| RELATÓRIO DE INSPEÇÃO<br>NR-13 | | Relatório 13-0052 | Página 1 |

# INSPEÇÃO DE INTEGRIDADE CONFORME NR-13

## BUNGE ALIMENTOS - MOINHO PACÍFICO - SANTOS

### VP-01 COMPRESSOR DE AR

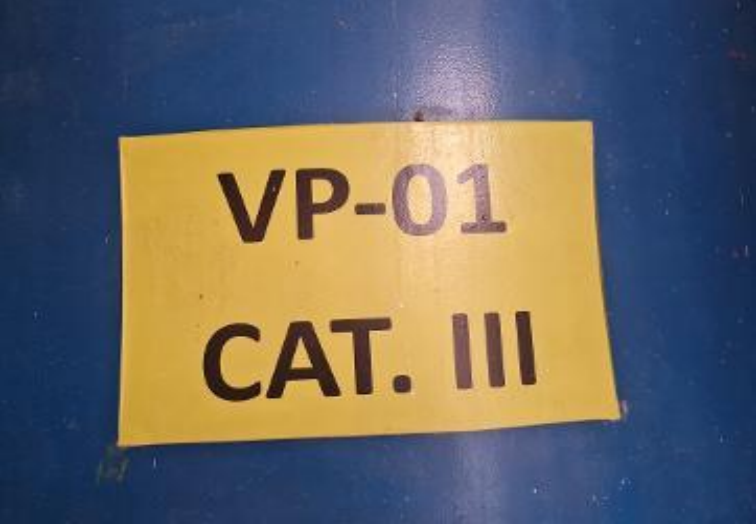
| <div><div></div></div> | | RELATÓRIO DE INSPEÇÃO NR-13 | | | | | | <div></div> |
|---|---|---|---|---|---|---|---|---|
| 1 | VASO DE PRESSÃO TAG | EXTERNO | INSPEÇÃO | - | Foi evidenciado que o vaso está visivelmente identificado com etiqueta e categoria. | NADA CONSTA | - | |

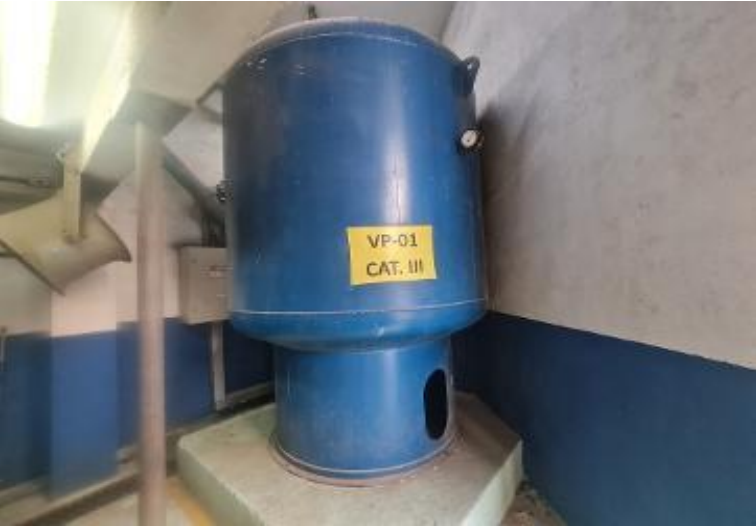
| <div><div></div></div> | | RELATÓRIO DE INSPEÇÃO NR-13 | | | | | | <div></div> |
|---|---|---|---|---|---|---|---|---|
| 2 | VASO DE PRESSÃO INTEGRIDADE | EXTERNO | INSPEÇÃO | - | Foi evidenciado que o vaso está visivelmente integro e sem avarias. | NADA CONSTA | - | |

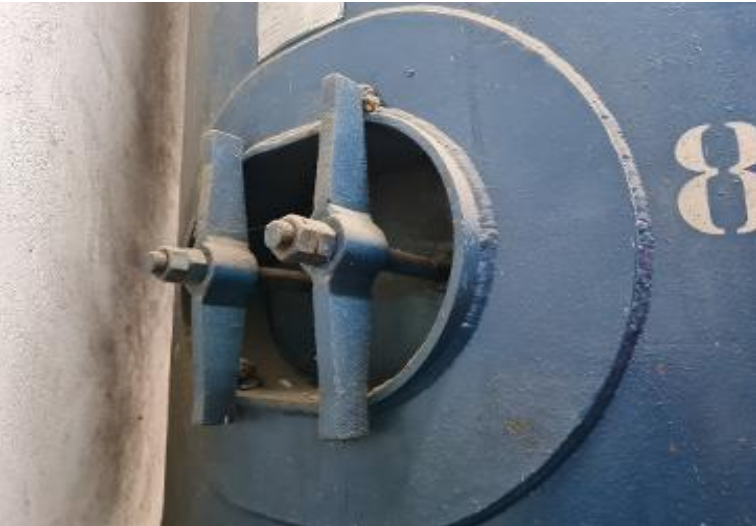
| <div><div></div></div> | | RELATÓRIO DE INSPEÇÃO NR-13 | | | | | | <div></div> |
|---|---|---|---|---|---|---|---|---|
| 3 | VASO DE PRESSÃO COMPONENTES | EXTERNO | INSPEÇÃO | - | Foi evidenciado que os componentes encontram-se com excesso de sujeira. | Necessário providenciar limpeza periódica nos componentes do vaso. | P-3 | |

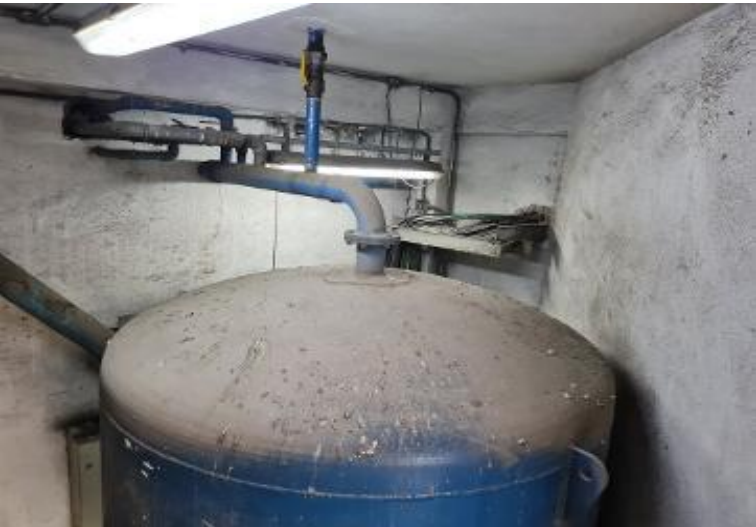
| <div><div></div></div> | | RELATÓRIO DE INSPEÇÃO NR-13 | | | | | | <div></div> |
|---|---|---|---|---|---|---|---|---|
| 4 | TAMPO SUPERIOR | EXTERNO | INSPEÇÃO | - | Foi evidenciado que o tampo superior encontra-se com excesso de sujeira. | Necessário providenciar limpeza periódica no tampo superior do vaso. | P-3 | |

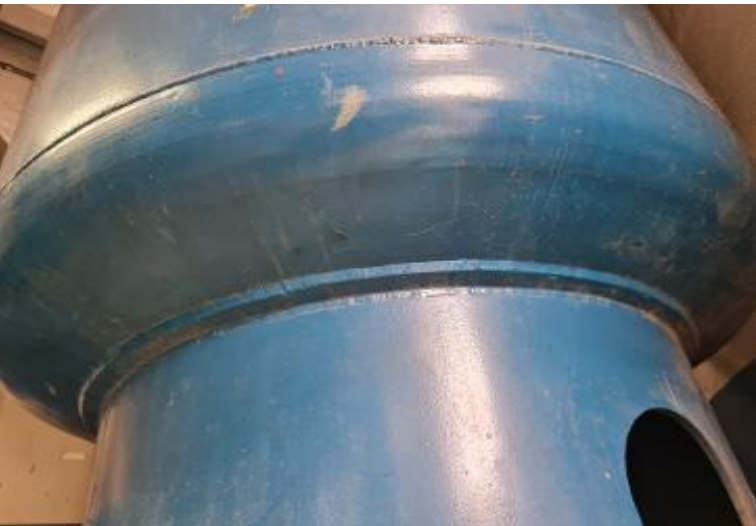
| <div><div></div></div> | | RELATÓRIO DE INSPEÇÃO NR-13 | | | | | | <div></div> |
|---|---|---|---|---|---|---|---|---|
| 5 | TAMPO INFERIOR | EXTERNO | INSPEÇÃO | - | Foi evidenciado que o tampo inferior encontra-se com excesso de sujeira. | Necessário providenciar limpeza periódica no tampo inferior do vaso. | P-3 | |

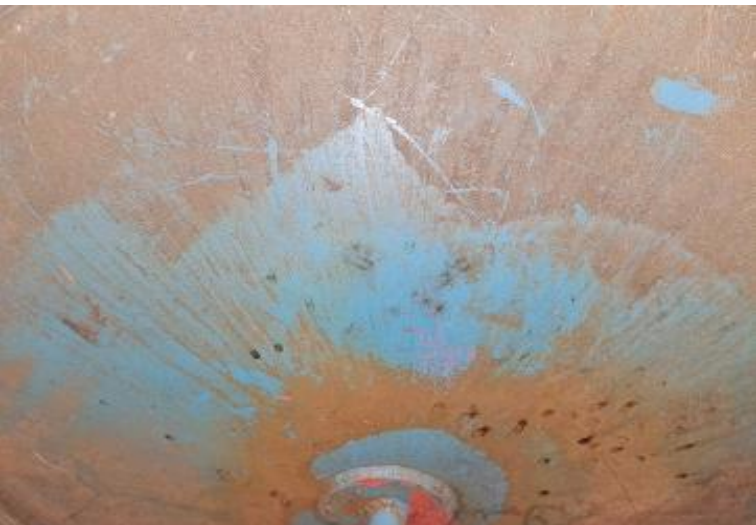
| <div><div></div></div> | | RELATÓRIO DE INSPEÇÃO NR-13 | | | | | | <div></div> |
|---|---|---|---|---|---|---|---|---|
| 6 | TAMPO INFERIOR | EXTERNO | INSPEÇÃO | - | Foi evidenciado que o tampo inferior encontra-se com excesso de sujeira. | Necessário providenciar limpeza periódica no tampo inferior do vaso. | P-3 | |

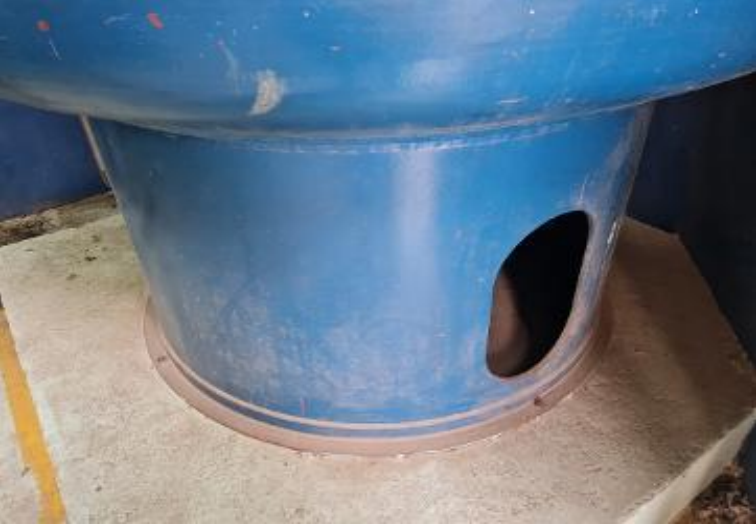
| <div><div></div></div> | | RELATÓRIO DE INSPEÇÃO NR-13 | | | | | | <div></div> |
|---|---|---|---|---|---|---|---|---|
| 7 | BASE DE SUSTENTAÇÃO INTEGRIDADE | EXTERNO | INSPEÇÃO | - | Foi evidenciado que a base de sustentação está em boas condições de uso. | NADA CONSTA | - | |

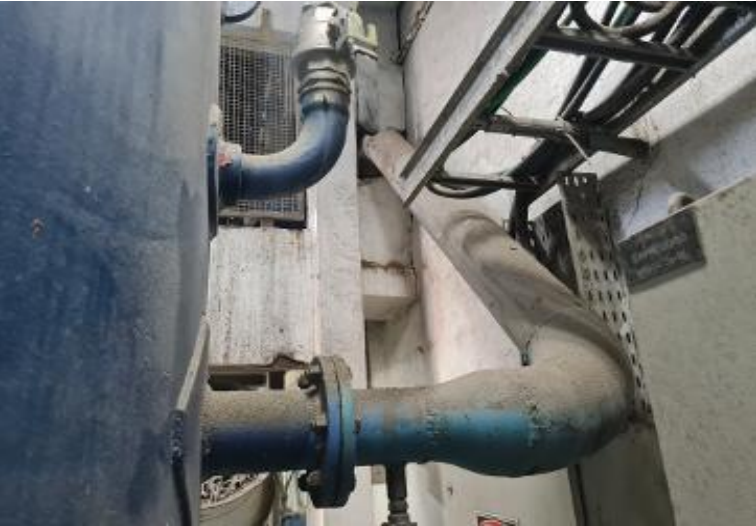
| <div><div></div></div> | | RELATÓRIO DE INSPEÇÃO NR-13 | | | | | | <div></div> |
|---|---|---|---|---|---|---|---|---|
| 8 | TUBULAÇÃO INTEGRIDADE | EXTERNO | INSPEÇÃO | - | Foi evidenciado que a tubulação encontra-se com excesso de sujeira. | Necessário providenciar limpeza periódica na tubulação do vaso. | P-3 | |

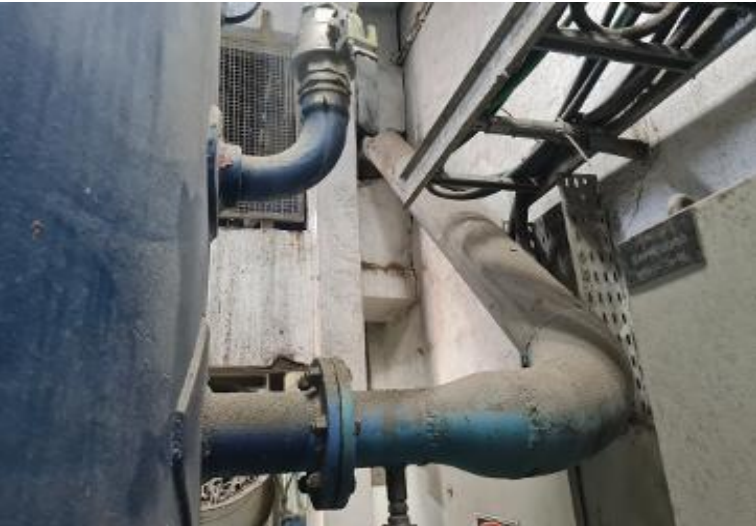
| <div><div></div></div> | | RELATÓRIO DE INSPEÇÃO NR-13 | | | | | | <div></div> |
|---|---|---|---|---|---|---|---|---|
| 9 | CONEXÕES INTEGRIDADE | EXTERNO | INSPEÇÃO | - | Foi evidenciado que as conexões encontram-se com excesso de sujeira. | Necessário providenciar limpeza periódica nas conexões do vaso. | P-3 | |

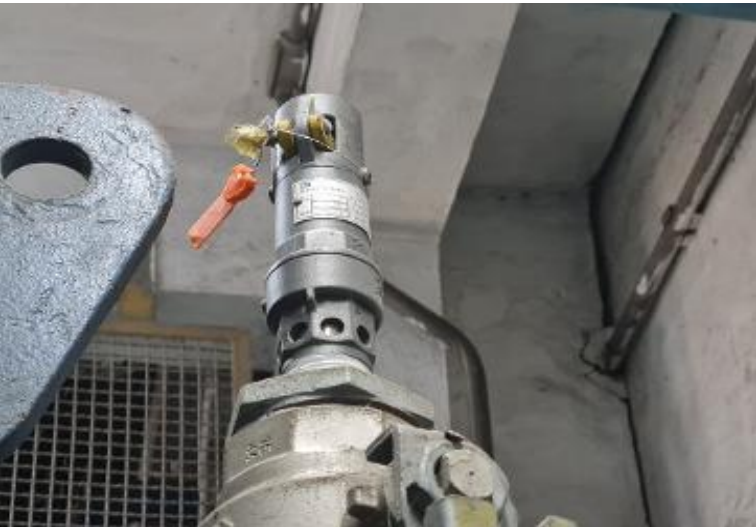
| <div><div></div></div> | | RELATÓRIO DE INSPEÇÃO NR-13 | | | | | | <div></div> |
|---|---|---|---|---|---|---|---|---|
| 10 | VÁLVULA DE SEGURANÇA INTEGRIDADE | EXTERNO | INSPEÇÃO | - | Foi evidenciado que a válvula de segurança encontra-se em bom estado de conservação. | NADA CONSTA | - | |

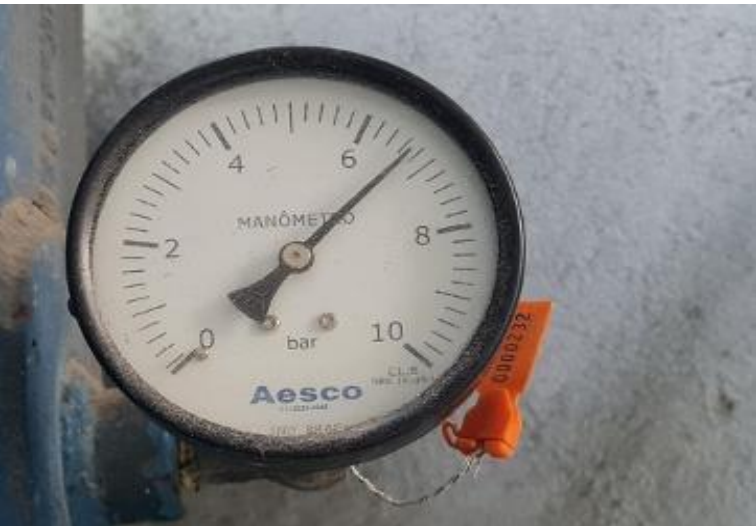
| <div><div></div></div> | | RELATÓRIO DE INSPEÇÃO NR-13 | | | | | | <div></div> |
|---|---|---|---|---|---|---|---|---|
| 11 | MANÔMETRO INTEGRIDADE | EXTERNO | INSPEÇÃO | - | Foi evidenciado que o manômetro encontra-se em bom estado de conservação. | NADA CONSTA | - | |

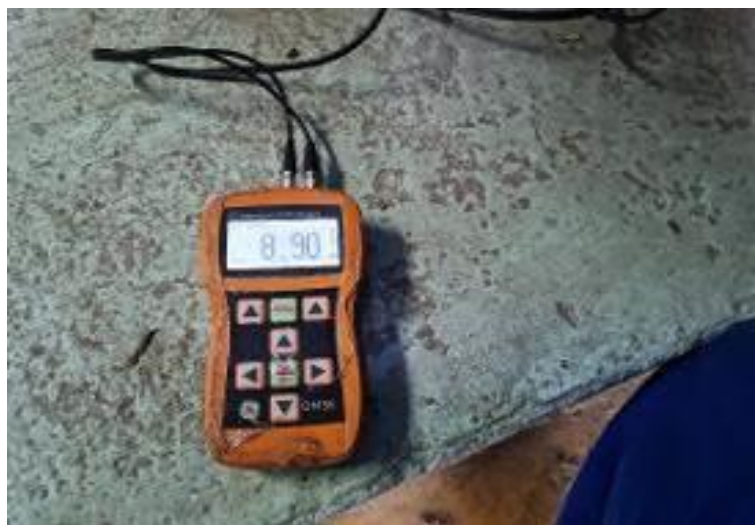
| <div><div></div></div> | | RELATÓRIO DE INSPEÇÃO NR-13 | | | | | | <div></div> |
|---|---|---|---|---|---|---|---|---|
| 12 | ENSAIO MEDIÇÃO | EXTERNO | END's | - | Foi evidenciado a realização ensaio de medição de espessura por ultrassom no equipamento. | NADA CONSTA | - | |

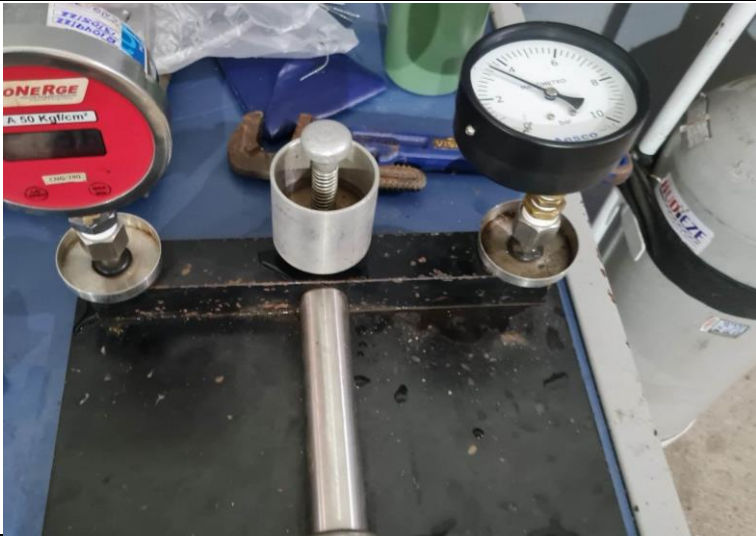
| <br>A Engenharia das NRs | | RELATÓRIO DE INSPEÇÃO NR-13 | | | | | | |
|---|---|---|---|---|---|---|---|---|
| 14 | CALIBRAÇÃO MANÔMETRO | REQUISITO LEGAL | 13.3.6 | | Foi evidenciado a realização de calibração do manômetro. | NADA CONSTA | - | |

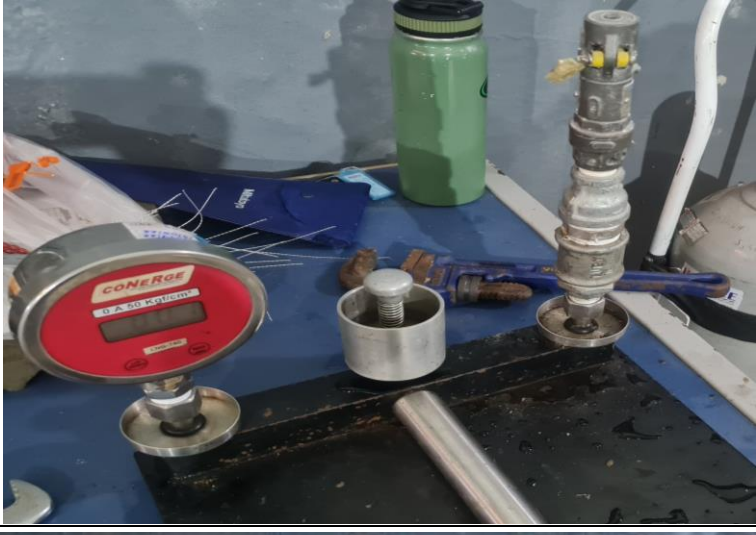
| <br>A Engenharia das NRs | | RELATÓRIO DE INSPEÇÃO NR-13 | | | | | | |
|---|---|---|---|---|---|---|---|---|
| 15 | CALIBRAÇÃO VÁLVULA DE SEGURANÇA | REQUISITO LEGAL | 13.3.6 | | Foi evidenciado a realização de calibração da válvula de segurança. | NADA CONSTA | - | |

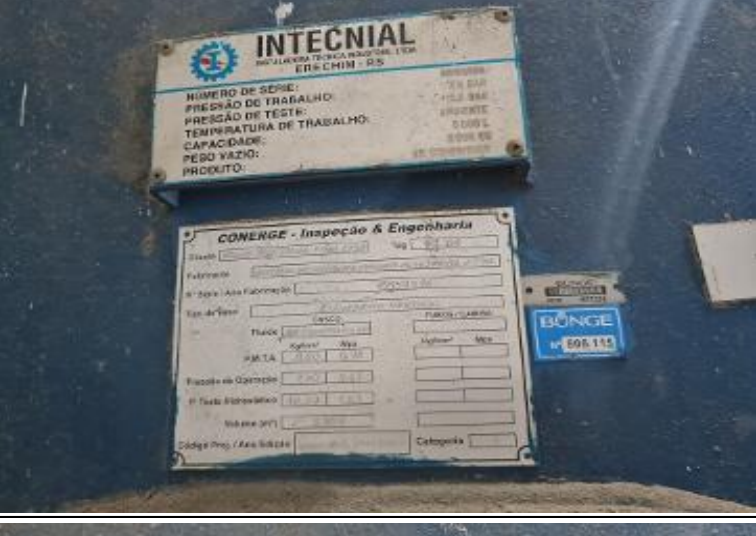
| <br>A Engenharia das NRs | | RELATÓRIO DE INSPEÇÃO NR-13 | | | | | | |
|---|---|---|---|---|---|---|---|---|
| 16 | PLAQUETAS | REQUISITO LEGAL | 13.5.1.3 | - | Foi evidenciado que o equipamento possui afixado em seu corpo, placa de identificação contendo as seguintes informações: fabricante, número de identificação, ano de fabricação, pressão máxima de trabalho admissível e código de construção e ano de edição. | NADA CONSTA | - | |

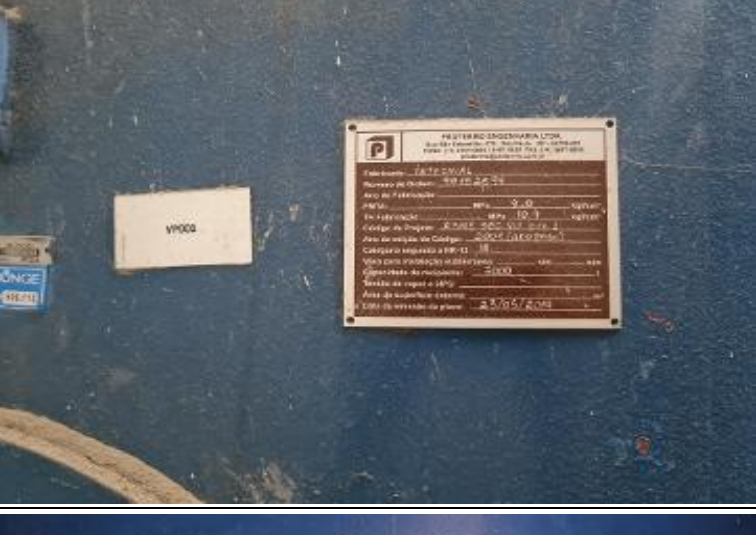
| <br>A Engenharia das NRs | | RELATÓRIO DE INSPEÇÃO NR-13 | | | | | | |
|---|---|---|---|---|---|---|---|---|
| 17 | PLAQUETAS | REQUISITO LEGAL | 13.5.1.3 | - | Foi evidenciado que o equipamento possui afixado em seu corpo, placa de identificação contendo as seguintes informações: fabricante, número de identificação, ano de fabricação, pressão máxima de trabalho admissível e código de construção e ano de edição. | NADA CONSTA | - | |

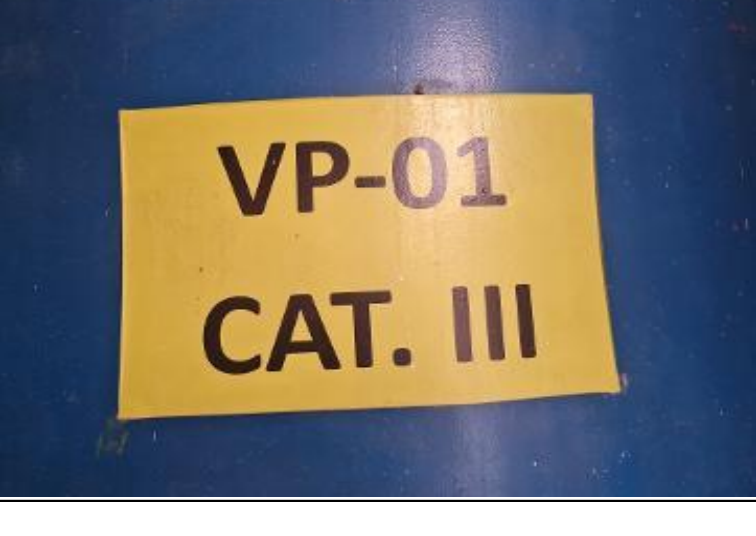
| <br>A Engenharia das NRs | | RELATÓRIO DE INSPEÇÃO NR-13 | | | | | | |
|---|---|---|---|---|---|---|---|---|
| 18 | VASO DE PRESSÃO TAG | REQUISITO LEGAL | 13.5.1.4 | - | Foi evidenciado que o vaso de pressão possui etiqueta adesiva com sua identificação (TAG) e categoria (CAT) em local visível. | NADA CONSTA | - | |

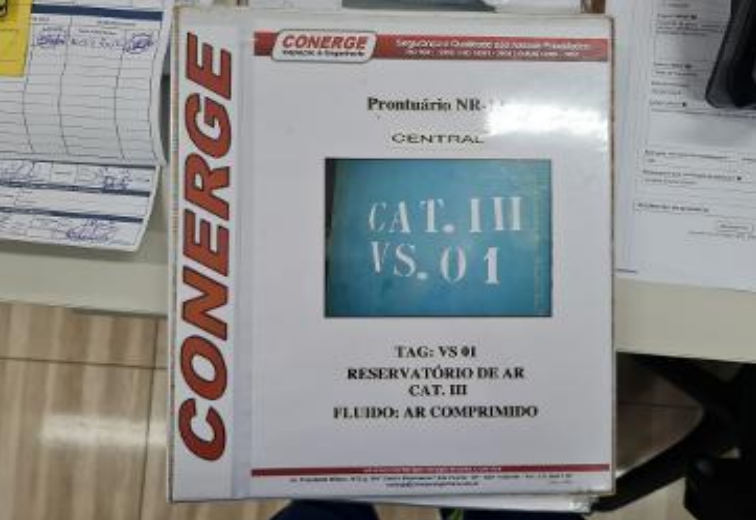
| <div><div></div></div> | | RELATÓRIO DE INSPEÇÃO NR-13 | | | | | | <div></div> |
|---|---|---|---|---|---|---|---|---|
| 19 | VASO DE PRESSÃO PRONTUÁRIO | REQUISITO LEGAL | 13.5.1.5 | a) | Foi evidenciado que o equipamento possui prontuário. | NADA CONSTA | - | |

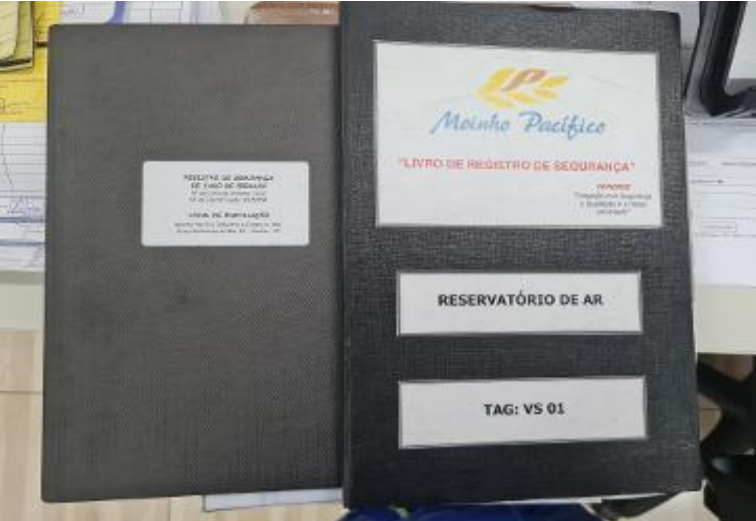
| <div><div></div></div> | | RELATÓRIO DE INSPEÇÃO NR-13 | | | | | | <div></div> |
|---|---|---|---|---|---|---|---|---|
| 20 | VASO DE PRESSÃO LIVRO DE REGISTRO | REQUISITO LEGAL | 13.5.1.5 | b) | Foi evidenciado que o equipamento possui livro de registro de segurança. | NADA CONSTA | - | |

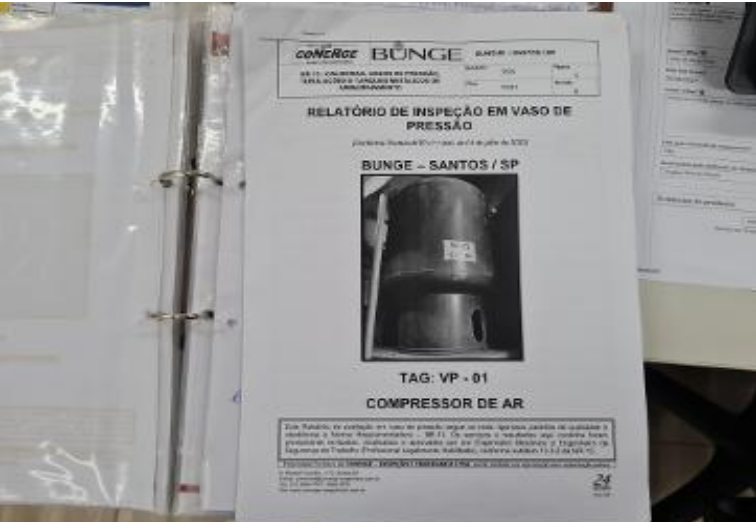
| <div><div></div></div> | | RELATÓRIO DE INSPEÇÃO NR-13 | | | | | | <div></div> |
|---|---|---|---|---|---|---|---|---|
| 21 | RELATÓRIO ANTERIOR PRONTUÁRIO | REQUISITO LEGAL | 13.5.1.5 | d) | Foi evidenciado que o equipamento possui relatório. | NADA CONSTA | - | |

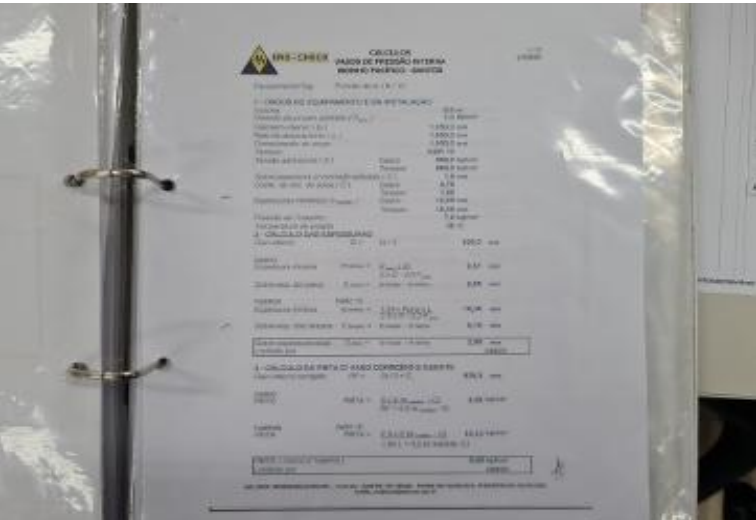
| <div><div></div></div> | | RELATÓRIO DE INSPEÇÃO NR-13 | | | | | | <div></div> |
|---|---|---|---|---|---|---|---|---|
| 22 | VASO DE PRESSÃO MEMÓRIA DE CÁLCULO | REQUISITO LEGAL | 13.5.1.6 | - | Foi evidenciado que o equipamento possui memória de cálculo da PMTA. | NADA CONSTA | - | |

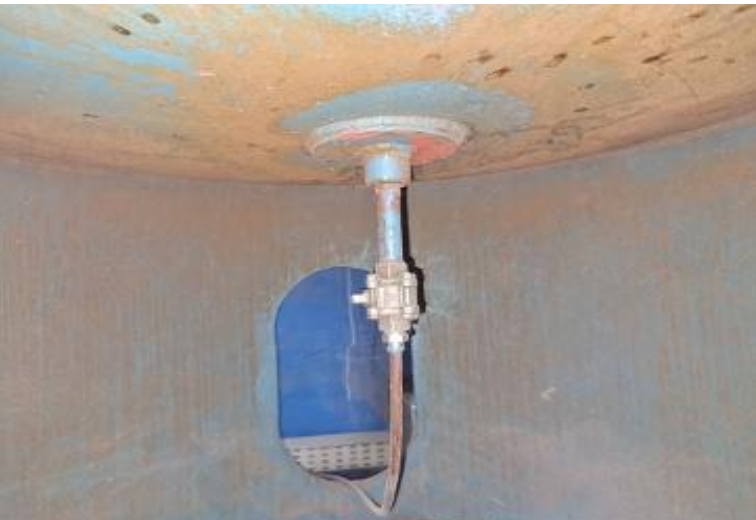
| <div><div></div></div> | | RELATÓRIO DE INSPEÇÃO NR-13 | | | | | | <div></div> |
|---|---|---|---|---|---|---|---|---|
| 23 | DRENO INTEGRIDADE | REQUISITO LEGAL | 13.5.2.1 | - | Foi evidenciado que o dreno está em boas condições. | NADA CONSTA | - | |

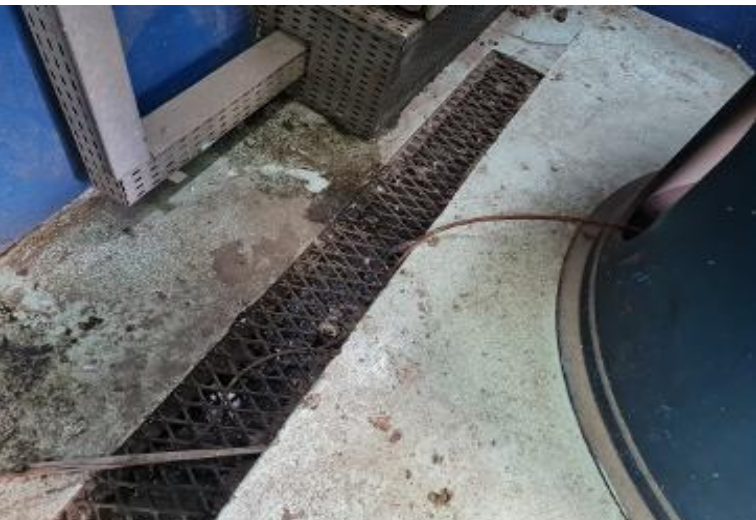
| <div><div></div></div> | | RELATÓRIO DE INSPEÇÃO NR-13 | | | | | | <div></div> |
|---|---|---|---|---|---|---|---|---|
| 24 | DRENO INTEGRIDADE | REQUISITO LEGAL | 13.5.2.1 | - | Foi evidenciado que a canaleta do dreno encontra-se com excesso de sujeira. | Necessário providenciar limpeza periódica na canaleta do dreno. | P-3 | |

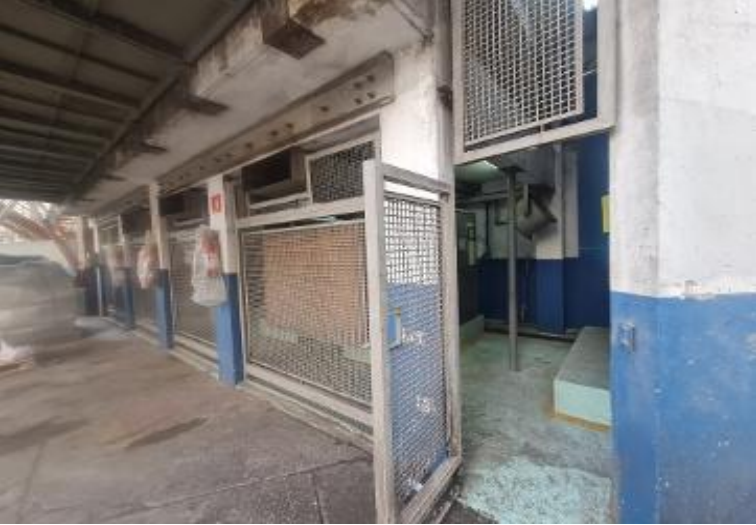
| <div><div></div></div> | | RELATÓRIO DE INSPEÇÃO NR-13 | | | | | | <div></div> |
|---|---|---|---|---|---|---|---|---|
| 25 | AMBIENTE | REQUISITO LEGAL | 13.5.2.2 | a) | Foi evidenciado que o ambiente de instalação do vaso possui saídas distintas. | NADA CONSTA | - | |

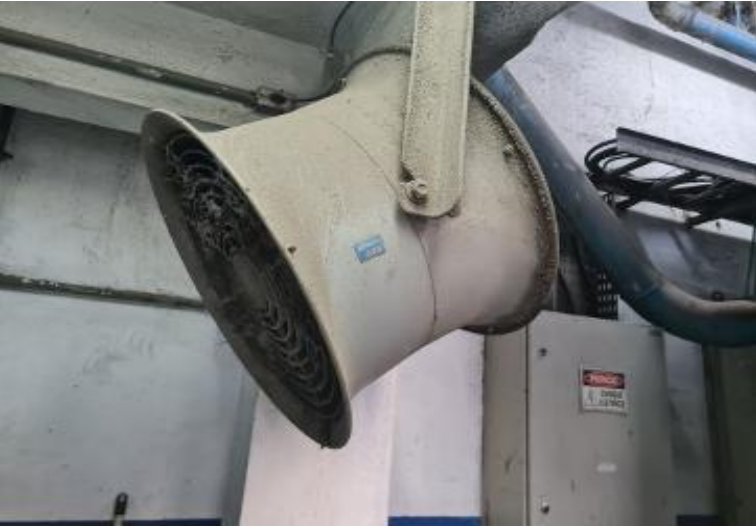
| <div><div></div></div> | | RELATÓRIO DE INSPEÇÃO NR-13 | | | | | | <div></div> |
|---|---|---|---|---|---|---|---|---|
| 26 | VENTILAÇÃO | REQUISITO LEGAL | 13.5.2.2 | c) | Foi evidenciado que o local de instalação possui sistema de ventilação. | NADA CONSTA | - | |

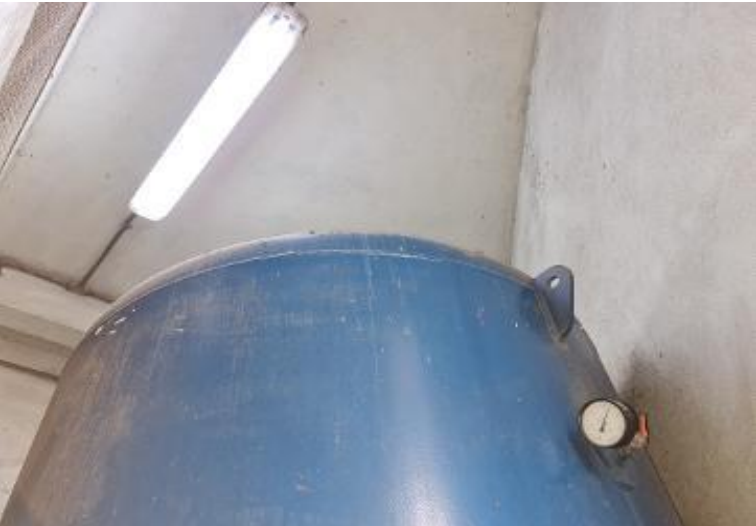
| <div><div></div></div> | | RELATÓRIO DE INSPEÇÃO NR-13 | | | | | | <div></div> |
|---|---|---|---|---|---|---|---|---|
| 27 | SISTEMA DE ILUMINAÇÃO | REQUISITO LEGAL | 13.5.2.2 | d) | Foi evidenciado que o local de instalação possui sistema de iluminação. | NADA CONSTA | - | |

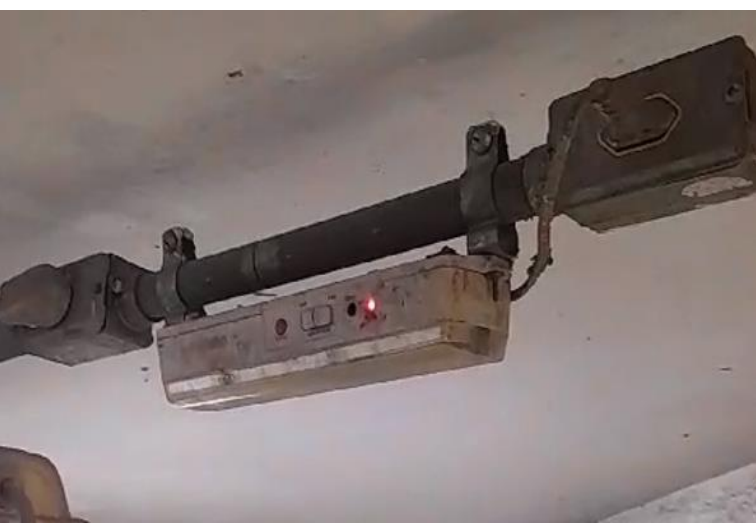
| <div><div></div></div> | | RELATÓRIO DE INSPEÇÃO NR-13 | | | | | | <div></div> |
|---|---|---|---|---|---|---|---|---|
| 28 | SISTEMA DE ILUMINAÇÃO EMERGÊNCIA | REQUISITO LEGAL | 13.5.2.2 | e) | Foi evidenciado que o local de instalação possui sistema de iluminação de emergência. | NADA CONSTA | - | |

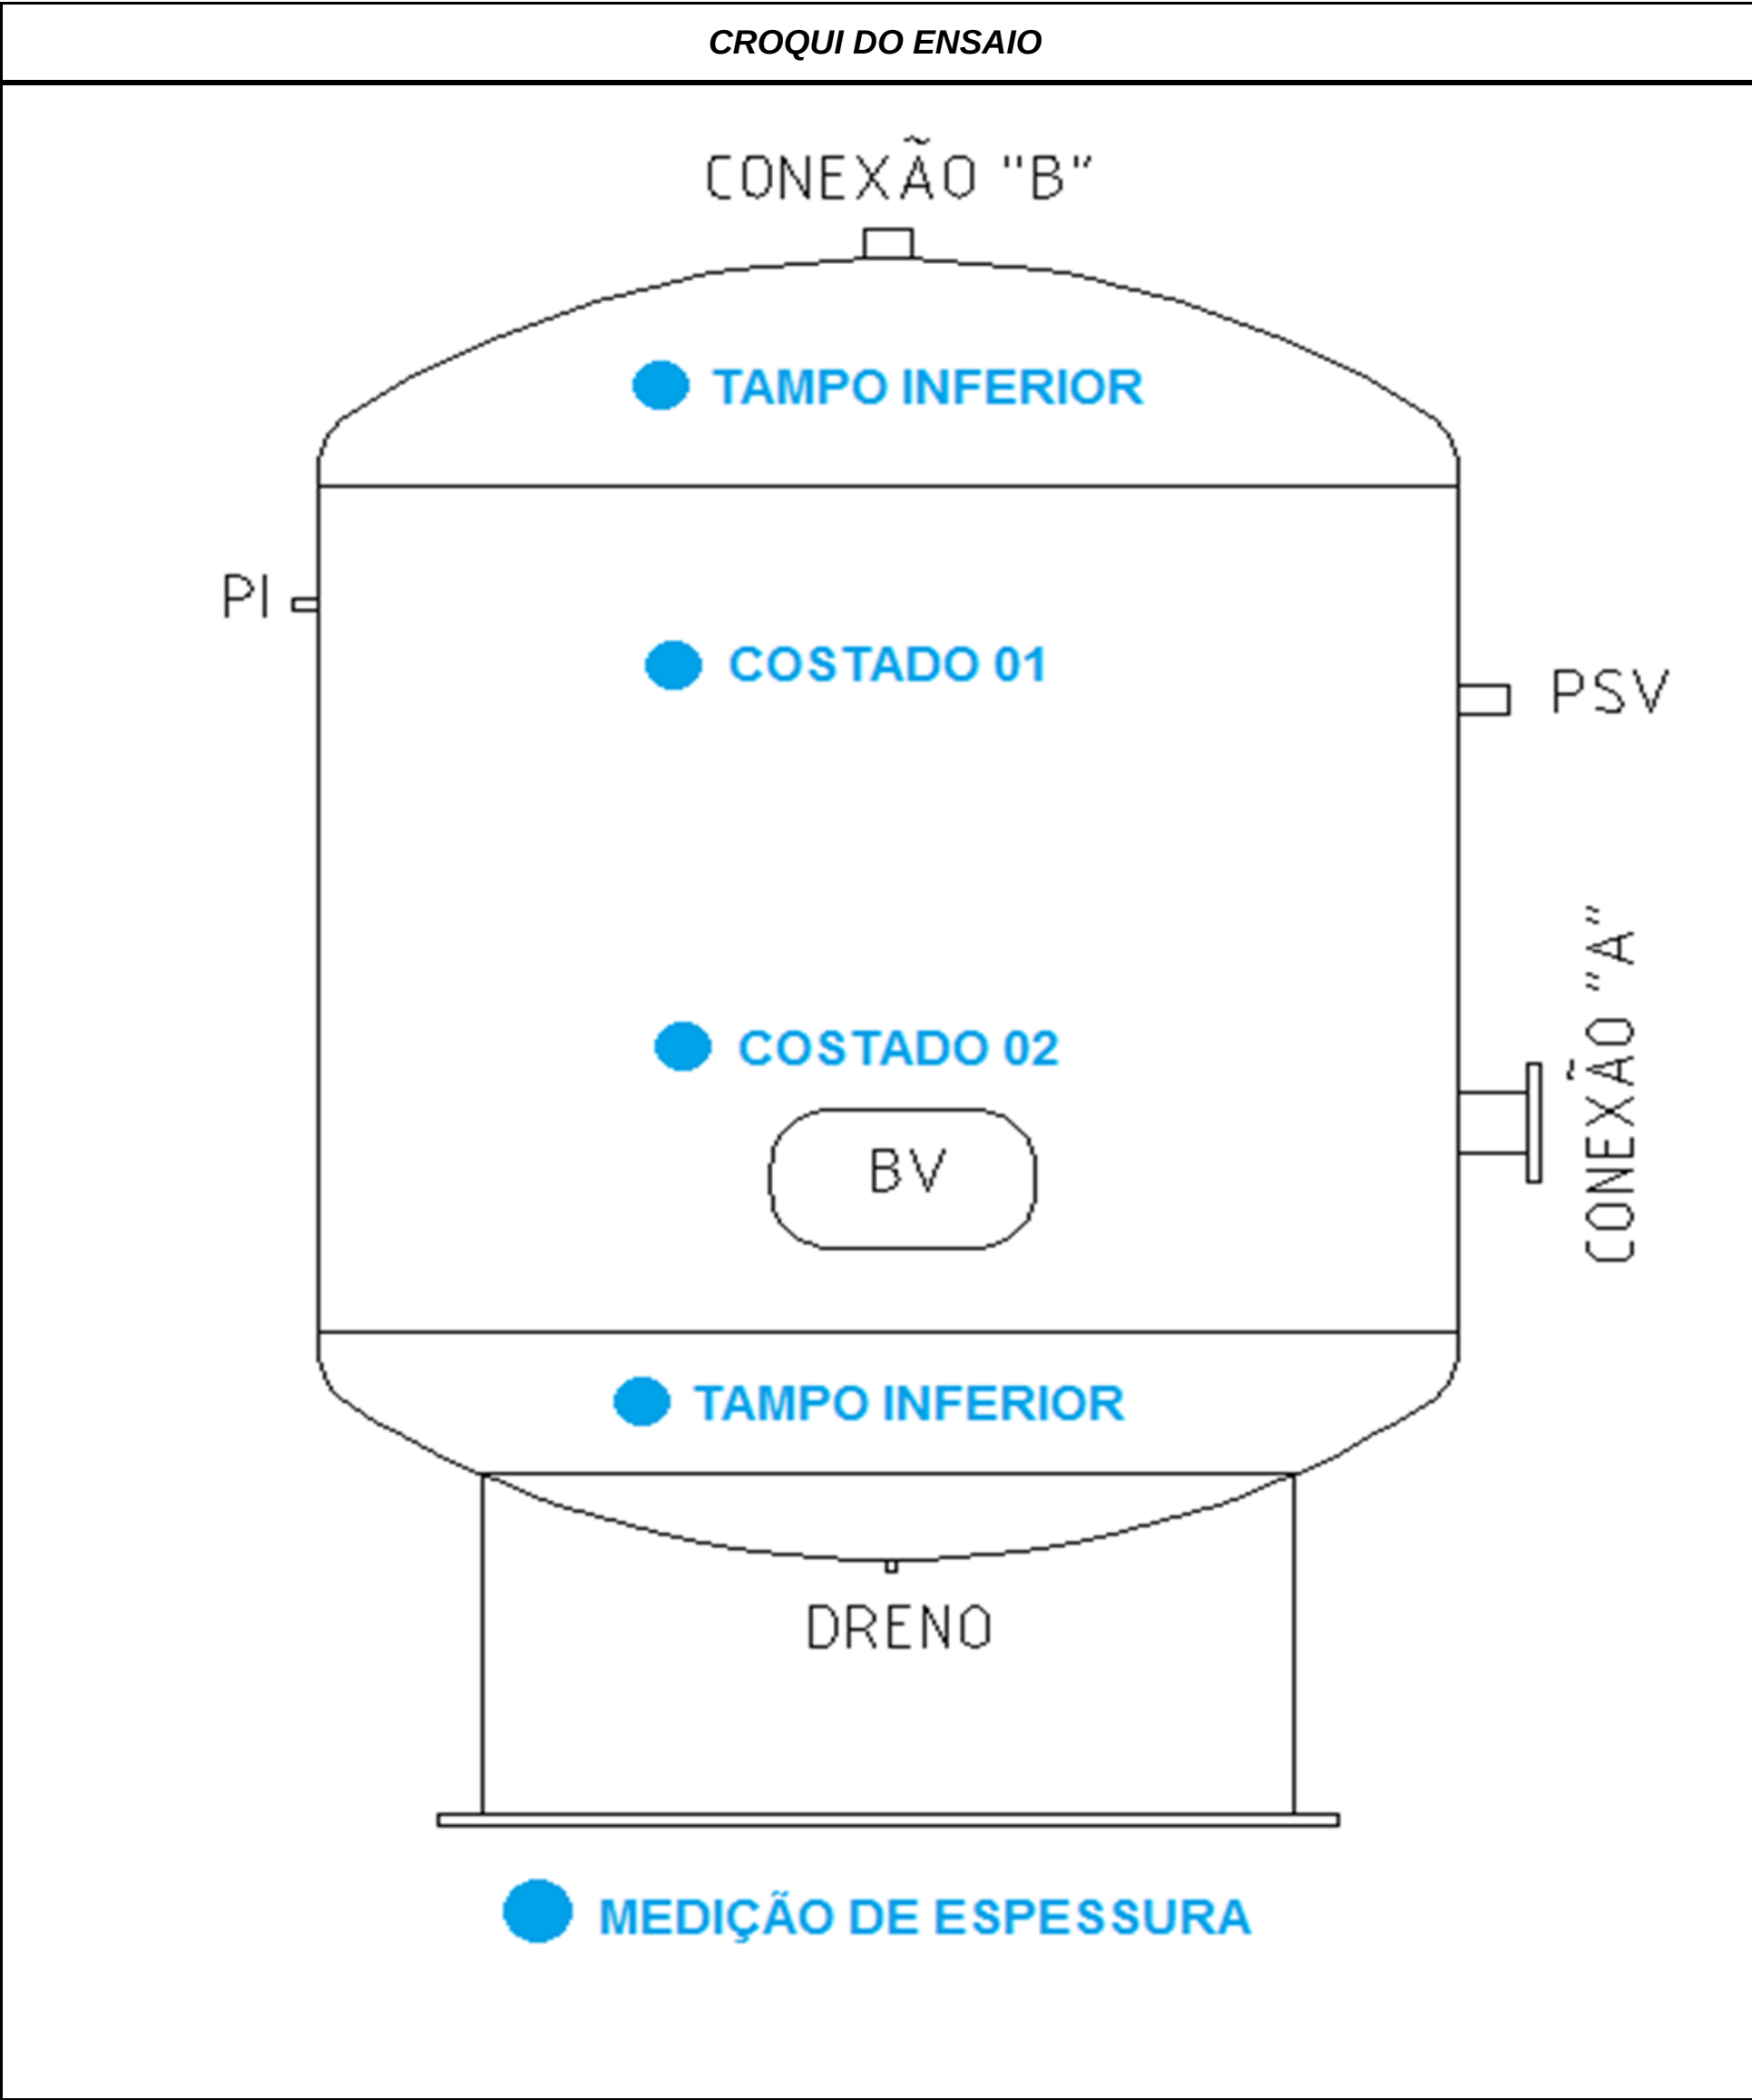
| PONTO MEDIDO | POSIÇÃO | | | | | ESPESSURA DE CALIBRAÇÃO (mm) | ESPESSURA ATUAL (mm) | ESPESSURA NOMINAL (mm) | ESPESSURA MÍNIMA (mm) | REDUÇÃO (mm) |
| TAMPO SUPERIOR | 16,29 | 15,57 | 16,63 | 15,59 | 16,18 | 20,00 | 15,57 | 16,40 | 9,61 | 0,83 |
| COSTADO 01 | 12,45 | 12,27 | 12,48 | 12,45 | - | 20,00 | 12,27 | 12,50 | 10,30 | 0,23 |
| COSTADO 02 | 12,73 | 12,64 | 12,76 | 12,74 | - | 20,00 | 12,64 | 12,50 | 10,30 | -0,14 |
| TAMPO INFERIOR | 16,29 | 15,57 | 16,63 | 15,60 | 16,10 | 20,00 | 15,57 | 16,40 | 9,61 | 0,83 |

OBS: CROQUI EM ANEXO
