| RELATÓRIO DE INSPEÇÃO<br>NR-13 | | Relatório 13-0058 | Página 1 |

# INSPEÇÃO DE INTEGRIDADE CONFORME NR-13

## BUNGE ALIMENTOS - MOINHO PACÍFICO - SANTOS

### VP-13 PULMÃO DE AR

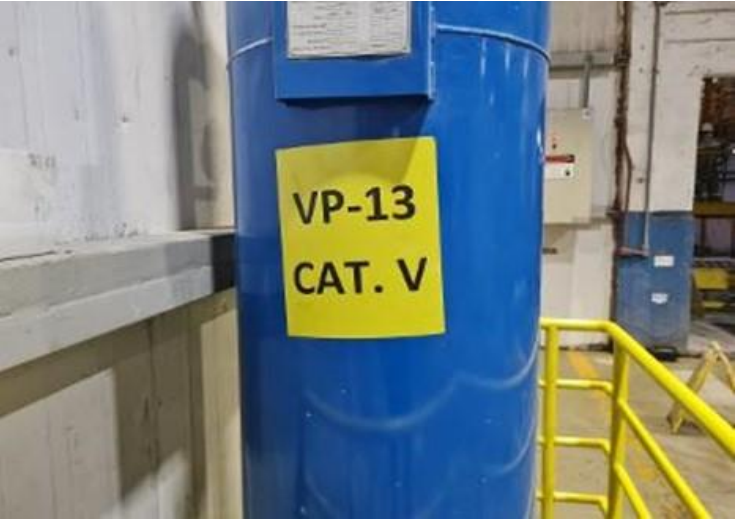
| | | RELATÓRIO DE INSPEÇÃO NR-13 | | | | | | |
|---|---|---|---|---|---|---|---|---|
| 1 | VASO DE PRESSÃO TAG | EXTERNO | INSPEÇÃO | - | Foi evidenciado que o vaso está visivelmente identificado com etiqueta e categoria. | NADA CONSTA | - | |

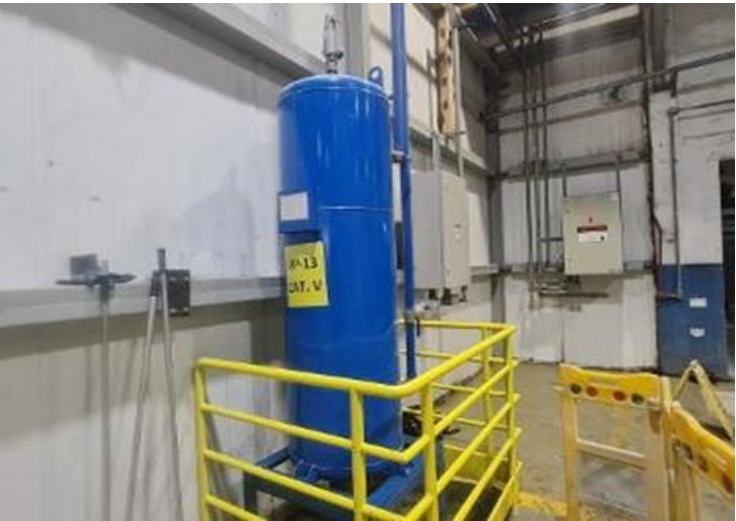
| | | RELATÓRIO DE INSPEÇÃO NR-13 | | | | | | |
|---|---|---|---|---|---|---|---|---|
| 2 | VASO DE PRESSÃO INTEGRIDADE | EXTERNO | INSPEÇÃO | - | Foi evidenciado que o vaso está visivelmente integro e sem avarias. | NADA CONSTA | - | |

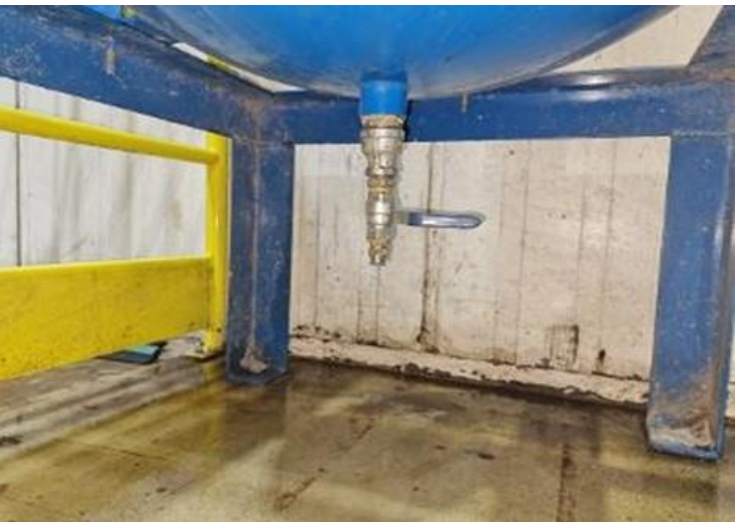
| | | RELATÓRIO DE INSPEÇÃO NR-13 | | | | | | |
|---|---|---|---|---|---|---|---|---|
| 3 | VASO DE PRESSÃO COMPONENTES | EXTERNO | INSPEÇÃO | - | Foi evidenciado que os componentes encontram-se em bom estado de conservação. | NADA CONSTA | - | |

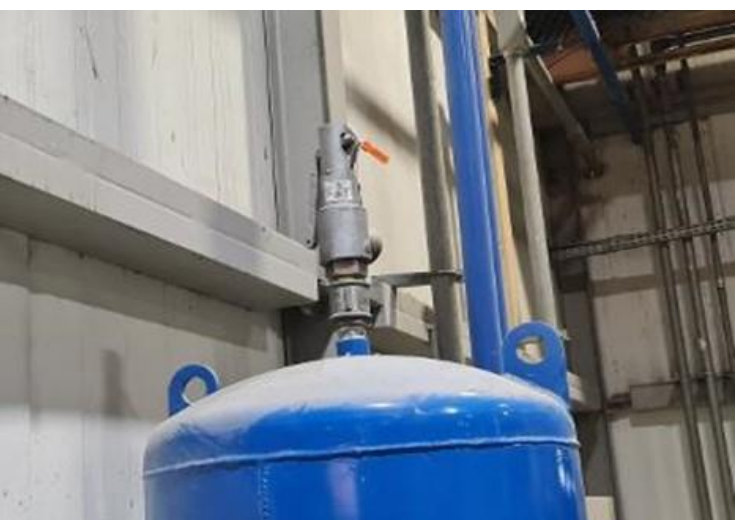
| | | RELATÓRIO DE INSPEÇÃO NR-13 | | | | | | |
|---|---|---|---|---|---|---|---|---|
| 4 | TAMPO SUPERIOR | EXTERNO | INSPEÇÃO | - | Foi evidenciado que o tampo superior encontra-se com excesso de sujidade. | Necessário providenciar limpeza periódica no tampo inferior do vaso. | P-3 | |

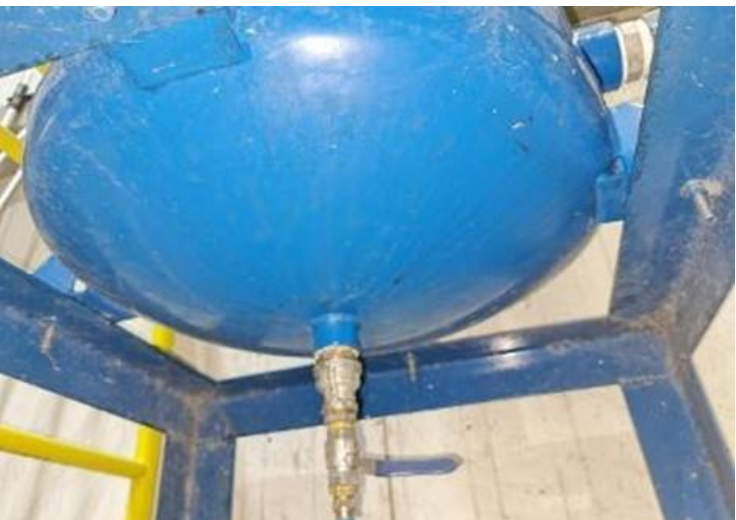
| | | RELATÓRIO DE INSPEÇÃO NR-13 | | | | | | |
|---|---|---|---|---|---|---|---|---|
| 5 | TAMPO INFERIOR | EXTERNO | INSPEÇÃO | - | Foi evidenciado que o tampo inferior encontra-se em bom estado de conservação. | NADA CONSTA | - | |

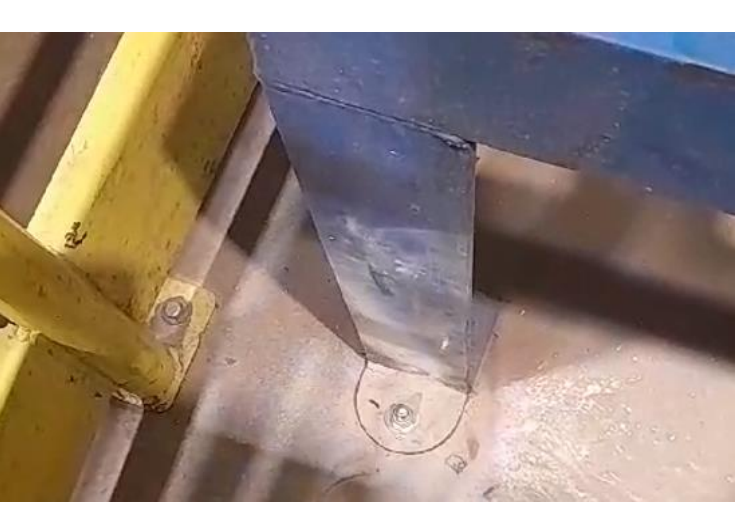
| | | RELATÓRIO DE INSPEÇÃO NR-13 | | | | | | |
|---|---|---|---|---|---|---|---|---|
| 6 | BASE DE SUSTENTAÇÃO INTEGRIDADE | EXTERNO | INSPEÇÃO | - | Foi evidenciado que a base de sustentação encontra-se com a devida fixação. | NADA CONSTA | - | |

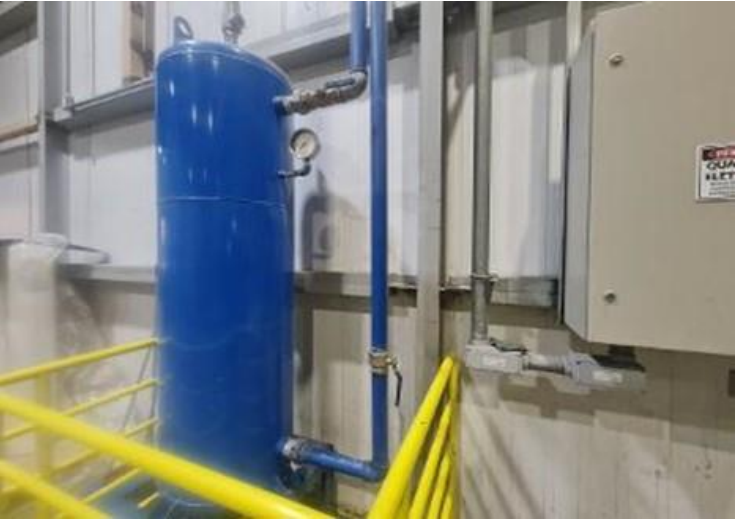
| <br>A Engenharia das NRs | | RELATÓRIO DE INSPEÇÃO NR-13 | | | | | | |
|---|---|---|---|---|---|---|---|---|
| 7 | TUBULAÇÃO INTEGRIDADE | EXTERNO | INSPEÇÃO | - | Foi evidenciado que a tubulação encontra-se em bom estado de conservação. | NADA CONSTA | - | |

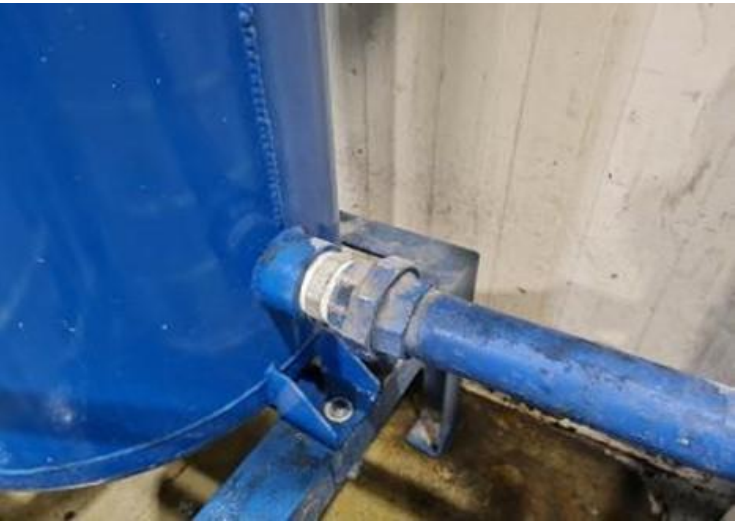
| <br>A Engenharia das NRs | | RELATÓRIO DE INSPEÇÃO NR-13 | | | | | | |
|---|---|---|---|---|---|---|---|---|
| 8 | CONEXÕES INTEGRIDADE | EXTERNO | INSPEÇÃO | - | Foi evidenciado que as conexões encontra-se em bom estado de conservação. | NADA CONSTA | - | |

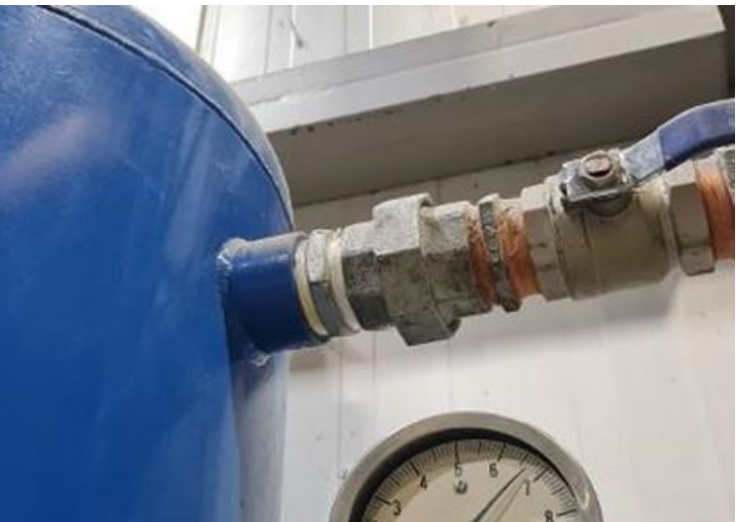
| <br>A Engenharia das NRs | | RELATÓRIO DE INSPEÇÃO NR-13 | | | | | | |
|---|---|---|---|---|---|---|---|---|
| 9 | CONEXÕES INTEGRIDADE | EXTERNO | INSPEÇÃO | - | Foi evidenciado que as conexões encontra-se em bom estado de conservação. | NADA CONSTA | - | |

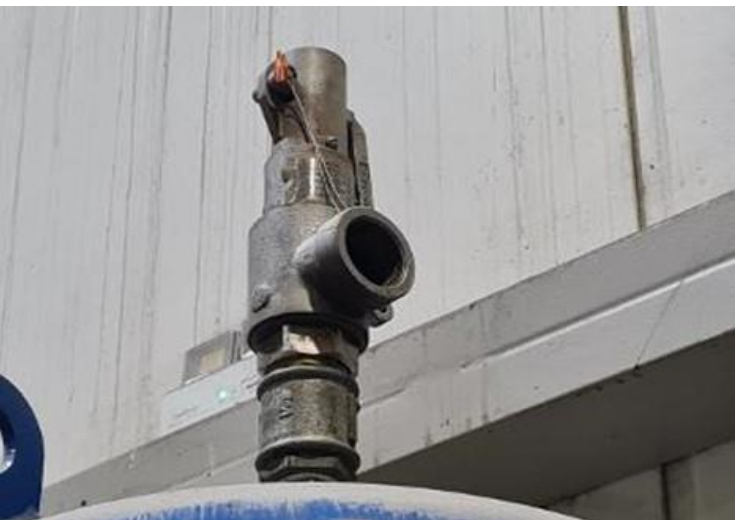
| <br>A Engenharia das NRs | | RELATÓRIO DE INSPEÇÃO NR-13 | | | | | | |
|---|---|---|---|---|---|---|---|---|
| 10 | VÁLVULA DE SEGURANÇA INTEGRIDADE | EXTERNO | INSPEÇÃO | - | Foi evidenciado que a válvula de segurança encontra-se em bom estado de conservação. | NADA CONSTA | - | |

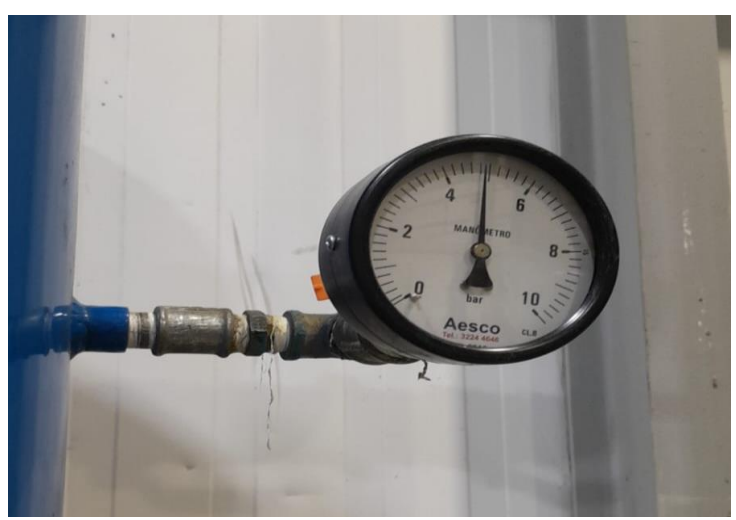
| <br>A Engenharia das NRs | | RELATÓRIO DE INSPEÇÃO NR-13 | | | | | | |
|---|---|---|---|---|---|---|---|---|
| 11 | MANÔMETRO INTEGRIDADE | EXTERNO | INSPEÇÃO | - | Foi evidenciado que o manômetro encontram-se em bom estado de conservação. | NADA CONSTA | - | |

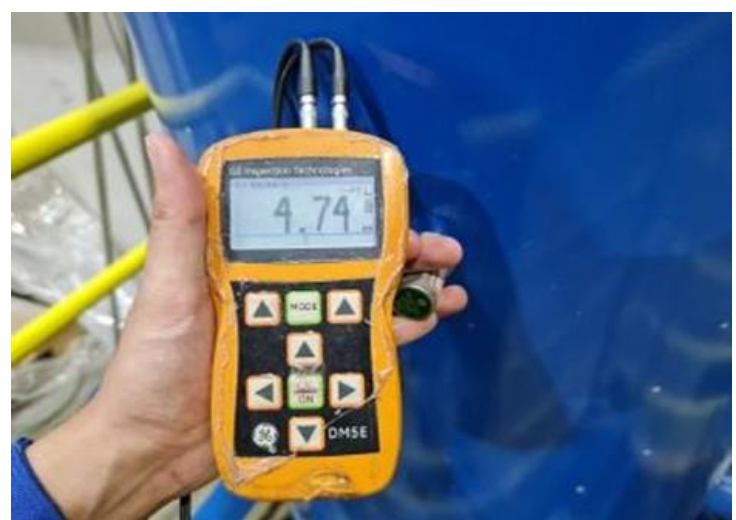
| <br>A Engenharia das NRs | | RELATÓRIO DE INSPEÇÃO NR-13 | | | | | | |
|---|---|---|---|---|---|---|---|---|
| 12 | ENSAIO MEDIÇÃO | EXTERNO | END's | - | Foi evidenciado a realização ensaio de medição de espessura por ultrassom no equipamento. | NADA CONSTA | - | |

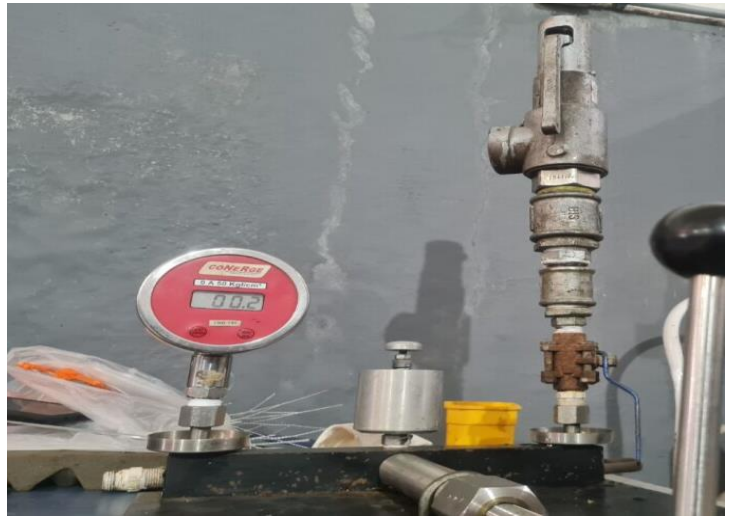
| <div><div>CONERGE</div><div>A Engenharia das NRs</div></div> | | RELATÓRIO DE INSPEÇÃO NR-13 | | | | | | <div>BUNGE</div> |
|---|---|---|---|---|---|---|---|---|
| 14 | CALIBRAÇÃO VÁLVULA DE SEGURANÇA | REQUISITO LEGAL | 13.3.6 | | Foi evidenciado a realização de calibração da válvula de segurança. | NADA CONSTA | - | |

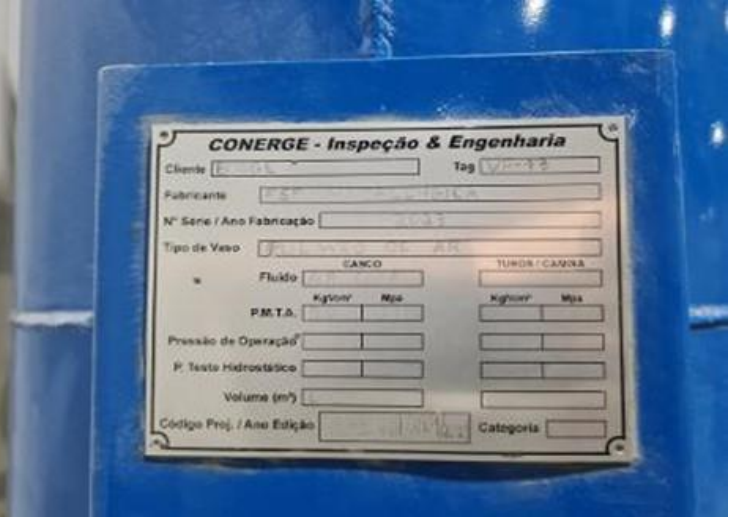
| <div><div>CONERGE</div><div>A Engenharia das NRs</div></div> | | RELATÓRIO DE INSPEÇÃO NR-13 | | | | | | <div>BUNGE</div> |
|---|---|---|---|---|---|---|---|---|
| 15 | PLAQUETAS | REQUISITO LEGAL | 13.5.1.3 | - | Foi evidenciado que o equipamento possui afixado em seu corpo, placa de identificação contendo as seguintes informações: fabricante, número de identificação, ano de fabricação, pressão máxima de trabalho admissível e código de construção e ano de edição. | NADA CONSTA | - | |

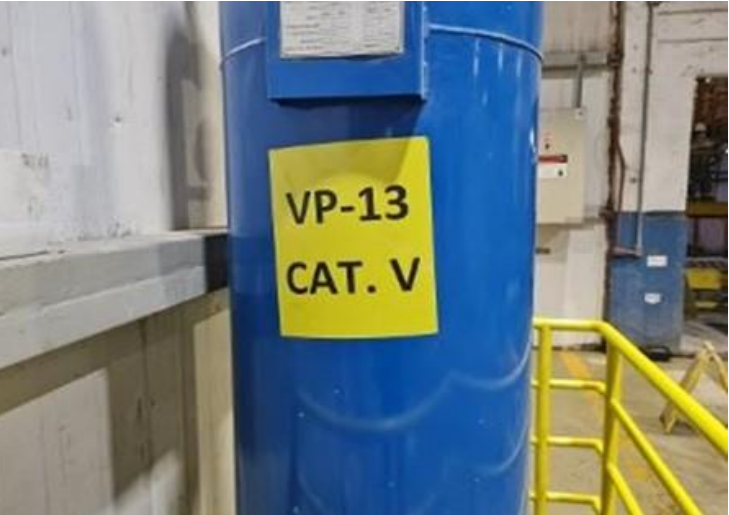
| <div><div>CONERGE</div><div>A Engenharia das NRs</div></div> | | RELATÓRIO DE INSPEÇÃO NR-13 | | | | | | <div>BUNGE</div> |
|---|---|---|---|---|---|---|---|---|
| 16 | VASO DE PRESSÃO TAG | REQUISITO LEGAL | 13.5.1.4 | - | Foi evidenciado que o vaso de pressão possui etiqueta adesiva com sua identificação (TAG) e categoria (CAT) em local visível. | NADA CONSTA | - | |

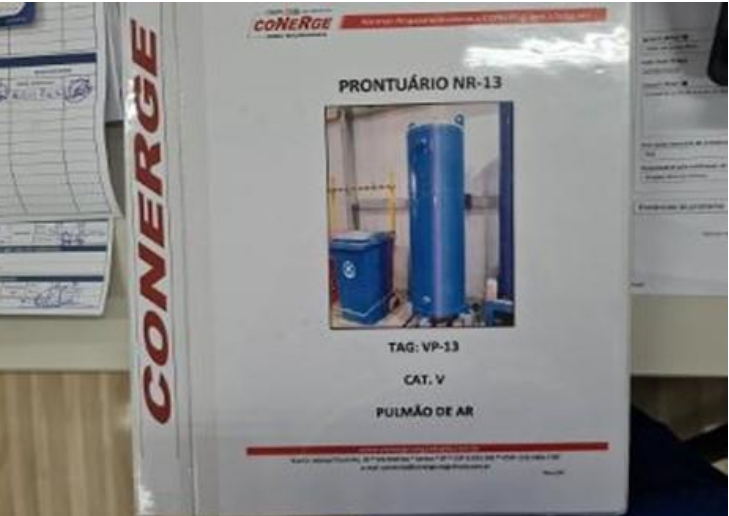
| <div><div>CONERGE</div><div>A Engenharia das NRs</div></div> | | RELATÓRIO DE INSPEÇÃO NR-13 | | | | | | <div>BUNGE</div> |
|---|---|---|---|---|---|---|---|---|
| 17 | VASO DE PRESSÃO PRONTUÁRIO | REQUISITO LEGAL | 13.5.1.5 | a) | Foi evidenciado que o equipamento possui prontuário. | NADA CONSTA | - | |

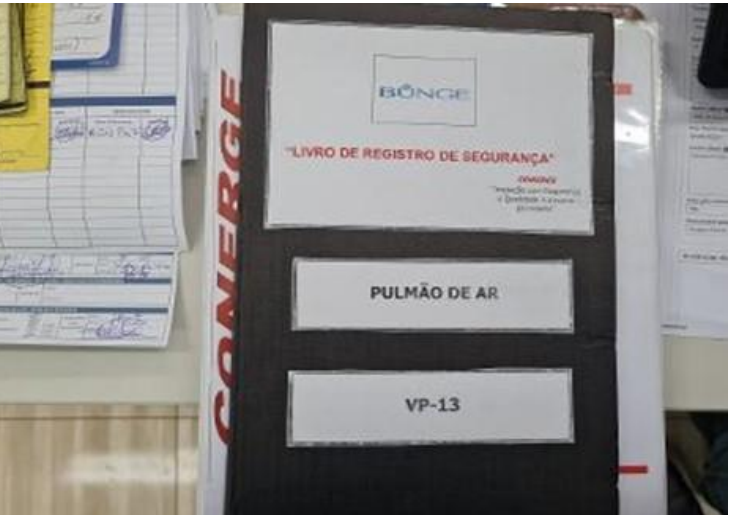
| <div><div>CONERGE</div><div>A Engenharia das NRs</div></div> | | RELATÓRIO DE INSPEÇÃO NR-13 | | | | | | <div>BUNGE</div> |
|---|---|---|---|---|---|---|---|---|
| 18 | VASO DE PRESSÃO LIVRO DE REGISTRO | REQUISITO LEGAL | 13.5.1.5 | b) | Foi evidenciado que o equipamento possui livro de registro de segurança. | NADA CONSTA | - | |

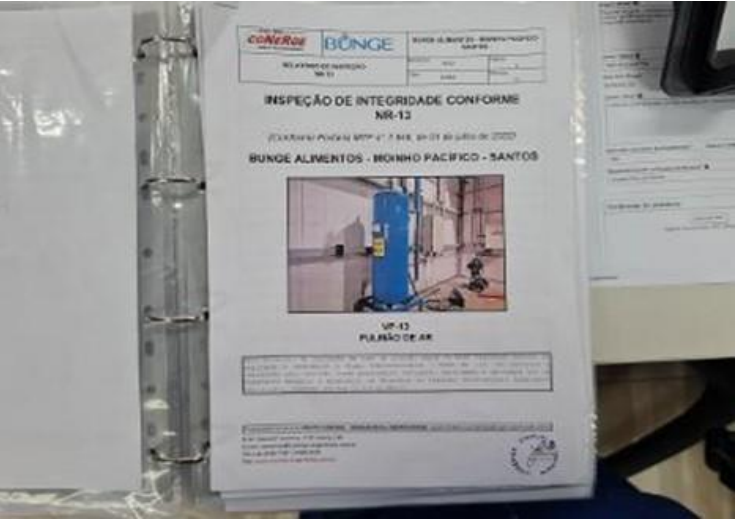
| <div><div></div></div> | | RELATÓRIO DE INSPEÇÃO NR-13 | | | | | | <div></div> |
|---|---|---|---|---|---|---|---|---|
| 19 | RELATÓRIO ANTERIOR PRONTUÁRIO | REQUISITO LEGAL | 13.5.1.5 | d) | Foi evidenciado que o equipamento possui relatório. | NADA CONSTA | - | |

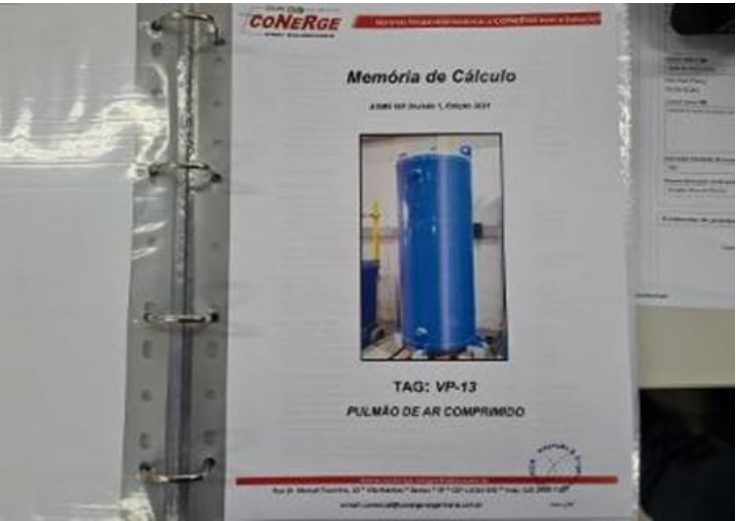
| <div><div></div></div> | | RELATÓRIO DE INSPEÇÃO NR-13 | | | | | | <div></div> |
|---|---|---|---|---|---|---|---|---|
| 20 | VASO DE PRESSÃO MEMÓRIA DE CÁLCULO | REQUISITO LEGAL | 13.5.1.6 | - | Foi evidenciado que o equipamento possui memória de cálculo da PMTA. | NADA CONSTA | - | |

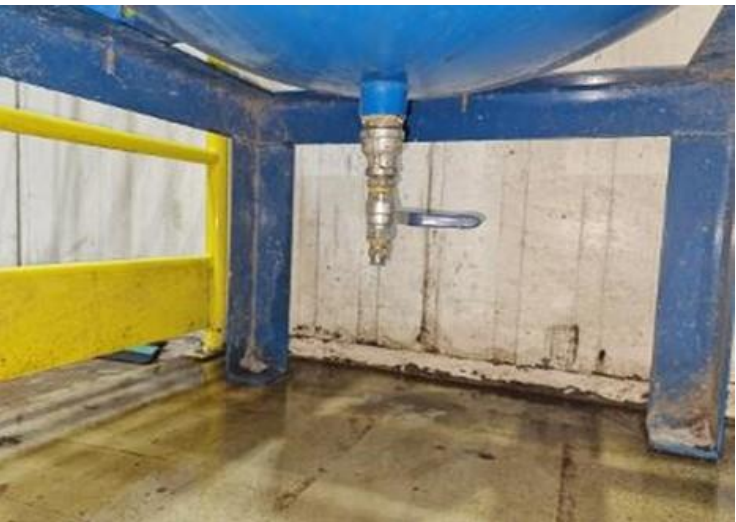
| <div><div></div></div> | | RELATÓRIO DE INSPEÇÃO NR-13 | | | | | | <div></div> |
|---|---|---|---|---|---|---|---|---|
| 21 | DRENO INTEGRIDADE | REQUISITO LEGAL | 13.5.2.1 | - | Foi evidenciado que equipamento possui dreno instalado. | NADA CONSTA | - | |

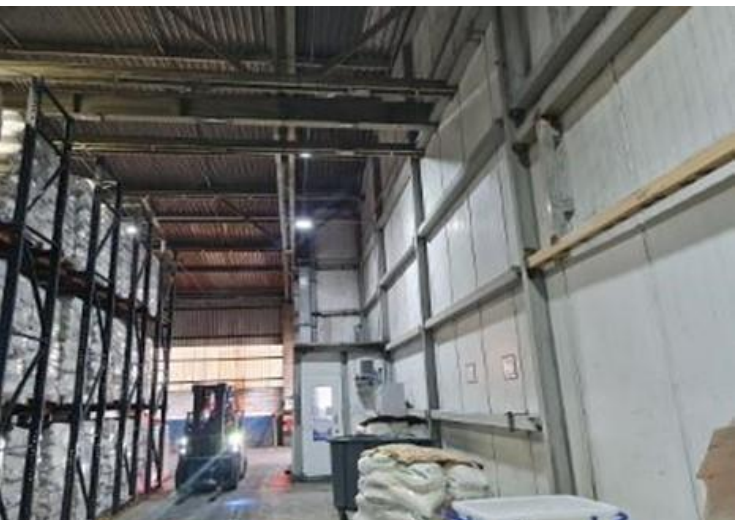
| <div><div></div></div> | | RELATÓRIO DE INSPEÇÃO NR-13 | | | | | | <div></div> |
|---|---|---|---|---|---|---|---|---|
| 22 | AMBIENTE | REQUISITO LEGAL | 13.5.2.2 | a) | Foi evidenciado que o ambiente de instalação do vaso possui saídas distintas. | NADA CONSTA | - | |

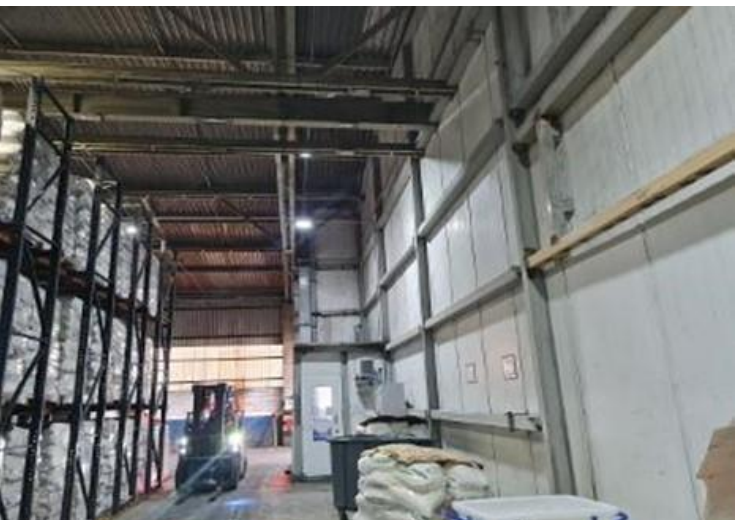
| <div><div></div></div> | | RELATÓRIO DE INSPEÇÃO NR-13 | | | | | | <div></div> |
|---|---|---|---|---|---|---|---|---|
| 23 | VENTILAÇÃO | REQUISITO LEGAL | 13.5.2.2 | c) | Foi evidenciado que o local de instalação possui sistema de ventilação. | NADA CONSTA | - | |

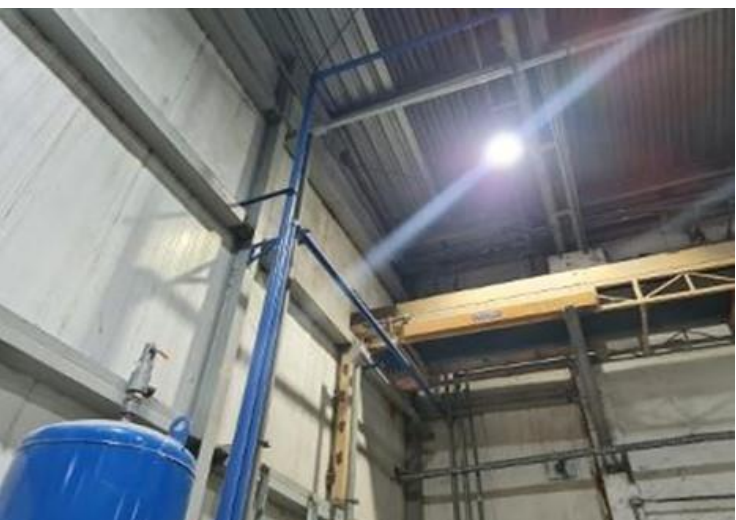
| <div><div></div></div> | | RELATÓRIO DE INSPEÇÃO NR-13 | | | | | | <div></div> |
|---|---|---|---|---|---|---|---|---|
| 24 | SISTEMA DE ILUMINAÇÃO | REQUISITO LEGAL | 13.5.2.2 | d) | Foi evidenciado que o local de instalação possui sistema de iluminação. | NADA CONSTA | - | |

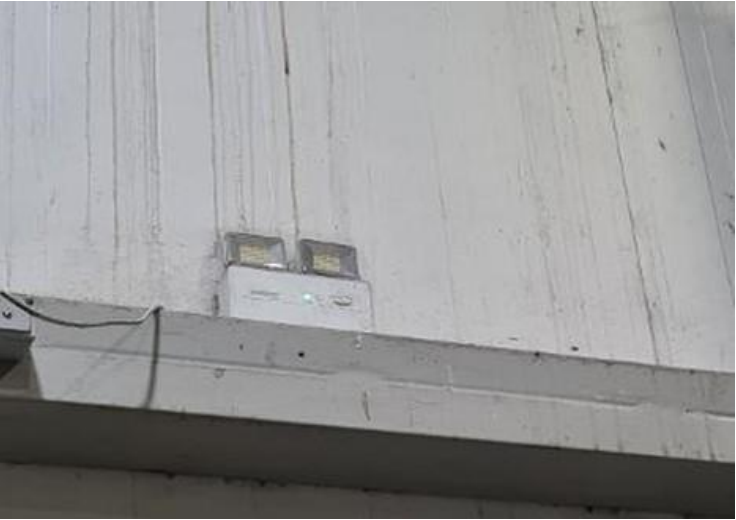
| <div><div>CONERGE</div><div>A Engenharia das NRs</div></div> | | RELATÓRIO DE INSPEÇÃO NR-13 | | | | | | <div>BUNGE</div> |
|---|---|---|---|---|---|---|---|---|
| 25 | SISTEMA DE ILUMINAÇÃO EMERGÊNCIA | REQUISITO LEGAL | 13.5.2.2 | e) | Foi evidenciado que o local de instalação possui sistema de iluminação de emergência. | NADA CONSTA | - | |

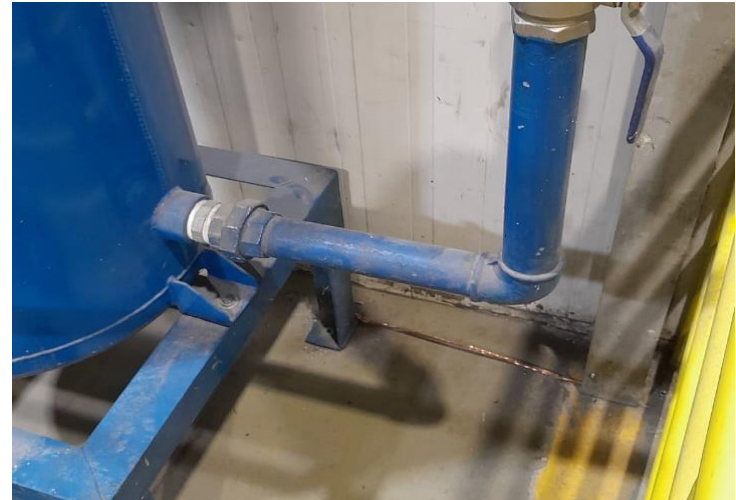
| <div><div>CONERGE</div><div>A Engenharia das NRs</div></div> | | RELATÓRIO DE INSPEÇÃO NR-13 | | | | | | <div>BUNGE</div> |
|---|---|---|---|---|---|---|---|---|
| 26 | ATERRRAMENTO ESTÁTICO | REQUISITO LEGAL | 13.5.2.4 | - | Foi evidenciado que o vaso possui aterramento estático em bom estado de conservação conforme NBR 15417/07 item 5.1.1 alínea d). | NADA CONSTA | - | |

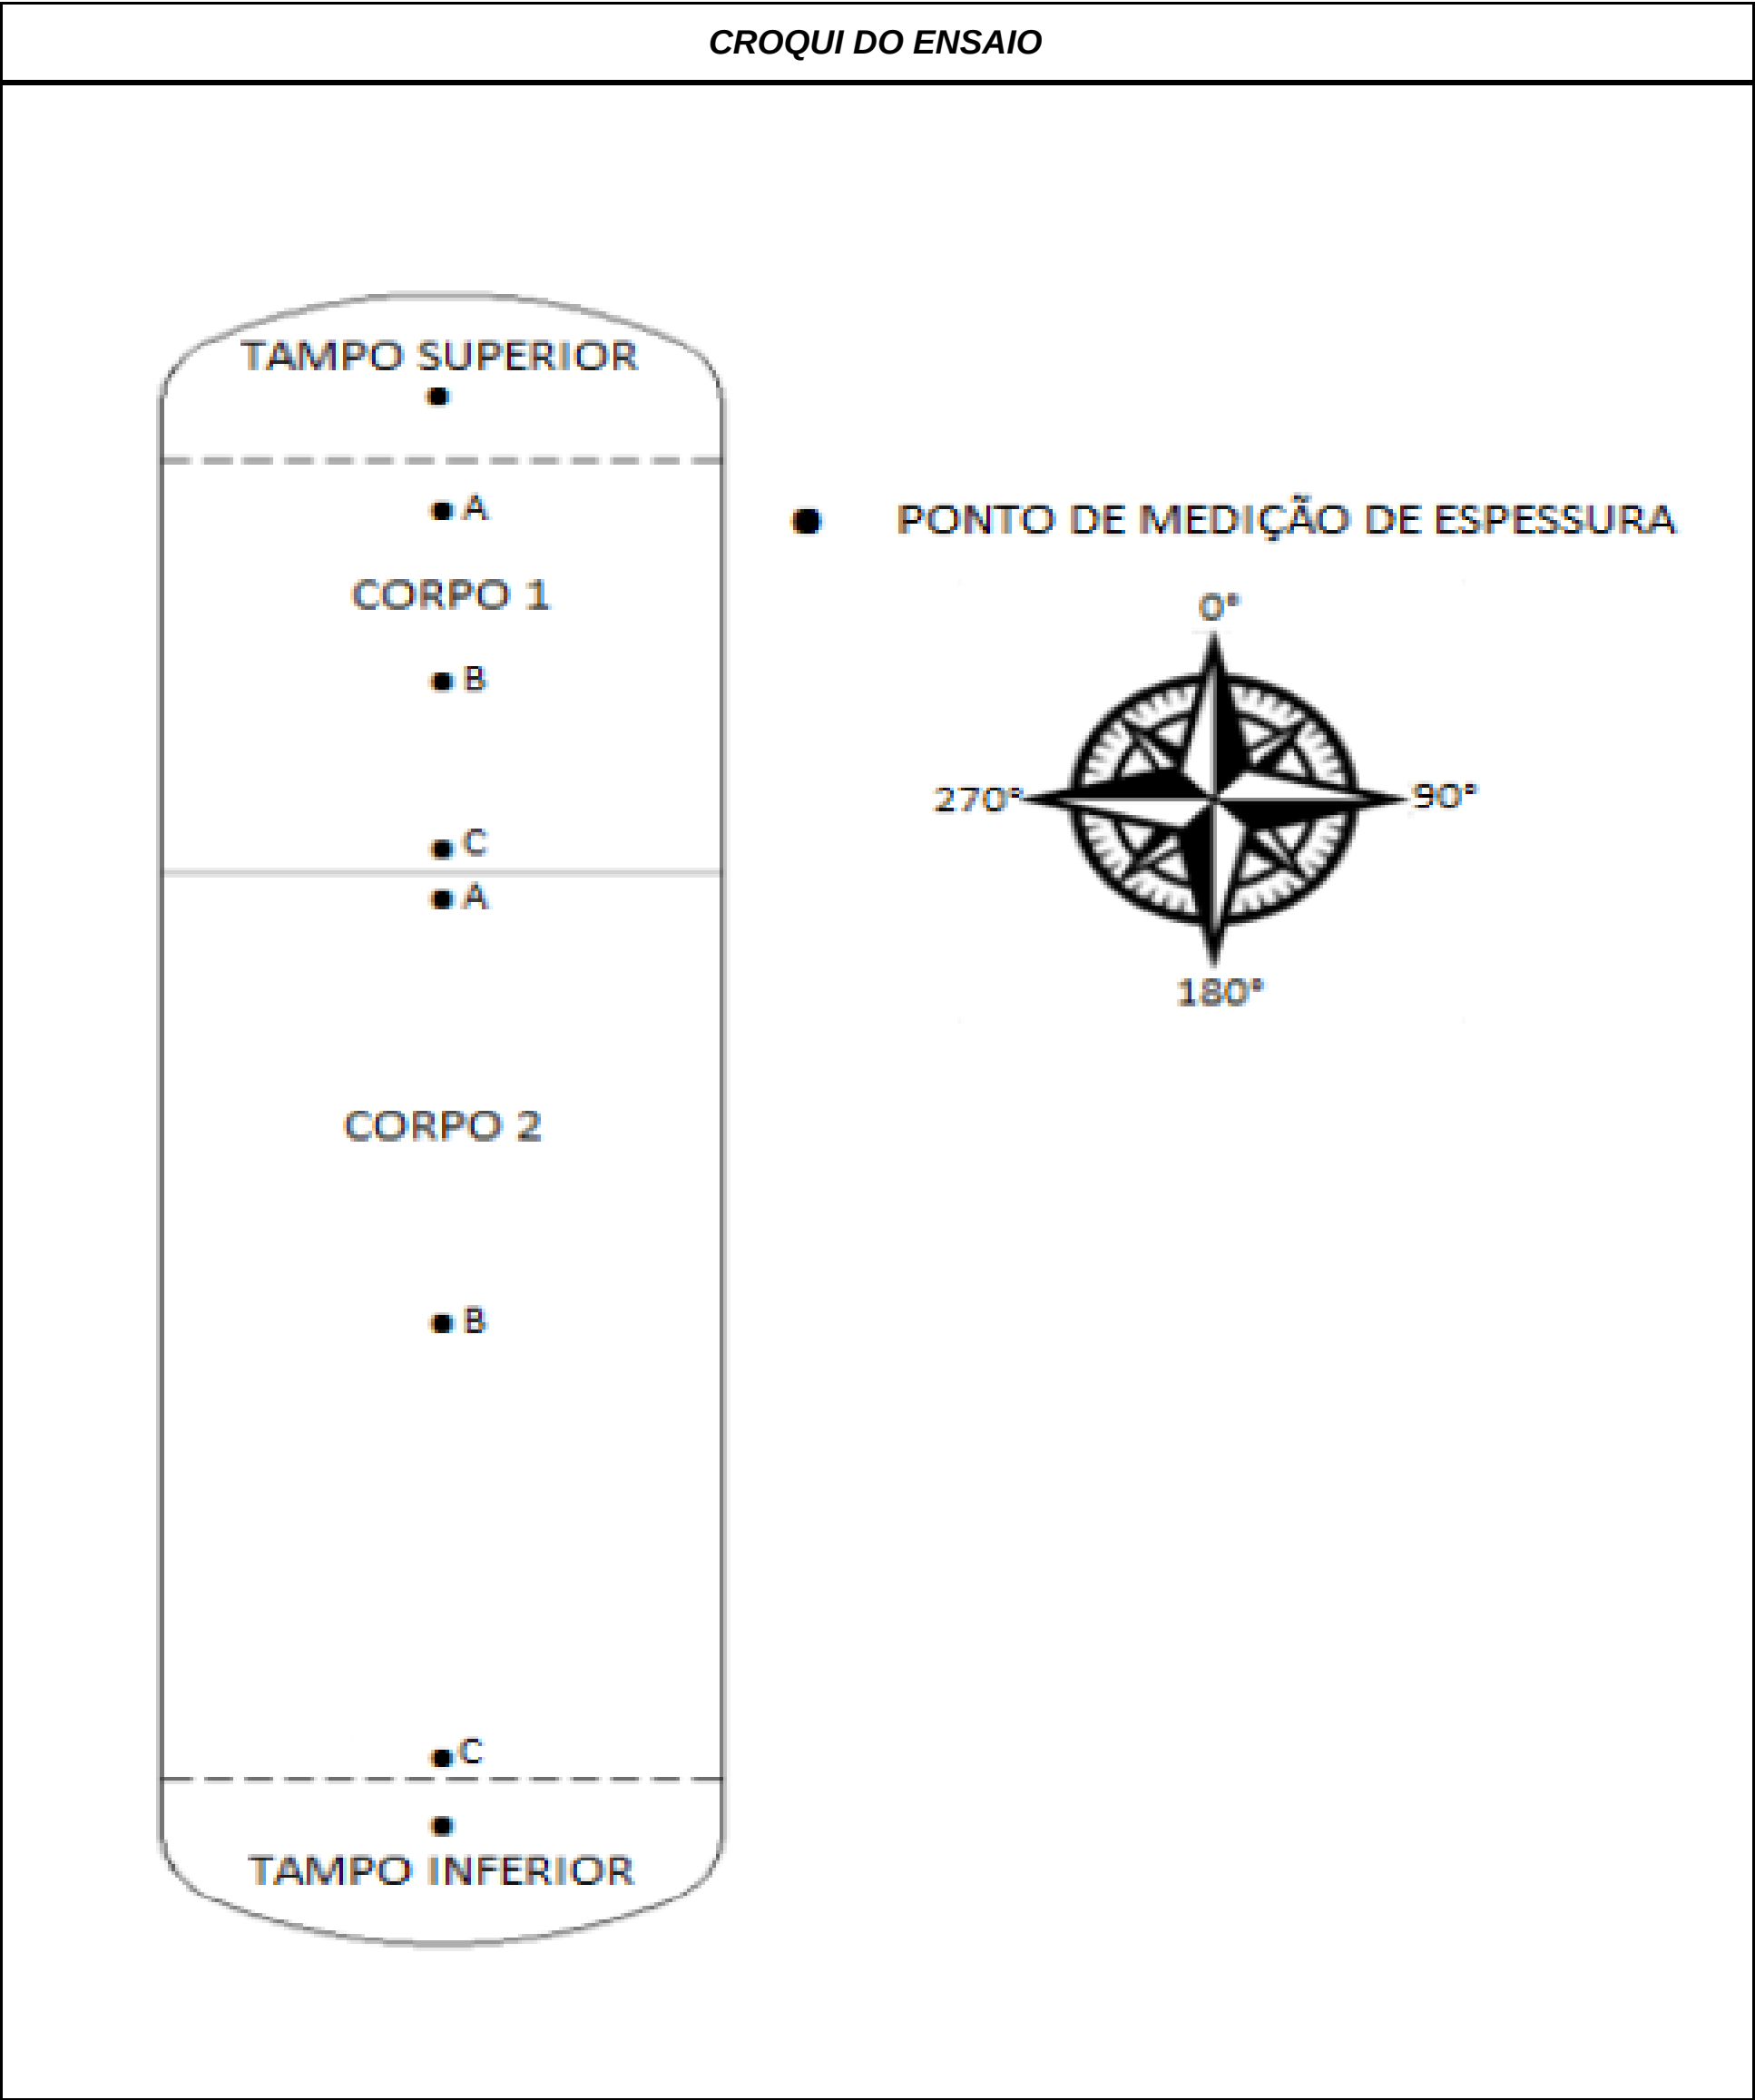
| <div><div><div>A Engenharia das NRs</div></div></div> <div><div>CROQUI</div><div>MEDIÇÃO DE ESPESSURA POR ULTRASSOM</div></div> <div><div></div></div> |

| PONTO MEDIDO | POSIÇÃO | | | | | ESPESSURA DE CALIBRAÇÃO (mm) | ESPESSURA ATUAL (mm) | ESPESSURA NOMINAL (mm) | ESPESSURA MÍNIMA (mm) | REDUÇÃO (mm) |
|---|---|---|---|---|---|---|---|---|---|---|
| TAMPO SUPERIOR | 4,56 | 4,67 | 4,58 | 4,60 | 4,50 | 6,00 | 4,56 | 4,76 | 3,92 | 0,20 |
| CASCO 01 PONTO A | 4,55 | 4,75 | 4,67 | 4,60 | - | 6,00 | 4,55 | 4,76 | 3,20 | 0,21 |
| CASCO 01 PONTO B | 4,80 | 4,83 | 4,80 | 4,80 | - | 6,00 | 4,80 | 4,76 | 3,20 | 0,04 |
| CASCO 01 PONTO C | 4,81 | 4,79 | 4,78 | 4,80 | - | 6,00 | 4,78 | 4,76 | 3,20 | 0,02 |
| CASCO 02 PONTO A | 4,80 | 4,84 | 4,81 | 4,74 | - | 6,00 | 4,74 | 4,76 | 3,14 | 0,02 |
| CASCO 02 PONTO B | 4,98 | 4,83 | 4,85 | 4,87 | - | 6,00 | 4,83 | 4,76 | 3,14 | 0,07 |
| CASCO 02 PONTO C | 4,87 | 4,76 | 4,85 | 4,89 | - | 6,00 | 4,76 | 4,76 | 3,14 | 0,00 |
| TAMPO INFERIOR | 4,57 | 4,59 | 4,56 | 4,53 | - | 6,00 | 4,53 | 4,76 | 4,05 | 0,23 |
