| RELATÓRIO DE INSPEÇÃO<br>NR-13 | | Relatório 13-0057 | Página 1 |

# INSPEÇÃO DE INTEGRIDADE CONFORME NR-13

## BUNGE ALIMENTOS - MOINHO PACÍFICO - SANTOS

### VP-11 COMPRESSOR DE AR

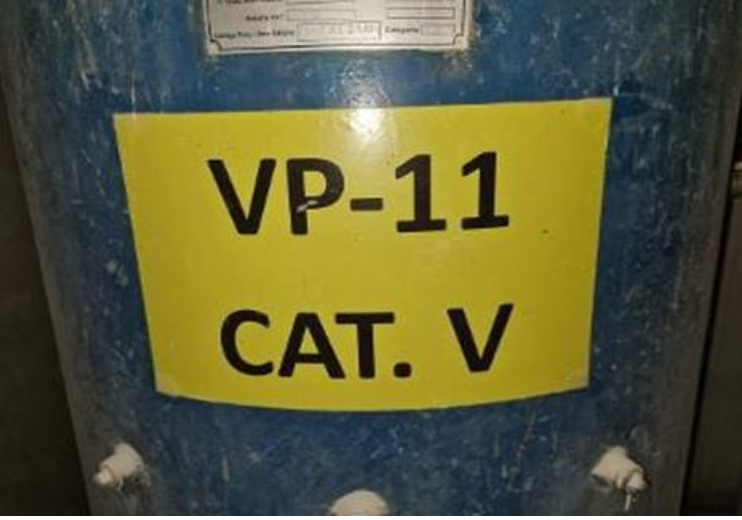
| <br>A Engenharia das NRs | | RELATÓRIO DE INSPEÇÃO NR-13 | | | | | | |
|---|---|---|---|---|---|---|---|---|
| 1 | VASO DE PRESSÃO TAG | EXTERNO | INSPEÇÃO | - | Foi evidenciado que o vaso está visivelmente identificado com etiqueta e categoria. | NADA CONSTA | - | |

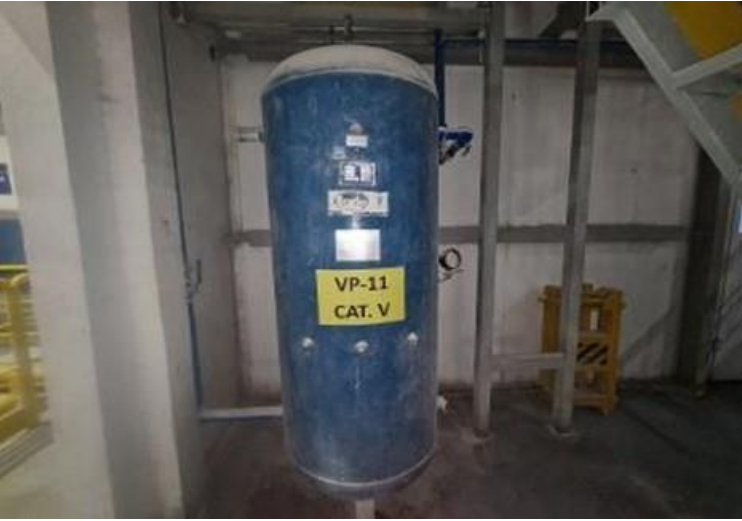
| <br>A Engenharia das NRs | | RELATÓRIO DE INSPEÇÃO NR-13 | | | | | | |
|---|---|---|---|---|---|---|---|---|
| 2 | VASO DE PRESSÃO INTEGRIDADE | EXTERNO | INSPEÇÃO | - | Foi evidenciado que o vaso está visivelmente integro e sem avarias. | NADA CONSTA | - | |

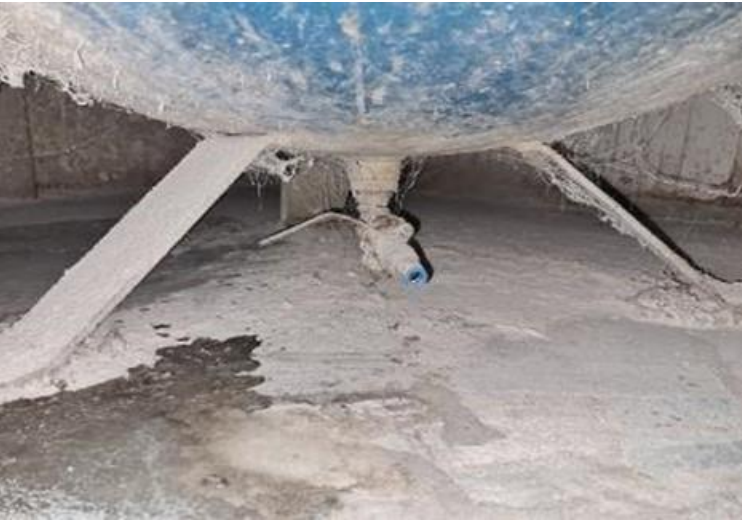
| <br>A Engenharia das NRs | | RELATÓRIO DE INSPEÇÃO NR-13 | | | | | | |
|---|---|---|---|---|---|---|---|---|
| 3 | VASO DE PRESSÃO COMPONENTES | EXTERNO | INSPEÇÃO | - | Foi evidenciado que os componentes encontram-se com excesso de sujeidade | Necessário providenciar limpeza periódica nos componentes do vaso. | P-3 | |

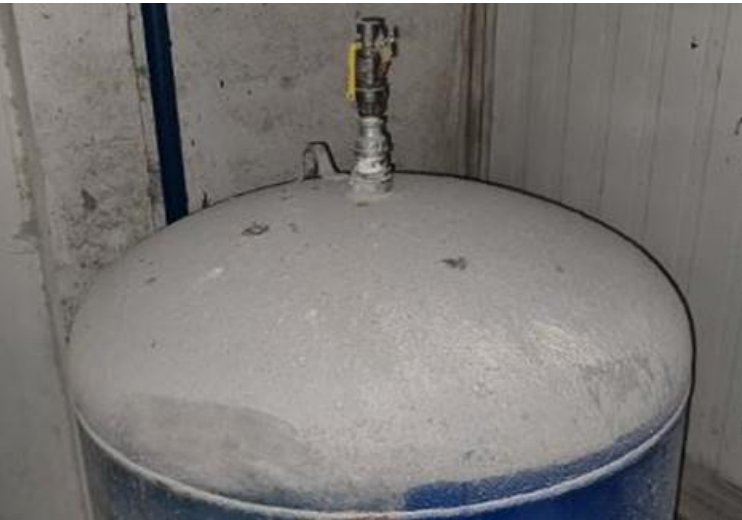
| <br>A Engenharia das NRs | | RELATÓRIO DE INSPEÇÃO NR-13 | | | | | | |
|---|---|---|---|---|---|---|---|---|
| 4 | TAMPO SUPERIOR | EXTERNO | INSPEÇÃO | - | Foi evidenciado que o tampo superior encontra-se com excesso de sujeidade. | Necessário providenciar limpeza periódica no tampo superior do vaso. | P-3 | |

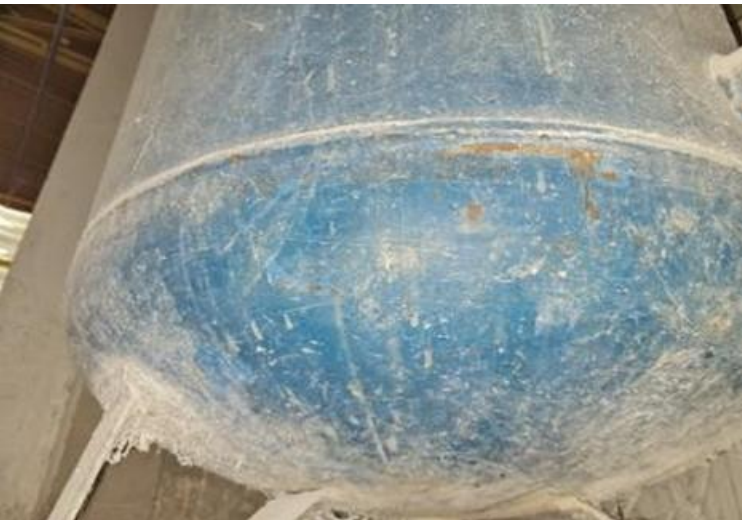
| <br>A Engenharia das NRs | | RELATÓRIO DE INSPEÇÃO NR-13 | | | | | | |
|---|---|---|---|---|---|---|---|---|
| 5 | TAMPO INFERIOR | EXTERNO | INSPEÇÃO | - | Foi evidenciado que o tampo inferior encontra-se com excesso de sujeidade. | Necessário providenciar limpeza periódica no tampo inferior do vaso. | P-3 | |

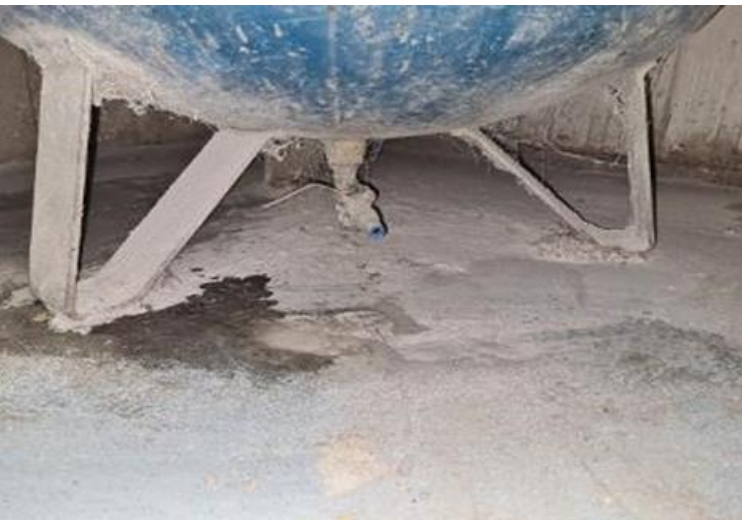
| <br>A Engenharia das NRs | | RELATÓRIO DE INSPEÇÃO NR-13 | | | | | | |
|---|---|---|---|---|---|---|---|---|
| 6 | BASE DE SUSTENTAÇÃO INTEGRIDADE | EXTERNO | INSPEÇÃO | - | Foi evidenciado que a base de sustentação encontra-se com excesso de sujeidade. | Necessário providenciar limpeza periódica na base de sustentação do vaso. | P-3 | |

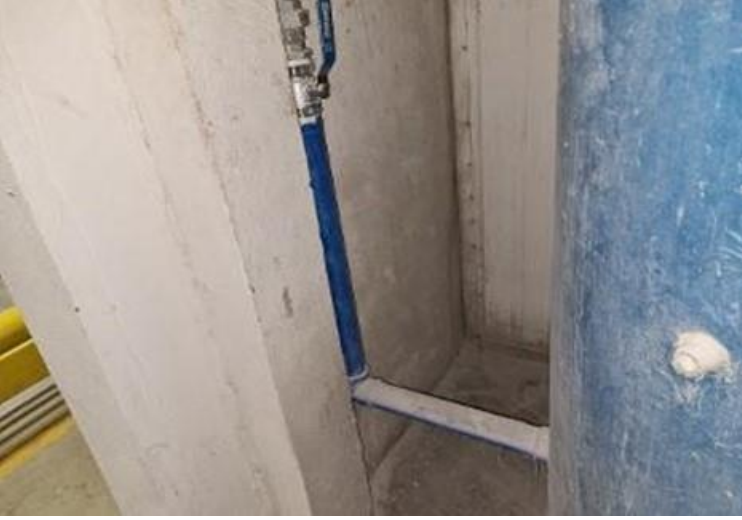
| <br>A Engenharia das NRs | | RELATÓRIO DE INSPEÇÃO NR-13 | | | | | | |
|---|---|---|---|---|---|---|---|---|
| 7 | TUBULAÇÃO INTEGRIDADE | EXTERNO | INSPEÇÃO | - | Foi evidenciado que a tubulação encontra-se com excesso de sujidade. | Necessário providenciar limpeza periódica na tubulação do vaso. | P-3 | |

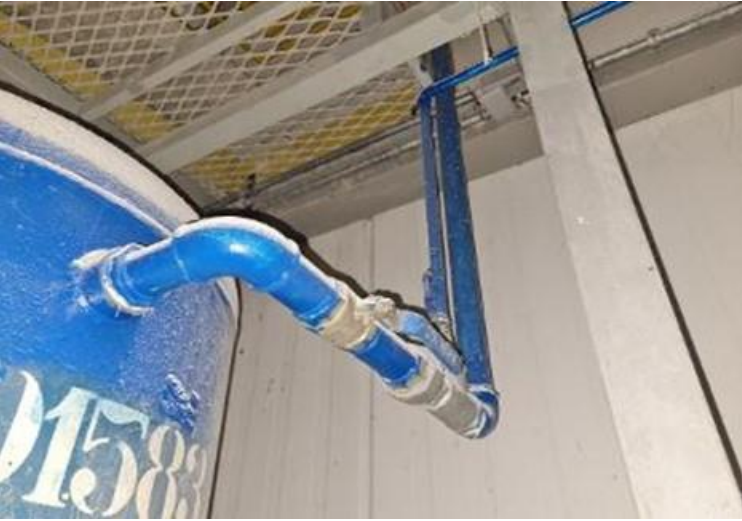
| <br>A Engenharia das NRs | | RELATÓRIO DE INSPEÇÃO NR-13 | | | | | | |
|---|---|---|---|---|---|---|---|---|
| 8 | TUBULAÇÃO INTEGRIDADE | EXTERNO | INSPEÇÃO | - | Foi evidenciado que a tubulação encontra-se com excesso de sujidade. | Necessário providenciar limpeza periódica na tubulação do vaso. | P-3 | |

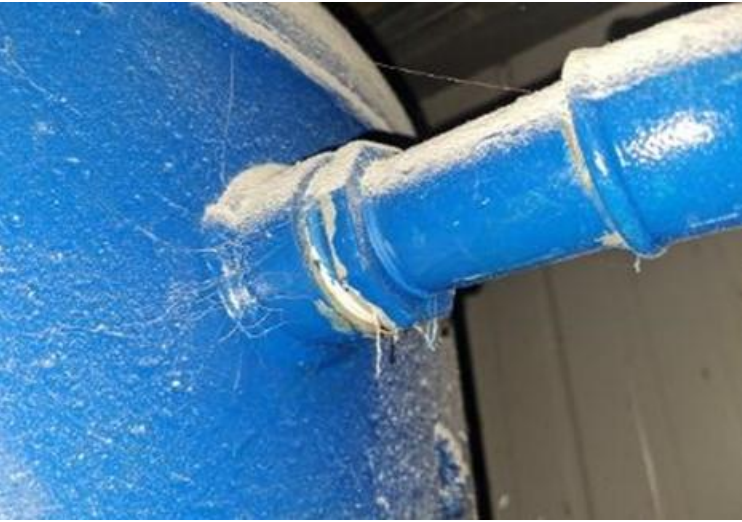
| <br>A Engenharia das NRs | | RELATÓRIO DE INSPEÇÃO NR-13 | | | | | | |
|---|---|---|---|---|---|---|---|---|
| 9 | CONEXÕES INTEGRIDADE | EXTERNO | INSPEÇÃO | - | Foi evidenciado que as conexões encontram-se com excesso de sujidade. | Necessário providenciar limpeza periódica nas conexões do vaso. | P-3 | |

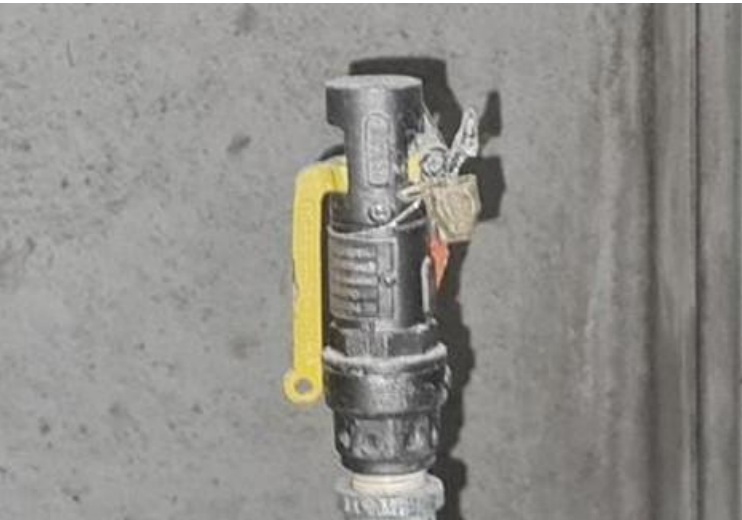
| <br>A Engenharia das NRs | | RELATÓRIO DE INSPEÇÃO NR-13 | | | | | | |
|---|---|---|---|---|---|---|---|---|
| 10 | VÁLVULA DE SEGURANÇA INTEGRIDADE | EXTERNO | INSPEÇÃO | - | Foi evidenciado que a válvula de segurança encontram-se com excesso de sujidade. | Necessário providenciar limpeza periódica na válvula de segurança. | P-3 | |

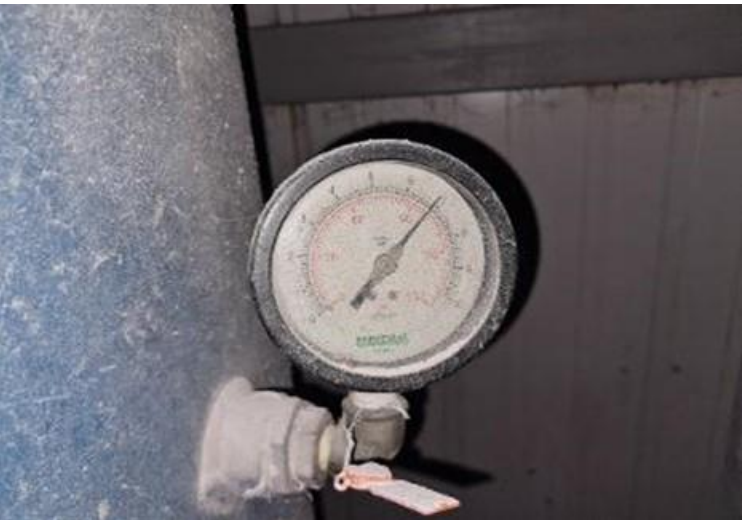
| <br>A Engenharia das NRs | | RELATÓRIO DE INSPEÇÃO NR-13 | | | | | | |
|---|---|---|---|---|---|---|---|---|
| 11 | MANÔMETRO INTEGRIDADE | EXTERNO | INSPEÇÃO | - | Foi evidenciado que o manômetro encontram-se com excesso de sujidade. | Necessário providenciar limpeza periódica no manômetro. | P-3 | |

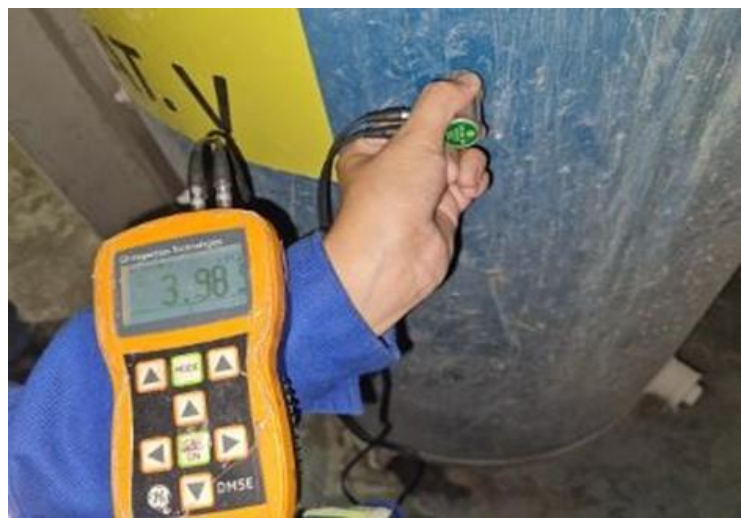
| <br>A Engenharia das NRs | | RELATÓRIO DE INSPEÇÃO NR-13 | | | | | | |
|---|---|---|---|---|---|---|---|---|
| 12 | ENSAIO MEDIÇÃO | EXTERNO | END's | - | Foi evidenciado a realização ensaio de medição de espessura por ultrassom no equipamento. | NADA CONSTA | - | |

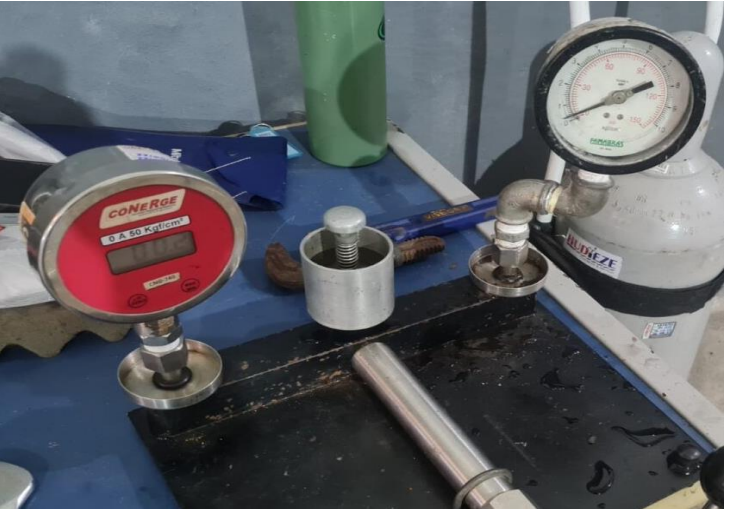
| <div><div></div></div> | | RELATÓRIO DE INSPEÇÃO NR-13 | | | | | | <div></div> |
|---|---|---|---|---|---|---|---|---|
| 14 | CALIBRAÇÃO MANÔMETRO | REQUISITO LEGAL | 13.3.6 | | Foi evidenciado a realização de calibração do manômetro. | NADA CONSTA | - | |

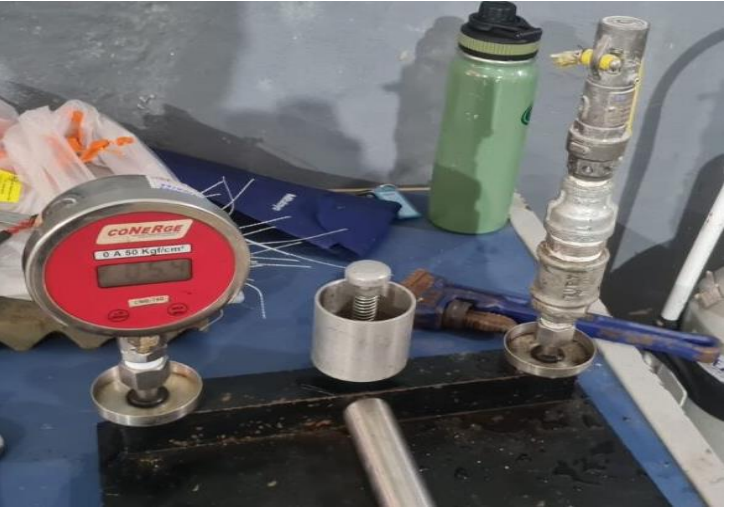
| <div><div></div></div> | | RELATÓRIO DE INSPEÇÃO NR-13 | | | | | | <div></div> |
|---|---|---|---|---|---|---|---|---|
| 15 | CALIBRAÇÃO VÁLVULA DE SEGURANÇA | REQUISITO LEGAL | 13.3.6 | | Foi evidenciado a realização de calibração da válvula de segurança. | NADA CONSTA | - | |

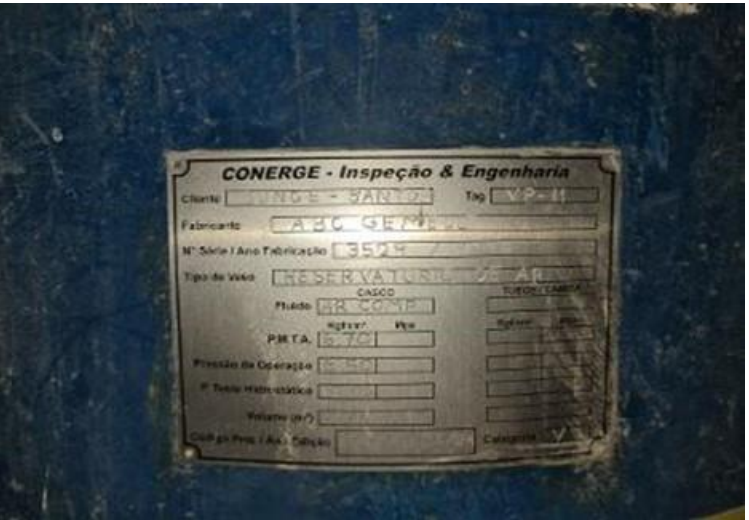
| <div><div></div></div> | | RELATÓRIO DE INSPEÇÃO NR-13 | | | | | | <div></div> |
|---|---|---|---|---|---|---|---|---|
| 16 | PLAQUETAS | REQUISITO LEGAL | 13.5.1.3 | - | Foi evidenciado que o equipamento possui afixado em seu corpo, placa de identificação contendo as seguintes informações: fabricante, número de identificação, ano de fabricação, pressão máxima de trabalho admissível e código de construção e ano de edição. | NADA CONSTA | - | |

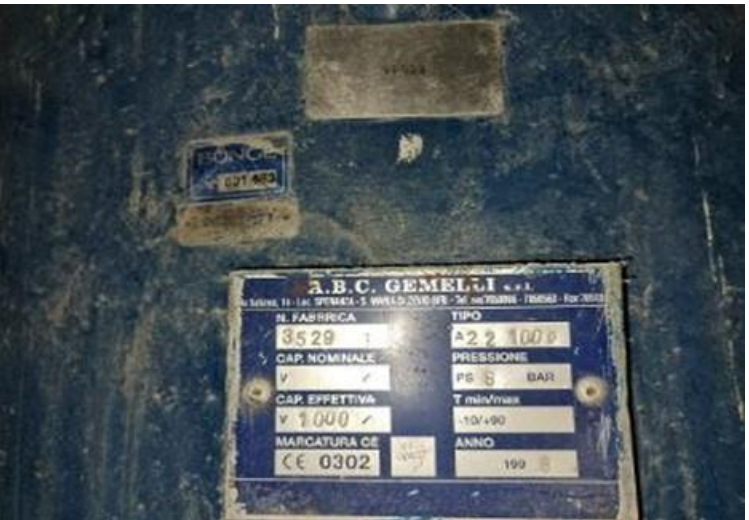
| <div><div></div></div> | | RELATÓRIO DE INSPEÇÃO NR-13 | | | | | | <div></div> |
|---|---|---|---|---|---|---|---|---|
| 17 | PLAQUETAS | REQUISITO LEGAL | 13.5.1.3 | - | Foi evidenciado que o equipamento possui afixado em seu corpo, placa de identificação contendo as seguintes informações: fabricante, número de identificação, ano de fabricação, pressão máxima de trabalho admissível e código de construção e ano de edição. | NADA CONSTA | - | |

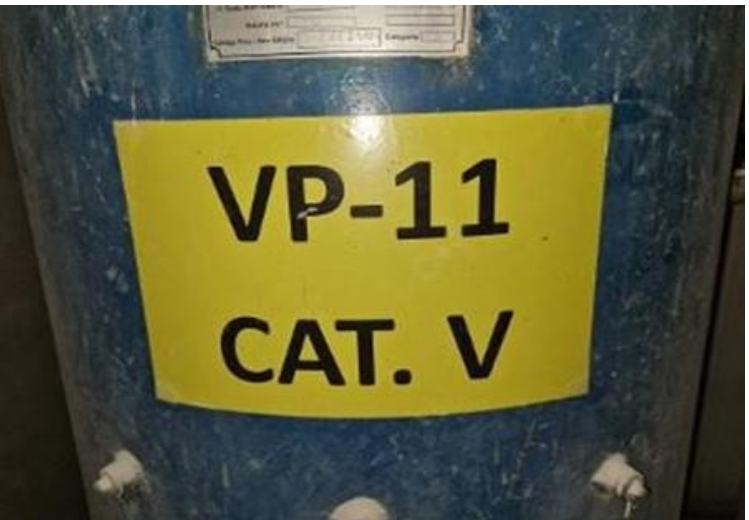
| <div><div></div></div> | | RELATÓRIO DE INSPEÇÃO NR-13 | | | | | | <div></div> |
|---|---|---|---|---|---|---|---|---|
| 18 | VASO DE PRESSÃO TAG | REQUISITO LEGAL | 13.5.1.4 | - | Foi evidenciado que o vaso de pressão possui etiqueta adesiva com sua identificação (TAG) e categoria (CAT) em local visível. | NADA CONSTA | - | |

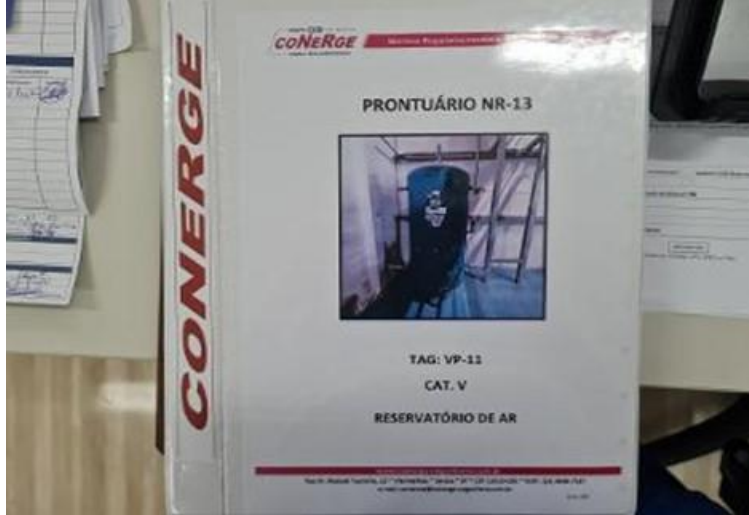
| <div><div></div></div> | | RELATÓRIO DE INSPEÇÃO NR-13 | | | | | | <div></div> |
|---|---|---|---|---|---|---|---|---|
| 19 | VASO DE PRESSÃO PRONTUÁRIO | REQUISITO LEGAL | 13.5.1.5 | a) | Foi evidenciado que o equipamento possui prontuário. | NADA CONSTA | - | |

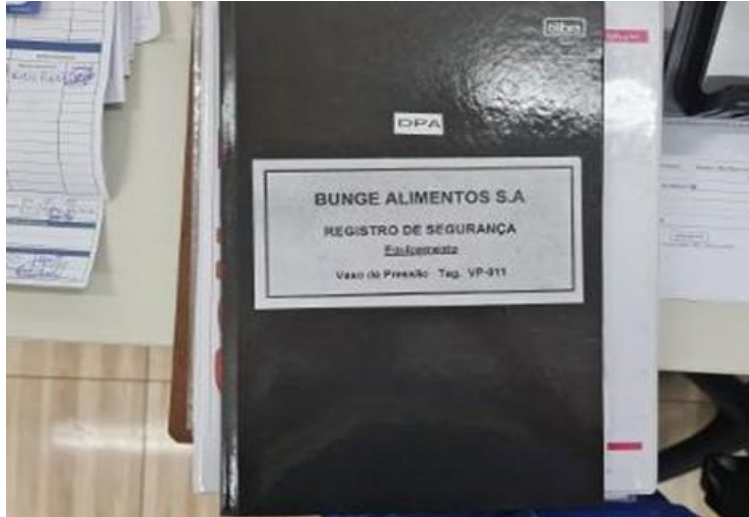
| <div><div></div></div> | | RELATÓRIO DE INSPEÇÃO NR-13 | | | | | | <div></div> |
|---|---|---|---|---|---|---|---|---|
| 20 | VASO DE PRESSÃO LIVRO DE REGISTRO | REQUISITO LEGAL | 13.5.1.5 | b) | Foi evidenciado que o equipamento possui livro de registro de segurança. | NADA CONSTA | - | |

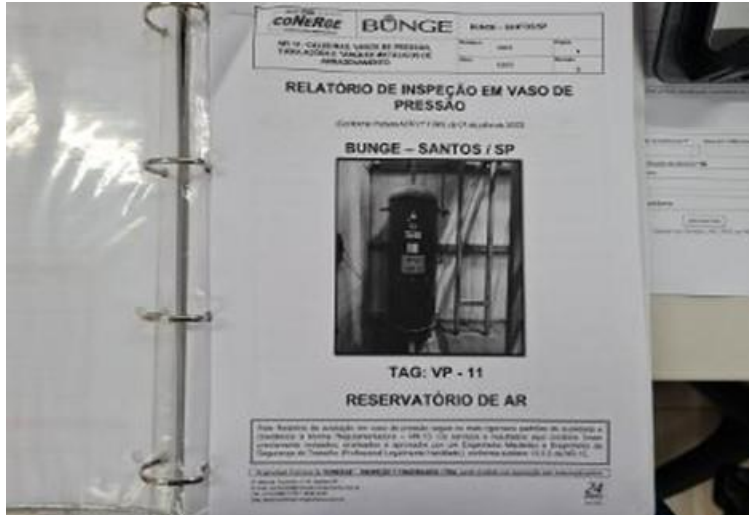
| <div><div></div></div> | | RELATÓRIO DE INSPEÇÃO NR-13 | | | | | | <div></div> |
|---|---|---|---|---|---|---|---|---|
| 21 | RELATÓRIO ANTERIOR PRONTUÁRIO | REQUISITO LEGAL | 13.5.1.5 | d) | Foi evidenciado que o equipamento possui relatório. | NADA CONSTA | - | |

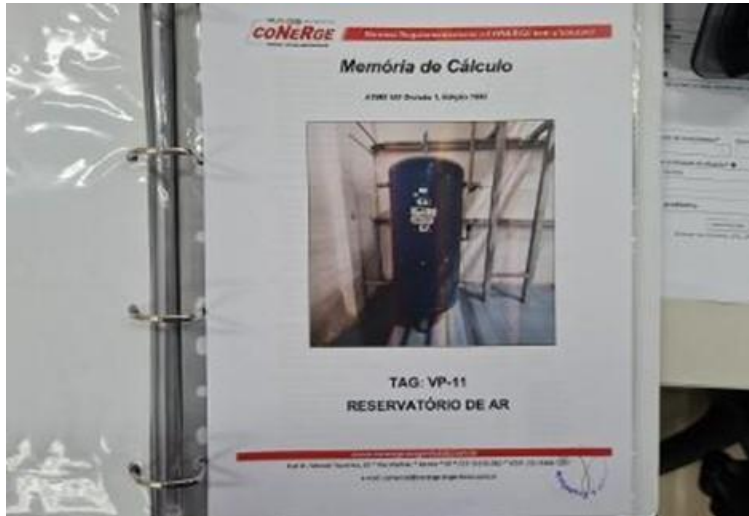
| <div><div></div></div> | | RELATÓRIO DE INSPEÇÃO NR-13 | | | | | | <div></div> |
|---|---|---|---|---|---|---|---|---|
| 22 | VASO DE PRESSÃO MEMÓRIA DE CÁLCULO | REQUISITO LEGAL | 13.5.1.6 | - | Foi evidenciado que o equipamento possui memória de cálculo da PMTA. | NADA CONSTA | - | |

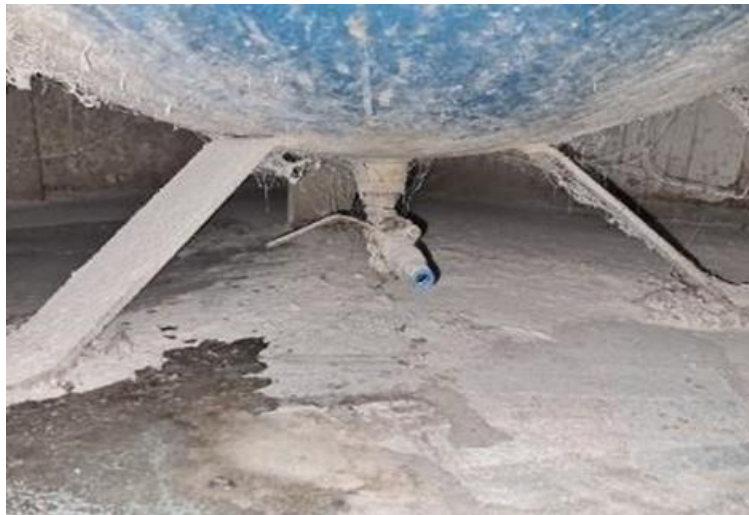
| <div><div></div></div> | | RELATÓRIO DE INSPEÇÃO NR-13 | | | | | | <div></div> |
|---|---|---|---|---|---|---|---|---|
| 23 | DRENO INTEGRIDADE | REQUISITO LEGAL | 13.5.2.1 | - | Foi evidenciado que equipamento possui dreno instalado. | NADA CONSTA | - | |

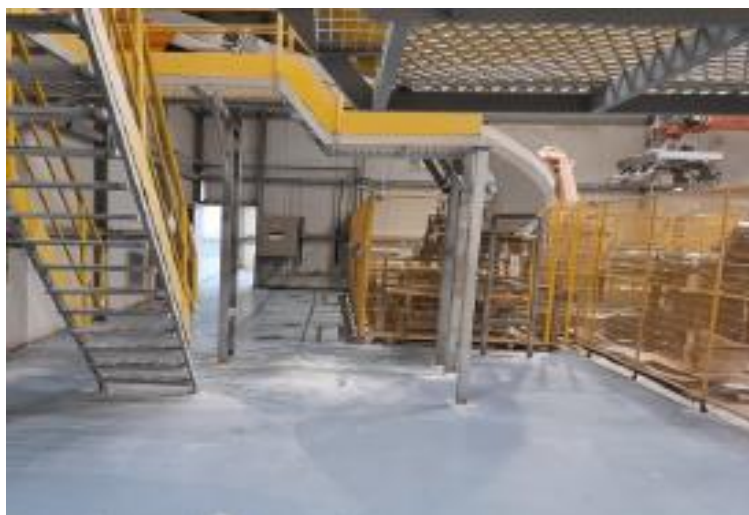
| <div><div></div></div> | | RELATÓRIO DE INSPEÇÃO NR-13 | | | | | | <div></div> |
|---|---|---|---|---|---|---|---|---|
| 24 | AMBIENTE | REQUISITO LEGAL | 13.5.2.2 | a) | Foi evidenciado que o ambiente de instalação do vaso possui saídas distintas. | NADA CONSTA | - | |

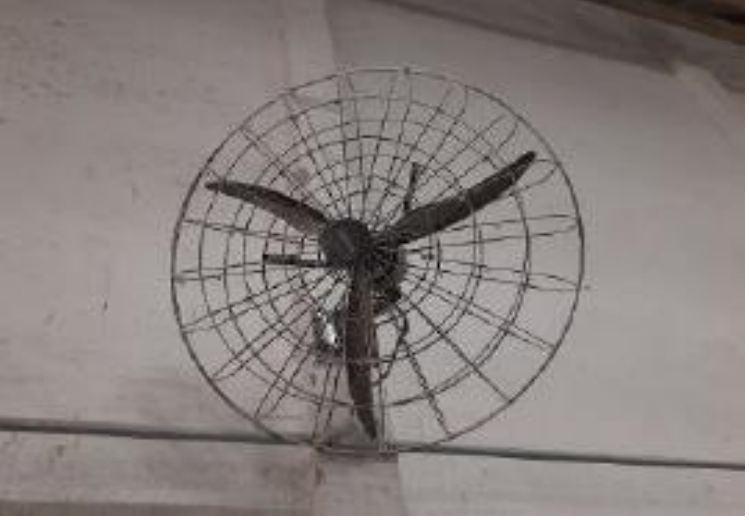
| <div><div>CONERGE</div><div>A Engenharia das NRs</div></div> | | RELATÓRIO DE INSPEÇÃO NR-13 | | | | | | <div>BUNGE</div> |
|---|---|---|---|---|---|---|---|---|
| 25 | VENTILAÇÃO | REQUISITO LEGAL | 13.5.2.2 | c) | Foi evidenciado que o local de instalação possui sistema de ventilação. | NADA CONSTA | - | |

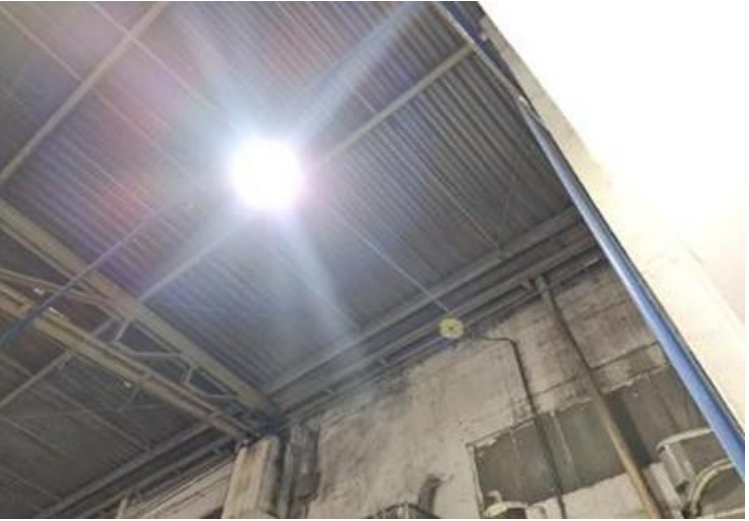
| <div><div>CONERGE</div><div>A Engenharia das NRs</div></div> | | RELATÓRIO DE INSPEÇÃO NR-13 | | | | | | <div>BUNGE</div> |
|---|---|---|---|---|---|---|---|---|
| 26 | SISTEMA DE ILUMINAÇÃO | REQUISITO LEGAL | 13.5.2.2 | d) | Foi evidenciado que o local de instalação possui sistema de iluminação. | NADA CONSTA | - | |

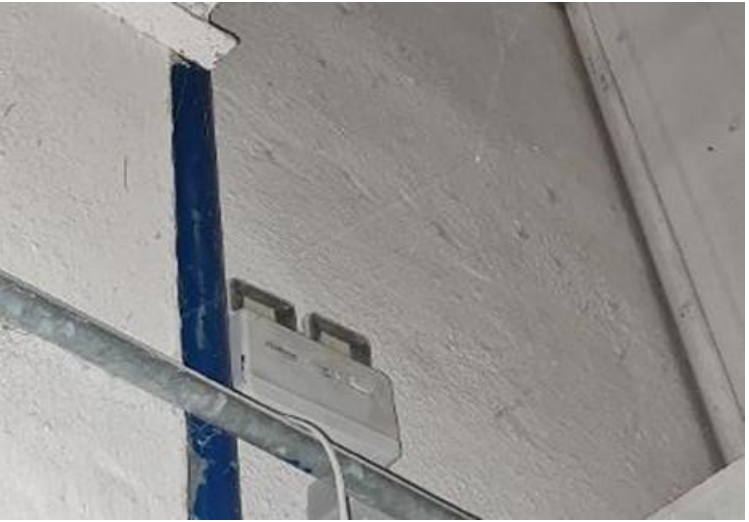
| <div><div>CONERGE</div><div>A Engenharia das NRs</div></div> | | RELATÓRIO DE INSPEÇÃO NR-13 | | | | | | <div>BUNGE</div> |
|---|---|---|---|---|---|---|---|---|
| 27 | SISTEMA DE ILUMINAÇÃO EMERGÊNCIA | REQUISITO LEGAL | 13.5.2.2 | e) | Foi evidenciado que o local de instalação possui sistema de iluminação de emergência. | NADA CONSTA | - | |

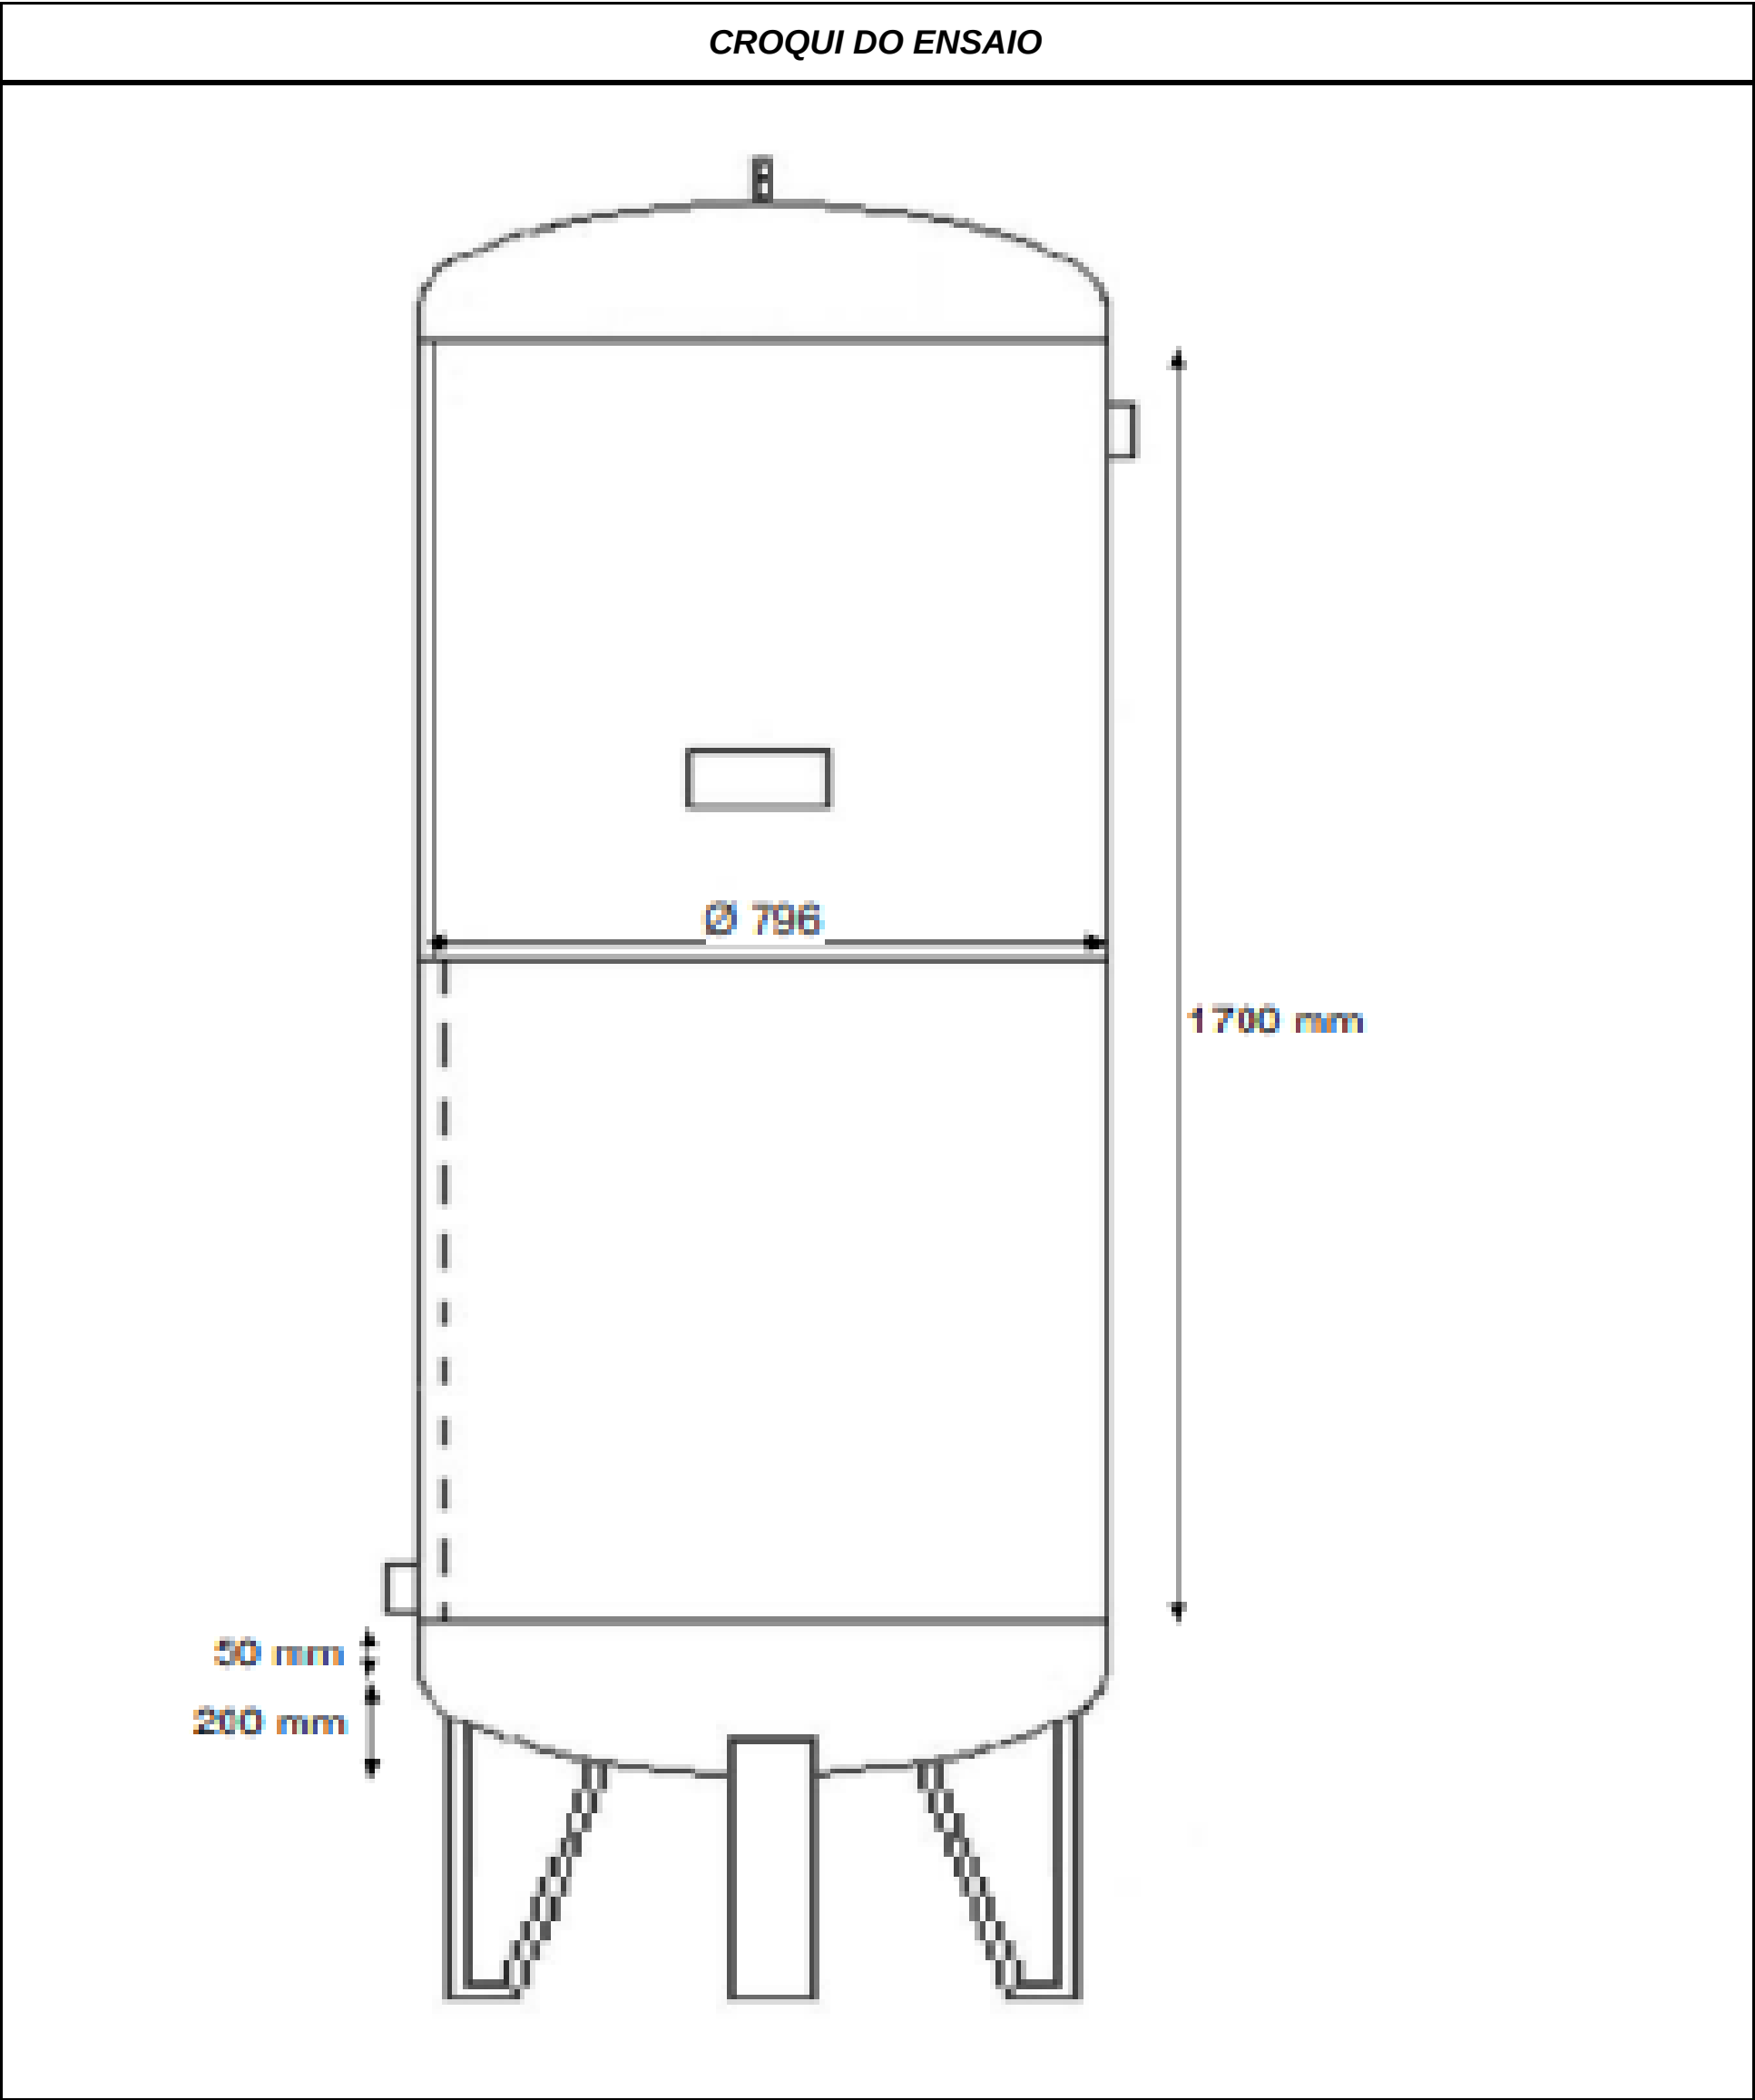
| <div><div><div></div><div>CONERGE</div><div>A Engenharia das NRs</div></div></div> | <div>CROQUI</div> <div>MEDIÇÃO DE ESPESSURA POR ULTRASSOM</div> | <div>BUNGE</div> |

| PONTO MEDIDO | POSIÇÃO | | | | | ESPESSURA DE CALIBRAÇÃO (mm) | ESPESSURA ATUAL (mm) | ESPESSURA NOMINAL (mm) | ESPESSURA MÍNIMA (mm) | REDUÇÃO (mm) |
|---|---|---|---|---|---|---|---|---|---|---|
| TAMPO SUPERIOR | 3,95 | 3,97 | 3,93 | 3,95 | 3,93 | 6,00 | 3,93 | 4,00 | 3,85 | 0,07 |
| COSTADO 01 | 3,96 | 3,90 | 3,92 | 3,89 | - | 6,00 | 3,89 | 4,00 | 3,25 | 0,11 |
| COSTADO 02 | 3,98 | 3,92 | 3,91 | 3,97 | - | 6,00 | 3,91 | 4,00 | 3,25 | 0,09 |
| COSTADO 03 | 3,91 | 3,94 | 3,98 | 3,97 | - | 6,00 | 3,91 | 4,00 | 3,25 | 0,09 |
| TAMPO INFERIOR | 3,87 | 3,83 | 3,89 | 3,91 | 3,87 | 6,00 | 3,83 | 4,00 | 3,85 | 0,17 |
