| <br>A Engenharia das NRs | | <b>BUNGE ALIMENTOS - MOINHO PACÍFICO SANTOS</b> | |
| <b>RELATÓRIO DE INSPEÇÃO NR-13</b> | | Relatório 13-0055 | Página 3 |

TAG..... : VP-08  
Descrição..... : RESERVATÓRIO DE AR  
Relatório..... : 13-0055  
Obra..... : 10103  
Data do relatório..... : 07/06/2024  
Data do Início da Inspeção..... : 05/06/2024  
Data do Término da Inspeção..... : 05/06/2024  
Equipe Técnica Envolvida..... : Ass. Técnico: Douglas Souza  
Eng. Responsável: Carlos Henrique de Moraes  
Proprietário..... : BUNGE - SANTOS/SP  
Fone/Fax..... : (13) 3278-79-10  
Contato..... : Nélcio Pinto  
Localização..... : Praça Guilherme Aralhe, 20 - Macuco,  
Santos/SP

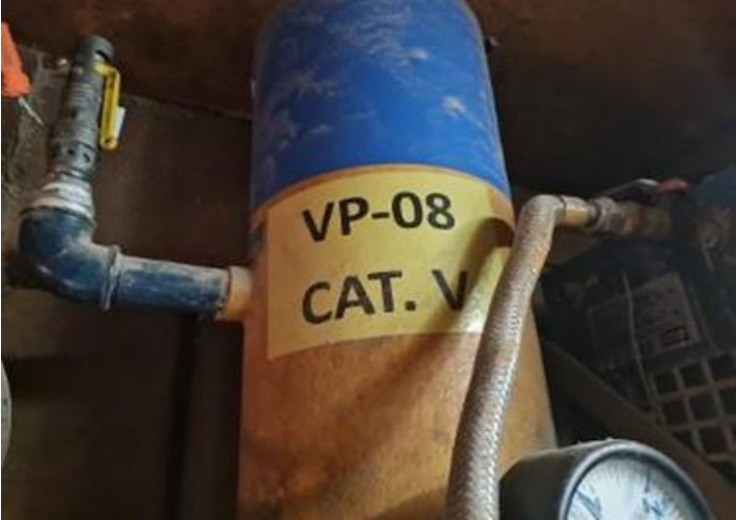
| <div><div><div><div>CONERGE</div><div>A Engenharia das NRs</div></div></div></div> | <div>RELATÓRIO DE INSPEÇÃO NR-13</div> | | | | | | | <div></div> |
|---|---|---|---|---|---|---|---|---|
| 1 | VASO DE PRESSÃO TAG | EXTERNO | INSPEÇÃO | - | Foi evidenciado que o vaso está visivelmente identificado com etiqueta e categoria. | NADA CONSTA | - | |

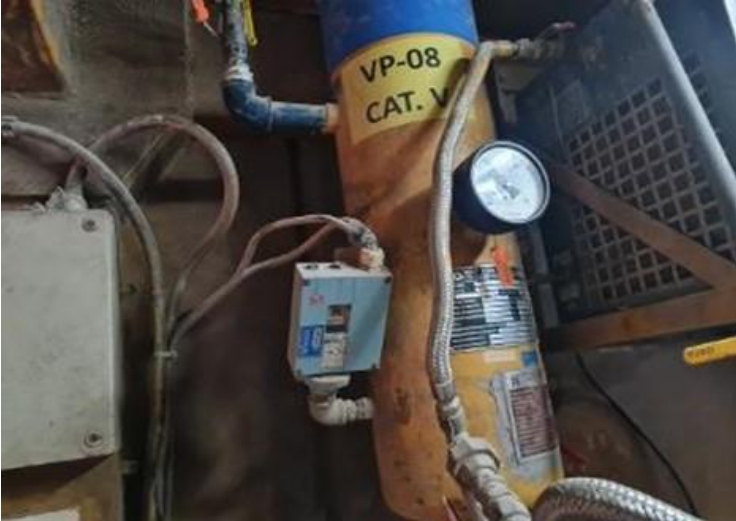
| <div><div><div><div>CONERGE</div><div>A Engenharia das NRs</div></div></div></div> | <div>RELATÓRIO DE INSPEÇÃO NR-13</div> | | | | | | | <div></div> |
|---|---|---|---|---|---|---|---|---|
| 2 | VASO DE PRESSÃO INTEGRIDADE | EXTERNO | INSPEÇÃO | - | Foi evidenciado que o vaso está visivelmente integro e sem avarias. | NADA CONSTA | - | |

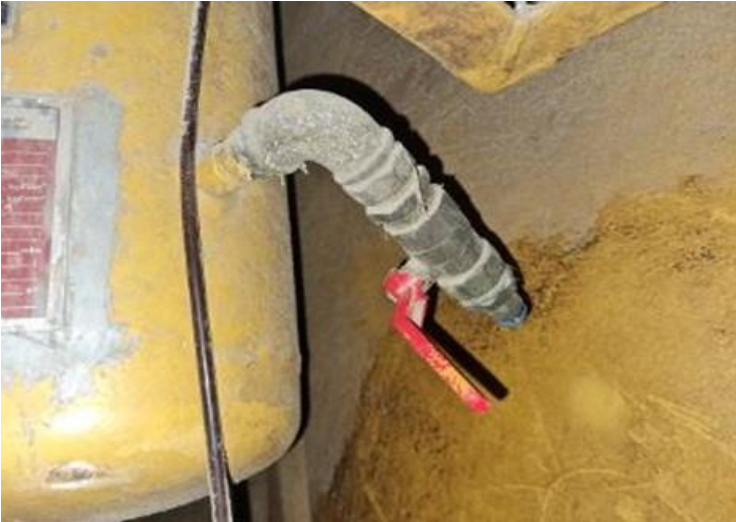
| <div><div><div><div>CONERGE</div><div>A Engenharia das NRs</div></div></div></div> | <div>RELATÓRIO DE INSPEÇÃO NR-13</div> | | | | | | | <div></div> |
|---|---|---|---|---|---|---|---|---|
| 3 | VASO DE PRESSÃO COMPONENTES | EXTERNO | INSPEÇÃO | - | Foi evidenciado que os componentes encontram-se com excesso de sujeidade | Necessário providenciar limpeza periódica nos componentes do vaso. | P-3 | |

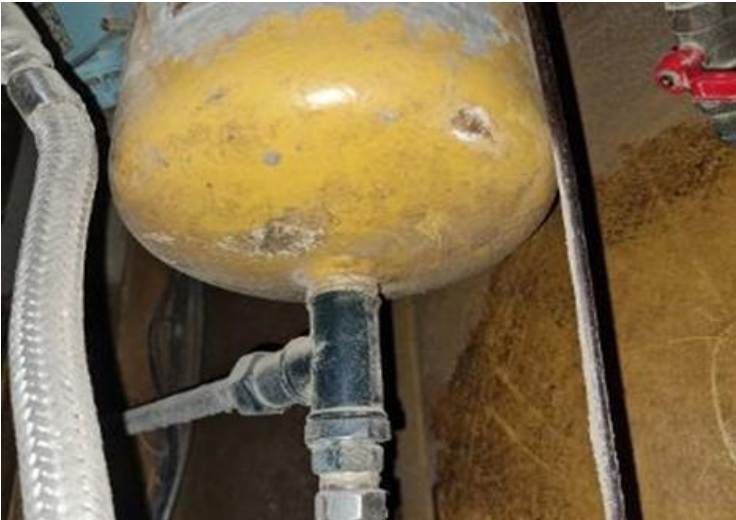
| <div><div><div><div>CONERGE</div><div>A Engenharia das NRs</div></div></div></div> | <div>RELATÓRIO DE INSPEÇÃO NR-13</div> | | | | | | | <div></div> |
|---|---|---|---|---|---|---|---|---|
| 4 | TAMPO INFERIOR | EXTERNO | INSPEÇÃO | - | Foi evidenciado que o tampo inferior encontra-se com excesso de sujeidade. | Necessário providenciar limpeza periódica no tampo inferior do vaso. | P-3 | |

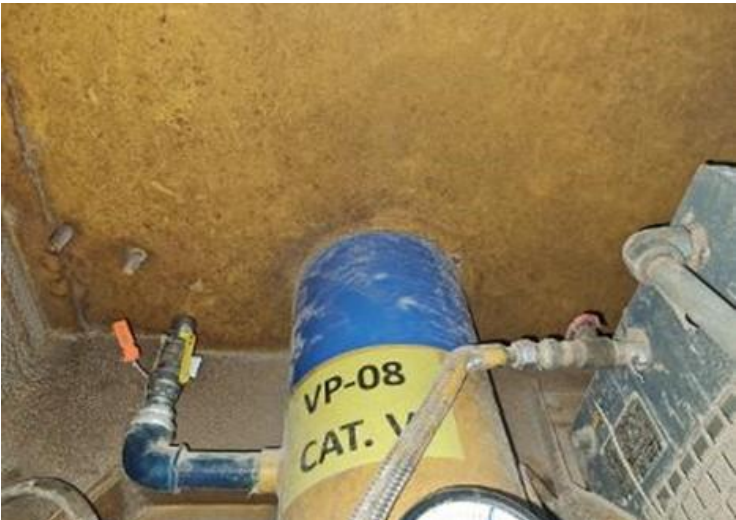
| <div><div><div><div>CONERGE</div><div>A Engenharia das NRs</div></div></div></div> | <div>RELATÓRIO DE INSPEÇÃO NR-13</div> | | | | | | | <div></div> |
|---|---|---|---|---|---|---|---|---|
| 5 | BASE DE SUSTENTAÇÃO INTEGRIDADE | EXTERNO | INSPEÇÃO | - | Foi evidenciado que a base de sustentação encontra-se com excesso de sujeidade. | Necessário providenciar limpeza periódica na base de sustentação do vaso. | P-3 | |

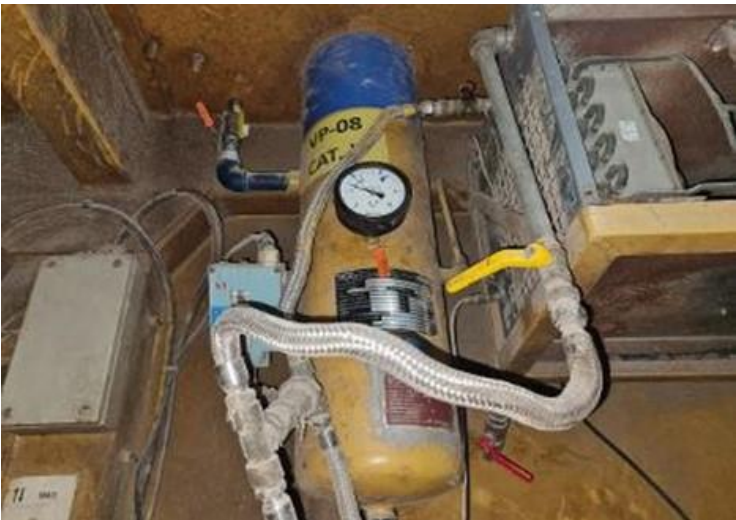
| <div><div><div><div>CONERGE</div><div>A Engenharia das NRs</div></div></div></div> | <div>RELATÓRIO DE INSPEÇÃO NR-13</div> | | | | | | | <div></div> |
|---|---|---|---|---|---|---|---|---|
| 6 | TUBULAÇÃO INTEGRIDADE | EXTERNO | INSPEÇÃO | - | Foi evidenciado que a tubulação encontra-se com excesso de sujeidade. | Necessário providenciar limpeza periódica na tubulação do vaso. | P-3 | |

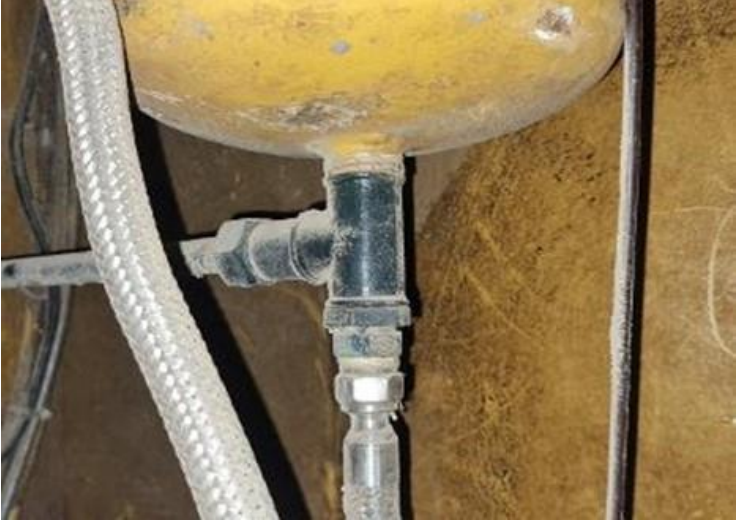
| <br>A Engenharia das NRs | | RELATÓRIO DE INSPEÇÃO NR-13 | | | | | | |
|---|---|---|---|---|---|---|---|---|
| 7 | CONEXÕES INTEGRIDADE | EXTERNO | INSPEÇÃO | - | Foi evidenciado que as conexões encontram-se com excesso de sujeidade | Necessário providenciar limpeza periódica nas conexões do vaso. | P-3 | |

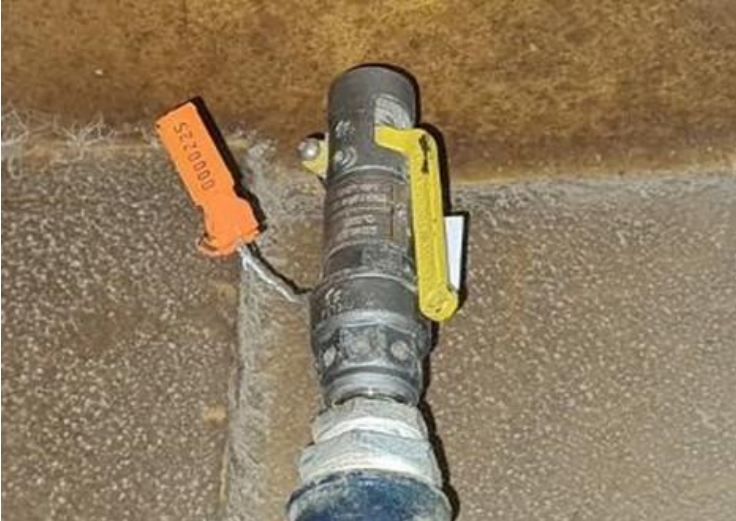
| <br>A Engenharia das NRs | | RELATÓRIO DE INSPEÇÃO NR-13 | | | | | | |
|---|---|---|---|---|---|---|---|---|
| 8 | VÁLVULA DE SEGURANÇA INTEGRIDADE | EXTERNO | INSPEÇÃO | - | Foi evidenciado que a válvula de segurança encontra-se em bom estado de conservação. | NADA CONSTA | - | |

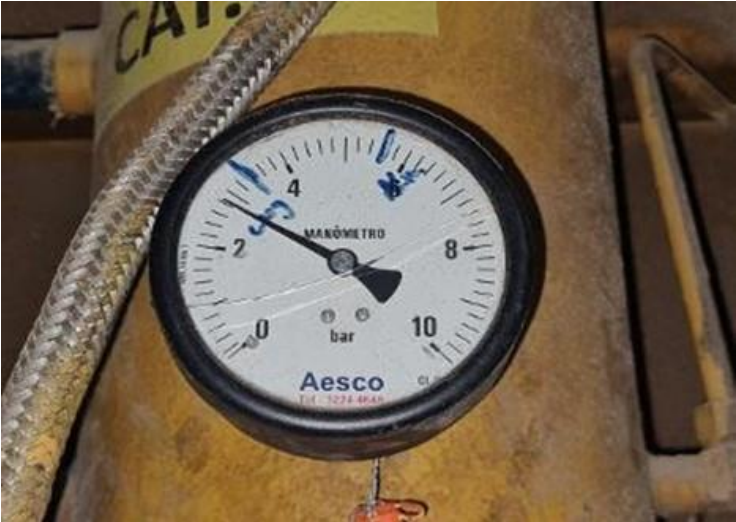
| <br>A Engenharia das NRs | | RELATÓRIO DE INSPEÇÃO NR-13 | | | | | | |
|---|---|---|---|---|---|---|---|---|
| 9 | MANÔMETRO INTEGRIDADE | EXTERNO | INSPEÇÃO | - | Foi evidenciado que o manômetro encontra-se em bom estado de conservação. | NADA CONSTA | - | |

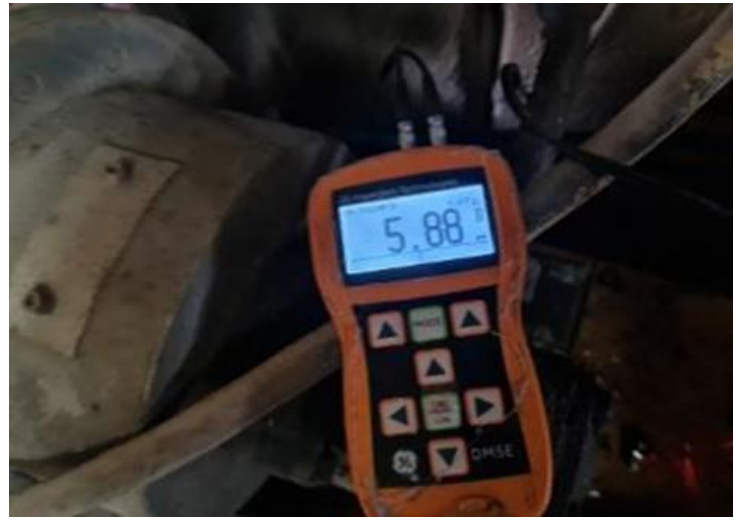
| <br>A Engenharia das NRs | | RELATÓRIO DE INSPEÇÃO NR-13 | | | | | | |
|---|---|---|---|---|---|---|---|---|
| 10 | ENSAIO MEDIÇÃO | EXTERNO | END's | - | Foi evidenciado a realização ensaio de medição de espessura por ultrassom no equipamento. | NADA CONSTA | - | |

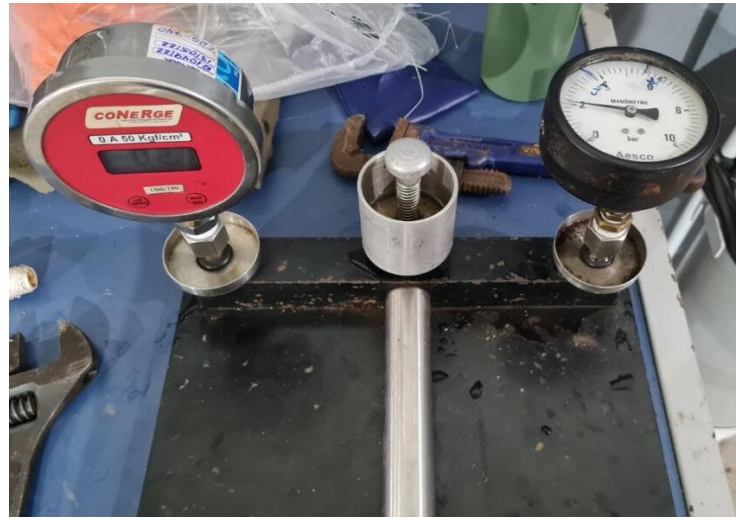
| <br>A Engenharia das NRs | | RELATÓRIO DE INSPEÇÃO NR-13 | | | | | | |
|---|---|---|---|---|---|---|---|---|
| 12 | CALIBRAÇÃO MANÔMETRO | REQUISITO LEGAL | 13.3.6 | | Foi evidenciado a realização de calibração do manômetro. | NADA CONSTA | - | |

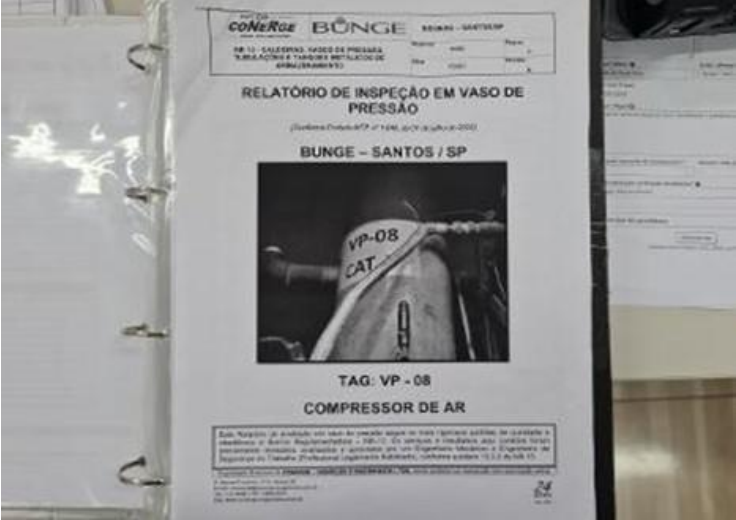
| <div><div></div></div> | | RELATÓRIO DE INSPEÇÃO NR-13 | | | | | | <div></div> |
|---|---|---|---|---|---|---|---|---|
| 19 | RELATÓRIO ANTERIOR PRONTUÁRIO | REQUISITO LEGAL | 13.5.1.5 | d) | Foi evidenciado que o equipamento possui relatório. | NADA CONSTA | - | |

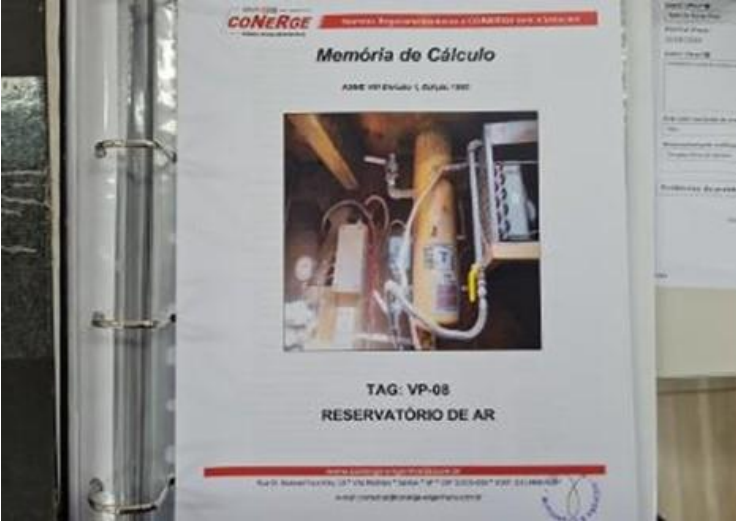
| <div><div></div></div> | | RELATÓRIO DE INSPEÇÃO NR-13 | | | | | | <div></div> |
|---|---|---|---|---|---|---|---|---|
| 20 | VASO DE PRESSÃO MEMÓRIA DE CÁLCULO | REQUISITO LEGAL | 13.5.1.6 | - | Foi evidenciado que o equipamento possui memória de cálculo da PMTA. | NADA CONSTA | - | |

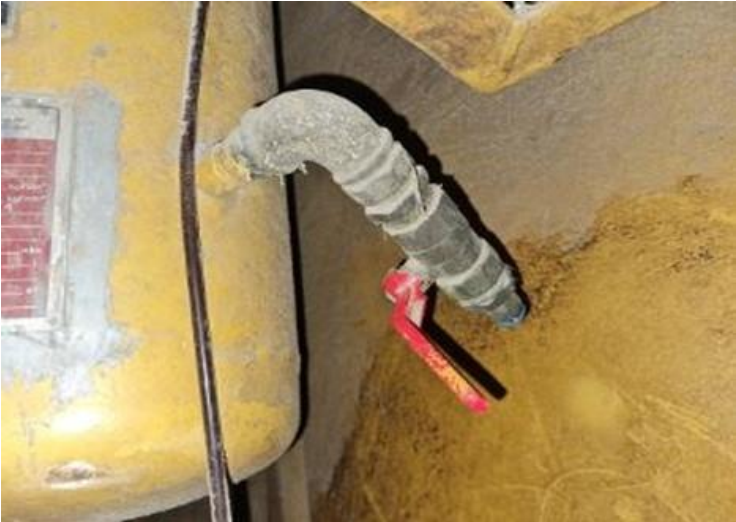
| <div><div></div></div> | | RELATÓRIO DE INSPEÇÃO NR-13 | | | | | | <div></div> |
|---|---|---|---|---|---|---|---|---|
| 21 | DRENO INTEGRIDADE | REQUISITO LEGAL | 13.5.2.1 | - | Foi evidenciado que equipamento possui dreno instalado. | NADA CONSTA | - | |

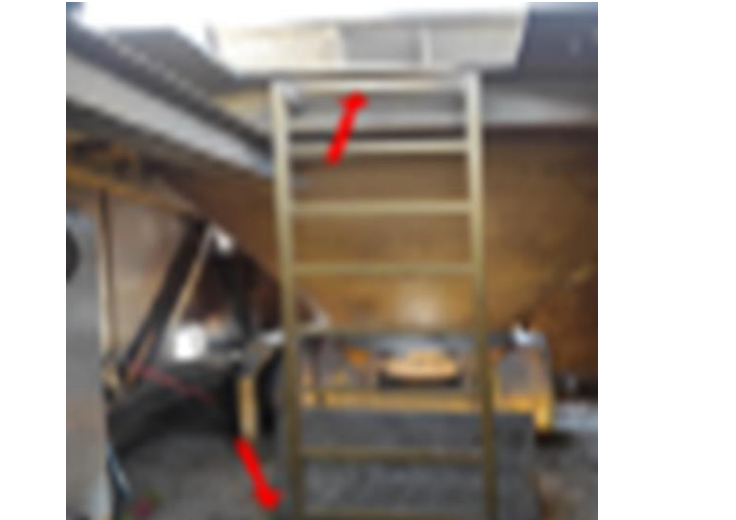
| <div><div></div></div> | | RELATÓRIO DE INSPEÇÃO NR-13 | | | | | | <div></div> |
|---|---|---|---|---|---|---|---|---|
| 22 | AMBIENTE | REQUISITO LEGAL | 13.5.2.2 | a) | Foi evidenciado que o ambiente de instalação do vaso possui saídas distintas. | NADA CONSTA | - | |

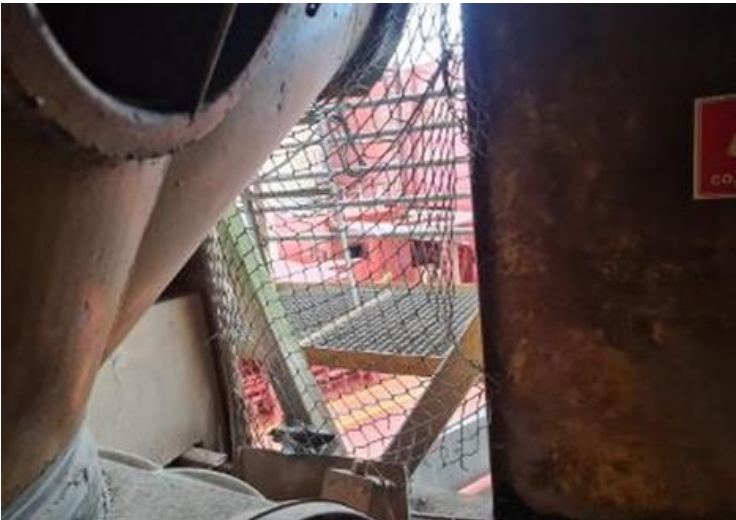
| <div><div></div></div> | | RELATÓRIO DE INSPEÇÃO NR-13 | | | | | | <div></div> |
|---|---|---|---|---|---|---|---|---|
| 23 | VENTILAÇÃO | REQUISITO LEGAL | 13.5.2.2 | c) | Foi evidenciado que o local de instalação possui sistema de ventilação. | NADA CONSTA | - | |

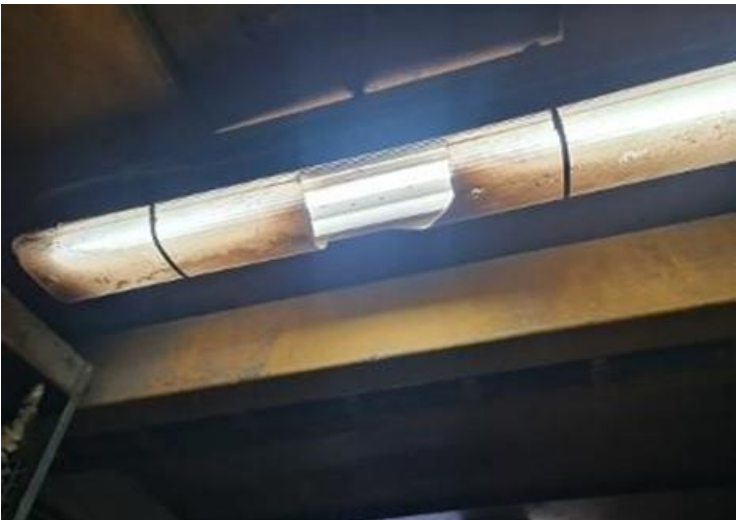
| <div><div></div></div> | | RELATÓRIO DE INSPEÇÃO NR-13 | | | | | | <div></div> |
|---|---|---|---|---|---|---|---|---|
| 24 | SISTEMA DE ILUMINAÇÃO | REQUISITO LEGAL | 13.5.2.2 | d) | Foi evidenciado que o local de instalação possui sistema de iluminação. | NADA CONSTA | - | |

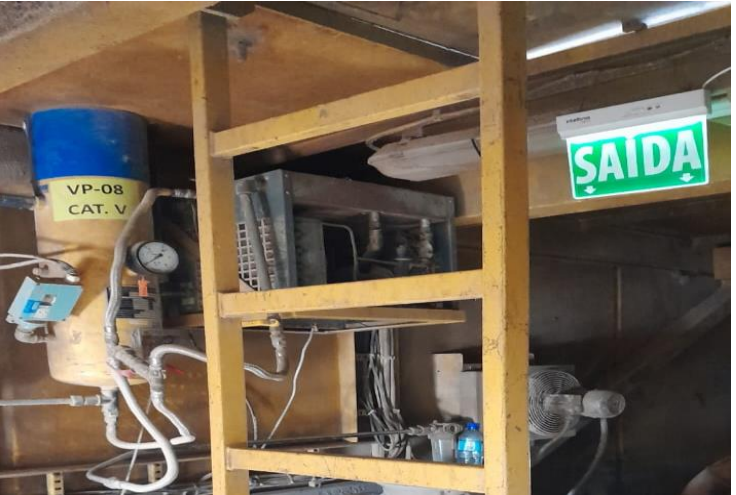
| <div><div>CONERGE</div><div>A Engenharia das NRs</div></div> | | RELATÓRIO DE INSPEÇÃO NR-13 | | | | | | <div><div>BUNGE</div></div> |
|---|---|---|---|---|---|---|---|---|
| 25 | SISTEMA DE ILUMINAÇÃO EMERGÊNCIA | REQUISITO LEGAL | 13.5.2.2 | e) | Foi evidenciado que o local de instalação possui sistema de iluminação de emergência. | NADA CONSTA | - | |

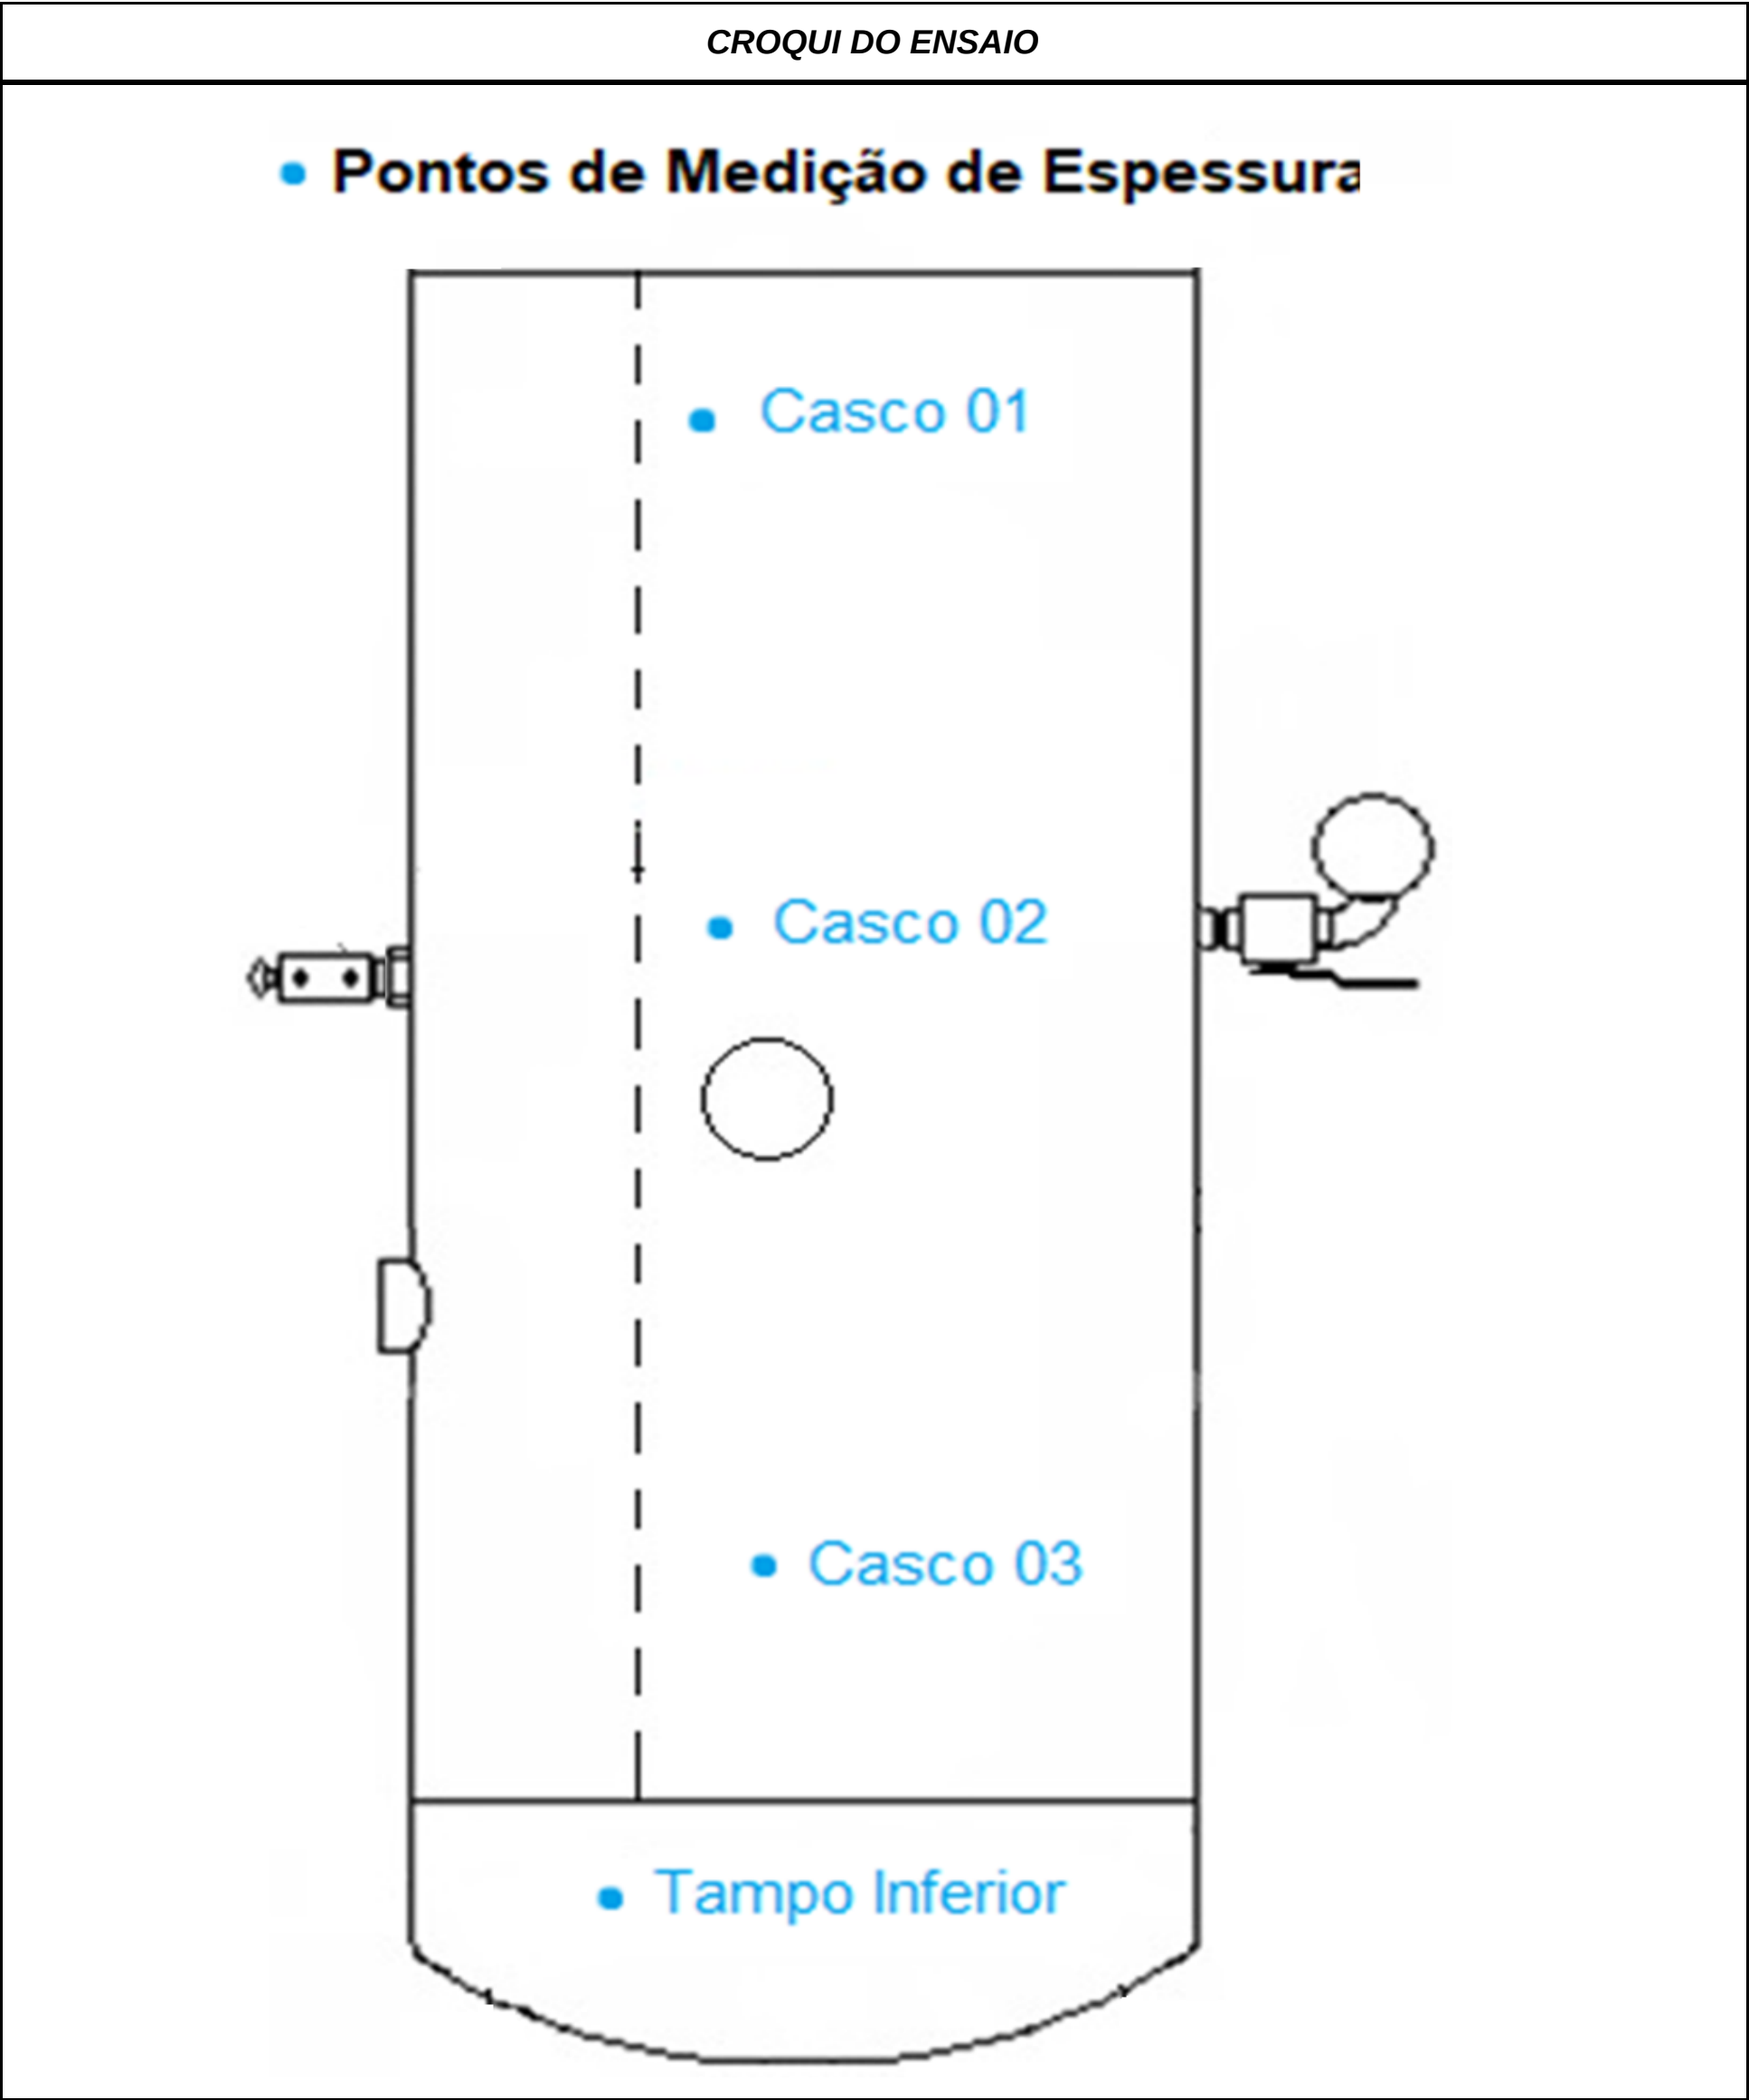
| <br>A Engenharia das NRs | <b>CROQUI</b><br><b>MEDIÇÃO DE ESPESSURA POR ULTRASSOM</b> | |

| PONTO MEDIDO | POSIÇÃO | | | | | ESPESSURA DE CALIBRAÇÃO (mm) | ESPESSURA ATUAL (mm) | ESPESSURA NOMINAL (mm) | ESPESSURA MÍNIMA (mm) | REDUÇÃO (mm) |
|---|---|---|---|---|---|---|---|---|---|---|
| CASCO 01 | 6,20 | 6,19 | 6,33 | 6,39 | - | 6,00 | 6,19 | 7,94 | 4,40 | 1,75 |
| CASCO 02 | 6,25 | 6,34 | 6,33 | 6,54 | - | 6,00 | 6,25 | 7,94 | 4,40 | 1,69 |
| CASCO 03 | 6,32 | 6,25 | 6,34 | 6,36 | - | 6,00 | 6,25 | 7,94 | 4,40 | 1,69 |
| TAMPO INFERIOR | 5,80 | 5,81 | 5,88 | 5,94 | - | 6,00 | 5,80 | 6,50 | 4,40 | 0,70 |
