# INSPEÇÃO DE INTEGRIDADE CONFORME NR-13

## BUNGE ALIMENTOS - MOINHO PACÍFICO - SANTOS

### VP-04 COMPRESSOR DE AR

TAG..... : VP-04  
Descrição..... : RESERVATÓRIO DE AR  
Relatório..... : 13-0054  
Obra..... : 10103  
Data do relatório..... : 07/06/2024  
Data do Início da Inspeção..... : 05/06/2024  
Data do Término da Inspeção..... : 05/06/2024  
Equipe Técnica Envolvida..... : Ass. Técnico: Douglas Souza  
Eng. Responsável: Carlos Henrique de Moraes  
Proprietário..... : BUNGE - SANTOS/SP  
Fone/Fax..... : (13) 3278-79-10  
Contato..... : Nélcio Pinto  
Localização..... : Praça Guilherme Aralhe, 20 - Macuco,  
Santos/SP

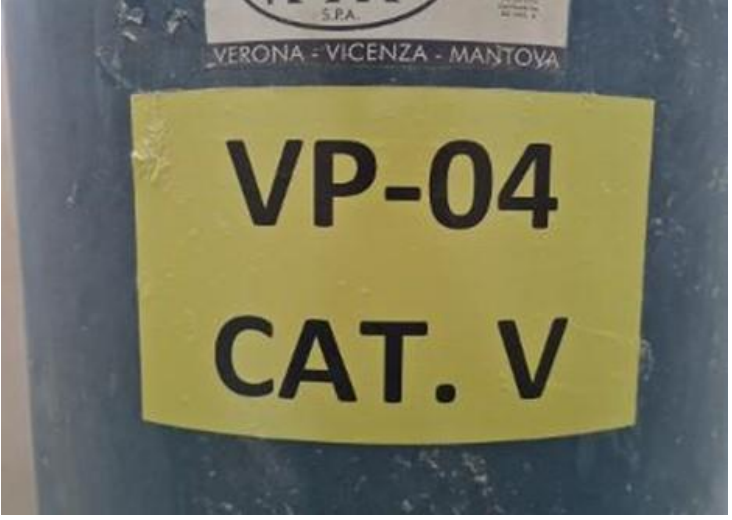
| <div><div></div></div> | | RELATÓRIO DE INSPEÇÃO NR-13 | | | | | | <div></div> |
|---|---|---|---|---|---|---|---|---|
| 1 | VASO DE PRESSÃO TAG | EXTERNO | INSPEÇÃO | - | Foi evidenciado que o vaso está visivelmente identificado com etiqueta e categoria. | NADA CONSTA | - | |

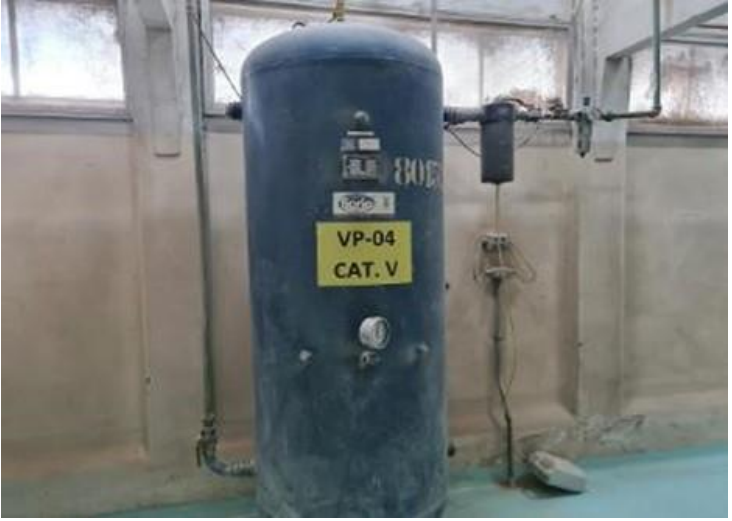
| <div><div></div></div> | | RELATÓRIO DE INSPEÇÃO NR-13 | | | | | | <div></div> |
|---|---|---|---|---|---|---|---|---|
| 2 | VASO DE PRESSÃO INTEGRIDADE | EXTERNO | INSPEÇÃO | - | Foi evidenciado que o vaso está visivelmente integro e sem avarias. | NADA CONSTA | - | |

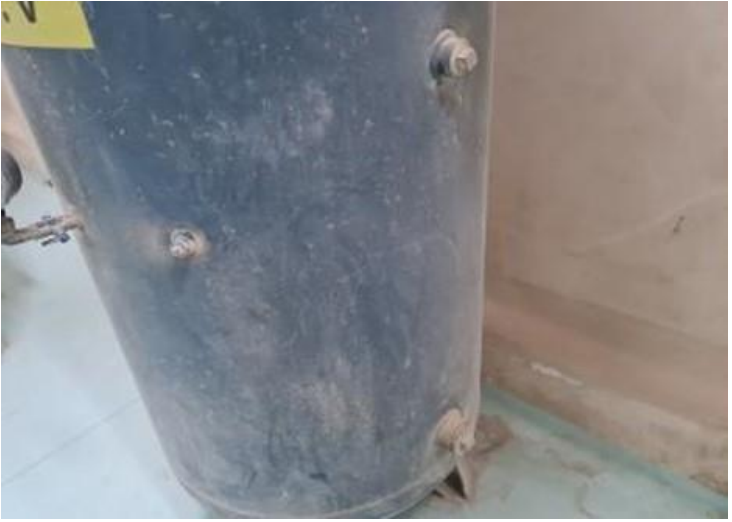
| <div><div></div></div> | | RELATÓRIO DE INSPEÇÃO NR-13 | | | | | | <div></div> |
|---|---|---|---|---|---|---|---|---|
| 3 | VASO DE PRESSÃO COMPONENTES | EXTERNO | INSPEÇÃO | - | Foi evidenciado que os componentes encontram-se com excesso de sujeidade | Necessário providenciar limpeza periódica nos componentes do vaso. | P-3 | |

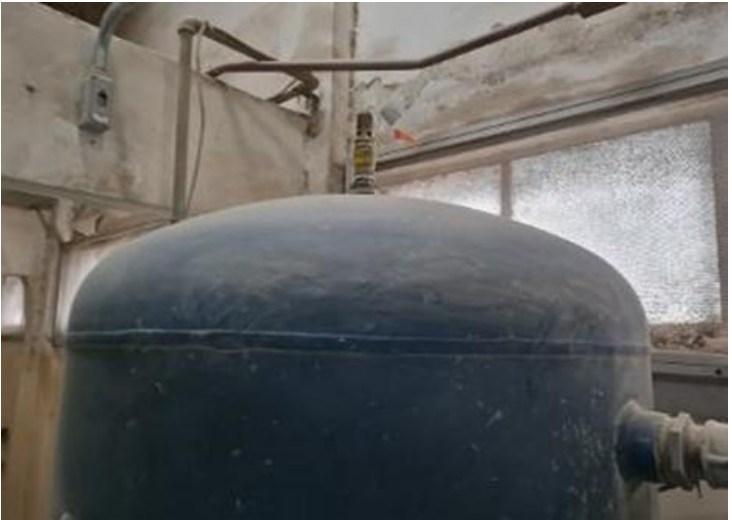
| <div><div></div></div> | | RELATÓRIO DE INSPEÇÃO NR-13 | | | | | | <div></div> |
|---|---|---|---|---|---|---|---|---|
| 4 | TAMPO SUPERIOR | EXTERNO | INSPEÇÃO | - | Foi evidenciado que o tampo superior encontra-se com excesso de sujeidade. | Necessário providenciar limpeza periódica no tampo superior do vaso. | P-3 | |

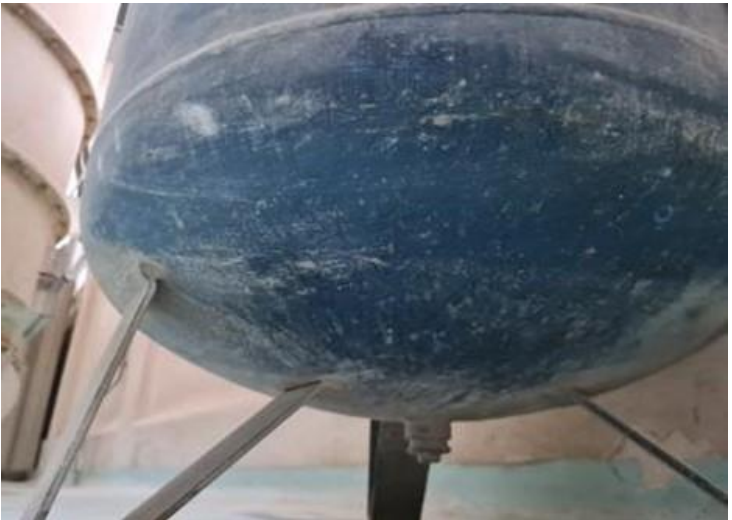
| <div><div></div></div> | | RELATÓRIO DE INSPEÇÃO NR-13 | | | | | | <div></div> |
|---|---|---|---|---|---|---|---|---|
| 5 | TAMPO INFERIOR | EXTERNO | INSPEÇÃO | - | Foi evidenciado que o tampo inferior encontra-se com excesso de sujeidade. | Necessário providenciar limpeza periódica no tampo inferior do vaso. | P-3 | |

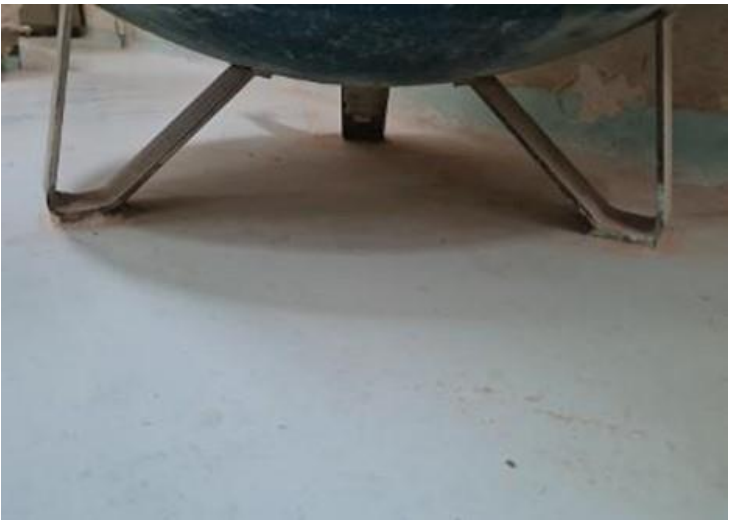
| <div><div></div></div> | | RELATÓRIO DE INSPEÇÃO NR-13 | | | | | | <div></div> |
|---|---|---|---|---|---|---|---|---|
| 6 | BASE DE SUSTENTAÇÃO INTEGRIDADE | EXTERNO | INSPEÇÃO | - | Foi evidenciado que a base de sustentação encontra-se com excesso de sujeidade. | Necessário providenciar limpeza periódica na base de sustentação do vaso. | P-3 | |

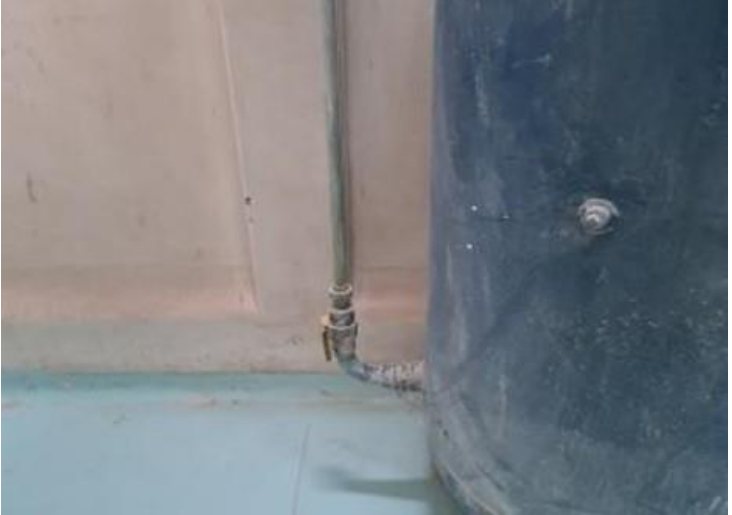
| <div>A Engenharia das NRs</div> | | RELATÓRIO DE INSPEÇÃO NR-13 | | | | | | |
|---|---|---|---|---|---|---|---|---|
| 7 | TUBULAÇÃO INTEGRIDADE | EXTERNO | INSPEÇÃO | - | Foi evidenciado que a tubulação encontra-se com excesso de sujidade. | Necessário providenciar limpeza periódica na tubulação do vaso. | P-3 | |

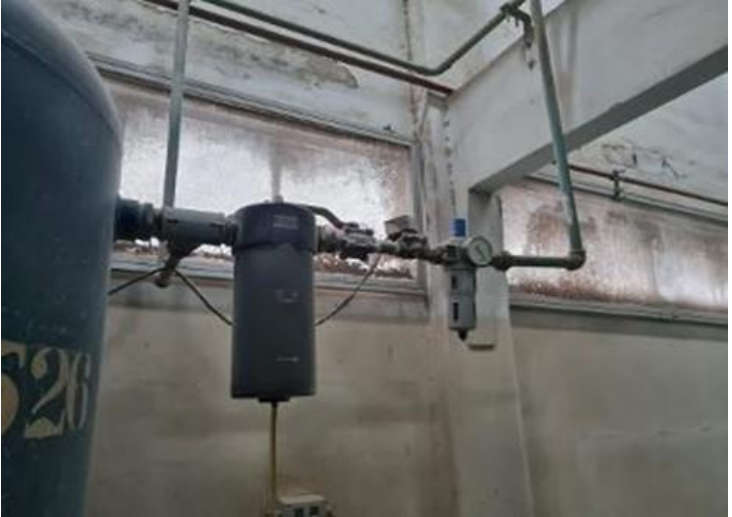
| <div>A Engenharia das NRs</div> | | RELATÓRIO DE INSPEÇÃO NR-13 | | | | | | |
|---|---|---|---|---|---|---|---|---|
| 8 | TUBULAÇÃO INTEGRIDADE | EXTERNO | INSPEÇÃO | - | Foi evidenciado que a tubulação encontra-se com excesso de sujidade. | Necessário providenciar limpeza periódica na tubulação do vaso. | P-3 | |

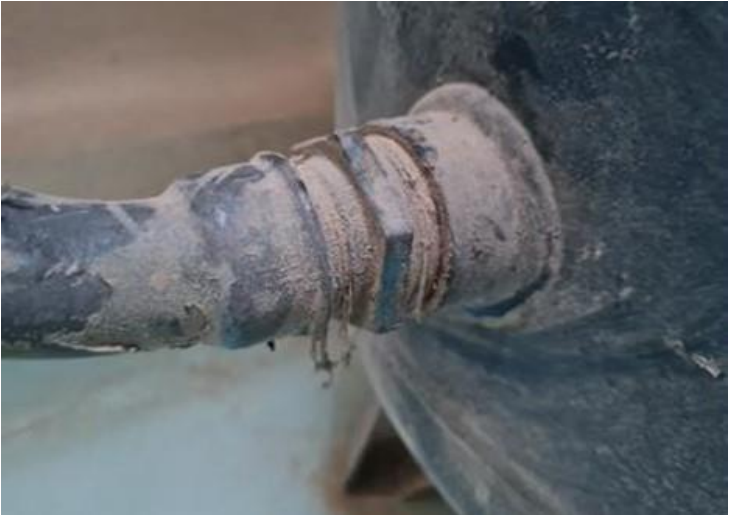
| <div>A Engenharia das NRs</div> | | RELATÓRIO DE INSPEÇÃO NR-13 | | | | | | |
|---|---|---|---|---|---|---|---|---|
| 9 | CONEXÕES INTEGRIDADE | EXTERNO | INSPEÇÃO | - | Foi evidenciado que as conexões encontram-se com excesso de sujidade | Necessário providenciar limpeza periódica nas conexões do vaso. | P-3 | |

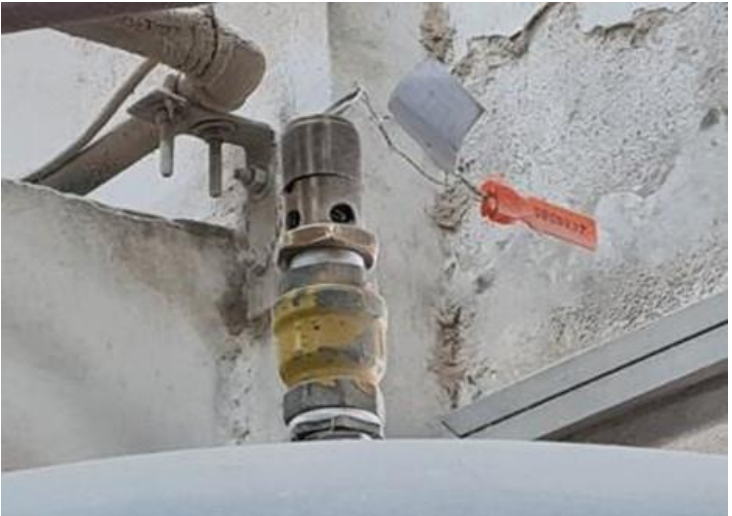
| <div>A Engenharia das NRs</div> | | RELATÓRIO DE INSPEÇÃO NR-13 | | | | | | |
|---|---|---|---|---|---|---|---|---|
| 10 | VÁLVULA DE SEGURANÇA INTEGRIDADE | EXTERNO | INSPEÇÃO | - | Foi evidenciado que a válvula de segurança encontra-se em bom estado de conservação. | NADA CONSTA | - | |

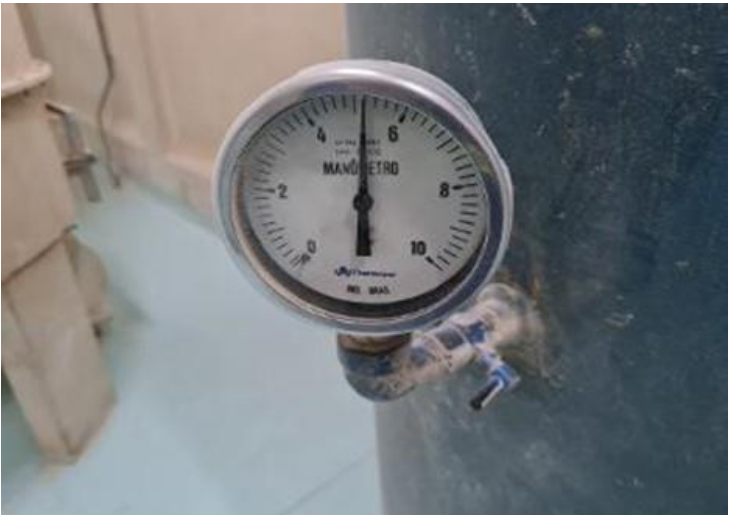
| <div>A Engenharia das NRs</div> | | RELATÓRIO DE INSPEÇÃO NR-13 | | | | | | |
|---|---|---|---|---|---|---|---|---|
| 11 | MANÔMETRO INTEGRIDADE | EXTERNO | INSPEÇÃO | - | Foi evidenciado que o manômetro encontra-se em bom estado de conservação. | NADA CONSTA | - | |

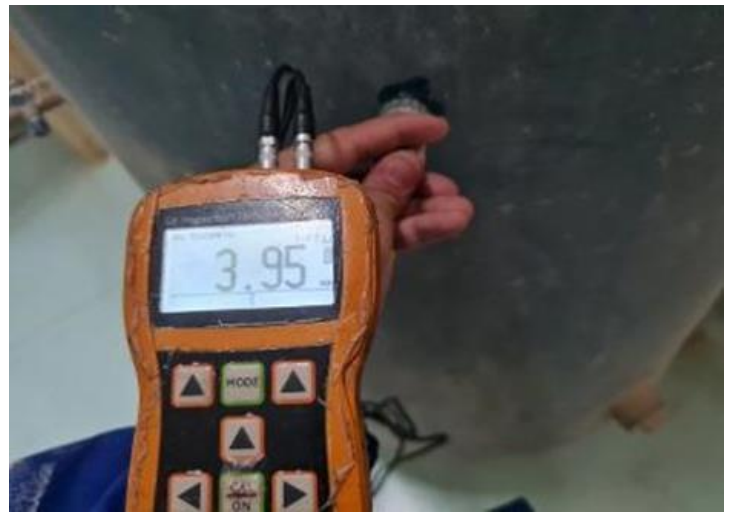
| <div>A Engenharia das NRs</div> | | RELATÓRIO DE INSPEÇÃO NR-13 | | | | | | |
|---|---|---|---|---|---|---|---|---|
| 12 | ENSAIO MEDIÇÃO | EXTERNO | END's | - | Foi evidenciado a realização ensaio de medição de espessura por ultrassom no equipamento. | NADA CONSTA | - | |

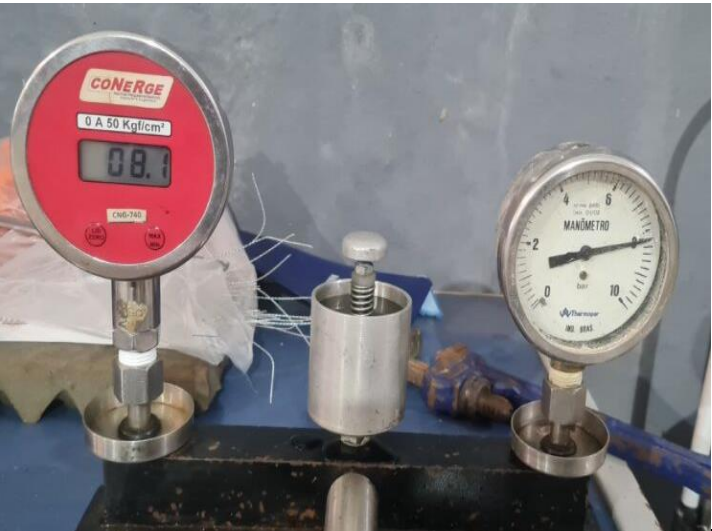
| <div><div></div></div> | | RELATÓRIO DE INSPEÇÃO NR-13 | | | | | | <div></div> |
|---|---|---|---|---|---|---|---|---|
| 14 | CALIBRAÇÃO MANÔMETRO | REQUISITO LEGAL | 13.3.6 | | Foi evidenciado a realização de calibração do manômetro. | NADA CONSTA | - | |

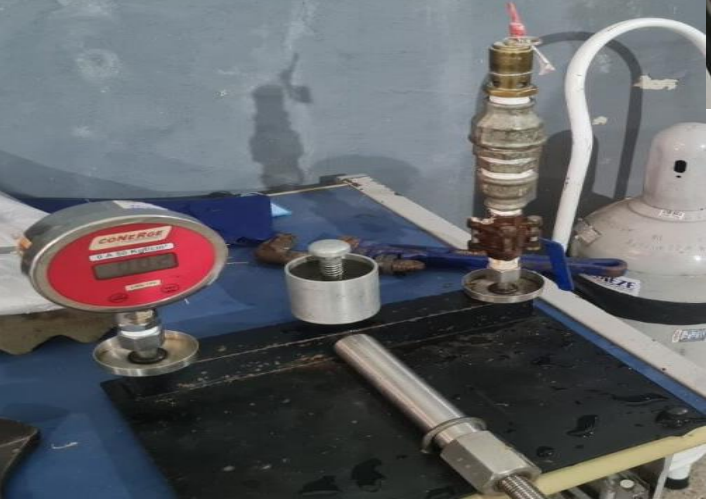
| <div><div></div></div> | | RELATÓRIO DE INSPEÇÃO NR-13 | | | | | | <div></div> |
|---|---|---|---|---|---|---|---|---|
| 15 | CALIBRAÇÃO VÁLVULA DE SEGURANÇA | REQUISITO LEGAL | 13.3.6 | | Foi evidenciado a realização de calibração da válvula de segurança. | NADA CONSTA | - | |

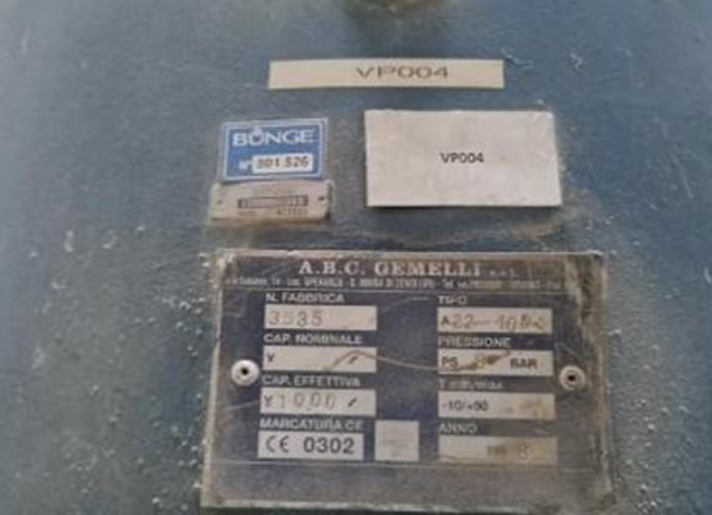
| <div><div></div></div> | | RELATÓRIO DE INSPEÇÃO NR-13 | | | | | | <div></div> |
|---|---|---|---|---|---|---|---|---|
| 16 | PLAQUETAS | REQUISITO LEGAL | 13.5.1.3 | - | Foi evidenciado que o equipamento possui afixado em seu corpo, placa de identificação contendo as seguintes informações: fabricante, número de identificação, ano de fabricação, pressão máxima de trabalho admissível e código de construção e ano de edição. | NADA CONSTA | - | |

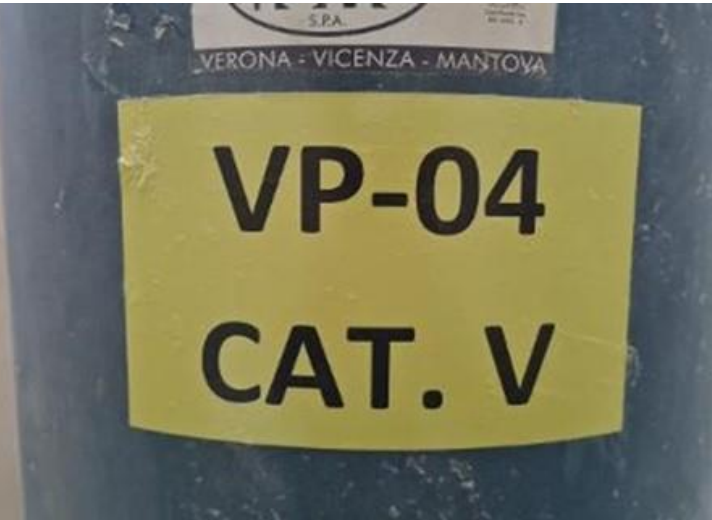
| <div><div></div></div> | | RELATÓRIO DE INSPEÇÃO NR-13 | | | | | | <div></div> |
|---|---|---|---|---|---|---|---|---|
| 17 | VASO DE PRESSÃO TAG | REQUISITO LEGAL | 13.5.1.4 | - | Foi evidenciado que o vaso de pressão possui etiqueta adesiva com sua identificação (TAG) e categoria (CAT) em local visível. | NADA CONSTA | - | |

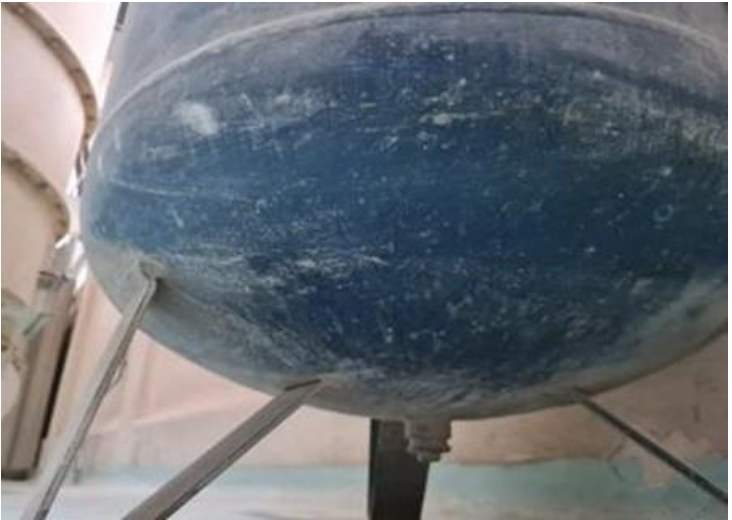
| <div><div></div></div> | | RELATÓRIO DE INSPEÇÃO NR-13 | | | | | | <div></div> |
|---|---|---|---|---|---|---|---|---|
| 22 | DRENO<br>INTEGRIDADE | REQUISITO LEGAL | 13.5.2.1 | - | Foi evidenciado que equipamento não possui dreno instalado. | Necessário providenciar instalação de dreno no vaso. | P-1 | |

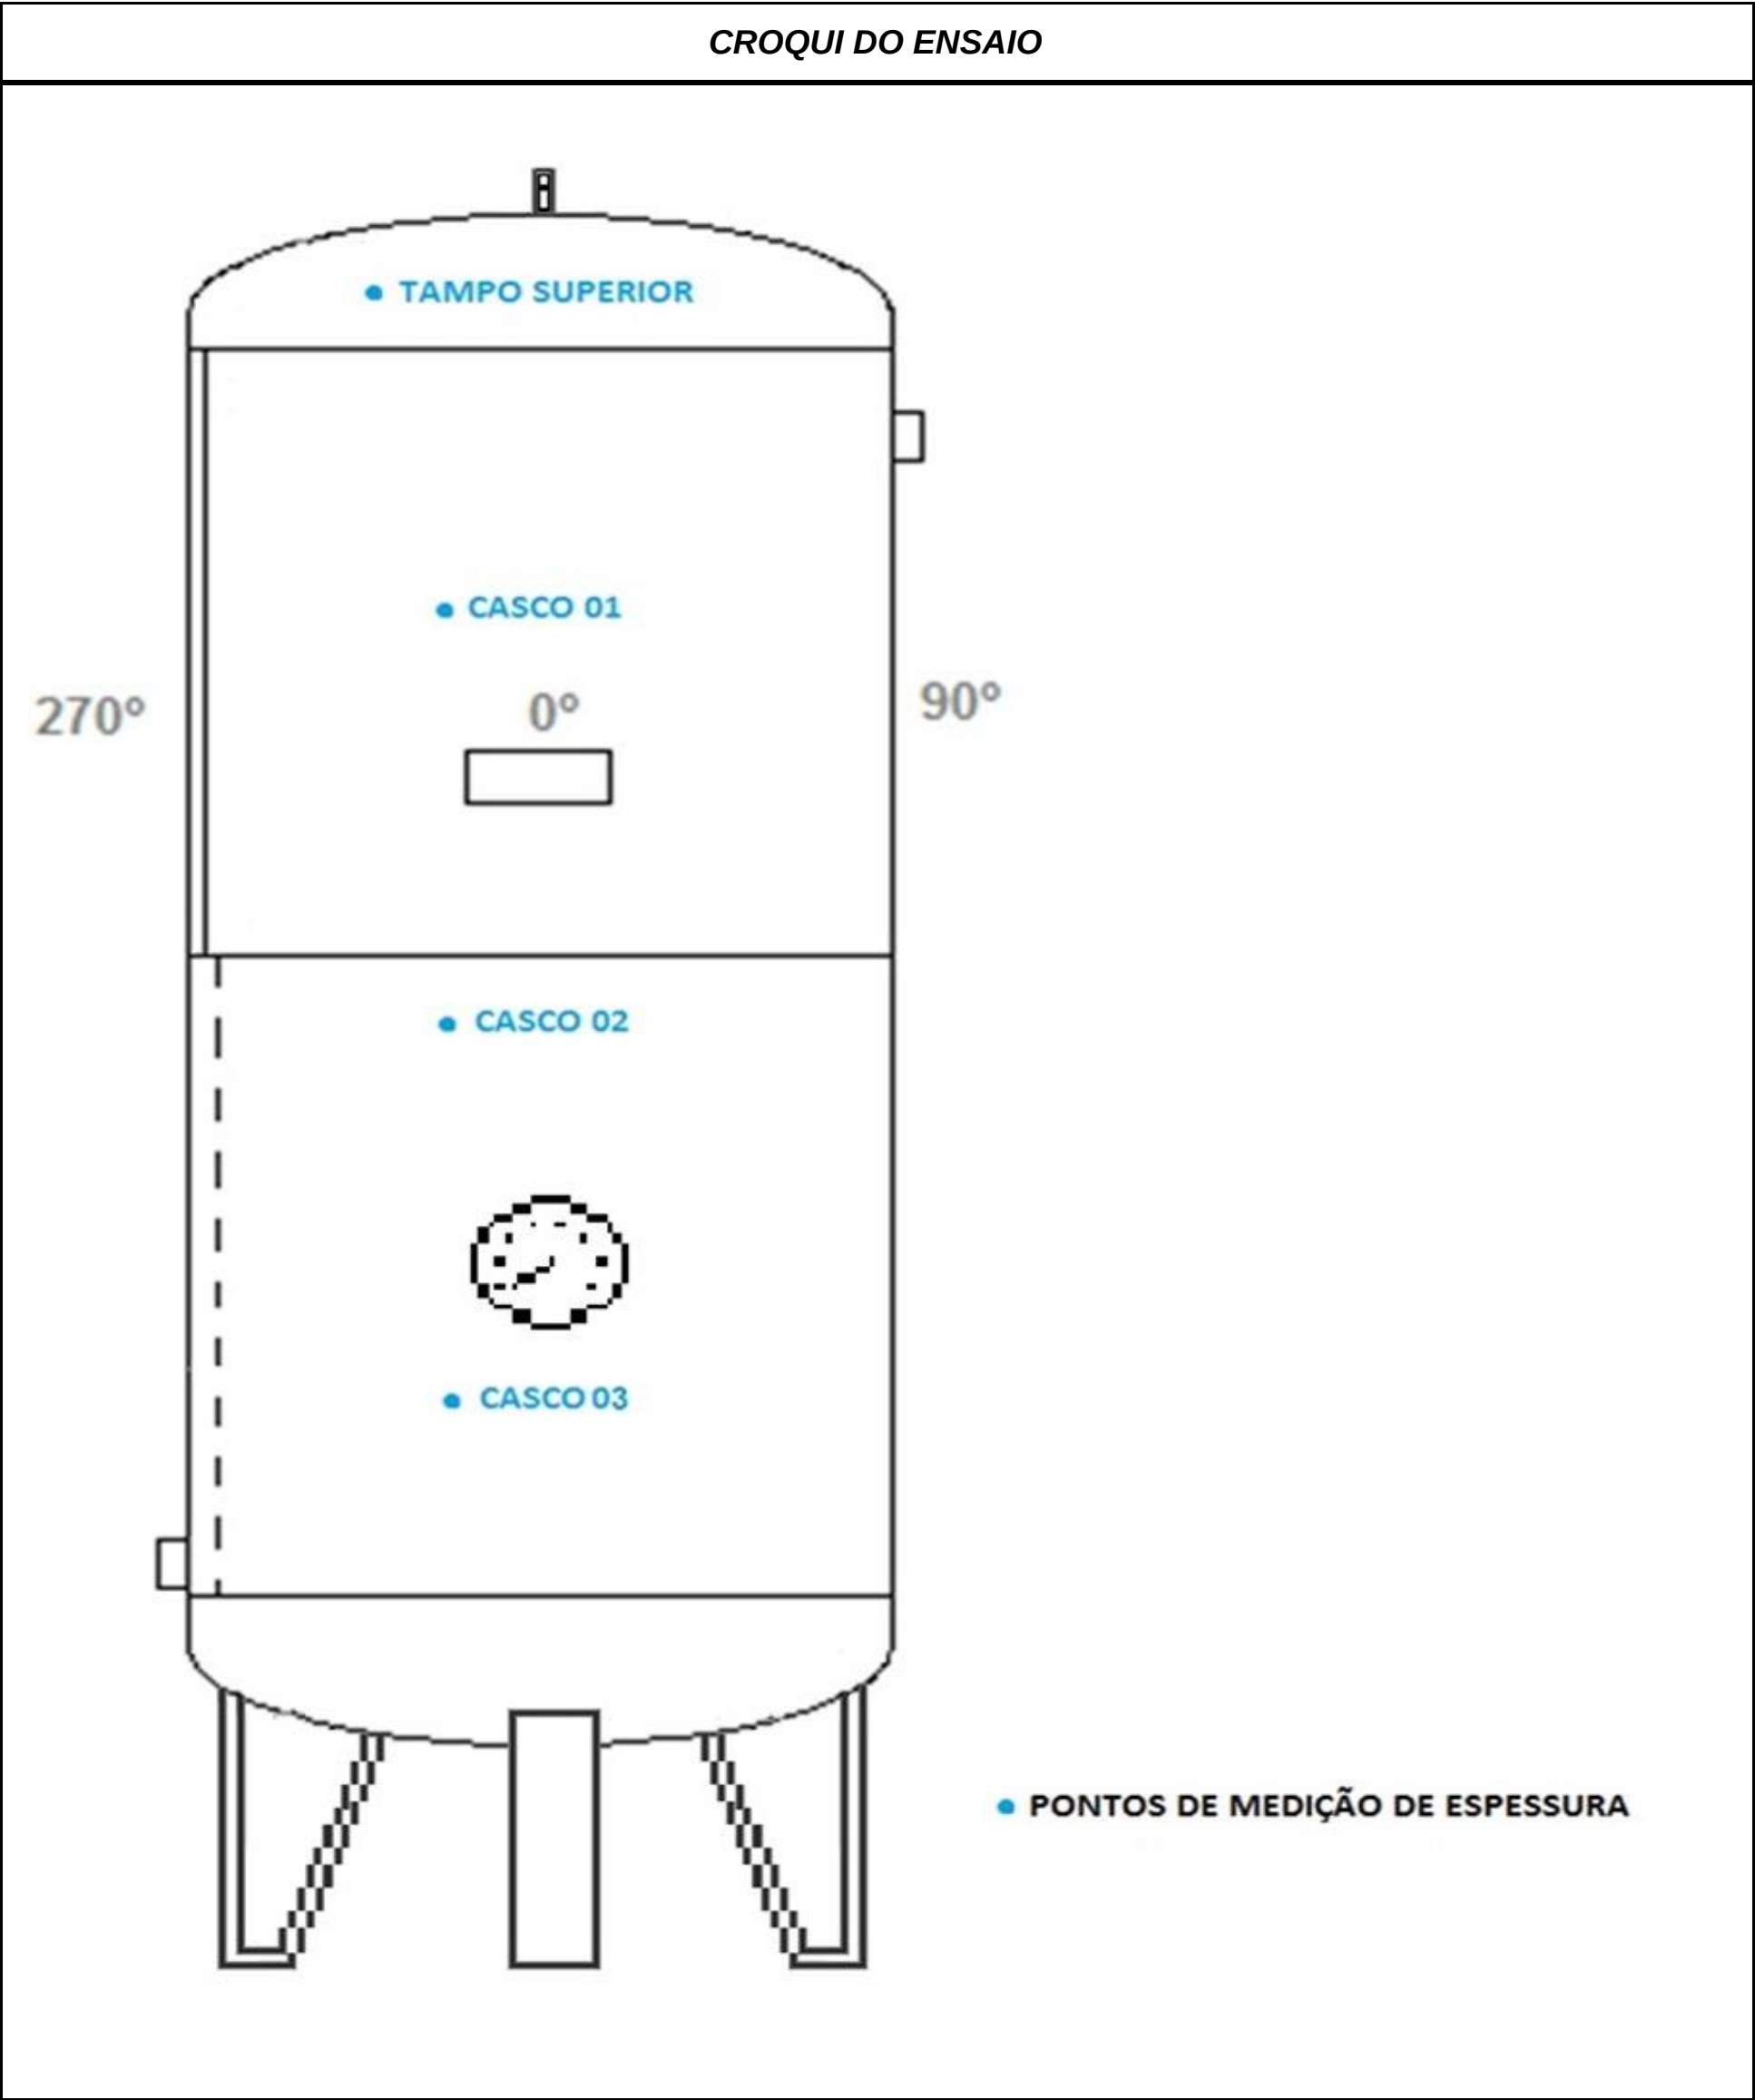
| <div><div><div><div></div></div><div>CONERGE</div><div>A Engenharia das NRs</div></div></div> | <div>CROQUI</div> <div>MEDIÇÃO DE ESPESSURA POR ULTRASSOM</div> | <div>BUNGE</div> |

| PONTO MEDIDO | POSIÇÃO | | | | | ESPESSURA DE CALIBRAÇÃO (mm) | ESPESSURA ATUAL (mm) | ESPESSURA NOMINAL (mm) | ESPESSURA MÍNIMA (mm) | REDUÇÃO (mm) |
|---|---|---|---|---|---|---|---|---|---|---|
| TAMPO SUPERIOR | 3,95 | 3,93 | 3,97 | 3,91 | 3,90 | 6,00 | 3,91 | 4,76 | 3,38 | 0,85 |
| COSTADO 01 | 3,88 | 3,87 | 3,90 | 3,91 | - | 6,00 | 3,87 | 4,76 | 3,70 | 0,89 |
| COSTADO 02 | 3,86 | 3,88 | 3,89 | 3,85 | - | 6,00 | 3,85 | 4,76 | 3,70 | 0,91 |
| COSTADO 03 | 3,91 | 3,95 | 3,90 | 3,85 | - | 6,00 | 3,85 | 4,76 | 3,70 | 0,91 |
| TAMPO INFERIOR | 3,80 | 3,82 | 3,86 | 3,88 | 3,85 | 6,00 | 3,80 | 4,76 | 3,49 | 0,96 |
