RELATÓRIO DE INSPEÇÃO EM VASO DE PRESSÃO

BUNGE – SANTOS / SP

TAG: VP - 11

RESERVATÓRIO DE AR

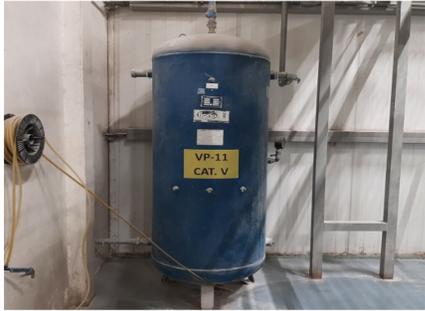
Nº	TIPO	ITEM	SITUAÇÃO ENCONTRADA	RECOMENDAÇÃO	PRIORIDADE	FOTO
1	INSPEÇÃO	EXTERNA	Foi evidenciado que o tampo superior do equipamento encontra-se em bom estado de conservação.	NADA CONSTA.	-

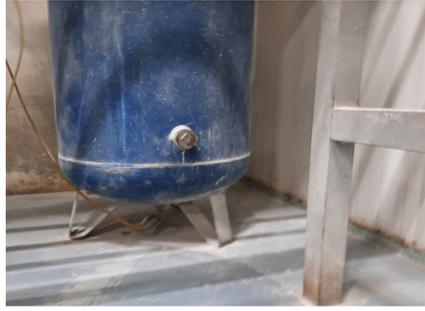
2	INSPEÇÃO	EXTERNA	Foi constatado que o costado do equipamento encontra-se em bom estado de conservação.	NADA CONSTA.	-

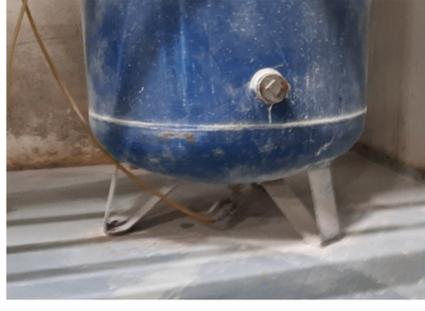
3	INSPEÇÃO	EXTERNA	Foi evidenciado que o tampo inferior do equipamento encontra-se em bom estado de conservação.	NADA CONSTA.	-

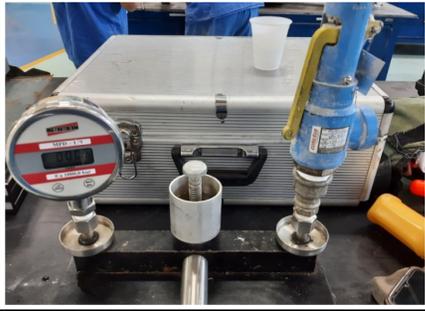
4	INSPEÇÃO	EXTERNA	Foi realizado a calibração da válvula de segurança.	NADA CONSTA.	-

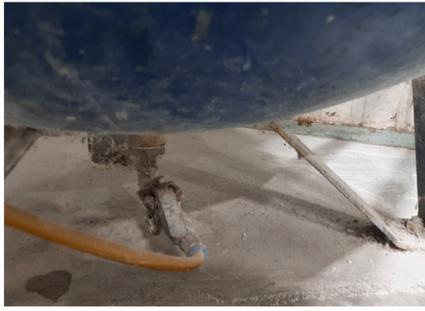
Nº	TIPO	ITEM	SITUAÇÃO ENCONTRADA	RECOMENDAÇÃO	PRIORIDADE	FOTO
5	INSPEÇÃO	EXTERNA	Na presente inspeção foi constatado que a base de sustentação encontra-se em bom estado de conservação.	NADA CONSTA.	-

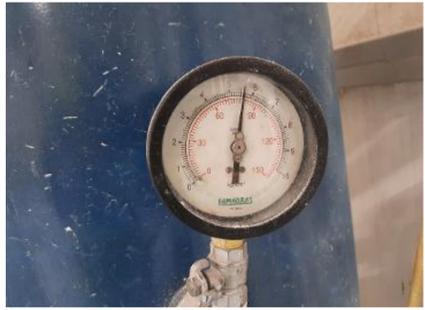
6	INSPEÇÃO	EXTERNA	Foi realizado ensaio de Medição de Espessura no equipamento.	NADA CONSTA.	-	-
7	INSPEÇÃO	EXTERNA	Foi verificado que o manômetro encontra-se em bom estado de conservação.	NADA CONSTA.	-

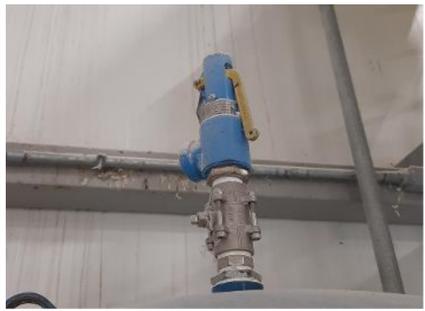
8	INSPEÇÃO	EXTERNA	Foi verificado que a válvula de segurança encontra-se em bom estado de conservação.	NADA CONSTA.	-

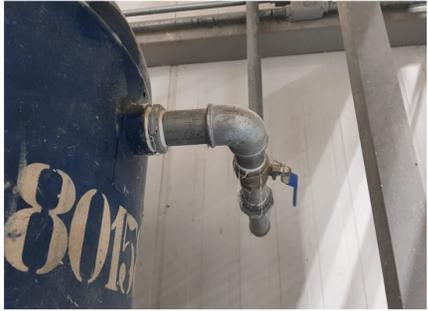
Cliente: BUNGE		Data: 22/06/2023		LEGENDA DE PRIORIDADE:		P0 = Crítico	
Identificação / Tag: VP-11		Nº do Relatório: 5648		P1 = Prioridade Alta		P2 = Prioridade Média	
Serviço: NR-13		Norma de Ref.: Conforme Portaria SEPRT nº 1.846, de 01 de julho de 2022		P3 = Prioridade Baixa			
Nº	TIPO	ITEM	SITUAÇÃO ENCONTRADA	RECOMENDAÇÃO	PRIORIDADE	FOTO	
9	INSPEÇÃO	EXTERNA	Foi verificado que as conexões do equipamento encontram-se em bom estado de conservação.	NADA CONSTA.	-

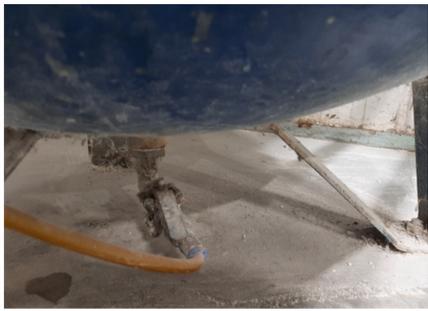
10	INSPEÇÃO	EXTERNA	Durante a inspeção, foi verificado que o dreno do equipamento encontra-se em bom estado de conservação.	NADA CONSTA.	-

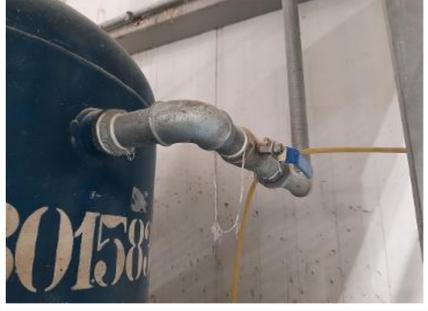
11	INSPEÇÃO	EXTERNA	Na presente inspeção foi evidenciado que a tubulação do equipamento não está com pintura adequada.	Necessário realizar a pintura da tubulação de acordo com o fluido.	P-1

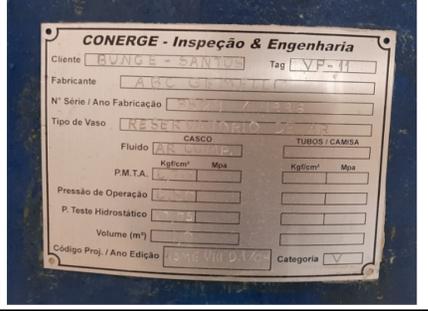
12	REQUISITO LEGAL	13.5.1.4	Foi verificado que a plaqueta do equipamento atende a normativa.	NADA CONSTA.	-

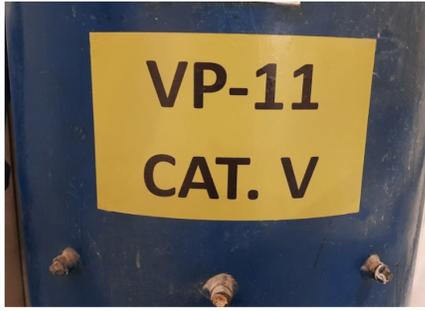
Nº	TIPO	ITEM	SITUAÇÃO ENCONTRADA	RECOMENDAÇÃO	PRIORIDADE	FOTO
13	REQUISITO LEGAL	13.5.1.5	Na presente inspeção foi verificado que o equipamento possui sua categoria (CAT) em TAG em local visível.	NADA CONSTA	-

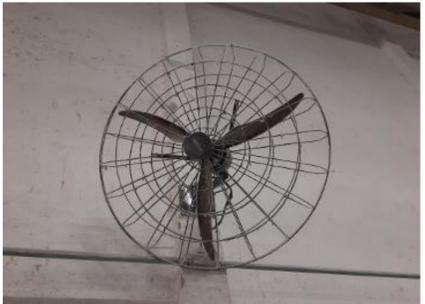
19	REQUISITO LEGAL	13.5.2.2	Durante a inspeção foi evidenciado que o ambiente de instalação do equipamento possui ventilação.	NADA CONSTA.	-

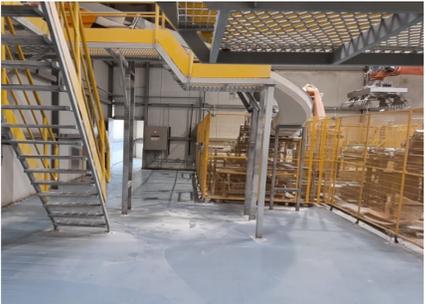
20	REQUISITO LEGAL	13.5.2.2	Foi evidenciado que o ambiente de instalação do possui 2 (duas) saídas amplas, permanentemente desobstruídas, sinalizadas e dispostas em direções distintas.	NADA CONSTA.	-

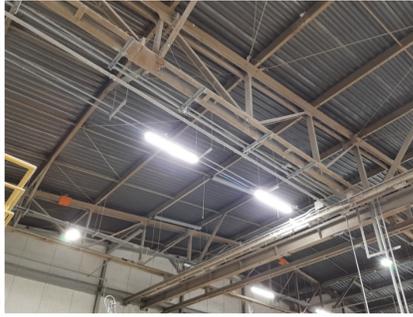
Nº	TIPO	ITEM	SITUAÇÃO ENCONTRADA	RECOMENDAÇÃO	PRIORIDADE	FOTO
21	REQUISITO LEGAL	13.5.2.2	Na presente inspeção foi constatado que o local de instalação do equipamento possui sistema de iluminação conforme normas oficiais vigentes.	NADA CONSTA.	-

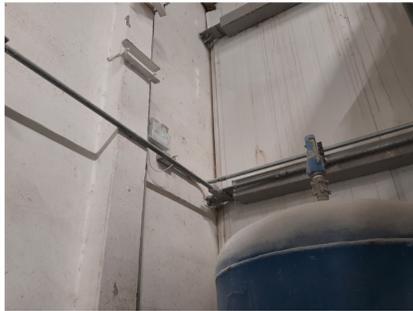
22	REQUISITO LEGAL	13.5.2.2	Foi evidenciado que o local de instalação do equipamento possui sistema de iluminação de emergência.	NADA CONSTA.	-

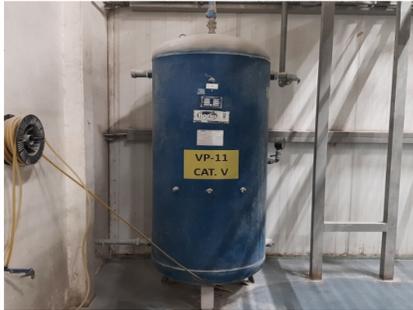
24	REQUISITO LEGAL	13.5.3.2	Durante a presente inspeção foi realizado calibração do manômetro.	NADA CONSTA.	-

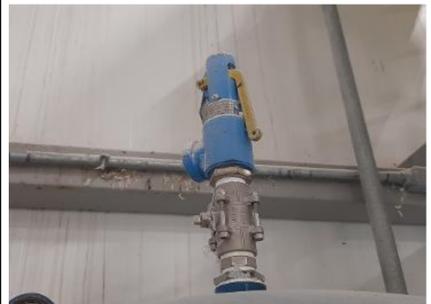
26	REQUISITO LEGAL	13.5.4.10	Foi evidenciado que a válvula não possui Data Sheet que comprove sua fabricação conforme norma ASME VIII.	Devido a válvula não ter evidência de fabricação conforme norma ASME VIII, é necessário verificar junto ao fabricante as informações aqui mencionadas acima ou realizar a substituição da mesma com pressão de abertura menor ou igual a PMTA, e com a vazão superior a vazão do sistema.	P-0

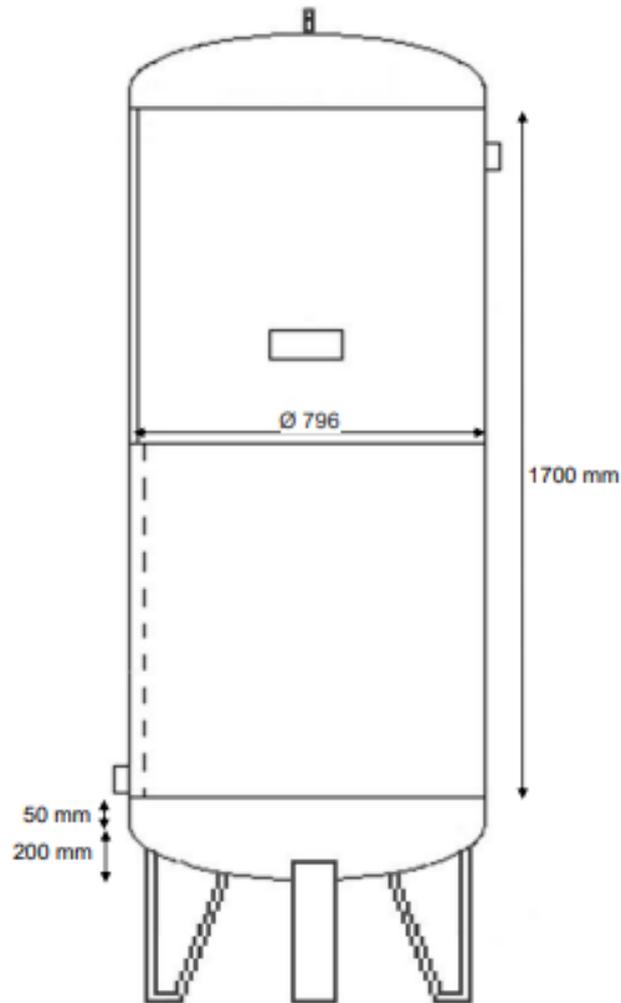
CROQUI DO ENSAIO

PONTO MEDIDO	POSIÇÃO					ESPESSURA DE CALIBRAÇÃO (mm)	ESPESSURA ATUAL (mm)	ESPESSURA NOMINAL (mm)	ESPESSURA MÍNIMA (mm)	REDUÇÃO (mm)
	0°	90°	180°	270°	CENTRO					
TAMPO SUPERIOR	3,96	3,98	3,94	3,96	3,94	6,00	3,94	4,00	3,85	-
COSTADO 01	3,97	3,91	3,93	3,90	-	6,00	3,90	4,00	3,25	-
COSTADO 02	3,98	3,93	3,92	3,97	-	6,00	3,92	4,00	3,25	-
COSTADO 03	3,92	3,94	3,99	3,98	-	6,00	3,92	4,00	3,25	-
TAMPO INFERIOR	3,88	3,84	3,90	3,92	3,88	6,00	3,84	4,00	3,85	-
