# RELATÓRIO DE INSPEÇÃO EM VASO DE PRESSÃO

## BUNGE – SANTOS / SP

**TAG: VP - 012**

**PULMÃO DE AR**

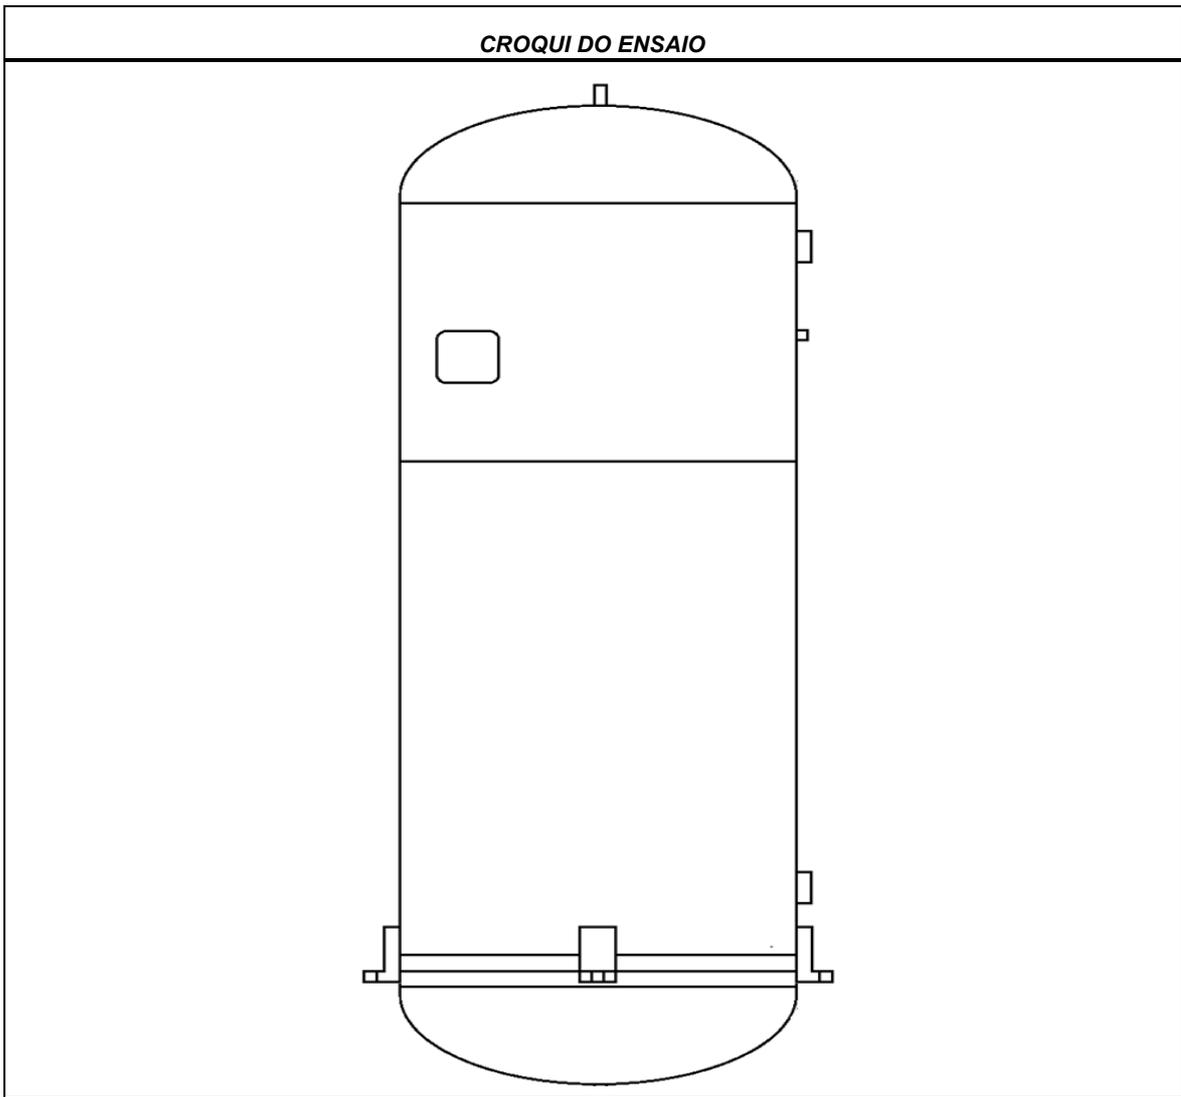
| | <b>CROQUI</b><br><b>MEDIÇÃO DE ESPESSURA POR B-SCAN</b> | |

| <b>TAG:</b> | VASO-012 | <b>DESCRIÇÃO:</b> | PULMÃO DE AR |
