RELATÓRIO DE INSPEÇÃO DE VASO DE PRESSÃO

BUNGE – SANTOS / SP

TAG: VP-08

RESERVATÓRIO DE AR

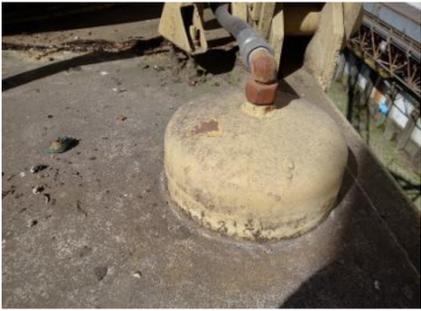
Nº	TIPO	ITEM	SITUAÇÃO ENCONTRADA	RECOMENDAÇÃO	PRIORIDADE	FOTO
1	INSPEÇÃO	EXTERNA	Foi verificado que o tampo superior do equipamento encontra-se em bom estado de conservação.	NADA CONSTA.	-

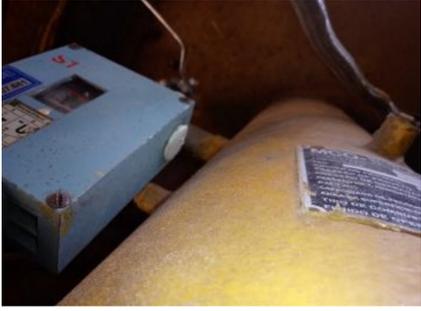
2	INSPEÇÃO	EXTERNA	Durante a inspeção, foi verificado que o corpo do equipamento encontra-se em bom estado de conservação.	NADA CONSTA.	-

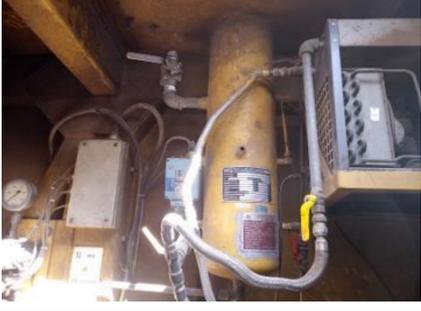
3	INSPEÇÃO	EXTERNA	Na presente inspeção foi evidenciado que o vaso não está com pintura adequada.	Necessário providenciar instalação de uma faixa ou pintura de acordo com o fluido.	P-1

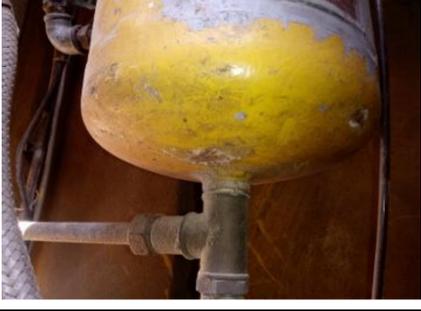
4	INSPEÇÃO	EXTERNA	Durante a inspeção, foi verificado que o tampo inferior do equipamento encontra-se em bom estado de conservação.	NADA CONSTA.	-

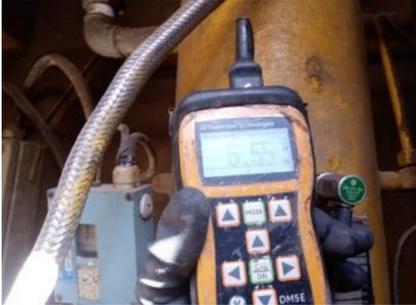
6	INSPEÇÃO	EXTERNA	Na presente inspeção foi realizado Ensaio por Medição de Espessura.	NADA CONSTA.	-

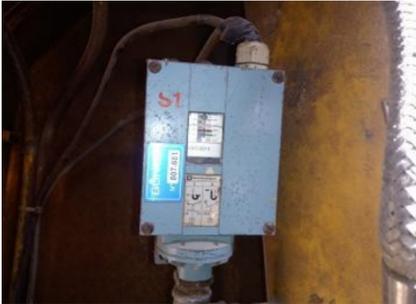
7	INSPEÇÃO	EXTERNA	Durante a inspeção foi verificado que o pressostato do vaso encontra-se sem calibração.	Necessário providenciar calibração de pressostato com emissão de certificado	P-1

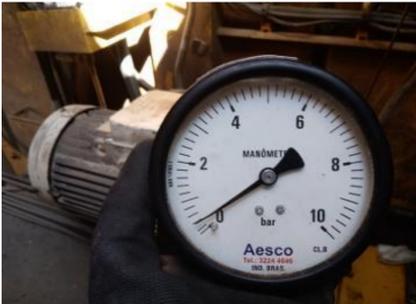
8	INSPEÇÃO	EXTERNA	Foi evidenciado que o manômetro encontra-se em bom estado de conservação.	NADA CONSTA.	-

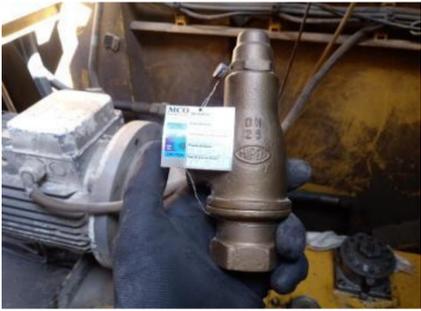
Nº	TIPO	ITEM	SITUAÇÃO ENCONTRADA	RECOMENDAÇÃO	PRIORIDADE	FOTO
9	INSPEÇÃO	EXTERNA	Foi evidenciado que a válvula de segurança encontra-se em bom estado de conservação.	NADA CONSTA.	-

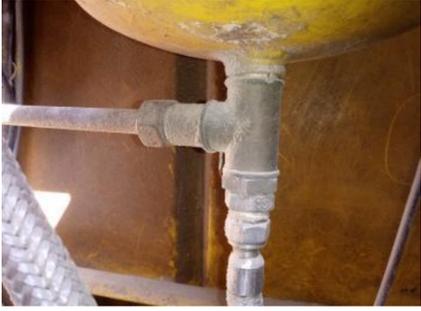
10	INSPEÇÃO	EXTERNA	Na presente inspeção foi evidenciado que a tubulação do equipamento não está com pintura adequada.	Necessário realizar a pintura da tubulação de acordo com o fluido.	P-1

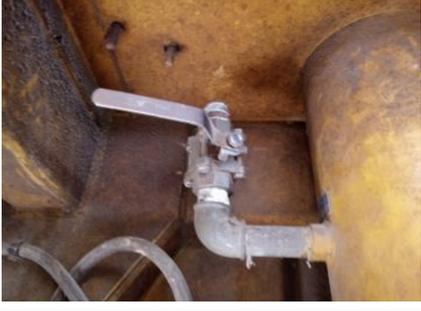
11	INSPEÇÃO	EXTERNA	Durante a inspeção, foi verificado que as conexões encontram-se em bom estado de conservação.	NADA CONSTA.	-

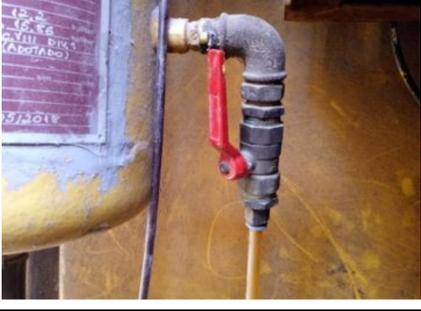
12	INSPEÇÃO	EXTERNA	Durante a inspeção, foi verificado que o dreno do equipamento encontra-se em bom estado de conservação.	NADA CONSTA.	-

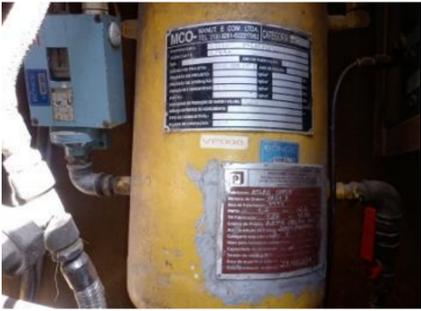
Nº	TIPO	ITEM	SITUAÇÃO ENCONTRADA	RECOMENDAÇÃO	PRIORIDADE	FOTO
13	REQUISITO LEGAL	13.5.1.4	Foi verificado que o equipamento possui fixado em seu corpo a plaqueta de identificação e a mesma encontra-se em bom estado de conservação.	NADA CONSTA.	-

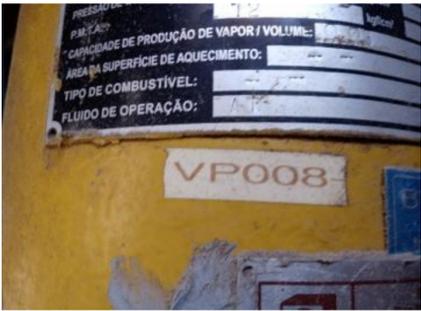
14	REQUISITO LEGAL	13.5.1.5	Na presente inspeção foi verificado que o equipamento não possui sua categoria (CAT) em TAG em local visível.	Necessário providenciar a etiqueta com a categoria (CAT) e TAG.	P-1

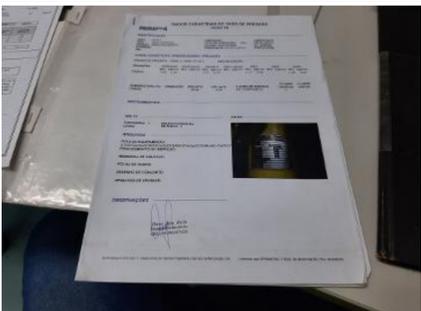
15	REQUISITO LEGAL	13.5.1.6	Durante a inspeção foi evidenciado que o equipamento possui relatório de inspeção NR-13 anterior.	NADA CONSTA.	-

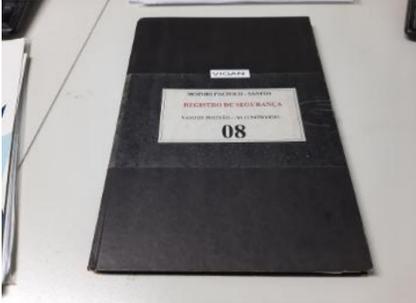
Nº	TIPO	ITEM	SITUAÇÃO ENCONTRADA	RECOMENDAÇÃO	PRIORIDADE	FOTO
17	REQUISITO LEGAL	13.5.1.7	Durante a inspeção foi evidenciado que o equipamento não possui memória de cálculo da PMTA.	Necessário providenciar memória de cálculo da PMTA.	P-0	DOCUMENTAÇÃO
18	REQUISITO LEGAL	13.5.1.8	Foi constatado que o equipamento possui livro de registro de segurança.	NADA CONSTA.	-

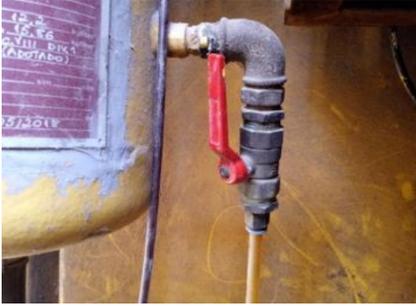
19	REQUISITO LEGAL	13.5.2.1	Foi evidenciado que o equipamento está instalado de modo que todos os drenos, respiros, bocas de visita e indicadores de nível, pressão e temperatura estejam facilmente acessíveis.	NADA CONSTA.	-

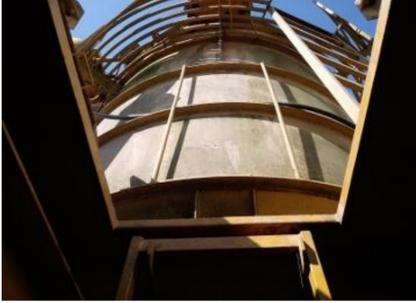
20	REQUISITO LEGAL	13.5.2.2	Foi evidenciado que o ambiente possui duas saídas em direções distintas.	NADA CONSTA.	-

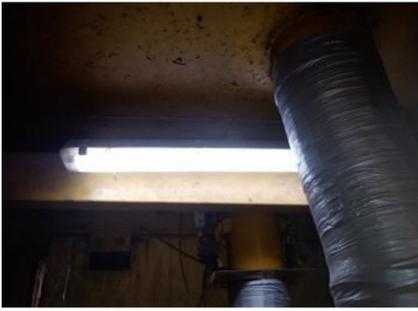
Nº	TIPO	ITEM	SITUAÇÃO ENCONTRADA	RECOMENDAÇÃO	PRIORIDADE	FOTO
21	REQUISITO LEGAL	13.5.2.2	Foi evidenciado que o ambiente de instalação do vaso possui sistema de iluminação.	NADA CONSTA.	-

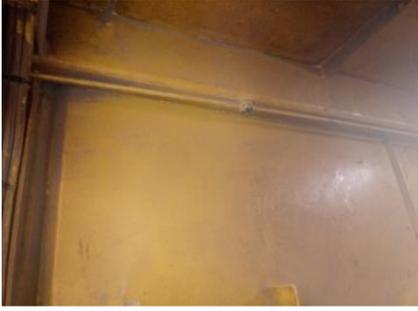
22	REQUISITO LEGAL	13.5.2.2	Foi evidenciado que o ambiente não possui sistema de iluminação de emergência.	Necessário providenciar a instalação do sistema de iluminação de emergência.	P-0

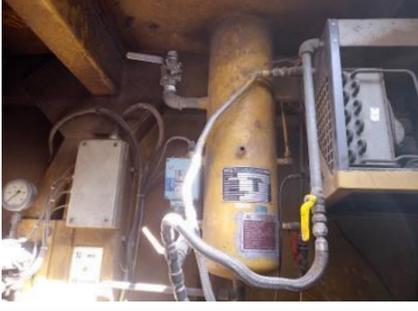
23	REQUISITO LEGAL	13.5.2.4	Foi evidenciado que a instalação do equipamento obedece aos aspectos de segurança, saúde e meio ambiente previstos nas Normas Regulamentadoras, convenções e disposições legais aplicáveis.	NADA CONSTA.	-

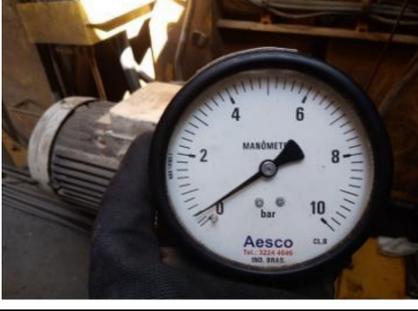
24	REQUISITO LEGAL	13.5.3.2	Durante a presente inspeção foi realizado calibração do manômetro.	NADA CONSTA.	-

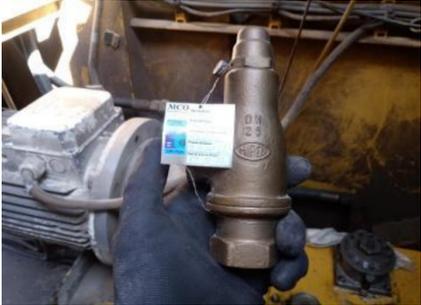
Nº	TIPO	ITEM	SITUAÇÃO ENCONTRADA	RECOMENDAÇÃO	PRIORIDADE	FOTO
25	REQUISITO LEGAL	13.5.4.3	Durante a inspeção foi evidenciado que o equipamento não possui comprovação documental de que o Teste Hidrostático tenha sido realizado na fase de fabricação, ficando a critério do PH a sua realização que na ocasião optou-se em não realizar o ensaio.	NADA CONSTA.	-	-
26	REQUISITO LEGAL	13.5.4.10	Durante a presente inspeção foi realizado calibração da válvula de segurança.	NADA CONSTA.	-

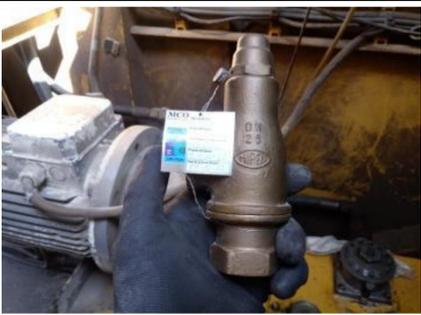
27	REQUISITO LEGAL	13.5.4.10	Foi evidenciado que a válvula não possui indicação de vazão e Data Sheet que comprove sua fabricação conforme norma ASME VIII.	Devido a válvula não ter indicação de vazão e evidência de fabricação conforme norma ASME VIII, é necessário verificar junto ao fabricante as informações aqui mencionadas acima ou realizar a substituição da mesma com pressão de abertura menor ou igual a PMTA, e com a vazão superior a vazão do sistema.	P-0

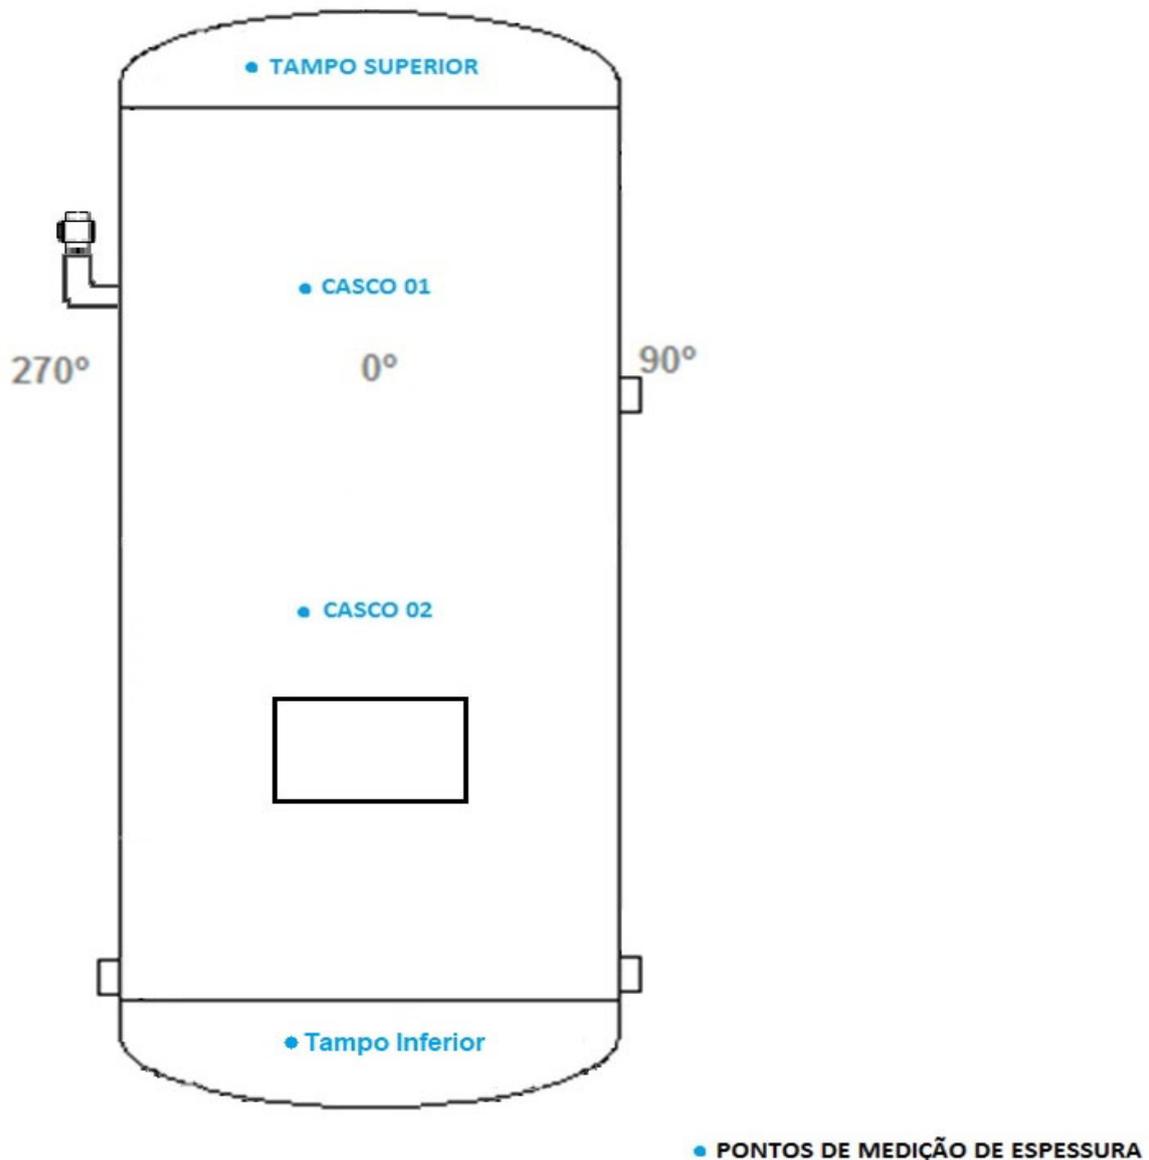
CROQUI DO ENSAIO

PONTO MEDIDO	POSIÇÃO					ESPESSURA DE CALIBRAÇÃO (mm)	ESPESSURA ATUAL (mm)	ESPESSURA NOMINAL (mm)	ESPESSURA MÍNIMA (mm)	REDUÇÃO (mm)
	0°	90°	180°	270°	CENTRO					
TAMPO SUPERIOR	6,30	6,50	6,39	6,45	6,48	10,00	6,30	-	-	-
COSTADO 01	6,20	6,55	6,57	6,60	-	10,00	6,20	-	-	-
COSTADO 02	6,80	6,40	6,45	6,70	-	10,00	6,40	-	-	-
TAMPO INFERIOR	5,90	5,95	5,80	5,65	5,60	10,00	5,60	-	-	-
