## **RELATÓRIO DE INSPEÇÃO DE VASO DE PRESSÃO**

### **YARA BRASIL FERTILIZANTES BCA-01**

**TAG: F-223225**

### **RESERVATÓRIO AR COMPRIMIDO**

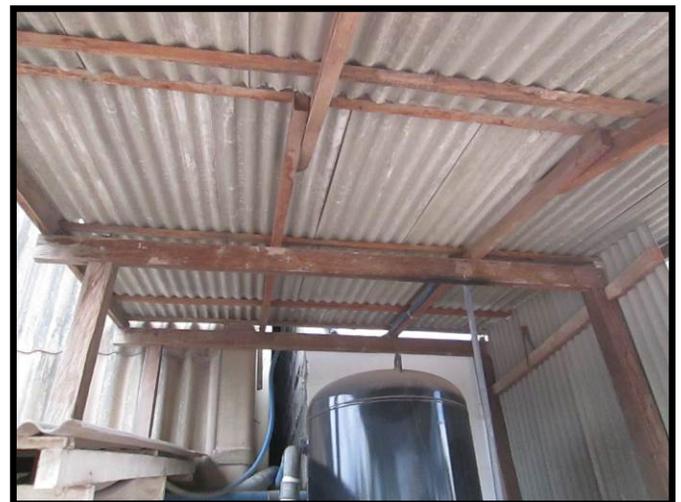
FOTO 08

- Ambiente de instalação não possui iluminação de emergência; (**FOTO 08**)
- Foi verificado que o ambiente de instalação não possui as suas duas saídas dispostas em direções distintas.

- Providenciar abertura de uma saída ampla disposta em uma direção distinta as demais saídas do ambiente de instalação;
- Providenciar instalação do sistema de iluminação de emergência no ambiente de instalação do vaso de pressão.

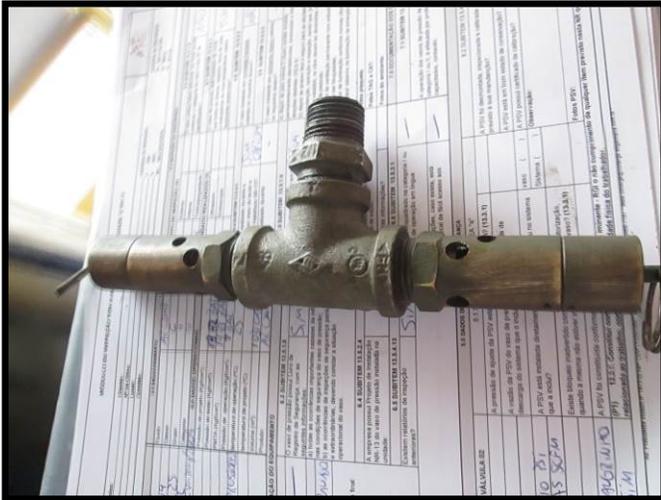
FOTO 09

- Durante esta intervenção não foi evidenciado a calibração da válvulas de segurança. **(FOTO 09)**

- Providenciar calibração das válvulas de segurança com emissão do certificado de calibração e posterior arquivamento do certificado no prontuário do vaso.

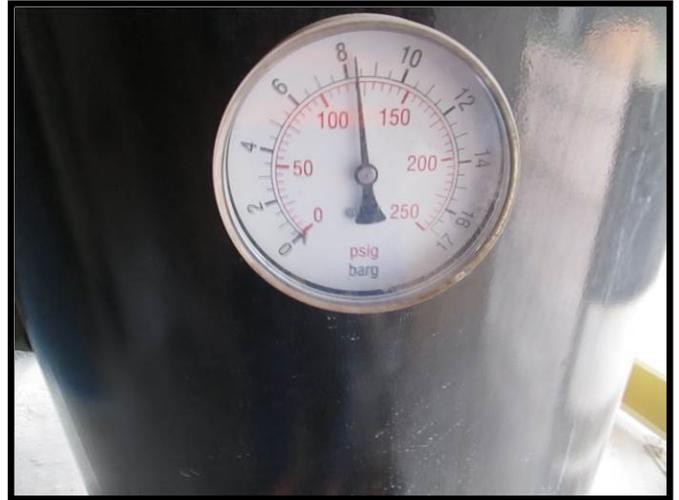
FOTO 10

- Durante esta intervenção não foi evidenciado a calibração do manômetro. **(FOTO 10)**

- Providenciar calibração do manômetro com emissão do certificado de calibração e posterior arquivamento do certificado no prontuário do vaso.

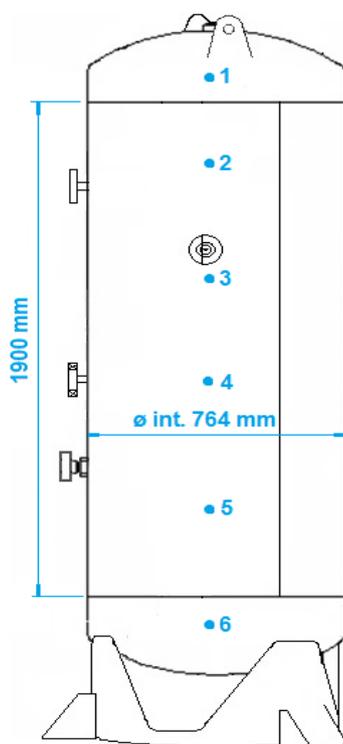
**CROQUI DO ENSAIO**

Foi realizado medição de espessura conforme consta na tabela abaixo.

**LAUDO: APROVADO**

● PONTOS DE MEDIÇÃO DE ESPESSURA
