## **RELATÓRIO DE INSPEÇÃO DE VASO DE PRESSÃO**

**YARA BRASIL FERTILIZANTES BCA-01**

**TAG: E-142670**

**SEPARADOR AR / ÓLEO**

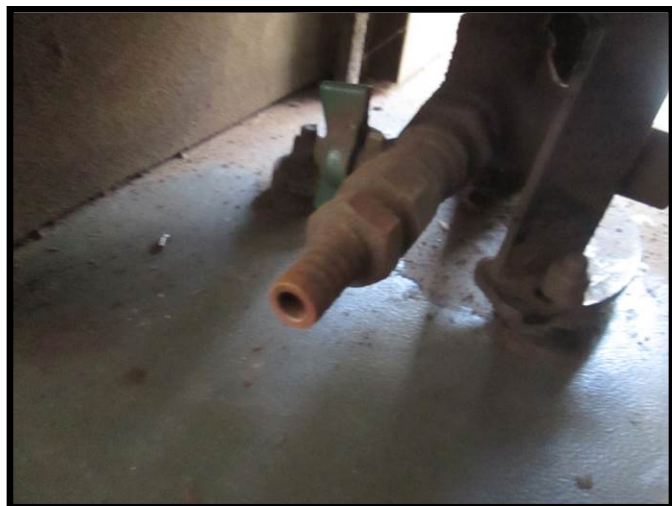
FOTO 01

- Base metálica, sistema de drenagem e chumbadores encontram-se em bom estado de conservação; **(FOTO 01)**
- Foi verificado que o equipamento possui aterramento elétrico;
- Tampos encontram-se condições físicas satisfatórias; **(FOTO 02 e 03)**
- Casco encontra-se em bom estado de conservação; **(FOTO 04)**
- Pintura geral em boas condições; **(FOTO 05)**

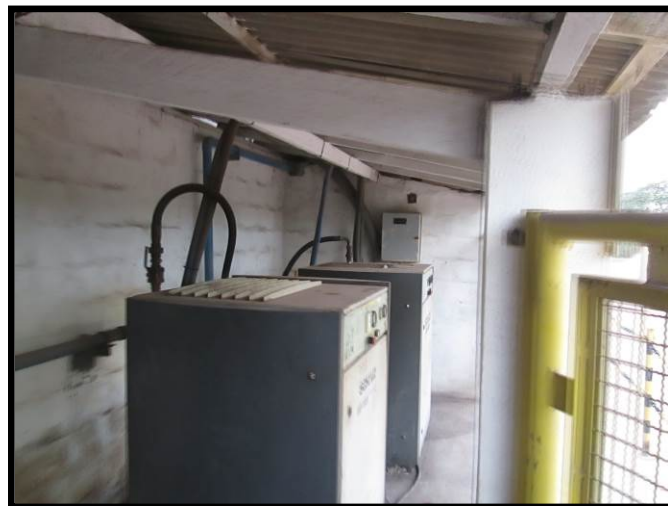
FOTO 06

- Foi verificado que o ambiente de instalação não possui iluminação de emergência; **(FOTO 06)**
- Foi verificado que o ambiente de instalação não possui duas saídas; **(FOTO 07)**

- Providenciar instalação de iluminação de emergência conforme subitem 13.5.2.2 da NR-13;

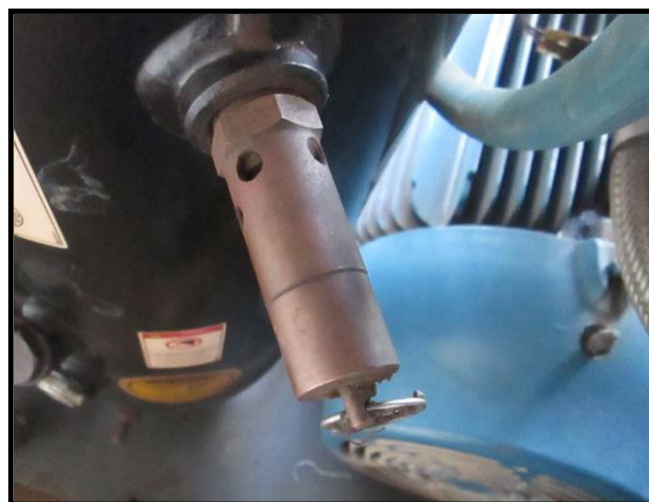
FOTO 08

- Válvula de segurança não possui evidência de calibração. (FOTO 08)

- Providenciar calibração da válvula de segurança no prazo previsto de sua manutenção atendendo subitem 13.5.4.9 da NR – 13.

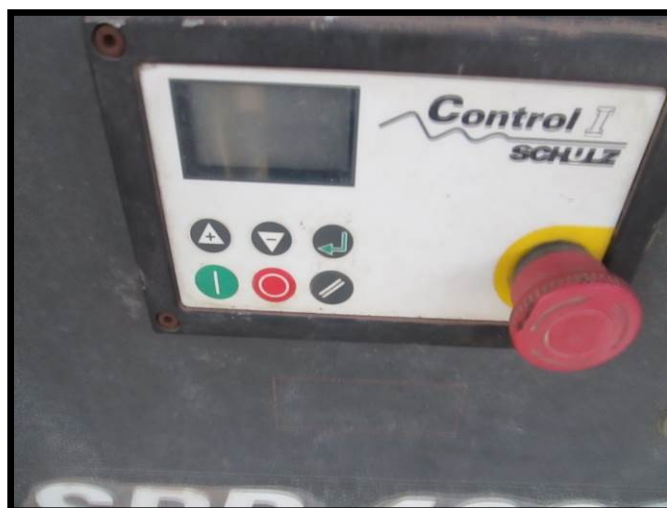
**FOTO 09**

- Manômetro e termômetro não possuem evidências de calibração.

- Foi verificado que o Manômetro e Termômetro são digitais e encontram-se instalados no sistema. (FOTO 09)

- Providenciar calibração do manômetro e termômetro no prazo previsto de sua manutenção atendendo o subitem 13.5.3.2 da NR-13.
