## **RELATÓRIO DE INSPEÇÃO DE VASO DE PRESSÃO**

**YARA BRASIL FERTILIZANTES BCA-01**

**TAG:VPB-02**

**SEPARADOR AR/ÓLEO**

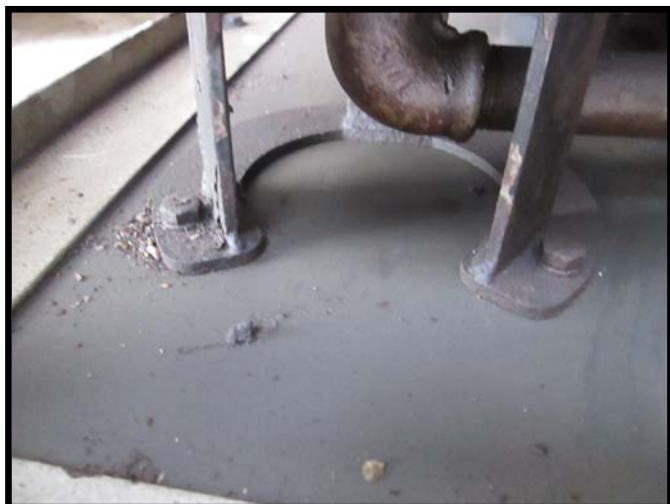
FOTO 01

- Suportação encontra-se em bom estado de conservação; (FOTO 01)
- Chumbadores encontram-se em condições satisfatórias; (FOTO 01)
- Tampos encontram-se em bom estado físico de conservação; (FOTOS 02 e 03)
- Foi verificado que o equipamento não existe aterramento elétrico;
- Costado apresenta condições físicas satisfatórias. (FOTO 04)

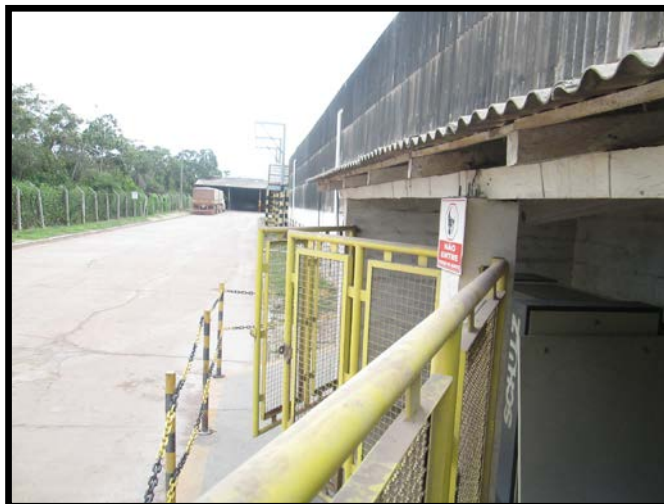
FOTO 05

- Ambiente de instalação não possui iluminação de emergência.
- Foi verificado que o ambiente de instalação não possui as suas duas saídas dispostas em direções distintas; (**FOTO 05**)

- Providenciar abertura de uma saída ampla disposta em uma direção distinta as demais saídas do ambiente de instalação;
- Providenciar instalação do sistema de iluminação de emergência no ambiente de instalação do vaso de pressão.
