## RELATÓRIO DE INSPEÇÃO DE INTEGRIDADE EM TALHAS

(Conforme Portaria SIT da NR-11 nº 56 de 01 de Junho de 2004)

### TALHA DA CORREIA

### YARA FERTILIZANTES – CAMBÉ/PR

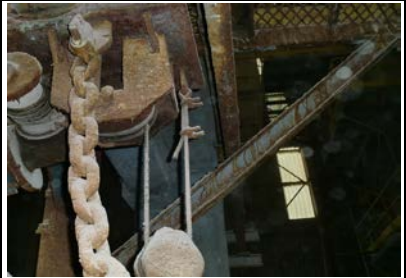
| Nº | Inspeção | Recomendação | Prioridade | Item da Norma | Foto |
|---|---|---|---|---|---|
| 1 | Correntes encontram-se com processo corrosivo severo. | Providenciar substituição das correntes conforme o subitem 11.1.3.1 | P0 | 11.1.3.1 | |

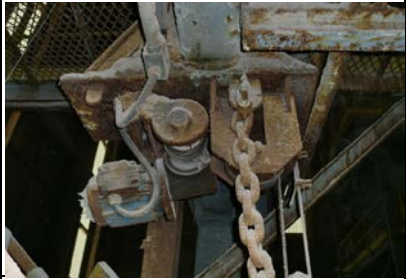
| Nº | Inspeção | Recomendação | Prioridade | Item da Norma | Foto |
|---|---|---|---|---|---|
| 2 | Talha encontra-se com corrosão severa devido a falta de pintura. | Providenciar substituição da talha a fim de atender o subitem 11.1.3. | P0 | 11.1.3 | |

Essa vistoria para a talha da esteira localizada na área do carregamento da empresa Yara do Brasil – Cambé/PR identificada como Talha da Esteira inspecionada conforme NR-11 encontra-se **REPROVADA** para operação, pois toda a talha encontra-se com corrosão severa estando em desconformidade com o subitem 11.1.3.

Faz-se necessária a substituição da talha, realização do cálculo estrutural com emissão de ART e cortar a talha de forma que não possa mais ser utilizada.

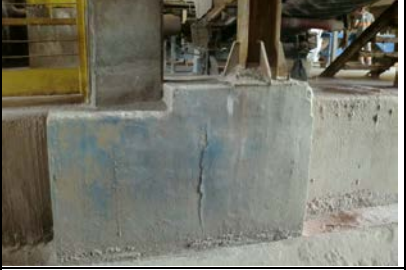
| Nº | Inspeção | Recomendação | Prioridade | Item da Norma | Foto |
|---|---|---|---|---|---|
| 3 | Base de concreto apresenta condições físicas satisfatórias. | ..... | ..... | ..... | |

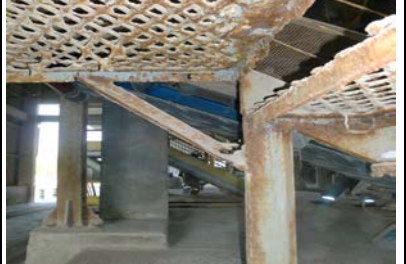
| Nº | Inspeção | Recomendação | Prioridade | Item da Norma | Foto |
|---|---|---|---|---|---|
| | Escada de acesso encontra-se danificada devido a processo corrosivo avançado. | Providenciar substituição imediata da escada conforme subitem 11.1.3 da NR-11. | P0 | 11.1.3 | |

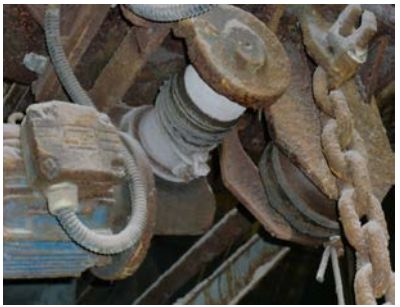
| 5 | Conjunto do motor e tambor com processo corrosivo atmosférico em desconformidade com o subitem 11.1.3 da NR-11. | Providenciar substituição do conjunto motor e tambor. | ..... | 11.1.3 | |

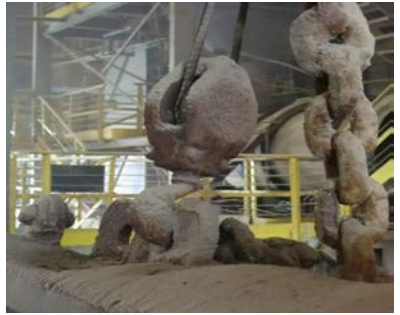
| 6 | Gancho de suporte encontra-se com processo corrosivo severo e não possui trava de segurança. | Providenciar substituição imediata do gancho de carga conforme subitem 11.1.8. " Todos os transportadores industriais serão permanentemente inspecionados e as peças defeituosas, ou que apresentam deficiências, deverão ser imediatamente substituídas. | P0 | 11.1.8 | |

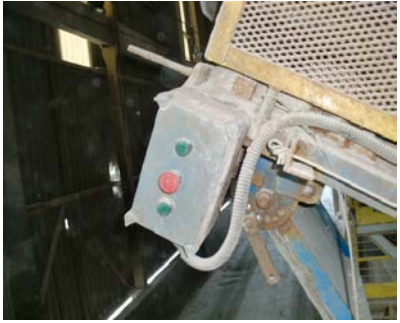
| 7 | Botoeira de acionamento em bom estado de conservação. | ..... | ..... | ..... | |
