## RELATÓRIO DE INSPEÇÃO DE VASO DE PRESSÃO

### YARA BRASIL FERTILIZANTES CAM-01

**TAG: 10 CP 01**

**COMPRESSOR**

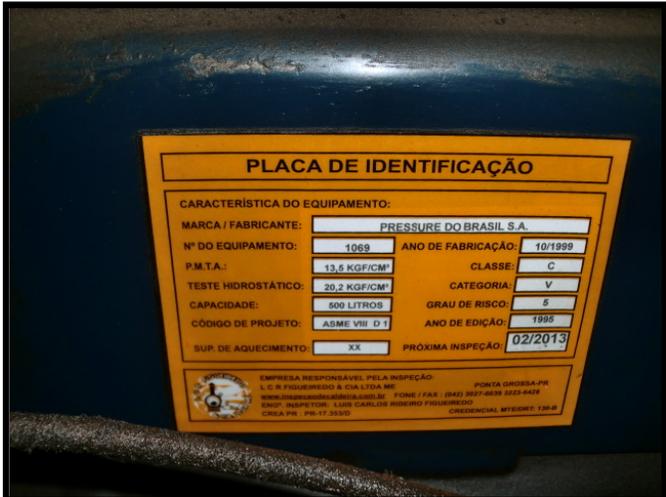
FOTO 08

- Plaqueta de identificação em bom estado de conservação. **(FOTO 08)**

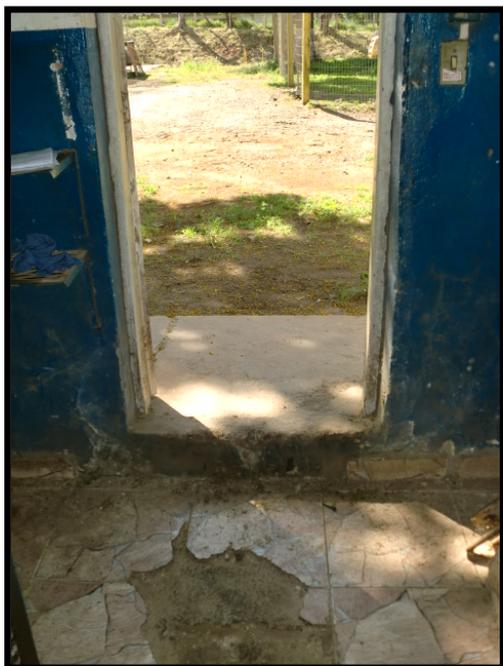
**FOTO 09**

- Foi verificado que o ambiente de instalação não possui duas saídas amplas, desobstruídas e dispostas em direções distintas; **(FOTO 09)**
- Foi verificado que o ambiente de instalação não possui acesso seguro para atividades de manutenção e operação do equipamento; **(FOTO 10)**

- Providenciar abertura de uma saída ampla disposta em uma direção distinta às demais saídas do ambiente de instalação.
- Providenciar melhor acesso seguro para atividades de manutenção e operação do equipamento.

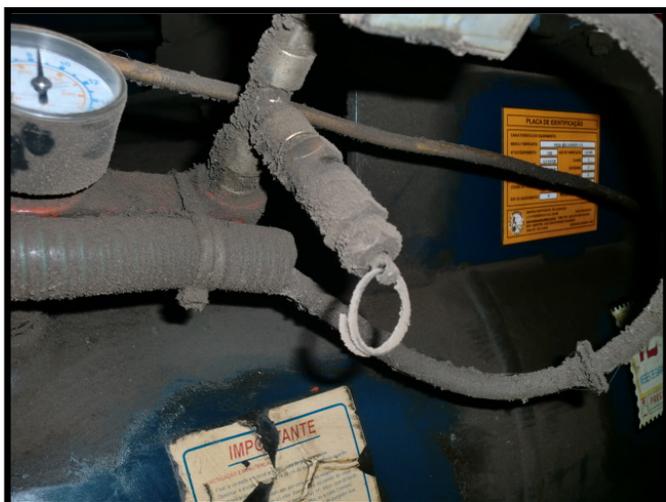
**FOTO 11**

- Foi verificado que a válvula de segurança encontra-se sem evidencias dos valores da pressão de abertura e vazão do equipamento não sendo possível informar se a capacidade de descarga é compatível com a capacidade da descarga do equipamento, apresentando não conformidade com o subitem 13.3.1 da NR-13 que constitui condição de risco grave e iminente – RGI o não cumprimento de qualquer item previsto nesta NR que possa causar acidente ou doença relacionada ao trabalho, com lesão grave à integridade física do trabalhador. **(FOTO 11)**

Foi verificado que a válvula de segurança encontra-se sem evidencias dos valores da pressão de abertura e vazão do equipamento não sendo possível informar se a capacidade de descarga é compatível com a capacidade da descarga do equipamento, apresentando não conformidade com o subitem 13.3.1 da NR-13 que constitui condição de risco grave e iminente – RGI o não cumprimento de qualquer item previsto nesta NR que possa causar acidente ou doença relacionada ao trabalho, com lesão grave à integridade física do trabalhador.

- Providenciar a substituição da válvula de segurança por uma com selo UV, pressão de abertura inferior a PMTA do equipamento e valor de vazão de descarga efetiva maior que a do sistema que o alimenta, pois o não atendimento caracteriza condição de risco grave e iminente – RGI, conforme subitem 13.3.1 da NR-13.

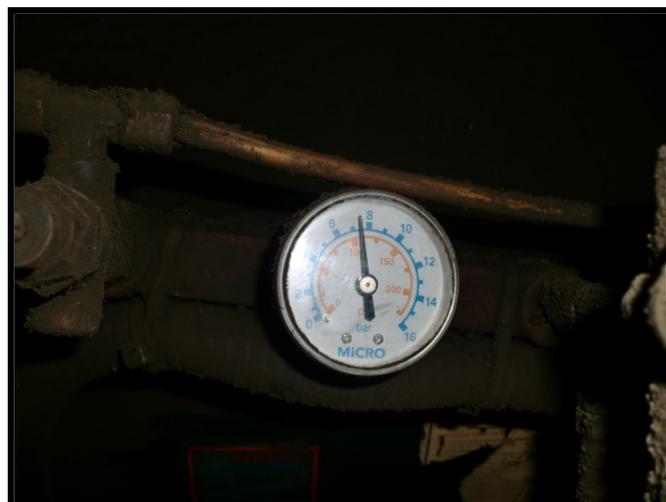
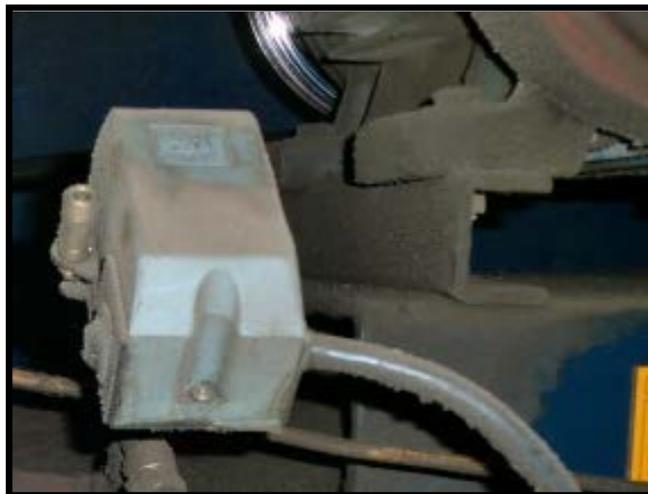
**FOTO 12**

- Instrumentos apresentam bom estado de conservação; **(FOTO 12 e 13)**

- Providenciar calibração do manômetro e pressostato com emissão do certificado de calibração e posterior arquivamento do certificado no prontuário do vaso.

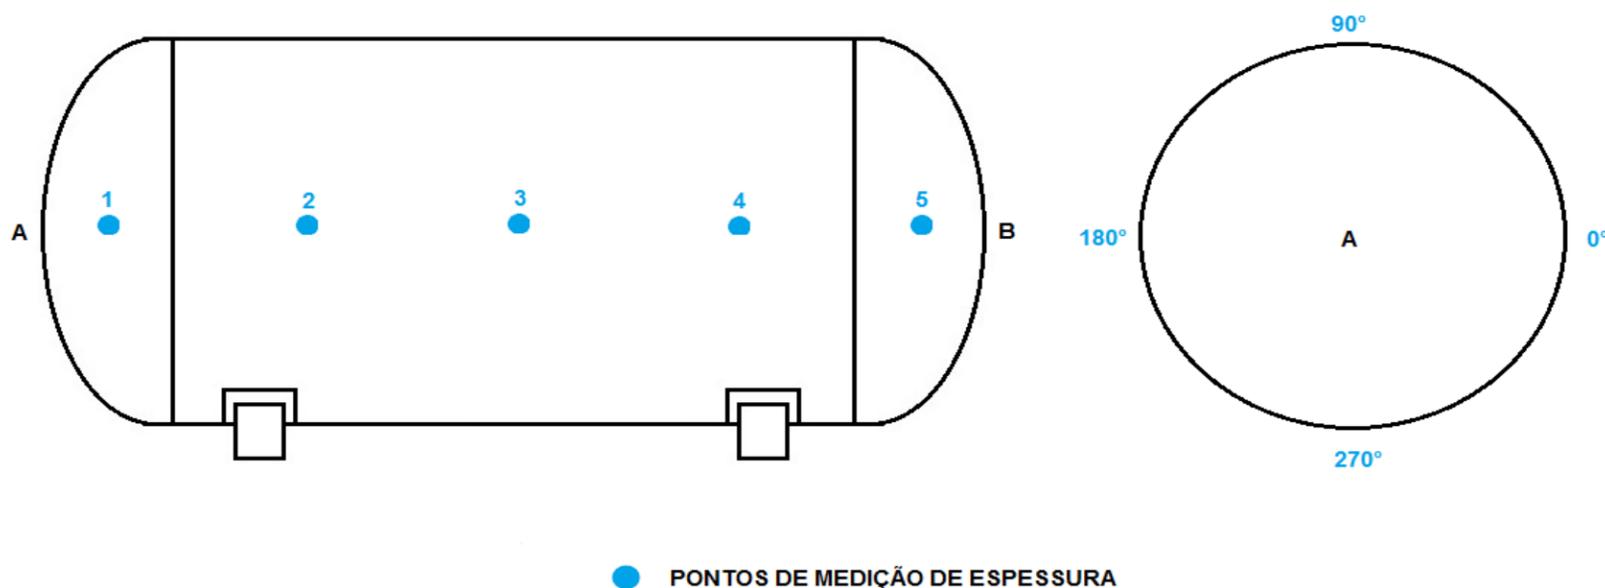
**CROQUI DO ENSAIO**

Foi realizado medição de espessura conforme consta na tabela abaixo.

**LAUDO: APROVADO**

PONTO MEDIDO	POSIÇÃO					ESPESSURA DE CALIBRAÇÃO (mm)	ESPESSURA ATUAL (mm)	ESPESSURA NOMINAL (mm)	ESPESSURA MÍNIMA (mm)	REDUÇÃO (mm)
	0°	90°	180°	270°	CENTRO					
1	4,50	4,50	4,60	4,60	-	10,00	4,50	4,76	3,15	0,26
2	4,50	4,60	4,50	4,50	-	10,00	4,50	4,76	3,85	0,26
3	4,60	4,50	4,50	4,60	-	10,00	4,50	4,76	3,85	0,26
4	4,40	4,50	4,50	4,50	-	10,00	4,40	4,76	3,85	0,36
5	4,50	4,60	4,50	4,50	-	10,00	4,50	4,76	3,15	0,26
