## RELATÓRIO DE INSPEÇÃO DE VASO DE PRESSÃO

### YARA BRASIL FERTILIZANTES CAM-01

**TAG: 20 TG 01**

**PULMÃO DE AR**

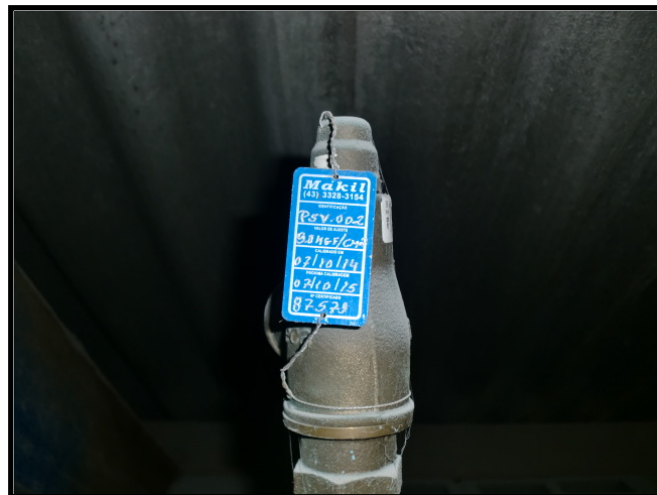
FOTO 10

- Foi verificado que as válvulas de segurança não possuem evidencia do valor de abertura e nem de vazão não sendo possível informar se a capacidade de descarga é compatível com a capacidade da descarga do equipamento, apresentando não conformidade com o subitem 13.3.1 da NR-13 que constitui condição de risco grave e iminente – RGI o não cumprimento de qualquer item previsto nesta NR que possa causar acidente ou doença relacionada ao trabalho, com lesão grave à integridade física do trabalhador. **(FOTO 10)**

- Providenciar a substituição das válvulas de segurança por uma com selo UV, pressão de abertura igual ou inferior a PMTA do equipamento e valor de vazão de descarga efetiva maior que a do sistema que o alimenta, pois o não atendimento caracteriza condição de risco grave e iminente – RGI, conforme subitem 13.3.1 da NR-13.

Foi verificado que as válvulas de segurança não possuem evidencia do valor de abertura e nem de vazão não sendo possível informar se a capacidade de descarga é compatível com a capacidade da descarga do equipamento, apresentando não conformidade com o subitem 13.3.1 da NR-13 que constitui condição de risco grave e iminente – RGI o não cumprimento de qualquer item previsto nesta NR que possa causar acidente ou doença relacionada ao trabalho, com lesão grave à integridade física do trabalhador.

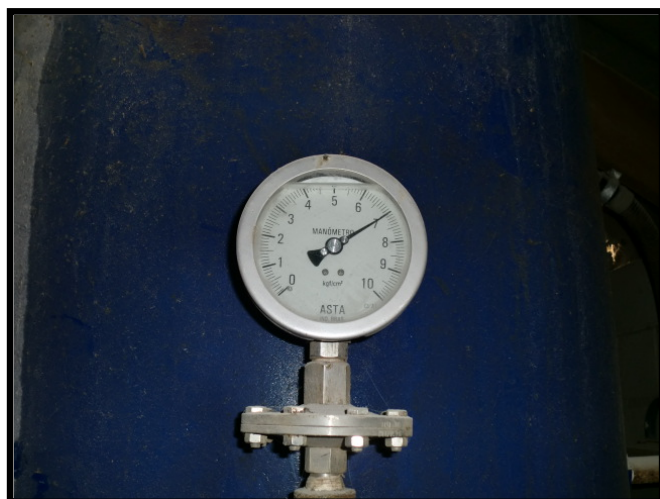
FOTO 11

- Foi verificado que os instrumentos (Manômetro e Pressostato) não possuem evidências de calibração. **(FOTO 11 e 12)**

- Providenciar calibração dos instrumentos (Manômetro e Pressostato) e posterior certificado de calibração e arquivamento do mesmo na pasta prontuário do equipamento.
