## **RELATÓRIO DE INSPEÇÃO DE INTEGRIDADE EM TALHAS**

**BERG STEEL 312216**

**YARA FERTILIZANTES – CANDEIAS/BA**

Avaliar através de inspeção de integridade estrutural a "**TALHA MANUAL (BERG STEEL 312216)**" localizada na Yara Fertilizantes Candeias/BA, conforme exigência da SIT nº82 de 01 de Junho de 2004, para fins de certificação das atuais condições de segurança.

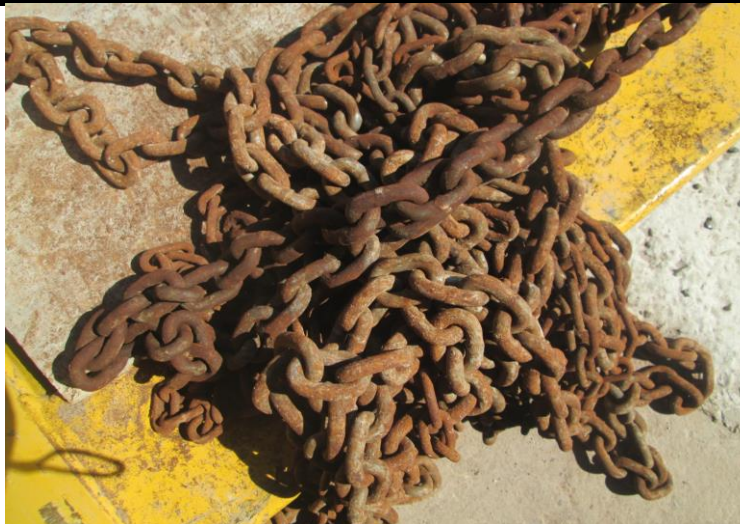
| Nº | Inspeção | Recomendação | Prioridade | Item da Norma | Foto |
|---|---|---|---|---|---|
| 1 | O equipamento não possui gancho inferior. | É necessário providenciar a instalação do gancho inferior da talha. | P1 | 11.1.3.1 | |

| | | <b>RELATÓRIO DE RECOMENDAÇÕES</b> | | | | | |
|---|---|---|---|---|---|---|---|
| 1 | É necessário providenciar a instalação do gancho inferior da talha. | 11.1.3.1 | P1 | | | | |

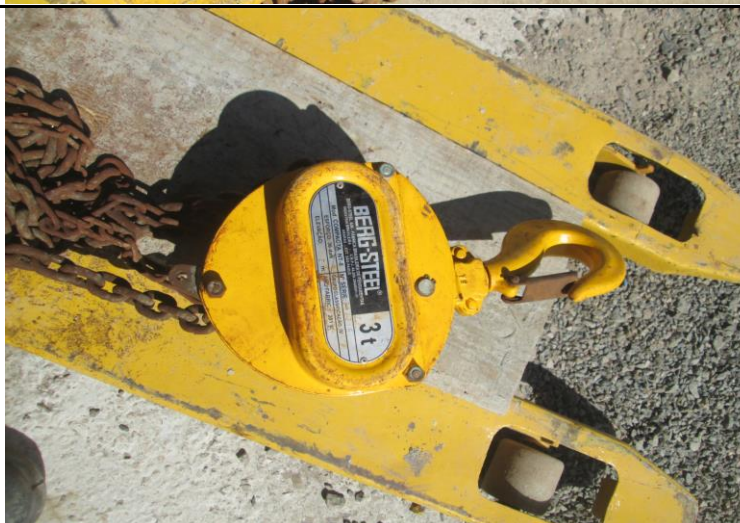
| Nº | Inspeção | Recomendação | Prioridade | Item da Norma | Foto |
|---|---|---|---|---|---|
| 2 | O equipamento apresenta bom estado de conservação. | - | - | - | |

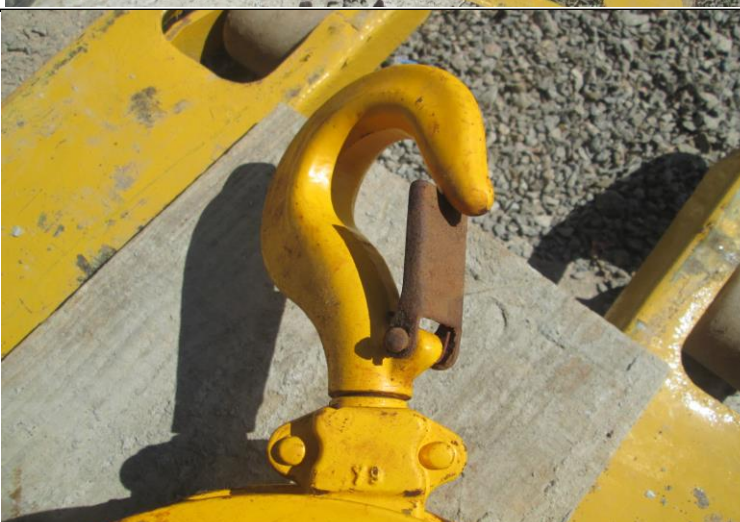
| Nº | Inspeção | Recomendação | Prioridade | Item da Norma | Foto |
|---|---|---|---|---|---|
| 3 | A trava do gancho superior apresenta início de processo de corrosão. | Necessário realizar tratamento superficial seguido de pintura do componente. | P3 | 11.1.3.1 | |

| | | <b>RELATÓRIO DE RECOMENDAÇÕES</b> | | | | | |
|---|---|---|---|---|---|---|---|
| 2 | Necessário realizar tratamento superficial seguido de pintura do componente. | 11.1.3.1 | P3 | | | | |

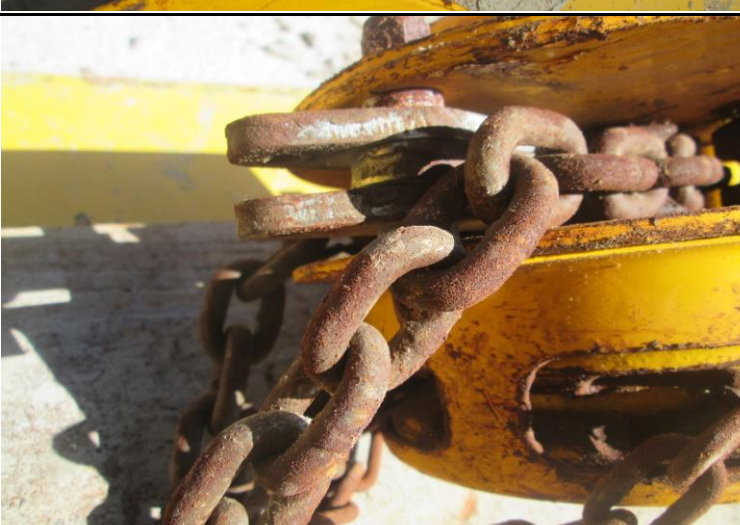
| Nº | Inspeção | Recomendação | Prioridade | Item da Norma | Foto |
|---|---|---|---|---|---|
| 4 | Corrente do equipamento não possui devida lubrificação. | É necessário realizar lubrificação periódica nas correntes do equipamento. | P1 | 11.1.3.1 | |

| | | <b>RELATÓRIO DE RECOMENDAÇÕES</b> | | | | | |
|---|---|---|---|---|---|---|---|
| 3 | É necessário realizar lubrificação periódica nas correntes do equipamento. | 11.1.3.1 | P3 | | | | |

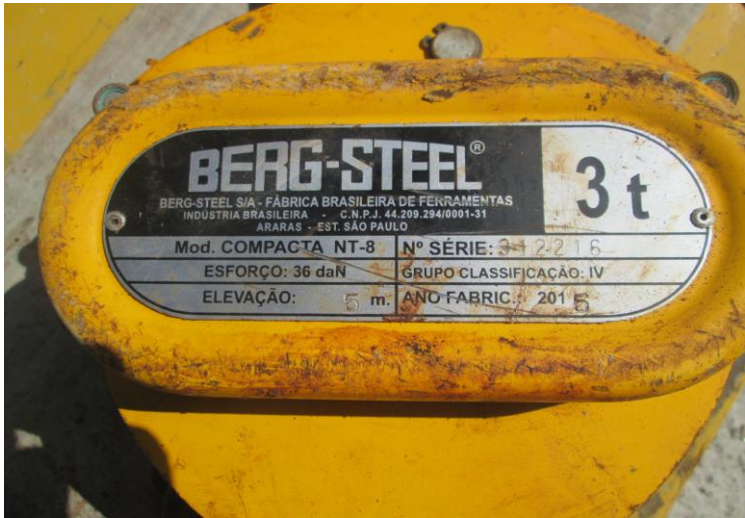
| 5 | Plaqueta de identificação da talha em bom estado de conservação | - | - | - | | | |

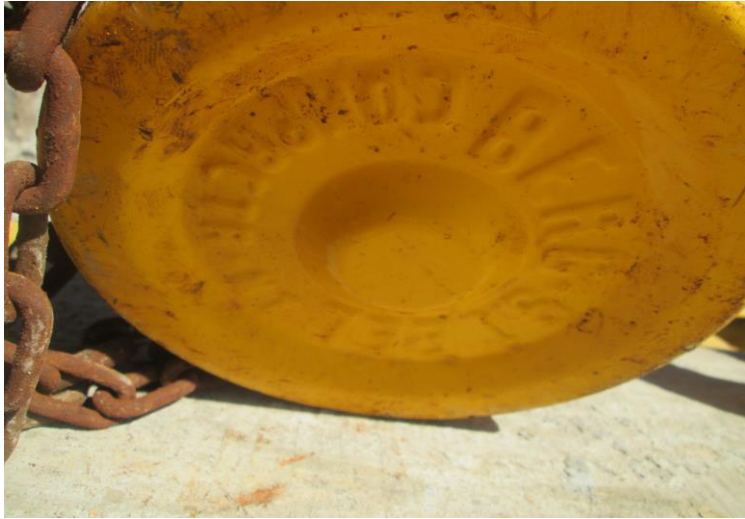
| 6 | Carcaça da talha em boas condições físicas. | - | - | - | | | |

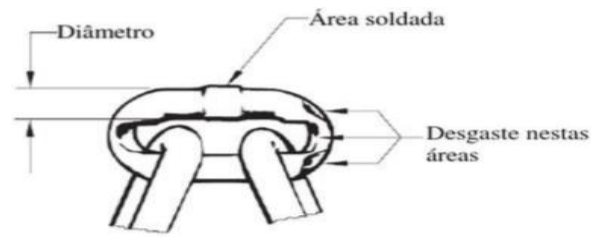
$$dm = \frac{d1 + d2}{2} \leq 0,9d$$

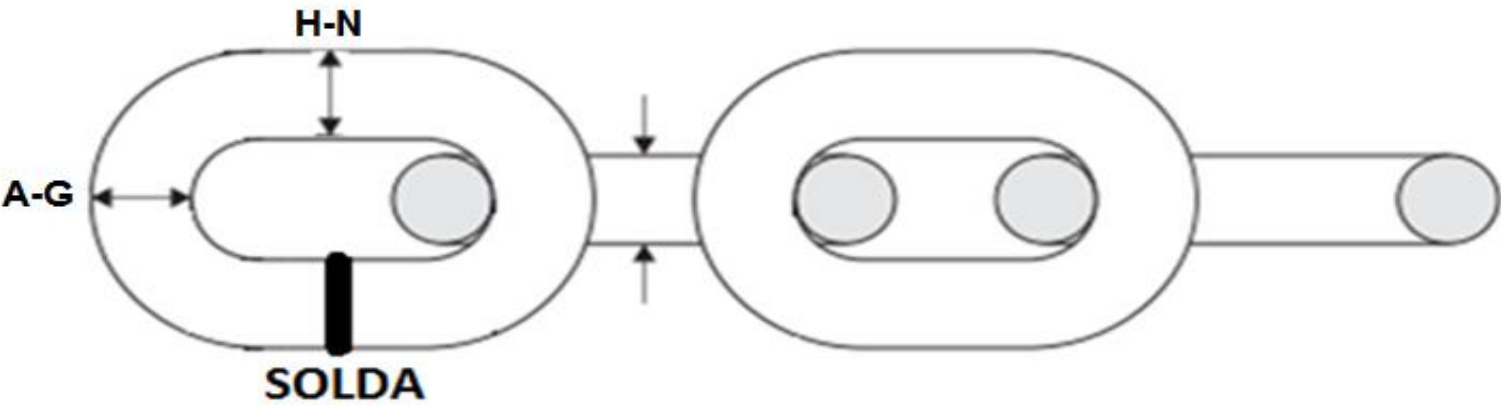
Foi realizado a medição do diâmetro do elo da corrente através de paquímetro conforme norma NR-11, e as mesmas constam na tabela abaixo.

Locais onde foram coletadas as medidas.
