## **RELATÓRIO DE INSPEÇÃO DE INTEGRIDADE EM TALHAS**

(Conforme Portaria SIT da NR-11 nº 82 de 01 de Junho de 2004)

### **TALHA ELÉTRICA**

#### **YARA FERTILIZANTES – CANDEIAS/BA**

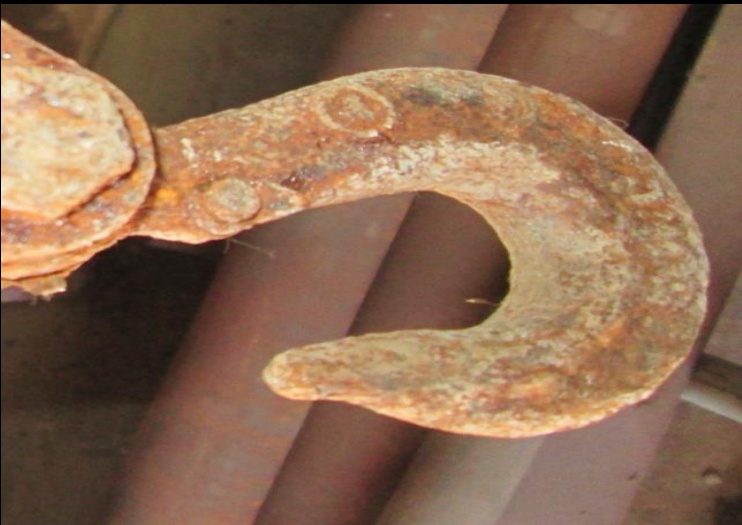
| | | RELATÓRIO DE INSPEÇÃO POR ENSAIO VISUAL | | | |
|---|---|---|---|---|---|
| 1 | Gancho inferior da talha encontra-se sem a trava de segurança. | Providenciar instalação da trava de segurança ou se necessário substituição do gancho. | P1 | - | |

| 2 | Necessário instalação da trava de segurança ou substituição do gancho. | - | P3 | | | | | |

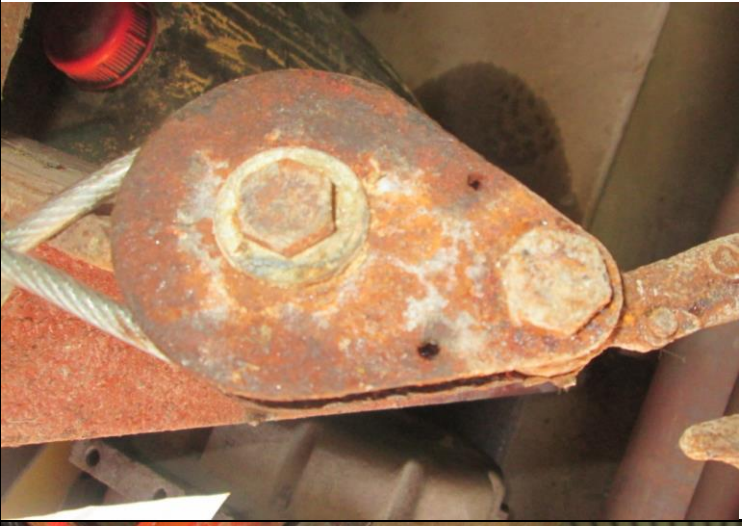
| | | RELATÓRIO DE INSPEÇÃO POR ENSAIO VISUAL | | | |
|---|---|---|---|---|---|
| 2 | Sustentação do gancho apresenta sinais de corrosão. | Providenciar limpeza, tratamento e posterior pintura. | P3 | - | |

| 3 | Providenciar tratamento e pintura do conjunto do gancho. | - | P3 | | | | | |

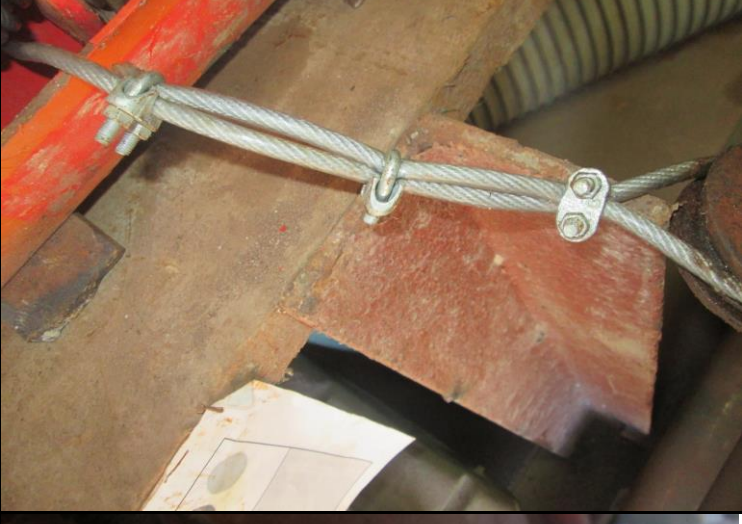
| | | RELATÓRIO DE INSPEÇÃO POR ENSAIO VISUAL | | | |
|---|---|---|---|---|---|
| 3 | Presilhas encontram-se posicionadas de forma incorreta. | Providenciar instalação das presilhas de maneira que a base fique posicionada na parte viva do cabo e o parafuso "U" na parte morta. | P3 | - | |

| 4 | Providenciar posicionamento correto dos ganchos. | - | P3 | | | | | |

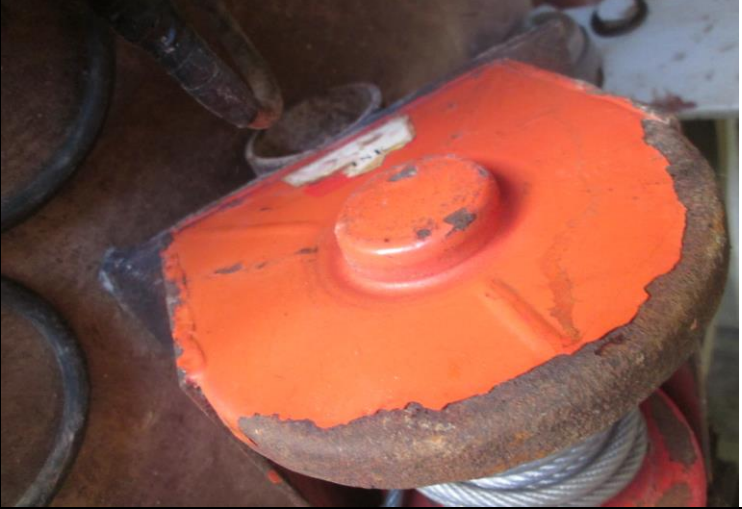
| | | RELATÓRIO DE INSPEÇÃO POR ENSAIO VISUAL | | | |
|---|---|---|---|---|---|
| 4 | Carcaça do equipamento apresenta sinais de corrosão. | Necessário realizar tratamento e pintura do equipamento. | P1 | 11.1.3.1 | |

| 1 | Providenciar tratamento e pintura da carcaça do equipamento. | - | P3 | | | | | |

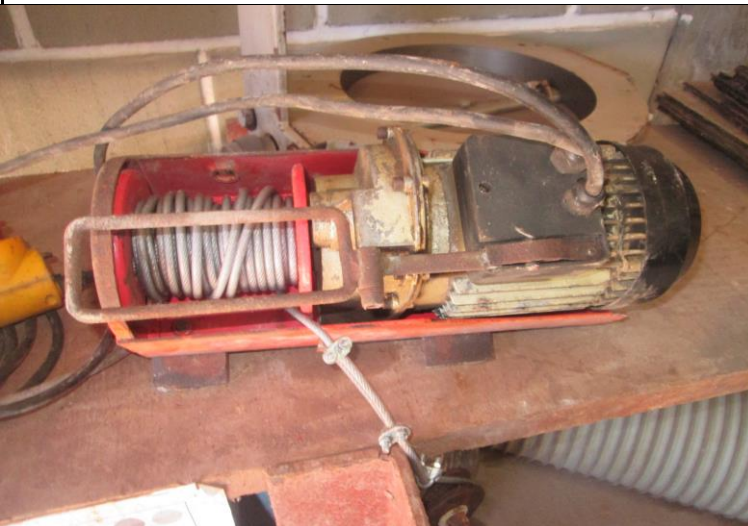
| 5 | Vista geral da talha elétrica com início de processo corrosivo. | Providenciar tratamento e pintura em todo corpo da talha para sanar o processo corrosivo na mesma. | P1 | - | | |

| 5 | Providenciar tratamento e pintura em todo corpo da talha para sanar o processo corrosivo na mesma. | - | P3 | | | | | |

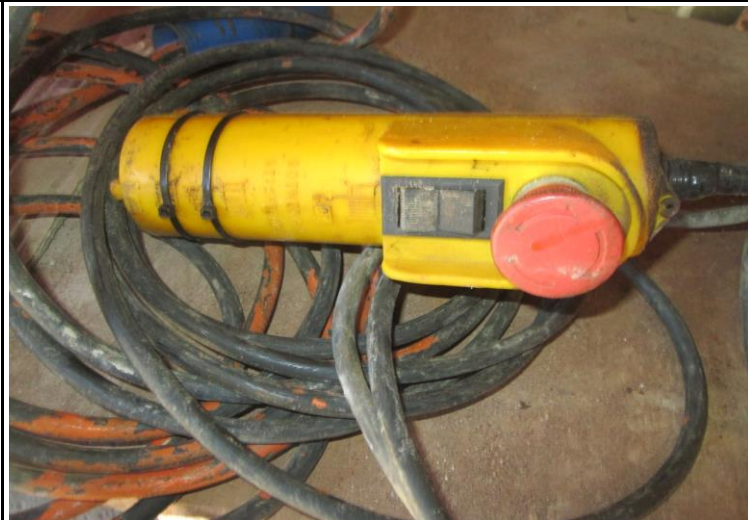
| 6 | Vista geral do joy stick. | Providenciar suporte para instalação do Joy stick para que o mesmo não fique no chão e venha causar danos. | P3 | - | | |

| 6 | Providenciar suporte para instalação do Joy stick para que o mesmo não fique no chão e venha causar danos. | - | P3 | | | | | |

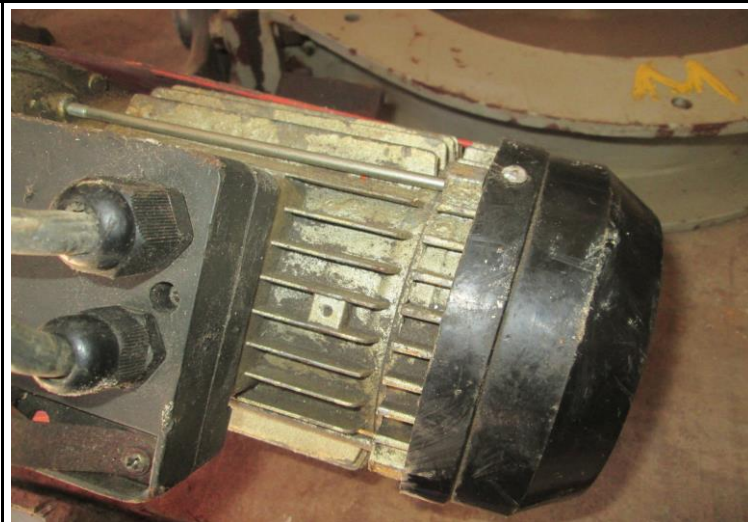
| 8 | Vista geral do motor que encontra-se com acúmulo de produto. | Providenciar tratamento e pintura em todo corpo da talha e limpeza periódica na mesma para evitar corrosão por depósito. | P1 | 11.1.3.1 | | |

| 8 | Providenciar tratamento e pintura em todo corpo da talha e limpeza periódica na mesma para evitar corrosão por depósito. | - | P3 | | | | | |
