## RELATÓRIO DE INSPEÇÃO DE INTEGRIDADE EM TALHAS

### TALHA ELÉTRICA 1213

### YARA FERTILIZANTES – CANDEIAS/BA

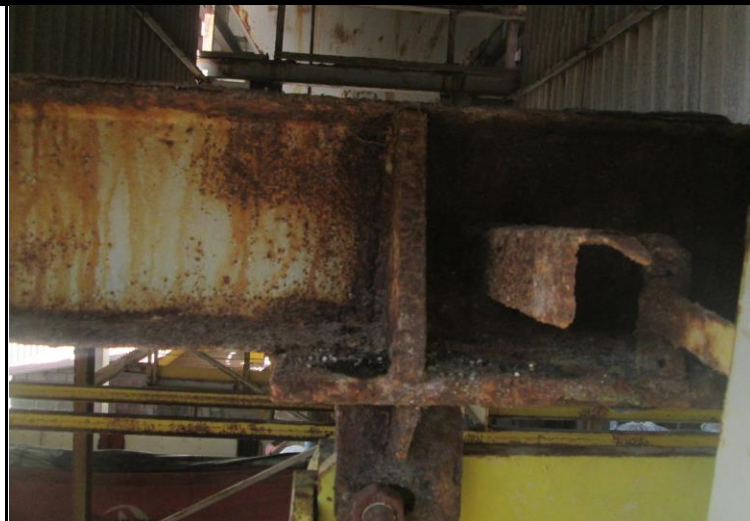
Essa vistoria para a TALHA ELÉTRICA localizada na área de carregamento planta 01 da empresa Yara do Brasil - Candeias/BA identificada como "**TALHA ELÉTRICA 1213**" inspecionada conforme NR-11 encontra-se **IMPEDIDO DE OPERAR**, pois o pórtico de sustentação da talha elétrica encontra-se em estado de corrosão crítico.

| 1 | Pórtico de sustentação da talha apresenta sinais de corrosão avançada. | Providenciar substituição do pórtico. | P1 | | |

Faz-se necessária a substituição de todo o pórtico para que o equipamento esteja em conformidade.

| | | <b>RELATÓRIO DE RECOMENDAÇÕES</b> | | | | | |
|---|---|---|---|---|---|---|---|
| 3 | Necessário realizar substituição do pórtico. | - | P3 | | | | |

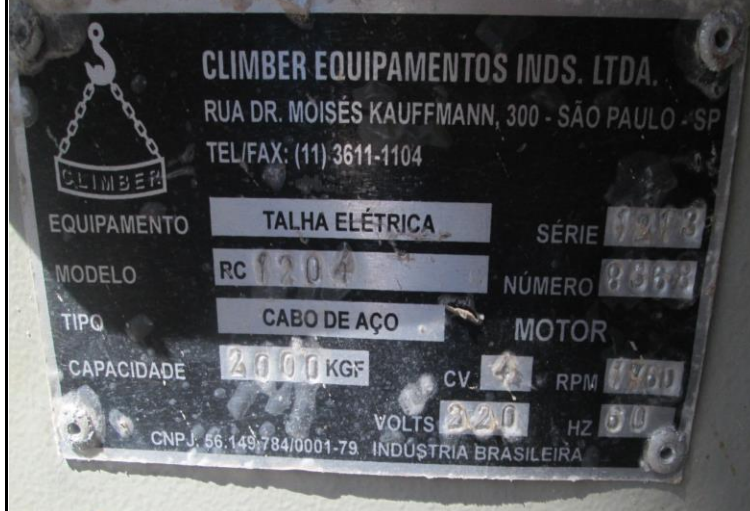
| 2 | Plaqueta apresenta bom estado físico. | - | - | - | |

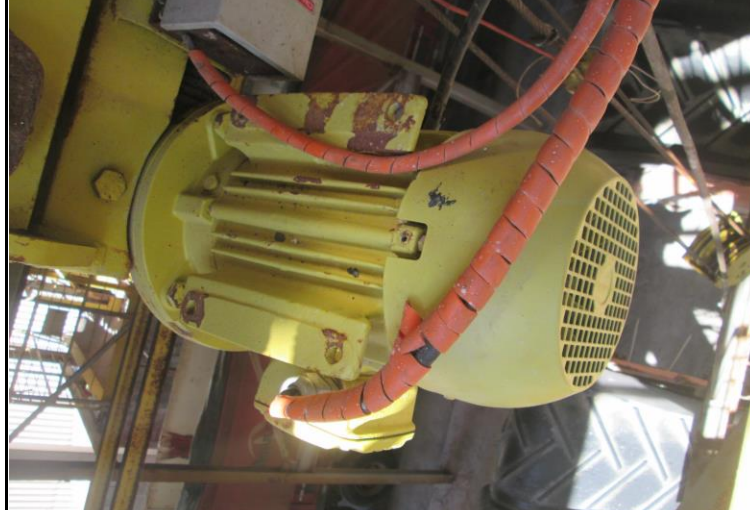
| 3 | Carcaça do motor apresenta sinais de corrosão. | Necessário realizar tratamento e pintura a fim de mantê-lo em conservação. | P3 | - | |

| | | <b>RELATÓRIO DE RECOMENDAÇÕES</b> | | | | | |
|---|---|---|---|---|---|---|---|
| 2 | Providenciar tratamento e pintura da carcaça do motor | - | P1 | | | | |

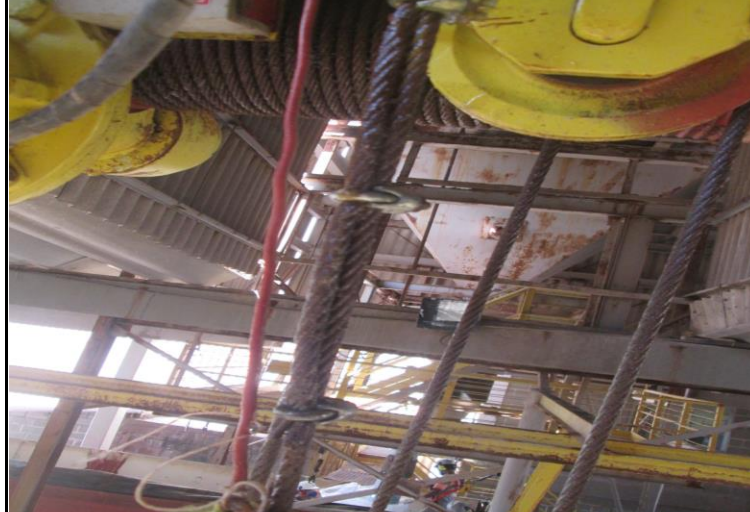
| 4 | Presilhas do cabo de aço encontram-se posicionadas de forma incorreta. | Providenciar posicionamento correto de modo que o aperto das presilhas estejam todas para o mesmo lado e opostas ao lado menor do cabo. | P1 | - | |

| | | <b>RELATÓRIO DE RECOMENDAÇÕES</b> | | | | | |
|---|---|---|---|---|---|---|---|
| 4 | Providenciar posicionamento correto das presilhas em relação aos cabos. | - | P3 | | | | |
