## RELATÓRIO DE INSPEÇÃO DE VASO DE PRESSÃO

### YARA BRASIL FERTILIZANTES SSA-03

**TAG: 201-CP-02**

### SEPARADOR AR/ÓLEO

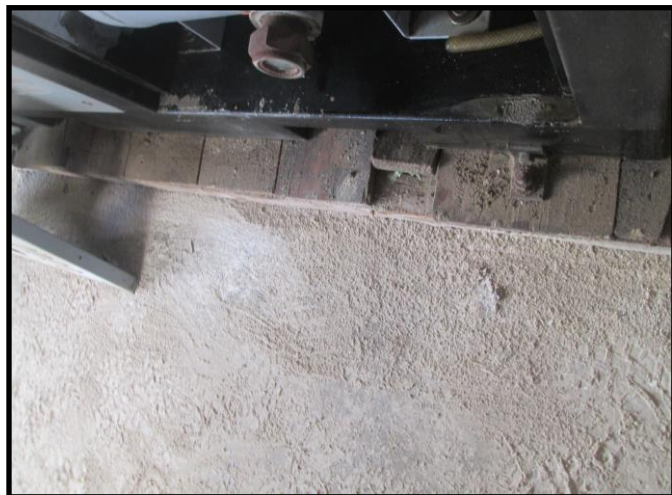
FOTO 01

- Base metálica em boas condições físicas; **(FOTO 01)**
- Chumbador apresenta condições físicas satisfatórias; **(FOTO 02)**
- Tampo superior encontra-se em bom estado de conservação; **(FOTO 03)**
- Sistema de drenagem encontra-se em bom estado de conservação. **(FOTO 04)**

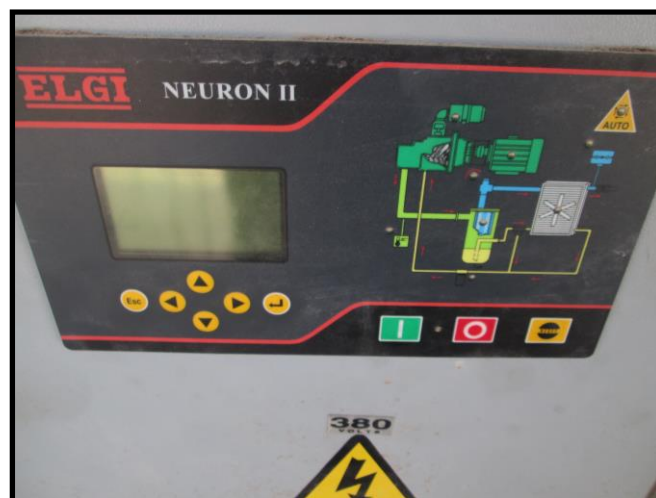
FOTO 08

- Verificou-se que o manômetro está com boas condições operacionais; **(FOTO 08)**
- Termômetro encontra-se bem conservado; **(FOTO 08)**
- Pressostato está com boas condições físicas.
