RELATÓRIO DE INSPEÇÃO DE VASO DE PRESSÃO

YARA BRASIL FERTILIZANTES SSA-03

PULMÃO DE AR COMPRIMIDO

TAG.....: VP
Descrição.....: Pulmão de ar comprimido
Área.....: Sala dos compressores – lado esquerdo
Relatório.....: 2502
Obra.....: 1864/15
Tipo de Inspeção.....: **Extraordinária**
Inspeção Realizada.....: **Externa / Interna**
Data do Relatório.....: 03/05/16
Data do Início da Inspeção.....: 16/12/15
Data do Término da Inspeção.....: 16/12/15
Proprietário.....: YARA BRASIL FERTILIZANTES
Fone/Fax.....: (71) 3602-8888
Localização.....: Avenida Portuária, km 22 – Centro – Candeias/BA
Contato.....: Sr. Edvan Cruz

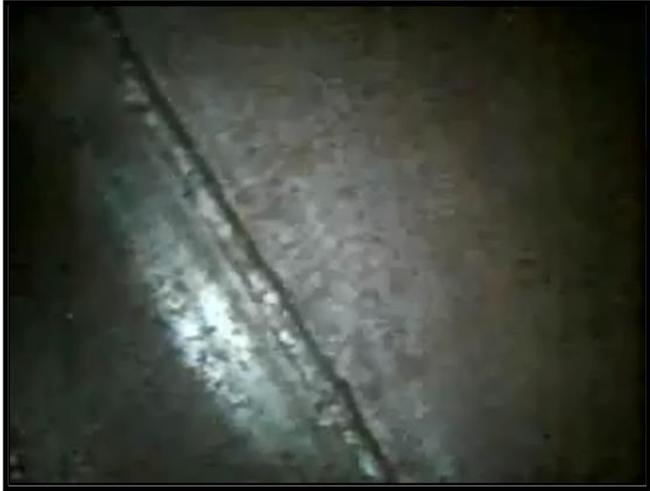
FOTO 08

- Durante esta intervenção foi executado ensaio medição de espessura por ultrassom;
- Durante esta intervenção foi executada a inspeção visual externa;
- Durante esta intervenção foi executada a inspeção visual interna (**FOTO 08**).

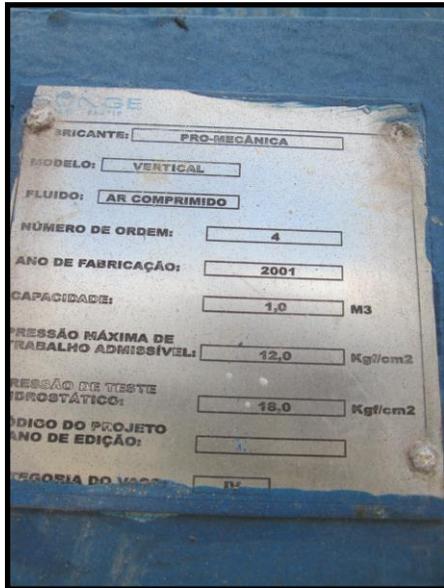
FOTO 09

- A plaqueta apresenta conformidade com o subitem 13.5.1.4 (**FOTO 09**).

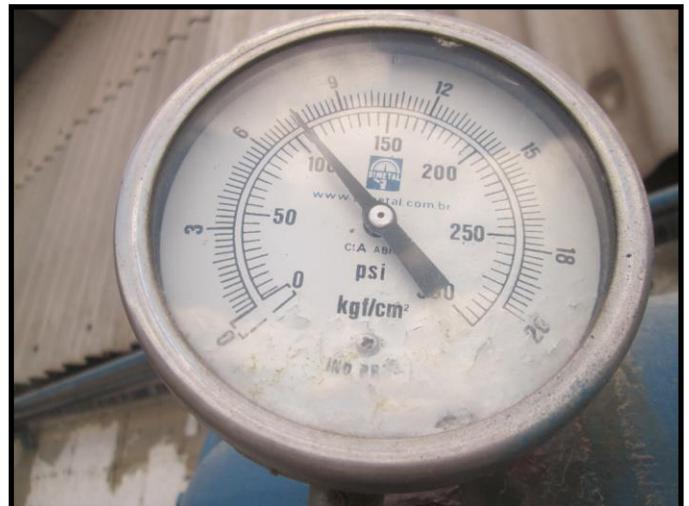
FOTO 12

- Nesta intervenção foi aferido que o manômetro encontra-se em condições físicas satisfatórias (**FOTO 12**).

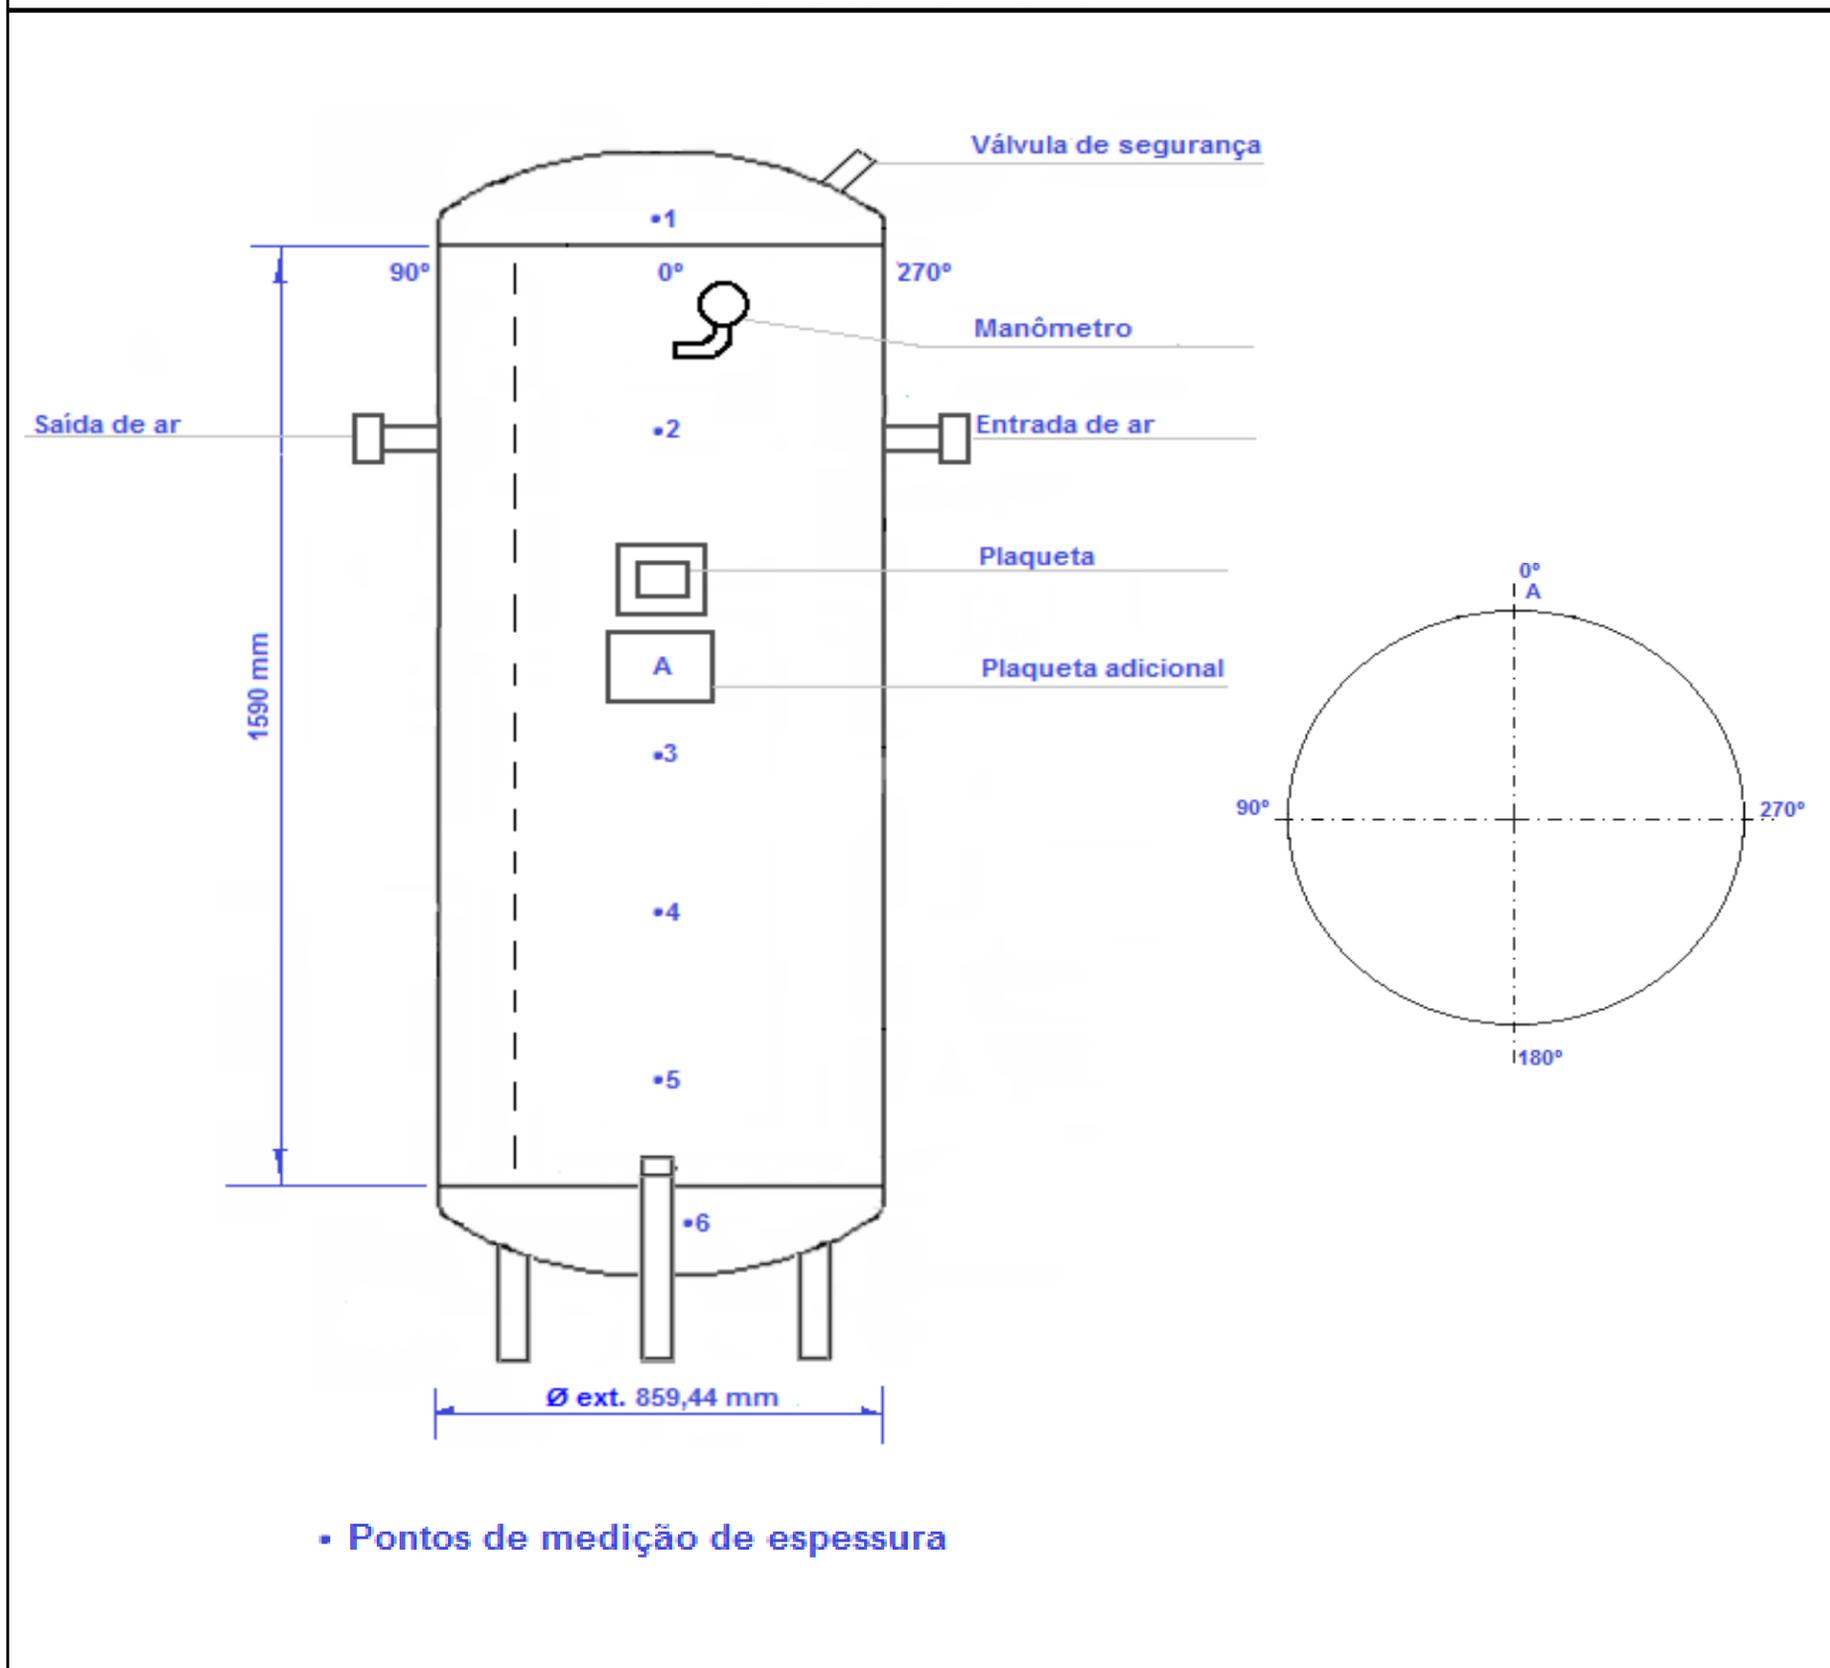
CROQUI DO ENSAIO

| <p>Foi realizado medição de espessura conforme consta na tabela abaixo.</p> <p>LAUDO: APROVADO</p> |

| PONTO MEDIDO | POSIÇÃO | | | | | ESPESSURA DE CALIBRAÇÃO (mm) | ESPESSURA ATUAL (mm) | ESPESSURA NOMINAL (mm) | ESPESSURA MÍNIMA (mm) | REDUÇÃO (mm) |
|---|---|---|---|---|---|---|---|---|---|---|
| 1 | 12,70 | 12,50 | 12,70 | 12,50 | 12,30 | 10,00 | 12,30 | 15,88 | 9,37 | 3,58 |
| 2 | 10,80 | 10,80 | 10,80 | 10,50 | - | 10,00 | 10,50 | 12,70 | 7,58 | 2,20 |
| 3 | 10,50 | 10,50 | 10,80 | 10,80 | - | 10,00 | 10,50 | 12,70 | 7,58 | 2,20 |
| 4 | 10,80 | 10,80 | 10,80 | 10,80 | - | 10,00 | 10,80 | 12,70 | 7,58 | 1,90 |
| 5 | 10,80 | 10,50 | 10,90 | 11,00 | - | 10,00 | 10,50 | 12,70 | 7,58 | 2,20 |
| 6 | 13,50 | 13,30 | 13,70 | 13,50 | 13,00 | 10,00 | 13,00 | 15,88 | 9,55 | 2,88 |
