## RELATÓRIO DE INSPEÇÃO DE VASO DE PRESSÃO

**YARA BRASIL FERTILIZANTES SSA-03**

**TAG: 201-CP-01**

**SEPARADOR AR/ÓLEO**

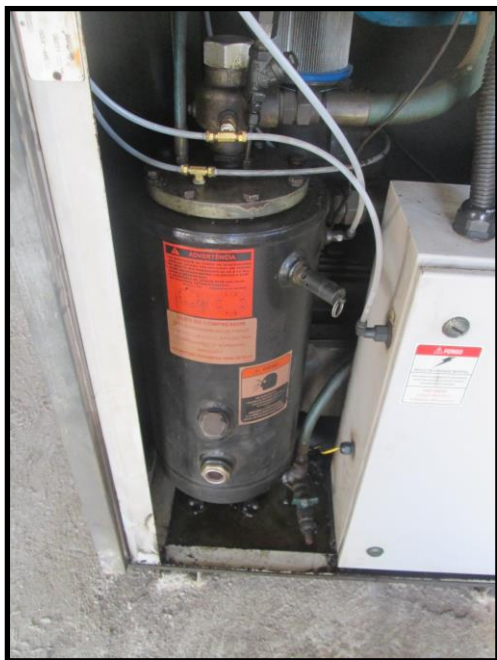
FOTO 01

- Base de concreto apresenta condições físicas satisfatórias; **(FOTO 01)**;
- Base metálica e chumbador apresentam boas condições físicas **(FOTO 02)**;
- Não foi evidenciada a presença de aterramento elétrico;
- Tampos e casco estão com bom estado de conservação **(FOTOS 03 e 04)**;
- Conexões e sistema de drenagem estão com conservação satisfatória **(FOTOS 05 e 06)**;
- Soldas apresentam boas condições físicas.

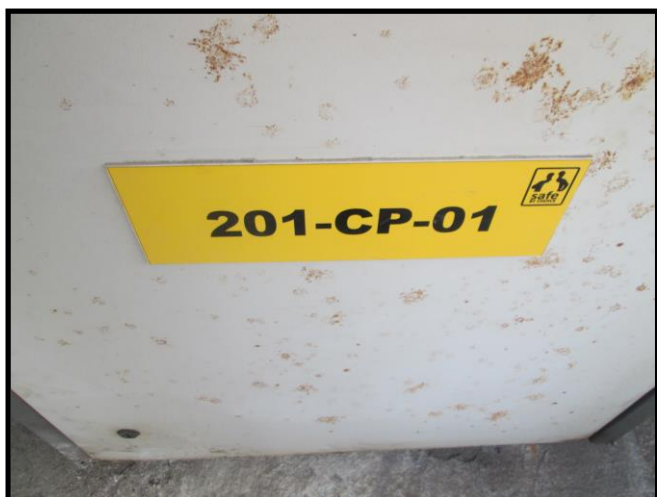
FOTO 07

- Foi verificada a falta da informação da categoria na pintura de identificação do equipamento, o que não atende o subitem 13.5.1.5 da NR-13 (**FOTO 07**).

- Realizar pintura ou adesivo da placa adicional com tag "201-CP-01" e cat "V" do equipamento em conformidade ao subitem 13.5.1.5 da NR-13.

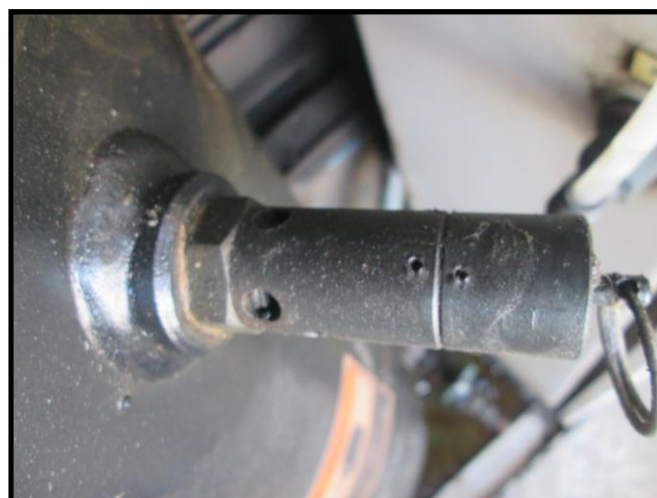
FOTO 08

- Foi verificado que a válvula de segurança possui pressão abertura maior que a PMTA, apresentando não conformidade com o subitem 13.3.1 da NR-13 que constitui condição de risco grave e iminente – RGI o não cumprimento de qualquer item previsto nesta NR que possa causar acidente ou doença relacionada ao trabalho, com lesão grave à integridade física do trabalhador (**FOTO 08**).

Este Vaso de Pressão encontra-se em **RGI (Risco Grave e Iminente)**, pois a válvula de segurança possui pressão abertura maior que a PMTA, apresentando não conformidade com o subitem 13.3.1 da NR-13 que constitui condição de risco grave e iminente – RGI o não cumprimento de qualquer item previsto nesta NR que possa causar acidente ou doença relacionada ao trabalho, com lesão grave à integridade física do trabalhador

- Providenciar redução da pressão de ajuste de 14,76 kgf/cm<sup>2</sup> para valor igual ou inferior a PMTA que é de 10,19 kgf/cm<sup>2</sup> ou a substituição da mesma por uma construída conforme ASME, pressão de abertura igual ou inferior a PMTA do equipamento e valor de vazão de descarga efetiva maior que a do sistema que o alimenta, pois o não atendimento caracteriza condição de risco grave e iminente – RGI, conforme subitem 13.3.1 da NR-13.

Providenciar redução da pressão de ajuste de 14,76 kgf/cm<sup>2</sup> para valor igual ou inferior a PMTA que é de 10,19 kgf/cm<sup>2</sup> ou a substituição da mesma por uma construída conforme ASME, pressão de abertura igual ou inferior a PMTA do equipamento e valor de vazão de descarga efetiva maior que a do sistema que o alimenta, pois o não atendimento caracteriza condição de risco grave e iminente – RGI, conforme subitem 13.3.1 da NR-13.

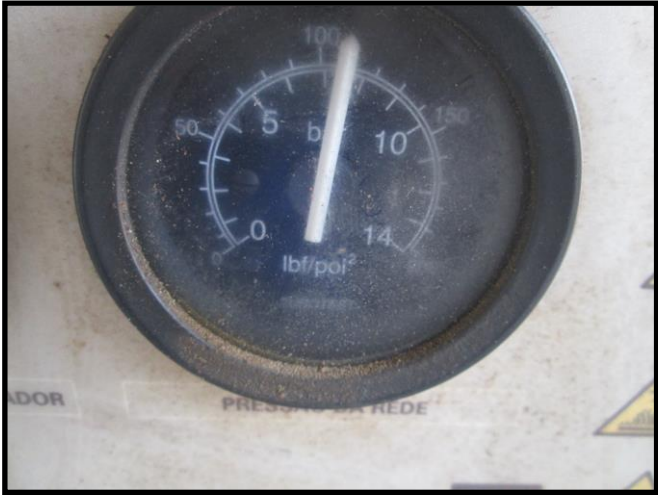
FOTO 09

- Verificou-se que o manômetro está com boas condições de conservação (**FOTO 09**);
- Termômetro encontra-se bem conservado (**FOTO 10**);
