## **RELATÓRIO DE INSPEÇÃO DE VASO DE PRESSÃO**

### **YARA BRASIL FERTILIZANTES CAN 1**

**TAG: CAN-300-C0-04**

### **RESERVATÓRIO DE AR COMPRIMIDO**

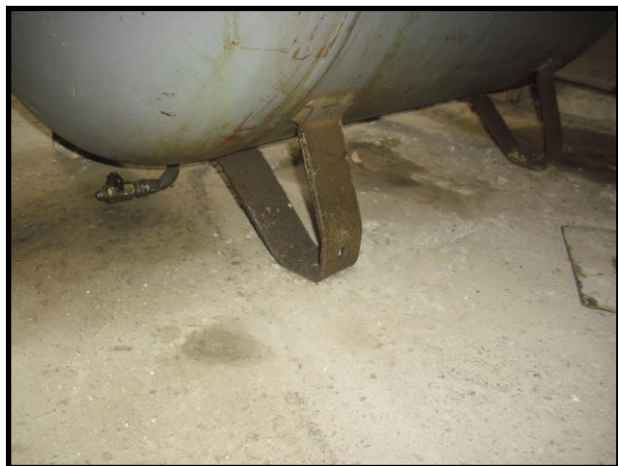
FOTO 01

- Reservatório encontram-se sem base de concreto; **(FOTO 01)**
- Base metálica encontra-se com incrustação de poeira; **(FOTO 01)**
- Casco e tampos em bom estado de conservação; **(FOTO 02)**
- Sistema de drenagem encontra-se em bom estado; **(FOTO 03)**
- Válvula de bloqueio encontra-se com início de processo corrosivo; **(FOTO 04)**
- Conexões encontra-se em bom estado. **(FOTO 05)**

- Providenciar instalação de base de concreto com coxins;
- Necessária limpeza da incrustação do reservatório de ar comprimido;
- Necessário fixar compressor através de chumbadores e coxins;
- Necessário providenciar instalação do aterramento elétrico;
- Providenciar para próxima intervenção inspeção no reservatório ar/óleo.

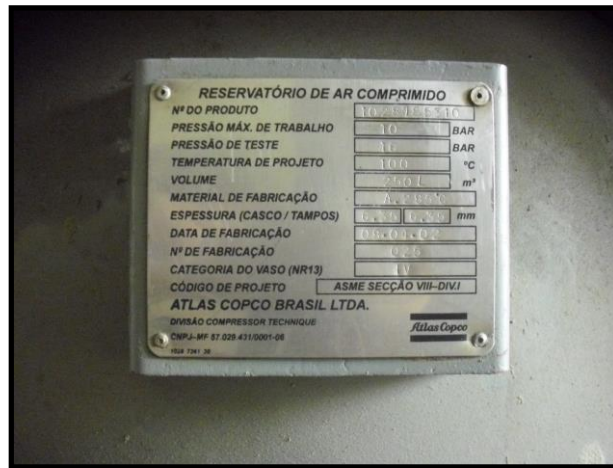
FOTO 06

- Plaqueta apresenta conformidade de acordo com a norma. **(FOTO 06)**

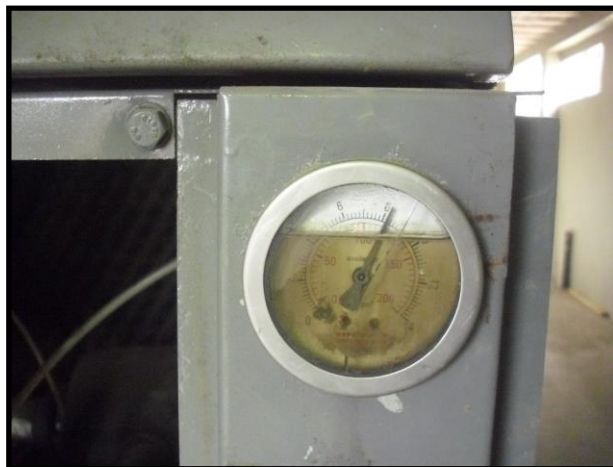
FOTO 07

- Manômetro não apresenta condições satisfatórias para operação. (FOTO 07)

- Providenciar substituição e posterior calibração do novo manômetro com emissão do certificado de calibração e anexo na pasta prontuário do equipamento.
