## RELATÓRIO DE INSPEÇÃO DE VASO DE PRESSÃO

**YARA BRASIL FERTILIZANTES CANOAS**

**TAG: CAN-300-CO-01**

**SEPARADOR AR/ÓLEO**

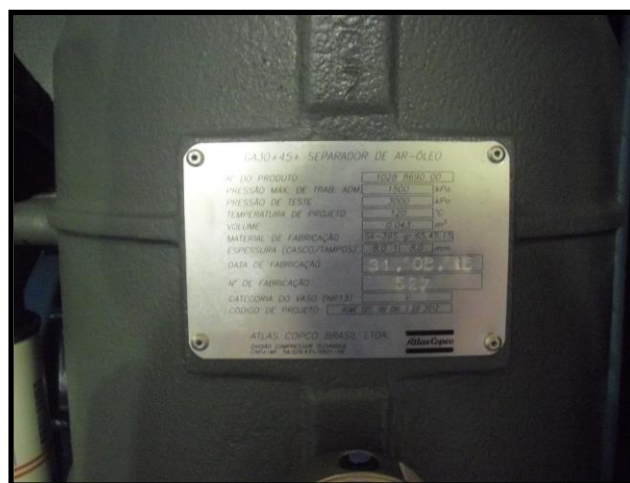
FOTO 08

- Plaqueta apresenta conformidade de acordo a NR-13, subitem 13.5.1.4 (**FOTO 08**).

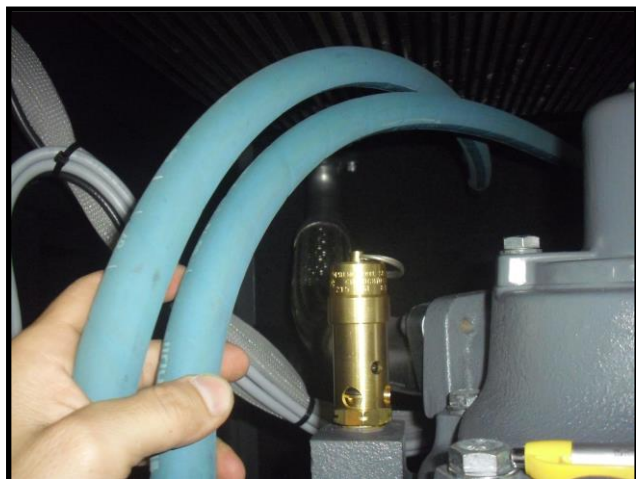
FOTO 09

- Não foi verificado na plaqueta da válvula de segurança o valor de vazão da mesma, não sendo possível informar se a capacidade de vazão da válvula é compatível com a descarga do equipamento. **(FOTO 09)**.

- Necessário evidenciar o valor da vazão de descarga da válvula.
- Caso a empresa não consiga fornecer a evidência do valor da vazão da PSV à mesma deverá ser substituída por outra construída conforme ASME, pressão de abertura igual ou inferior a PMTA do equipamento e valor de vazão maior que a capacidade de descarga do equipamento. Pois a falta de evidência do valor da vazão poderá causar condição de Risco Grave e Iminente de acordo com o subitem 13.3.1 da NR-13.

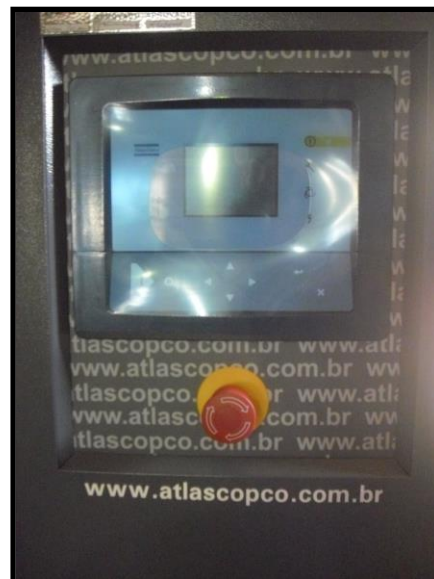
FOTO 10

- Foi verificado que o termômetro se encontra no painel digital; (FOTO 10);
- Pressostato em boas condições físicas. (FOTO 11).

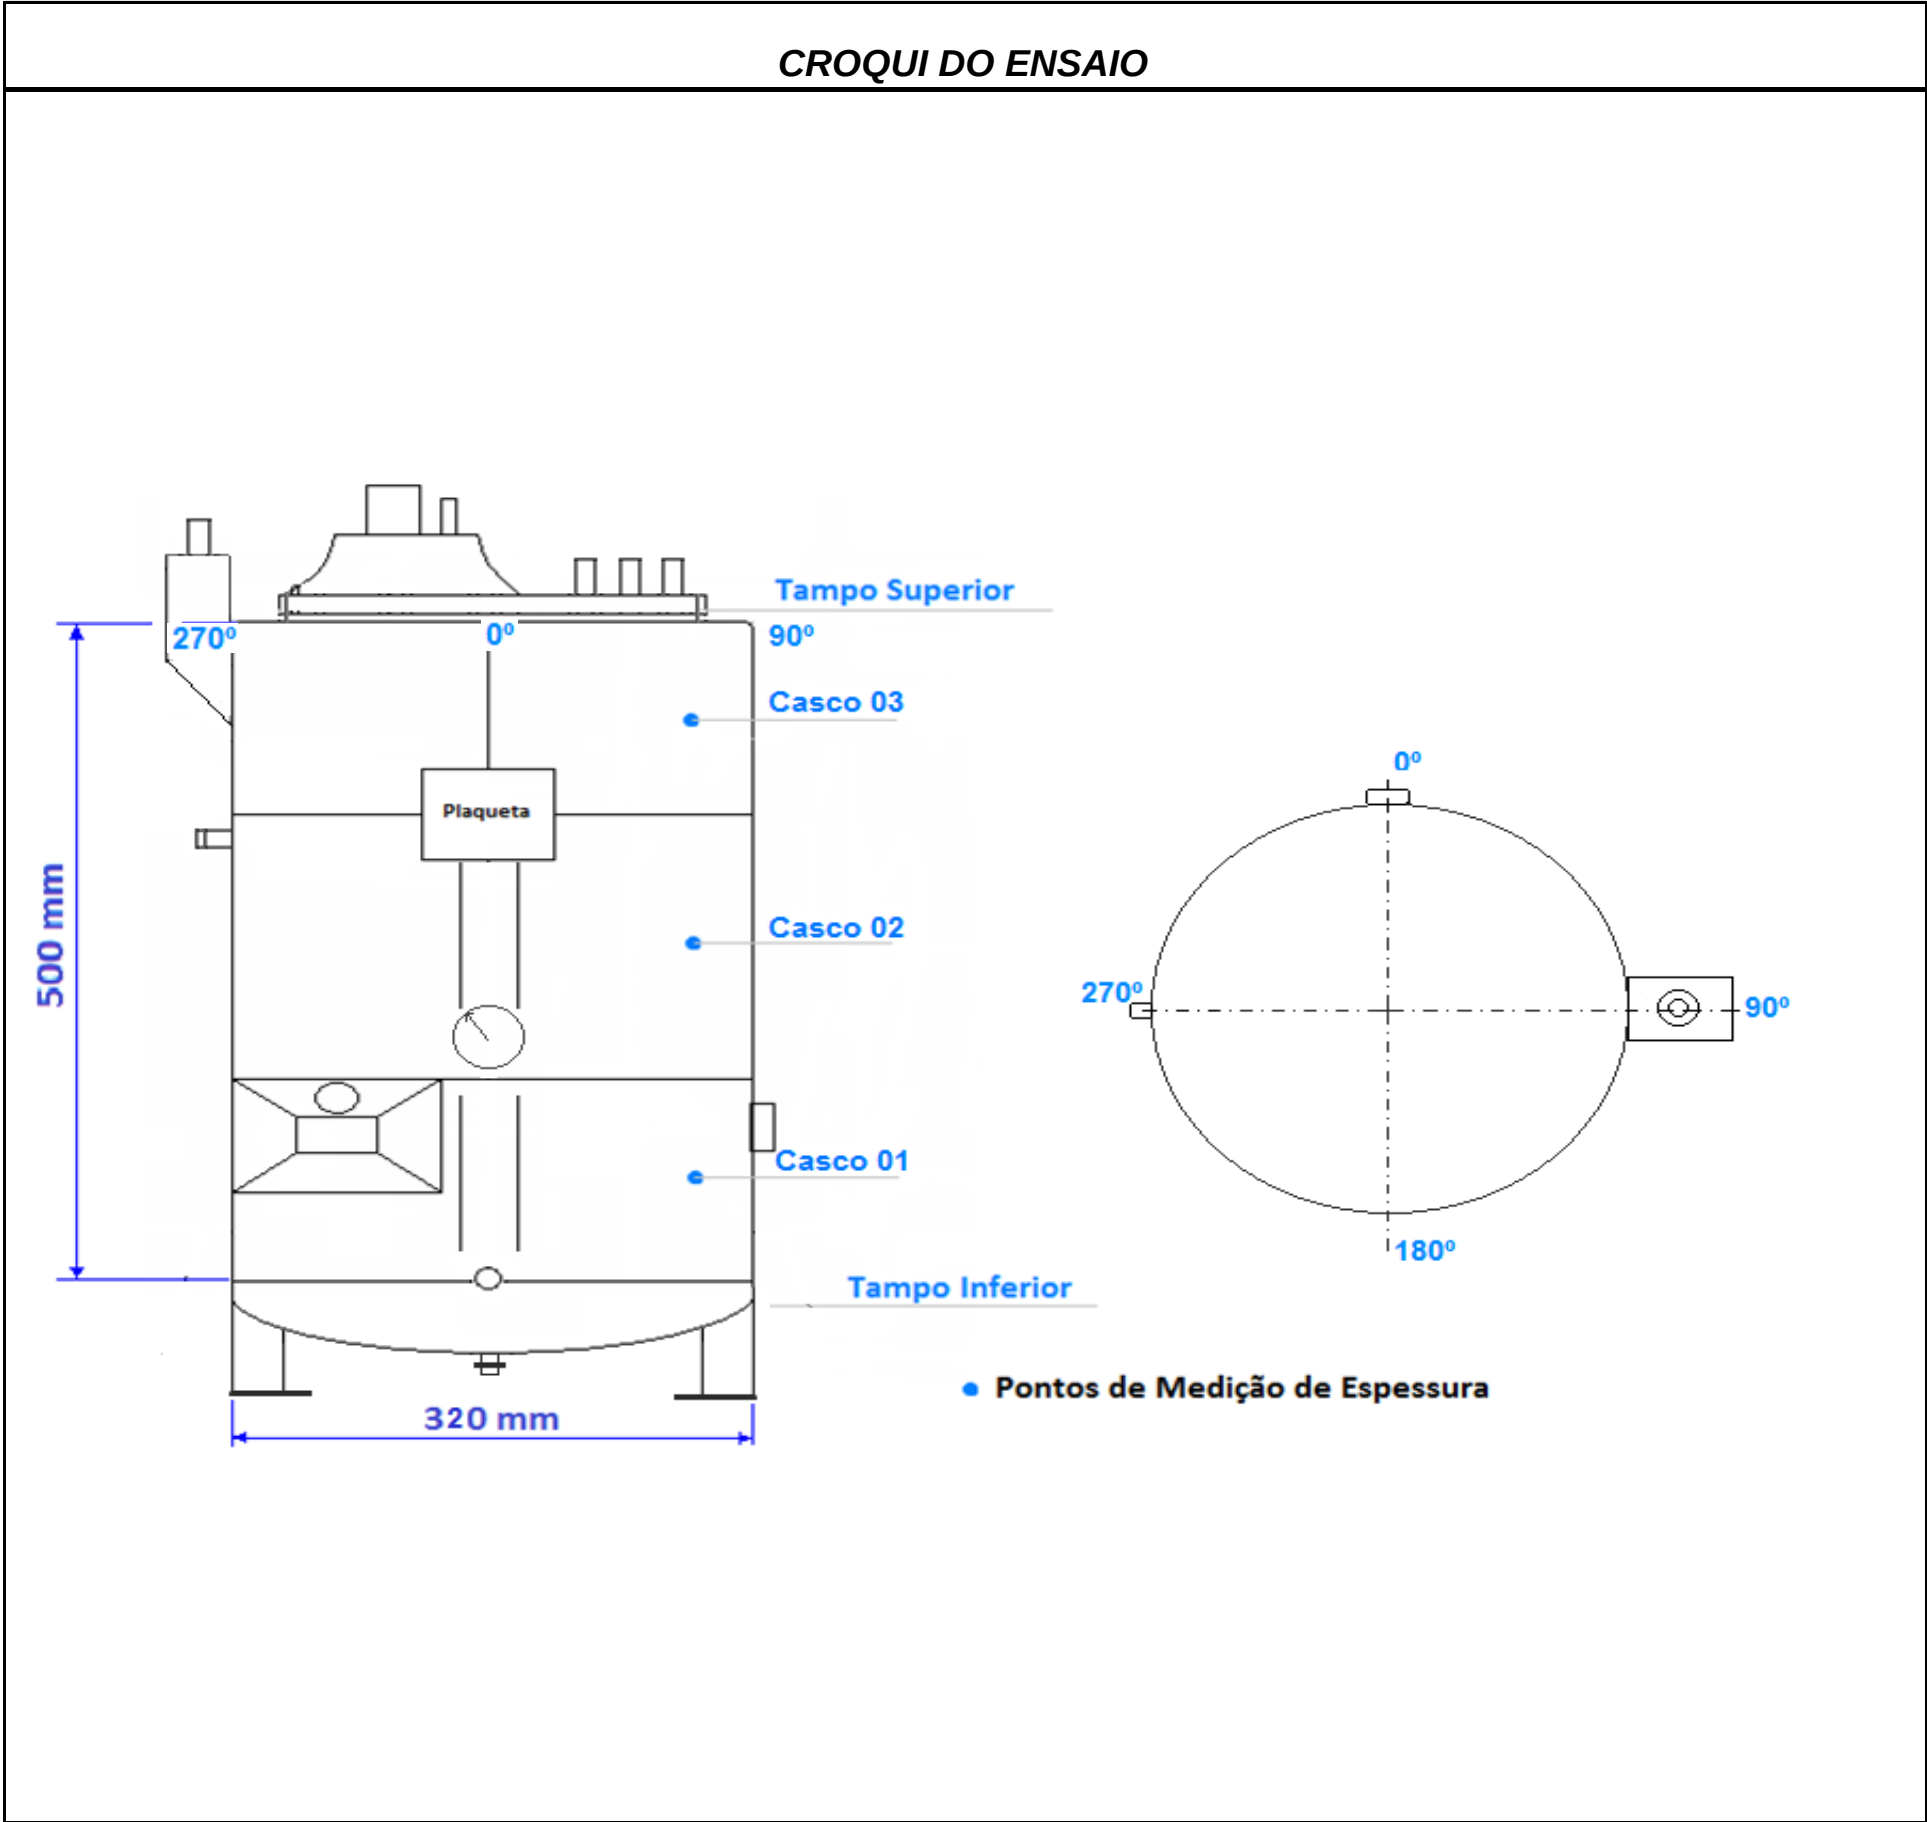
| | <p align="center"><b>CROQUI</b><br/><b>MEDIÇÃO DE ESPESSURA POR ULTRASSOM</b></p> | |

Foi realizado medição de espessura conforme consta na tabela abaixo.

LAUDO: **APROVADO**
