## **RELATÓRIO DE INSPEÇÃO DE VASO DE PRESSÃO**

**YARA BRASIL FERTILIZANTES CANOAS - RS**

**TAG: CAN-300-CO-05**

**SEPARADOR AR/ÓLEO**

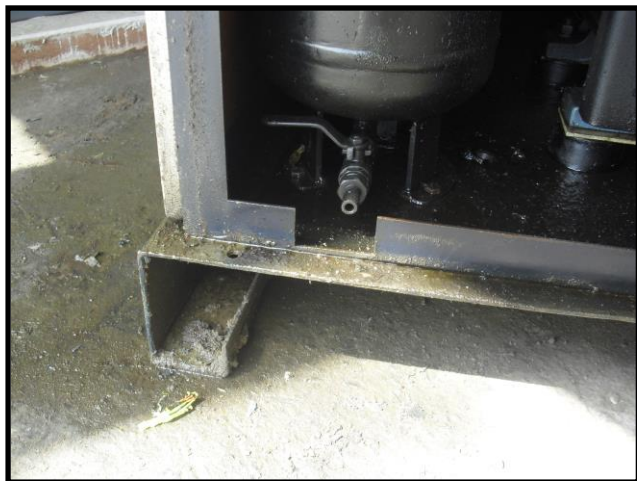
FOTO 01

- Base de concreto apresenta resíduos de óleo; **(FOTO 01)**
- Tampo inferior encontra-se com óleo; **(FOTO 02)**
- Tampo superior apresenta acúmulo de óleo; **(FOTO 03)**
- Casco encontra-se com acúmulo de óleo; **(FOTO 04)**
- Conexões e flanges apresentam condições satisfatórias; **(FOTO 05)**
- Válvula de bloqueio apresenta bom estado de conservação; **(FOTO 06)**
- Tubulações apresentam condições satisfatórias; **(FOTO 07)**
- Pintura geral apresenta boas condições físicas; **(FOTO 08)**

- Necessário limpeza periódica a fim de sanar acúmulo de óleo;
- Necessário instalação de chumbadores e aterramento elétrico.

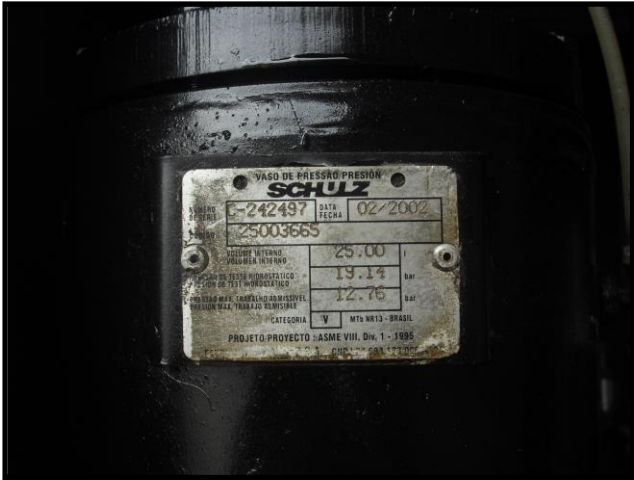
FOTO 09

- Durante esta intervenção constatou-se que a plaqueta do equipamento não atende o subitem 13.5.1.4 da NR-13. **(FOTO 09)**

- Providenciar instalação da plaqueta padrão NR-13 de acordo com o subitem 13.5.1.4 da NR-13.

- A Conerge confeccionará a plaqueta padrão NR-13, para atendimento ao subitem 13.5.1.4 da NR-13

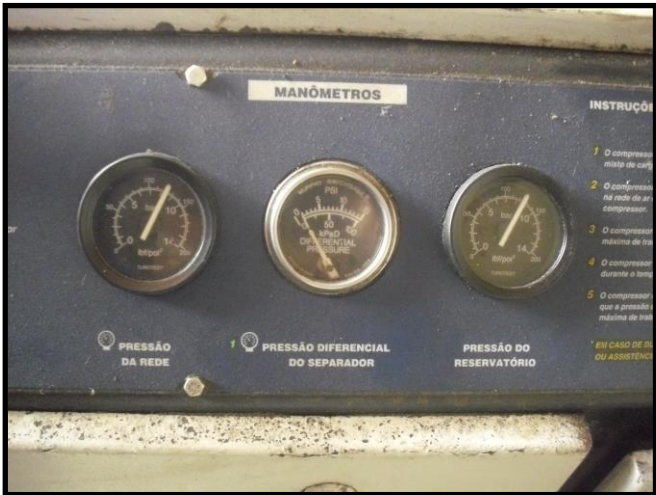
FOTO 11

- Manômetros em ótimas condições físicas, porém sem evidência de calibração; (**FOTO 11**)
- Foi verificado que o Termômetro se encontra no painel digital;
- Pressostato se encontra em boas condições físicas;

- Necessário calibração do manômetro e arquivamento do certificado de calibração na pasta prontuário do equipamento.
- Providenciar melhor acesso para manutenção do Pressostato.
