## RELATÓRIO DE INSPEÇÃO DE INTEGRIDADE EM TALHAS

**CAN-200-TL-03**

**YARA FERTILIZANTES – CANOAS/RS**

| <b>Tipo de inspeção:</b> | Inspeção de Integridade NR-11 da CAN-200-TL-03 |

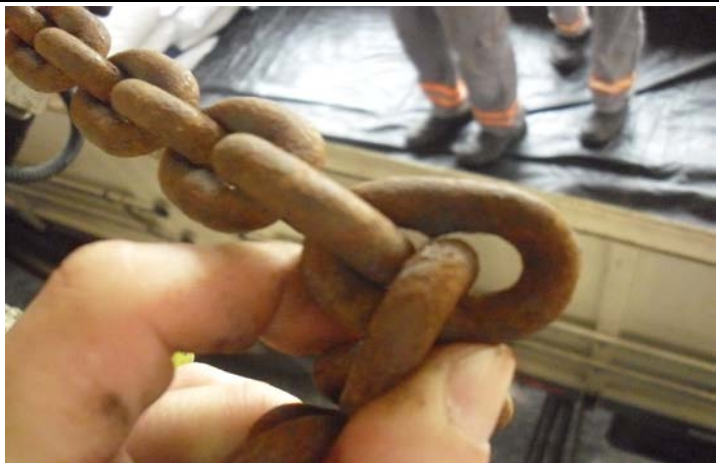
| | | <b>RELATÓRIO DE INSPEÇÃO POR ENSAIO VISUAL</b> | | | | |
|---|---|---|---|---|---|--|
| 1 | Correntes encontram-se em condições operacionais satisfatórias porém com corrosão de leve intensidade. | Providenciar lubrificação semanalmente das correntes a fim de mante-la em bom estado de conservação. | P3 | 11.1.3.1 | | |

| | | <b>RELATÓRIO DE RECOMENDAÇÕES</b> | | | | | |
|---|---|---|---|---|---|---|---|
| 2 | Providenciar lubrificação semanalmente das correntes a fim de mante-la em bom estado de conservação. | 11.1.3.1 | P3 | | | | |

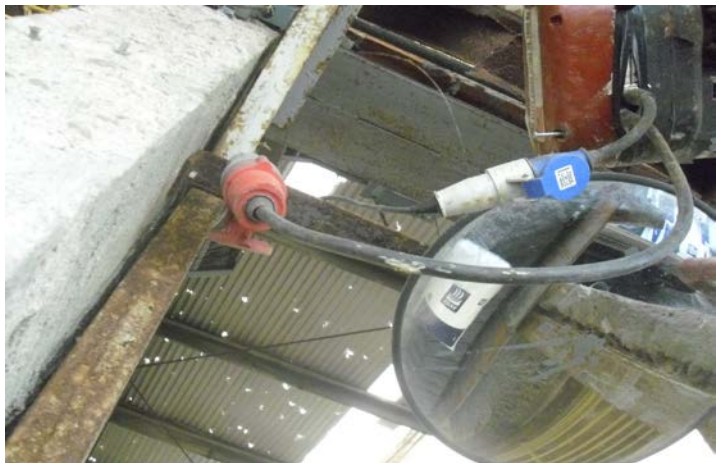
| | | <b>RELATÓRIO DE INSPEÇÃO POR ENSAIO VISUAL</b> | | | | |
|---|---|---|---|---|---|--|
| 2 | Plugs elétricos apresentam boas condições físicas. | - | - | - | | |

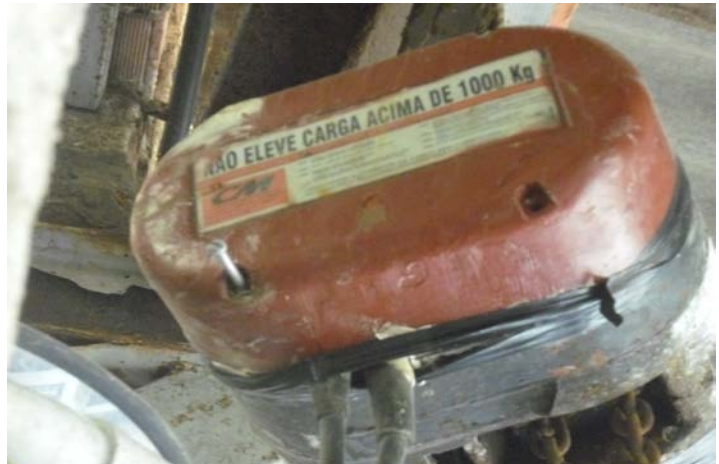
| | | <b>RELATÓRIO DE INSPEÇÃO POR ENSAIO VISUAL</b> | | | | |
|---|---|---|---|---|---|--|
| 3 | Carcaça da talha em perfeito estado de conservação. | - | - | - | | |

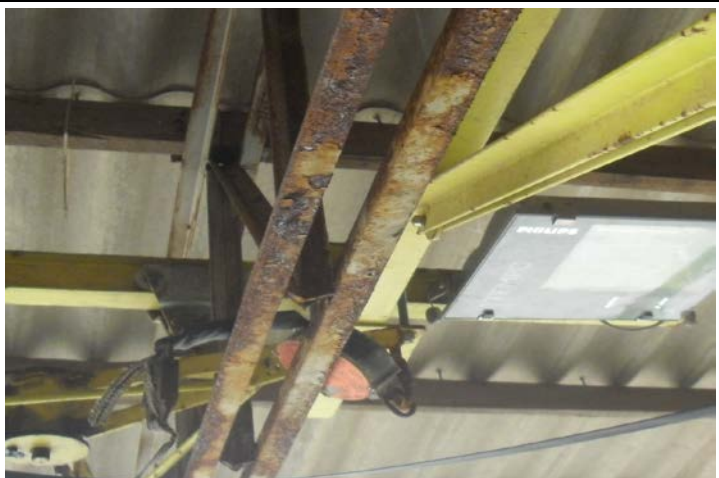
| | | <b>RELATÓRIO DE INSPEÇÃO POR ENSAIO VISUAL</b> | | | | |
|---|---|---|---|---|---|--|
| 4 | Estrutura metálica apresenta processo corrosivo avançado. | Providenciar limpeza periódica, tratamento e pintura na estrutura metálica da talha. | P3 | - | | |

| | | <b>RELATÓRIO DE RECOMENDAÇÕES</b> | | | | | |
|---|---|---|---|---|---|---|---|
| 3 | Providenciar limpeza periódica, tratamento e pintura na estrutura metálica da talha. | - | P3 | | | | |

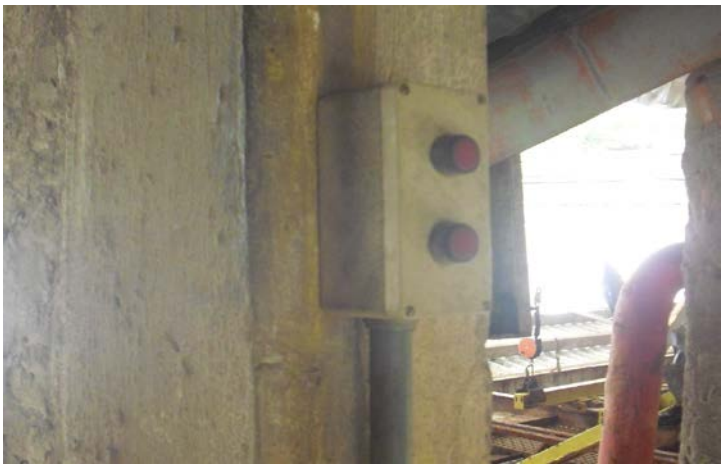
| | | <b>RELATÓRIO DE INSPEÇÃO POR ENSAIO VISUAL</b> | | | | |
|---|---|---|---|---|---|--|
| 5 | Botoeira de acionamento da talha apresenta boas condições operacionais. | - | - | - | | |

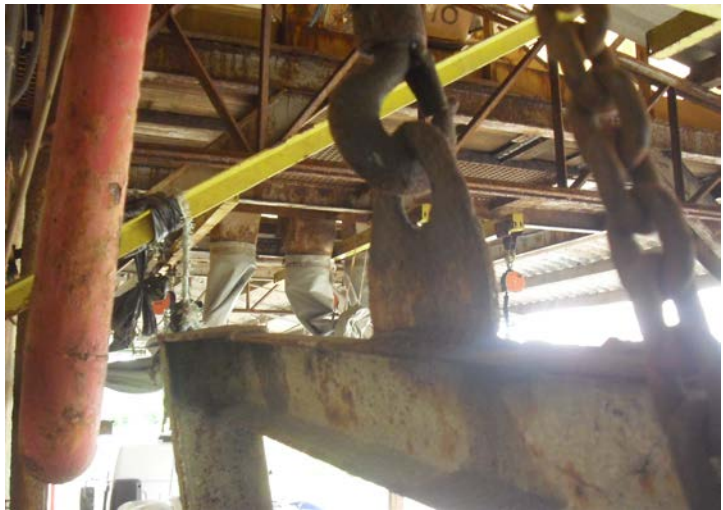
| | | <b>RELATÓRIO DE INSPEÇÃO POR ENSAIO VISUAL</b> | | | | |
|---|---|---|---|---|---|--|
| 6 | Suporte da esteira encontra-se com processo corrosivo. | Providenciar tratamento e pintura no suporte da esteira. | <b>P3</b> | - | | |

| | | <b>RELATÓRIO DE RECOMENDAÇÕES</b> | | | | | |
|---|---|---|---|---|---|---|---|
| 4 | Providenciar limpeza periódica no suporte da esteira. | - | P3 | | | | |

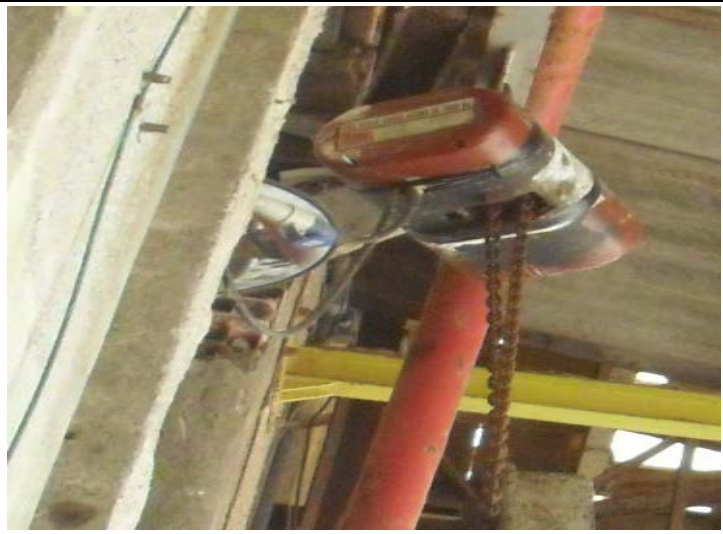
| | | <b>RELATÓRIO DE INSPEÇÃO POR ENSAIO VISUAL</b> | | | | |
|---|---|---|---|---|---|--|
| 7 | Vista geral da talha que apresenta condições físicas satisfatórias para operação de acordo com o subitem 11.1.3 da NR-11. | - | - | <b>11.1.3</b> | | |

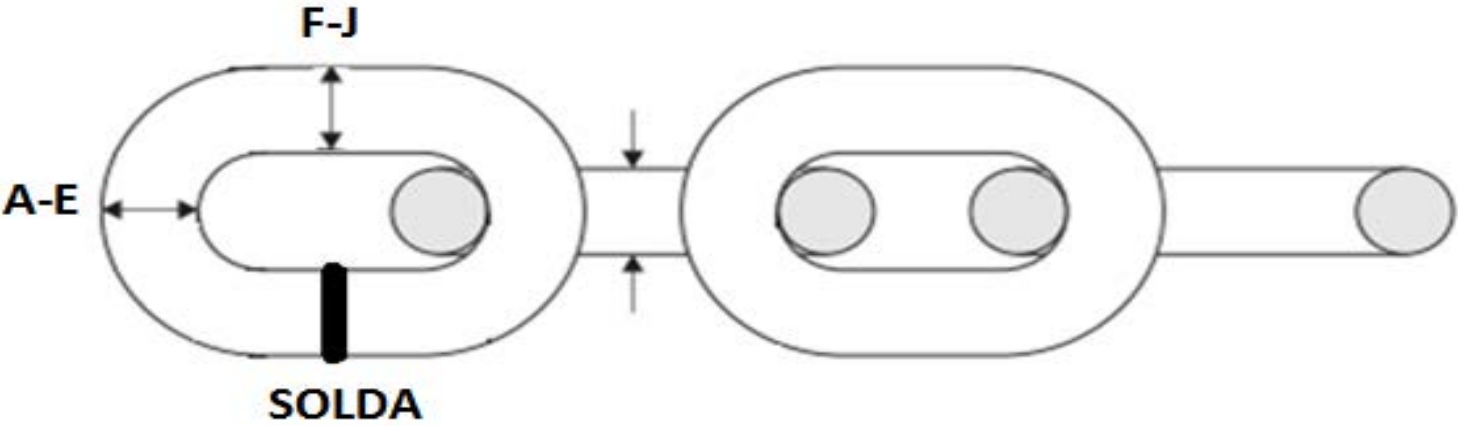
Foi realizado a medição do diâmetro do elo da corrente através de paquímetro conforme norma NR-11, e as mesmas constam na tabela abaixo.

Locais onde foram coletadas as medidas.
