## **RELATÓRIO DE INSPEÇÃO DE INTEGRIDADE EM TALHAS**

(Conforme Portaria SIT da NR-11 nº 82 de 01 de Junho de 2004)

### **TALHA MANUAL HASTE 1,5 t**

### **YARA FERTILIZANTES – CANOAS/RS**

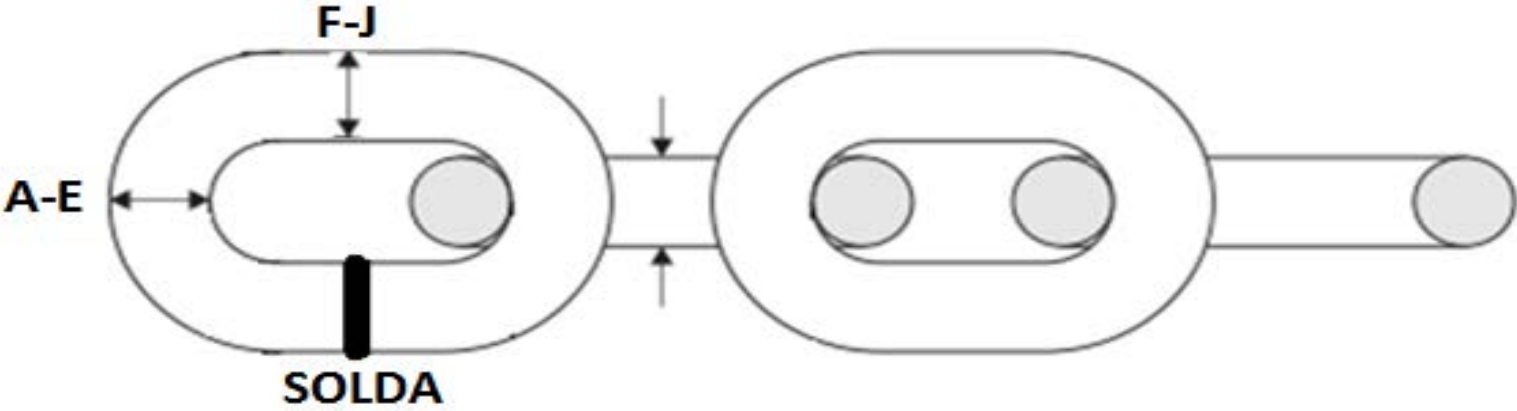
Foi realizado a medição do diâmetro do elo da corrente através de paquímetro conforme norma NR-11, e as mesmas constam na tabela abaixo.

Locais onde foram coletadas as medidas.

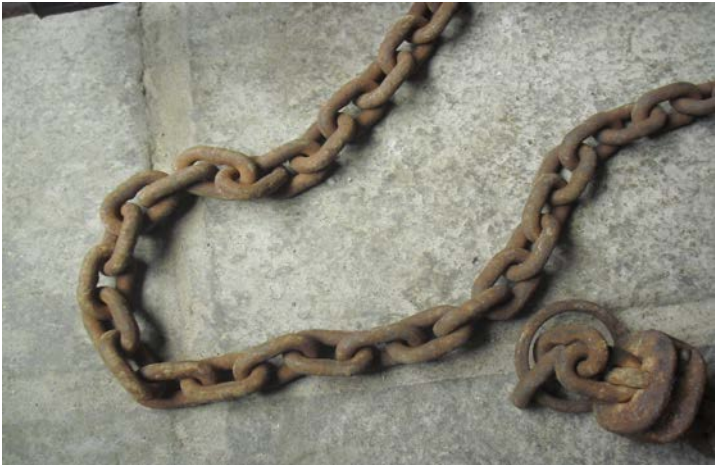
| | | <b>RELATÓRIO DE INSPEÇÃO POR ENSAIO VISUAL</b> | | | | |
|---|---|---|---|---|---|--|
| 1 | Correntes encontram-se com corrosão avançada. | Providenciar lubrificação semanalmente das correntes para mantê-las em bom estado de conservação. | - | 11.1.3.1 | | |

| | | <b>RELATÓRIO DE RECOMENDAÇÕES</b> | | | | | |
|---|---|---|---|---|---|---|---|
| 2 | Providenciar lubrificação semanalmente das correntes para mante-las em bom estado de conservação. | 11.1.3.1 | P3 | | | | |

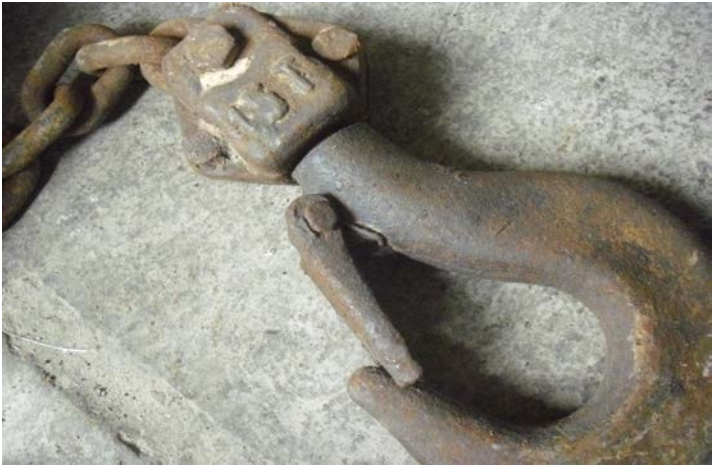
| | | <b>RELATÓRIO DE INSPEÇÃO POR ENSAIO VISUAL</b> | | | | |
|---|---|---|---|---|---|--|
| 2 | Gancho de carga encontra-se com processo corrosivo avançado. | Necessário substituir o gancho de carga. | - | 11.1.3.1 | | |

| | | <b>RELATÓRIO DE RECOMENDAÇÕES</b> | | | | | |
|---|---|---|---|---|---|---|---|
| 3 | Necessário substituir o gancho de carga. | 11.1.3.1 | P1 | | | | |

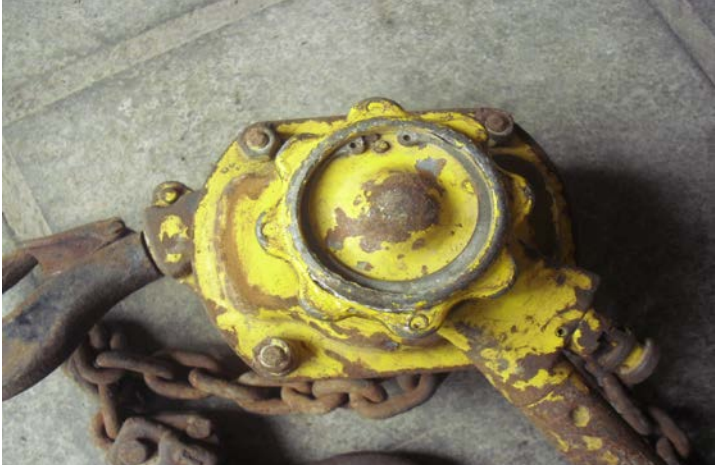
| | | <b>RELATÓRIO DE INSPEÇÃO POR ENSAIO VISUAL</b> | | | | |
|---|---|---|---|---|---|--|
| 3 | Roseta em condições físicas satisfatórias. | - | - | - | | |

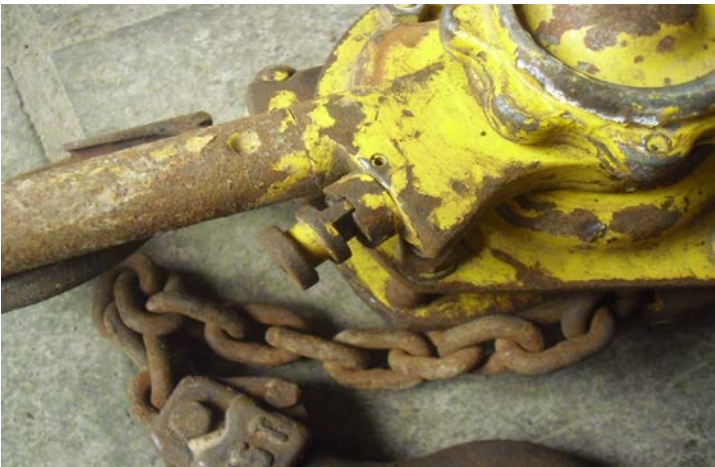
| | | <b>RELATÓRIO DE INSPEÇÃO POR ENSAIO VISUAL</b> | | | | |
|---|---|---|---|---|---|--|
| 4 | Gatilho da alavanca em bom estado de conservação. | - | - | - | | |

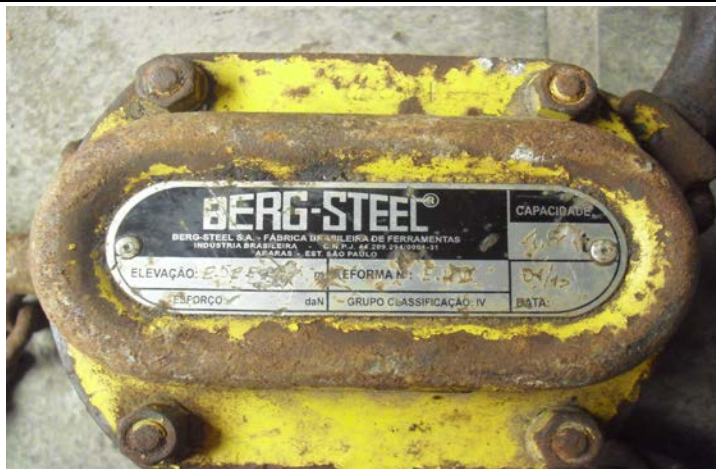
| 5 | Plaqueta de identificação com dados ilegíveis. | Providenciar substituição da plaqueta de identificação. | P1 | - | |

| | | <b>RELATÓRIO DE RECOMENDAÇÕES</b> | | | | | |
|---|---|---|---|---|---|---|---|
| 4 | Providenciar substituição da plaqueta de identificação. | - | P1 | | | | |

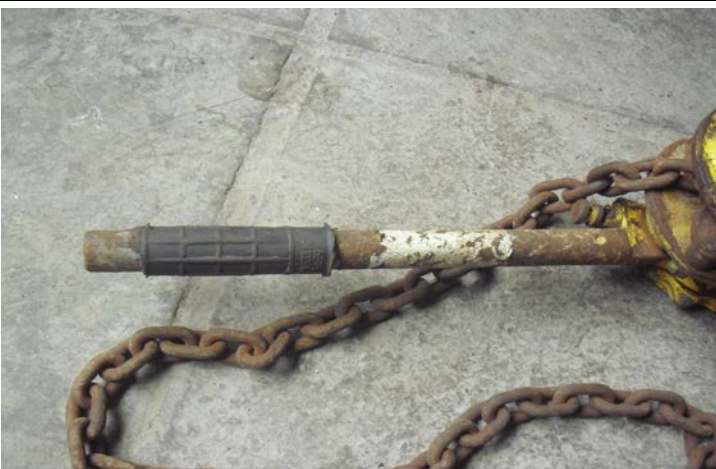
| 6 | Alavanca encontra-se com destacamento de pintura e início de processo corrosivo. | Providenciar tratamento e pintura na alavanca da talha. | P3 | - | |

| | | <b>RELATÓRIO DE RECOMENDAÇÕES</b> | | | | | |
|---|---|---|---|---|---|---|---|
| 5 | Providenciar tratamento e pintura na alavanca da talha. | - | P3 | | | | |

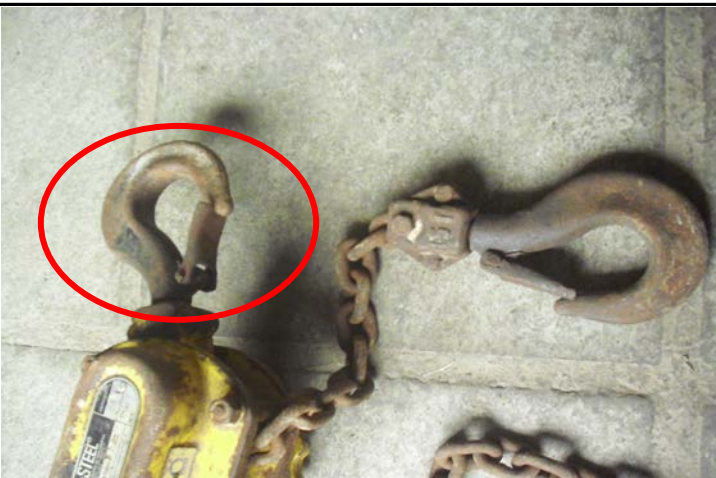
| 7 | Gancho de suporte com início de processo corrosivo. | Providenciar tratamento e pintura no gancho de suporte da talha. | P3 | - | |

| | | <b>RELATÓRIO DE RECOMENDAÇÕES</b> | | | | | |
|---|---|---|---|---|---|---|---|
| 6 | Providenciar tratamento e pintura no gancho de suporte da talha. | - | P3 | | | | |

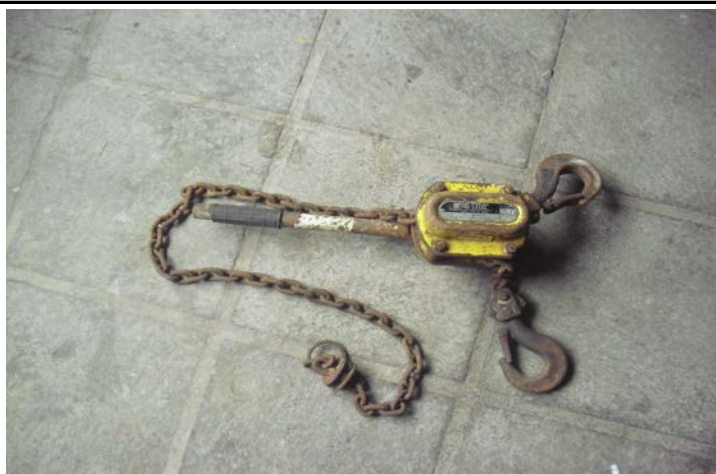
| 8 | Vista geral da talha que encontra-se com corrosão avançada. | Necessário realizar tratamento e pintura em toda a talha a fim de mante-la em bom estado de conservação conforme subitem 11.3.1. | P3 | - | |

| | | <b>RELATÓRIO DE RECOMENDAÇÕES</b> | | | | | |
|---|---|---|---|---|---|---|---|
| 7 | Necessário realizar tratamento e pintura em toda a talha a fim de mante-la em bom estado de conservação conforme subitem 11.1.3. | 11.1.3 | P1 | | | | |
