## RELATÓRIO DE INSPEÇÃO DE INTEGRIDADE EM TALHAS

**CAN-200-TL-01**

**YARA FERTILIZANTES – CANOAS/RS**

Área de instalação:.....Mistura 01  
Fabricante:.....Columbus McKinnon  
Tipo da talha:.....Elétrica  
Ano de fabricação:.....2015  
Número de série:.....Nada consta  
Capacidade máxima de carga:.....1,0 t  
Capacidade de içamento, operação normal:.....1,0 t

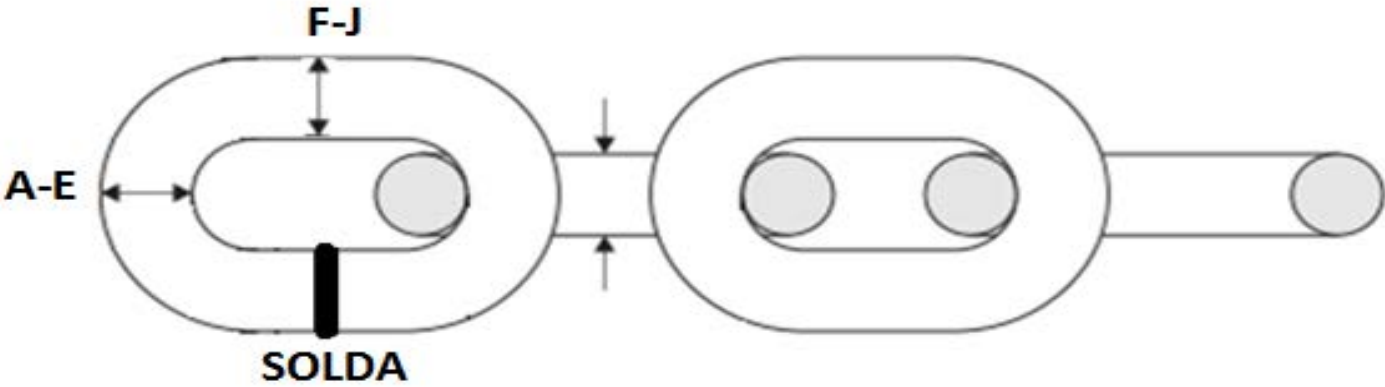
Foi realizado a medição do diâmetro do elo da corrente através de paquímetro conforme norma NR-11, e as mesmas constam na tabela abaixo.

**LAUDO: APROVADO**

Locais onde foram coletadas as medidas.

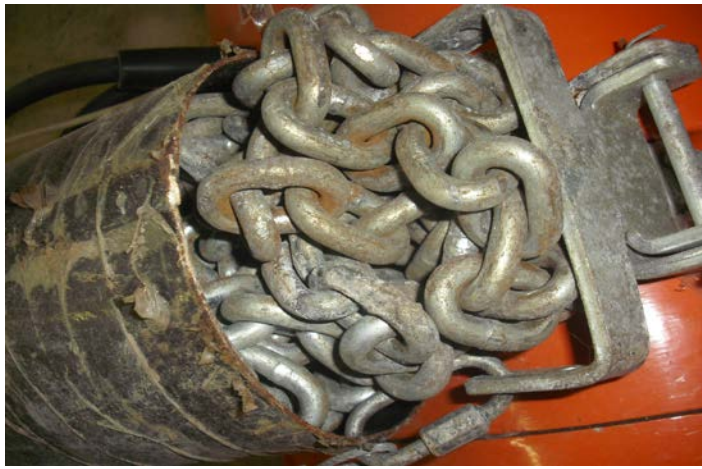
| Nº | Inspeção | Recomendação | Prioridade | Item da Norma | Foto |
|---|---|---|---|---|---|
| 1 | Correntes encontram-se em condições físicas satisfatórias para operação de acordo com o subitem 11.1.3.1. | - | - | 11.1.3.1 | |

| 3 | Providenciar tratamento e lubrificação periódica nas correntes. | - | P3 | | | | |

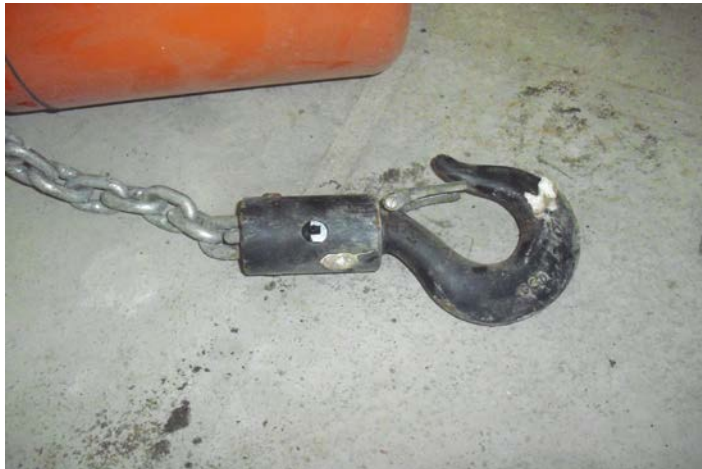
| Nº | Inspeção | Recomendação | Prioridade | Item da Norma | Foto |
|---|---|---|---|---|---|
| 2 | Gancho de carga encontra-se em boas condições físicas. | - | - | 11.1.3.1 | |

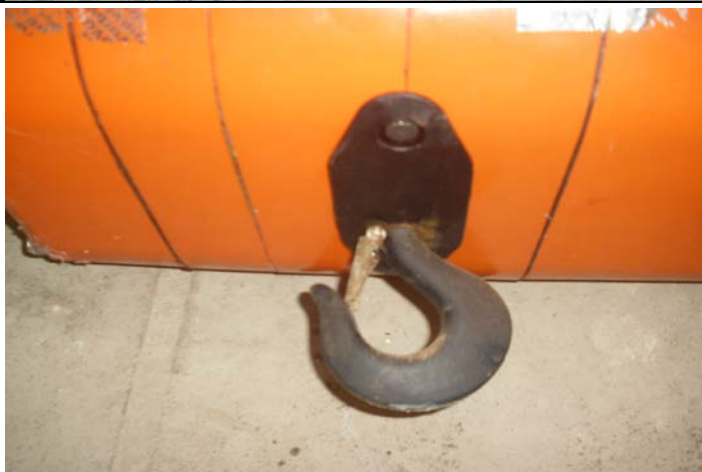
| Nº | Inspeção | Recomendação | Prioridade | Item da Norma | Foto |
|---|---|---|---|---|---|
| 3 | Gancho de suporte da talha apresenta bom estado de conservação. | - | - | 11.1.3.1 | |

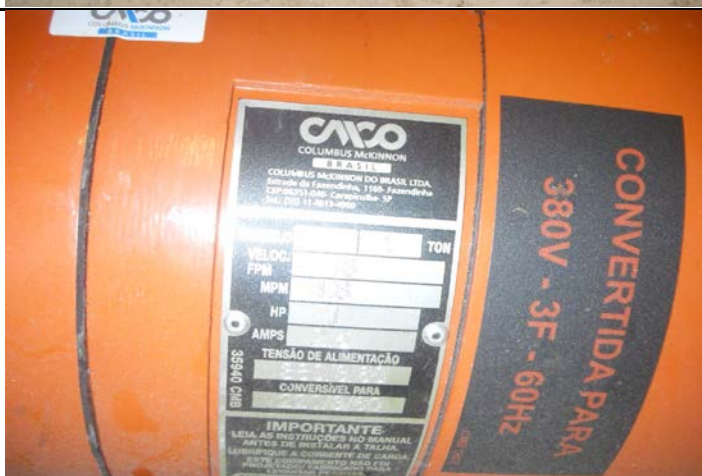
| Nº | Inspeção | Recomendação | Prioridade | Item da Norma | Foto |
|---|---|---|---|---|---|
| 4 | Plaqueta de identificação da talha em bom estado de conservação. | - | - | - | |

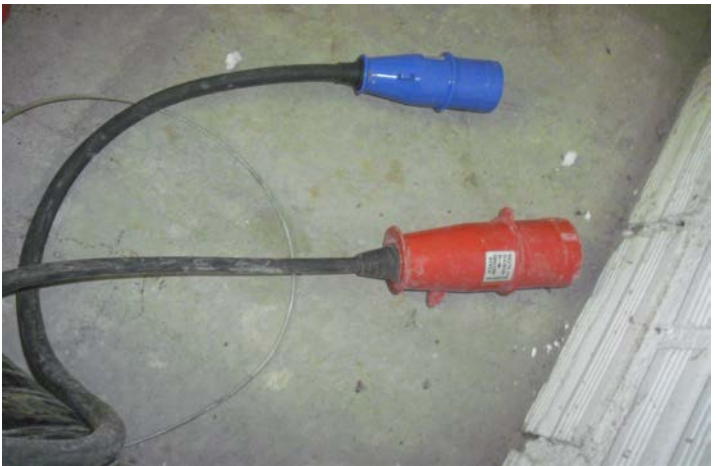
| | | <b>RELATÓRIO DE INSPEÇÃO POR ENSAIO VISUAL</b> | | | | |
|---|---|---|---|---|---|--|
| 5 | Plug elétrico em boas condições físicas. | - | - | - | | |

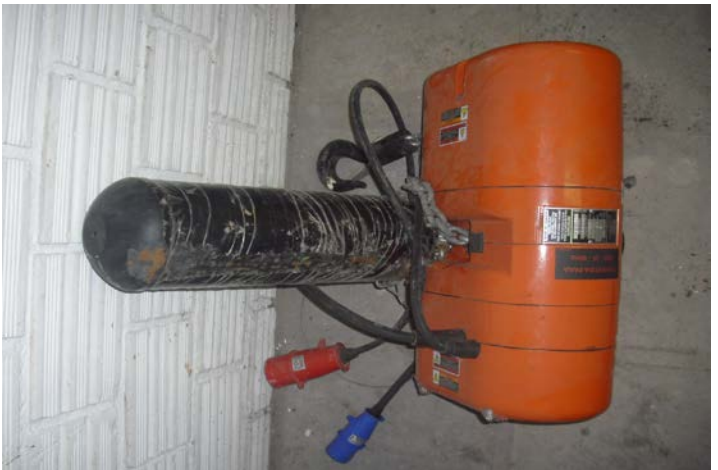
| | | <b>RELATÓRIO DE INSPEÇÃO POR ENSAIO VISUAL</b> | | | | |
|---|---|---|---|---|---|--|
| 6 | Caixa de corrente em bom estado de conservação. | - | - | - | | |

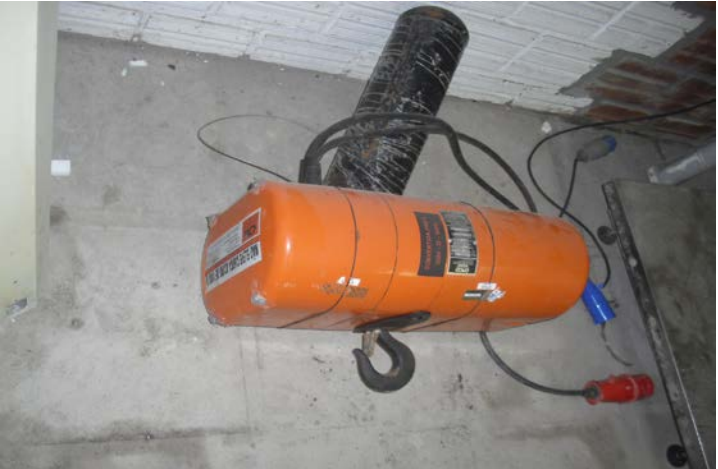
| | | <b>RELATÓRIO DE INSPEÇÃO POR ENSAIO VISUAL</b> | | | | |
|---|---|---|---|---|---|--|
| 7 | Foi observado que toda a talha encontra-se em perfeito estado de conservação e de acordo com o subitem 11.1.3 da NR-11. | - | - | 11.1.3 | | |
