## RELATÓRIO DE INSPEÇÃO DE INTEGRIDADE EM TALHAS

(Conforme Portaria SIT da NR-11 nº 82 de 01 de Junho de 2004)

**CAN-200-TL-02**

**YARA FERTILIZANTES – CANOAS/RS**

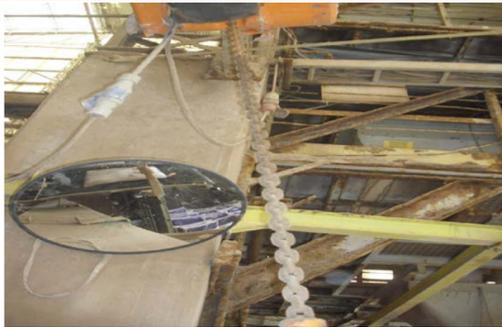
Nº	Inspeção	Recomendação	Prioridade	Item da Norma	Foto
1	Correntes encontram-se com processo corrosivo avançado.	Providenciar substituição das correntes a fim de atender o subitem 11.1.8.	P0	11.1.8

Essa vistoria para a talha elétrica localizada na área da mistura 01 da empresa Yara do Brasil Fertilizantes S/A - Canoas/RS identificada como CAN-200-TL-02 inspecionada conforme NR-11 encontra-se **IMPEDIDA** para operação, pois as correntes encontram-se com processo corrosivo avançado e deve ser substituído imediatamente conforme subitem 11.1.8 descrito abaixo:

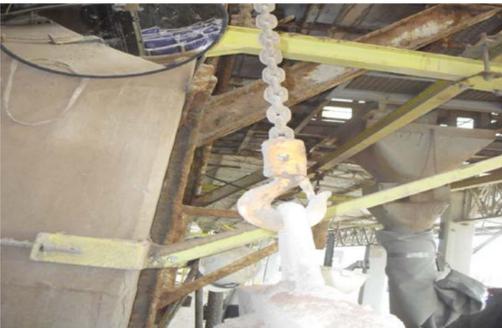
2	Gancho de carga encontra-se em boas condições físicas, porém com acúmulo de produto.	Providenciar limpeza periódica no gancho de carga da talha.	P3	-

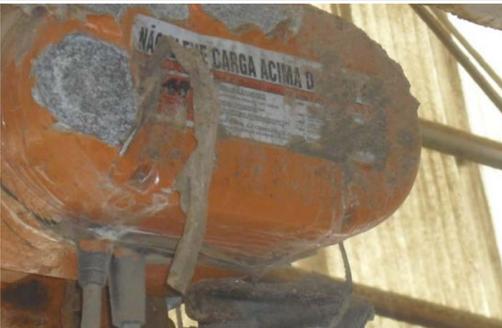
3	Carcaça da talha encontra-se com destacamento de pintura.	Providenciar tratamento e pintura na carcaça da talha.	P3	11.1.3

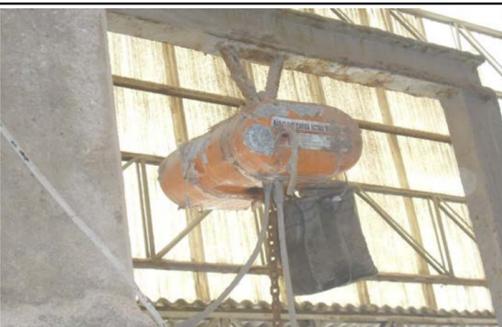
4	Estrutura metálica apresenta processo corrosivo.	Providenciar limpeza periódica, tratamento e pintura na estrutura metálica da talha.	P3	-

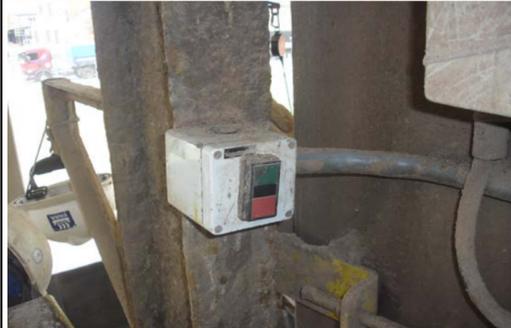
Nº	Inspeção	Recomendação	Prioridade	Item da Norma	Foto
5	Botoeira de acionamento da talha apresenta boas condições operacionais.	-	-	-

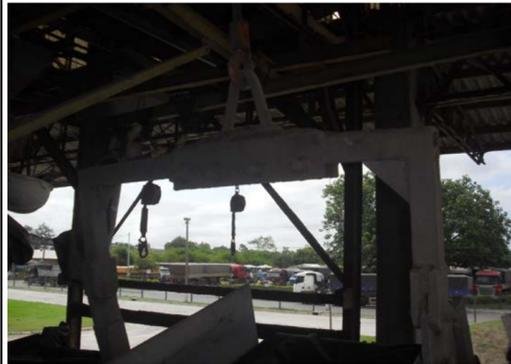
6	Suporte da esteira encontra-se com acúmulo de produto.	Providenciar limpeza periódica no suporte da esteira.	P3	-

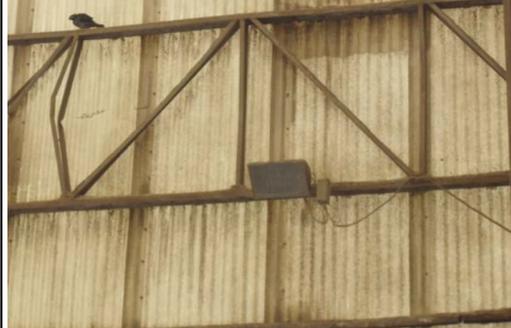
7	Iluminação do ambiente em boas condições operacionais.	-	-	-

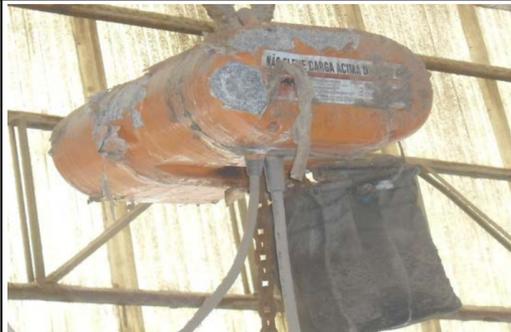
8	Foi observado que toda a talha encontra-se com destacamento de pintura e as correntes com corrosão avançada.	-	-	11.1.3
