# **RELATÓRIO DE INSPEÇÃO DE VASO DE PRESSÃO** (Conforme Portaria SEPRT n.º 915, de 30 de julho de 2019)

## **COPERSUCAR – SANTOS / SP**

**TAG: TRO-008**

**SEPARADOR DE AR/ÓLEO**

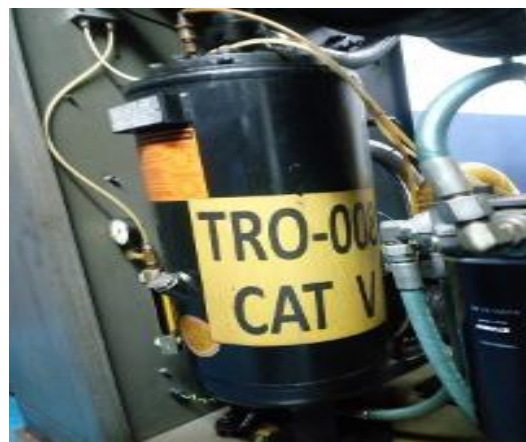
| <div><div><div>GRUPO</div><div></div><div>SINCE 1998 WITH YOU</div></div><div><div>NORMAS REGULAMENTADORAS</div></div></div> | | | RELATÓRIO DE INSPEÇÃO POR ENSAIO VISUAL | | | | |
|---|---|---|---|---|---|---|---|
| 1 | EXTERNA | INSPEÇÃO | Foi verificado que o equipamento encontra-se perfeito estado de conservação. | NADA CONSTA. | - | | |

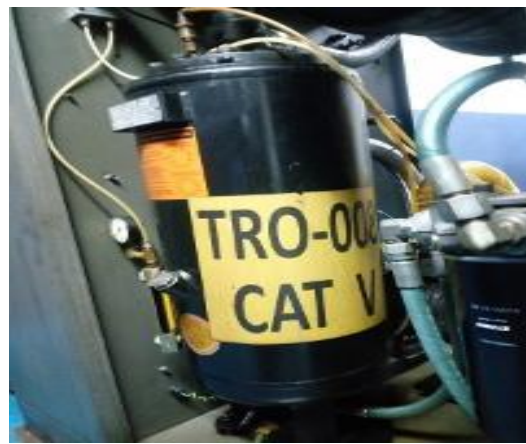
| <div><div><div>GRUPO</div><div></div><div>SINCE 1998 WITH YOU</div></div><div><div>NORMAS REGULAMENTADORAS</div></div></div> | | | RELATÓRIO DE INSPEÇÃO POR ENSAIO VISUAL | | | | |
|---|---|---|---|---|---|---|---|
| 2 | EXTERNA | INSPEÇÃO | Na presente inspeção foi executado o ensaio de medição de espessura por US. | NADA CONSTA. | - | | |

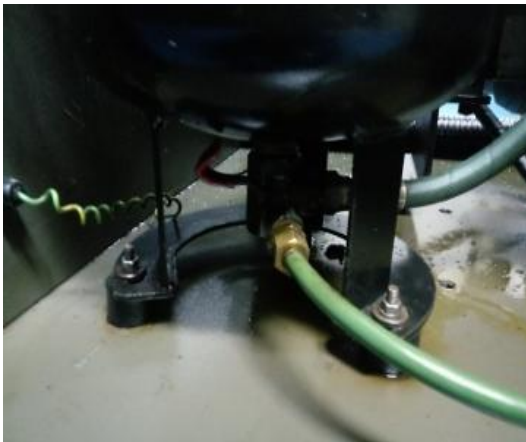
| <div><div><div>GRUPO</div><div></div><div>SINCE 1998 WITH YOU</div></div><div><div>NORMAS REGULAMENTADORAS</div></div></div> | | | RELATÓRIO DE INSPEÇÃO POR ENSAIO VISUAL | | | | |
|---|---|---|---|---|---|---|---|
| 3 | EXTERNA | INSPEÇÃO | Na presente inspeção foi verificado que o dreno do equipamento encontra-se em bom estado de conservação. | NADA CONSTA. | - | | |

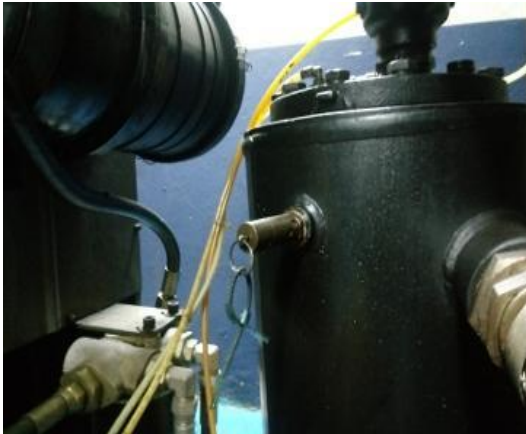
| <div><div><div>GRUPO</div><div></div><div>SINCE 1998 WITH YOU</div></div><div><div>NORMAS REGULAMENTADORAS</div></div></div> | | | RELATÓRIO DE INSPEÇÃO POR ENSAIO VISUAL | | | | |
|---|---|---|---|---|---|---|---|
| 4 | EXTERNA | INSPEÇÃO | Válvula de Segurança encontra-se em bom estado de conservação. | NADA CONSTA. | - | | |

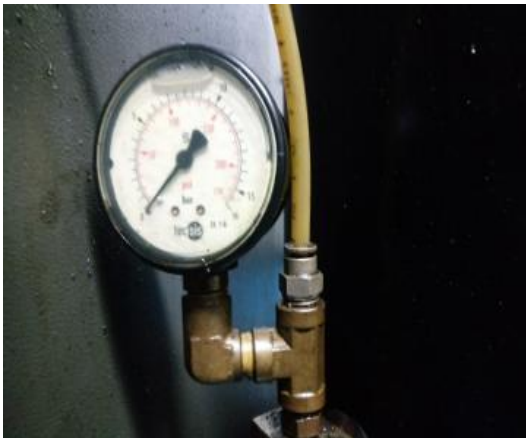
| <div><div><div>GRUPO</div><div></div><div>SINCE 1998 WITH YOU</div></div><div><div>NORMAS REGULAMENTADORAS</div></div></div> | | | RELATÓRIO DE INSPEÇÃO POR ENSAIO VISUAL | | | | |
|---|---|---|---|---|---|---|---|
| 5 | EXTERNA | INSPEÇÃO | Foi verificado na presente inspeção que o manômetro encontra-se em bom estado de conservação. | NADA CONSTA. | - | | |

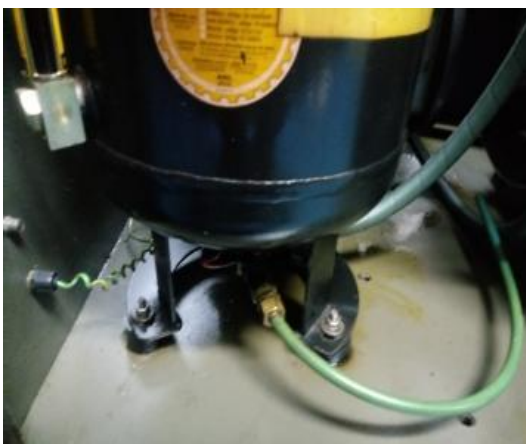
| <div><div><div>GRUPO</div><div></div><div>SINCE 1998 WITH YOU</div></div><div><div>NORMAS REGULAMENTADORAS</div></div></div> | | | RELATÓRIO DE INSPEÇÃO POR ENSAIO VISUAL | | | | |
|---|---|---|---|---|---|---|---|
| 6 | EXTERNA | INSPEÇÃO | Durante a presente inspeção foi evidenciado que a base de sustentação do separador ar/óleo encontra-se em bom estado de conservação. | NADA CONSTA. | - | | |

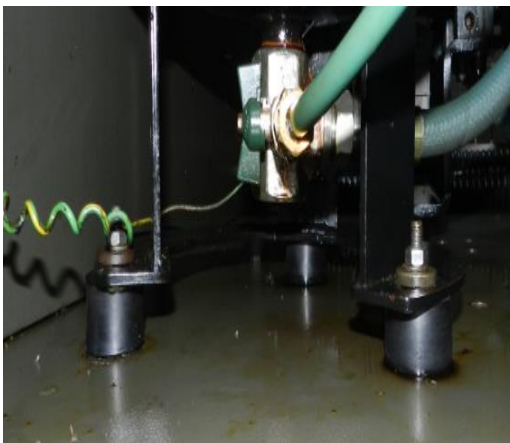
| <div><div><div>GRUPO</div><div></div><div>SINCE 1998 WITH YOU</div></div><div><div>NORMAS REGULAMENTADORAS</div></div></div> | | | RELATÓRIO DE INSPEÇÃO POR ENSAIO VISUAL | | | | |
|---|---|---|---|---|---|---|---|
| 7 | EXTERNA | INSPEÇÃO | Durante a presente inspeção foi evidenciado que o chumbador do vaso encontra-se instalado corretamente. | NADA CONSTA. | - | | |

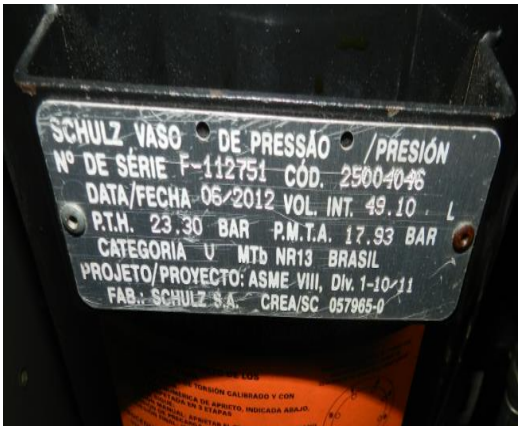
| <div><div><div>GRUPO</div><div></div><div>SINCE 1998 WITH YOU</div></div><div>NORMAS REGULAMENTADORAS</div></div> | | | RELATÓRIO DE INSPEÇÃO POR ENSAIO VISUAL | | | | |
|---|---|---|---|---|--|---|---|
| 9 | REQUISITO LEGAL | 13.5.1.4 | O equipamento possui plaqueta do fabricante. | NADA CONSTA. | | - | |

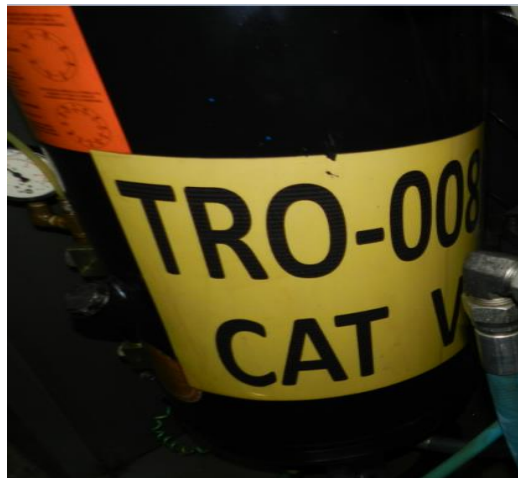
| <div><div><div>GRUPO</div><div></div><div>SINCE 1998 WITH YOU</div></div><div>NORMAS REGULAMENTADORAS</div></div> | | | RELATÓRIO DE INSPEÇÃO POR ENSAIO VISUAL | | | | |
|---|---|---|---|---|--|---|---|
| 10 | REQUISITO LEGAL | 13.5.1.5 | Durante esta inspeção foi evidenciado a plaqueta de TAG e CAT do equipamento. | NADA CONSTA | | - | |

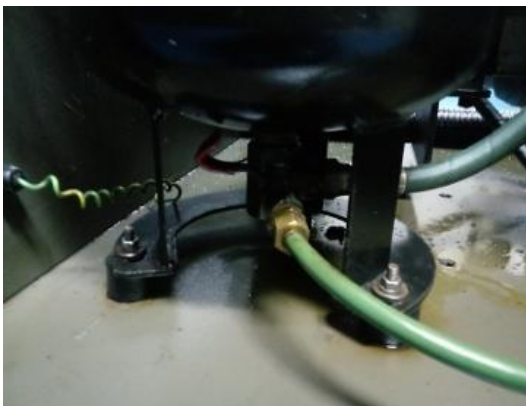
| <div><div><div>GRUPO SINCE 1998 WITH YOU</div><div><b>CONERGE</b></div><div>NORMAS REGULAMENTADORAS</div></div></div> | | | RELATÓRIO DE INSPEÇÃO POR ENSAIO VISUAL | | | | |
|---|---|---|---|---|---|---|---|
| 14 | REQUISITO LEGAL | 13.5.2.1 | Foi constatado que o dreno, respiro do equipamento estão acessíveis. | NADA CONSTA | - | | |

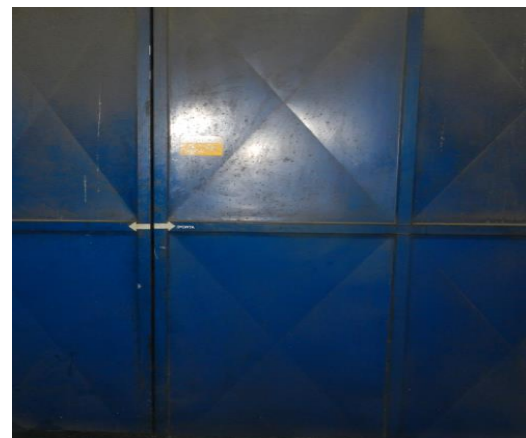
| <div><div><div>GRUPO SINCE 1998 WITH YOU</div><div><b>CONERGE</b></div><div>NORMAS REGULAMENTADORAS</div></div></div> | | | RELATÓRIO DE INSPEÇÃO POR ENSAIO VISUAL | | | | |
|---|---|---|---|---|---|---|---|
| 15 | REQUISITO LEGAL | 13.5.2.2 | Foi evidenciado que o ambiente de instalação do equipamento possui uma 2ª saída de emergência. | NADA CONSTA | - | | |

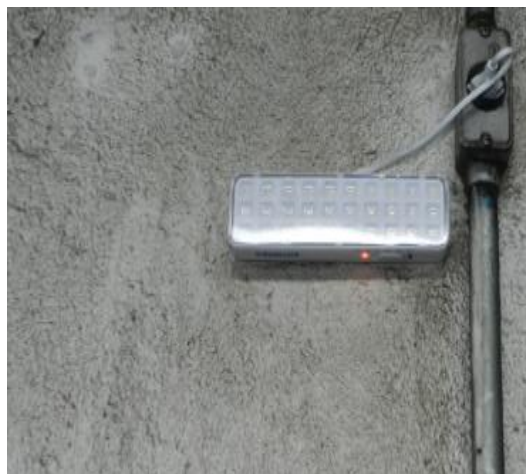
| <div><div><div>GRUPO SINCE 1998 WITH YOU</div><div><b>CONERGE</b></div><div>NORMAS REGULAMENTADORAS</div></div></div> | | | RELATÓRIO DE INSPEÇÃO POR ENSAIO VISUAL | | | | |
|---|---|---|---|---|---|---|---|
| 16 | REQUISITO LEGAL | 13.5.2.2 | Ambiente de instalação do equipamento possui sistema de iluminação de emergência. | NADA CONSTA | - | | |

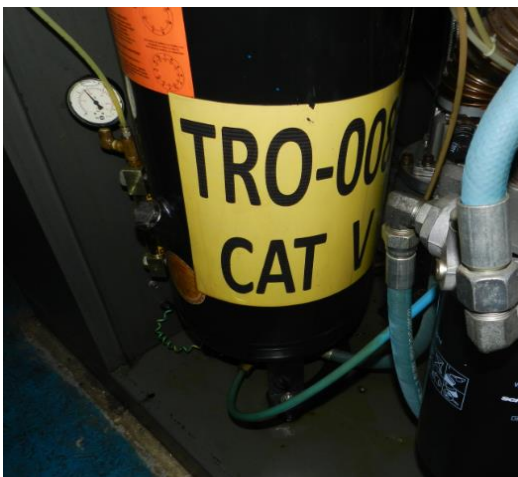
| <div><div><div><div></div><div>GRUPO</div><div>SINCE 1998 WITH YOU</div></div><div><div>CONERGE</div><div>NORMAS REGULAMENTADORAS</div></div></div></div> | | | RELATÓRIO DE INSPEÇÃO POR ENSAIO VISUAL | | | | <div><div></div><div>COPERSUCAR</div></div> |
|---|---|---|---|---|---|---|---|
| 18 | REQUISITO LEGAL | 13.5.2.4 | Foi evidenciado na presente inspeção que o separador ar/óleo obedece os aspectos de segurança, saúde e meio ambiente. | NADA CONSTA | - | | |

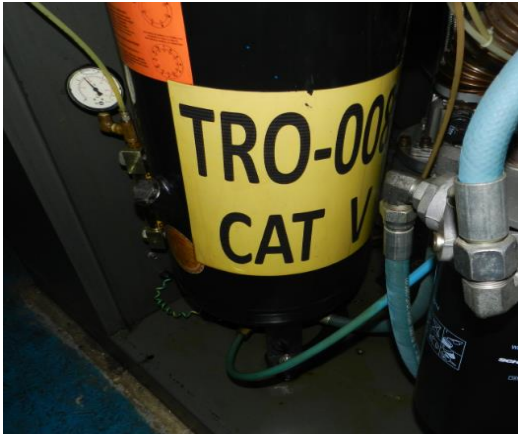
| <div><div><div><div></div><div>GRUPO</div><div>SINCE 1998 WITH YOU</div></div><div><div>CONERGE</div><div>NORMAS REGULAMENTADORAS</div></div></div></div> | | | RELATÓRIO DE INSPEÇÃO POR ENSAIO VISUAL | | | | <div><div></div><div>COPERSUCAR</div></div> |
|---|---|---|---|---|---|---|---|
| 20 | REQUISITO LEGAL | 13.5.4.3 | Na presente inspeção foi constatado que o equipamento foi submetido ao Teste Hidrostático. | NADA CONSTA | - | | |
