# RELATÓRIO DE INSPEÇÃO EM VASO DE PRESSÃO

## COPERSUCAR – SANTOS / SP

### SEPARADOR DE AR/ÓLEO

**TAG: TRO-008**

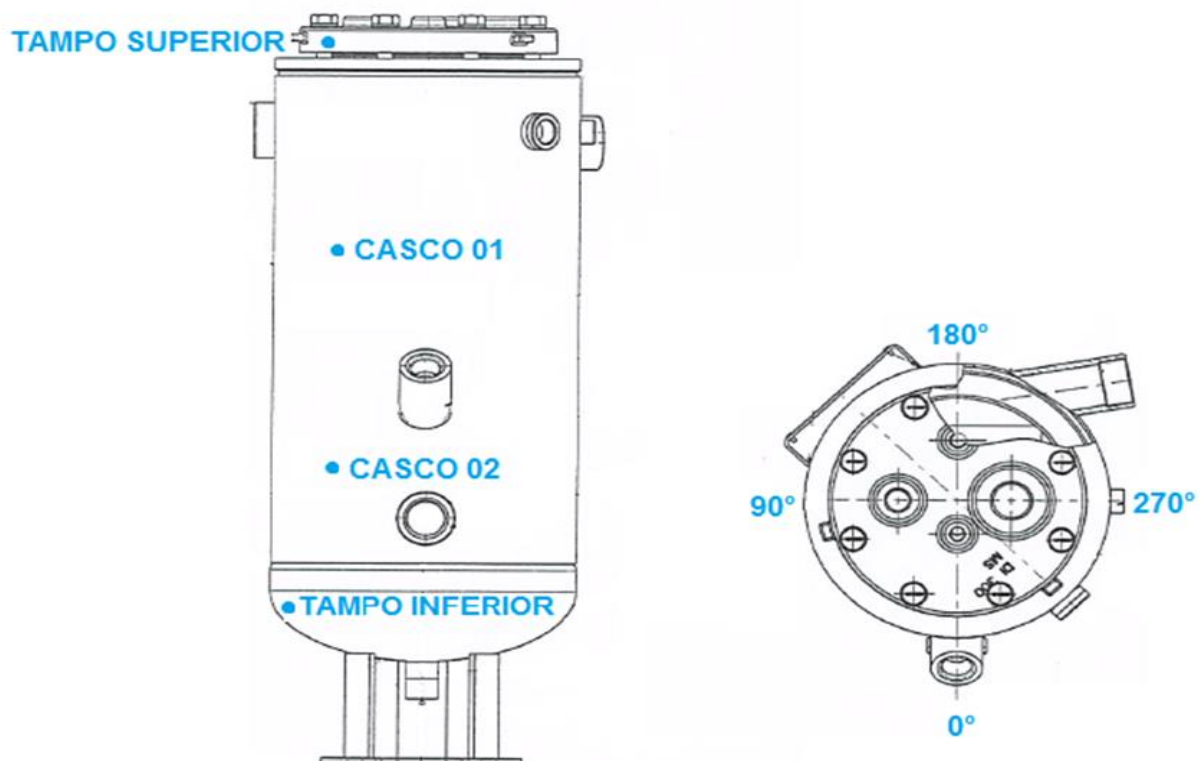
**CROQUI DO ENSAIO**

| PONTO MEDIDO | POSIÇÃO | | | | | ESPESSURA DE CALIBRAÇÃO (mm) | ESPESSURA ATUAL (mm) | ESPESSURA NOMINAL (mm) | ESPESSURA MÍNIMA (mm) | REDUÇÃO (mm) |
|---|---|---|---|---|---|---|---|---|---|---|
| TAMPO SUPERIOR | 29,62 | 29,88 | 29,76 | 29,59 | 29,65 | 32,00 | 29,59 | - | - | - |
| CASCO 01 | 3,60 | 3,63 | 3,62 | 3,65 | - | 6,00 | 3,60 | - | - | - |
| CASCO 02 | 3,61 | 3,59 | 3,61 | 3,58 | - | 6,00 | 3,58 | - | - | - |
| TAMPO INFERIOR | 3,30 | 3,29 | 3,91 | 3,75 | 3,29 | 6,00 | 3,29 | - | - | - |

• PONTOS DE MEDIÇÃO DE ESPESSURA
