<p><b>COPERSUCAR</b></p>	<p><b>COPERSUCAR - SÃO JOSÉ DO RIO PRETO / SP</b></p>	
<p><b>NR 13 - CALDEIRAS, VASOS DE PRESSÃO, TUBULAÇÕES E TANQUES METÁLICOS DE ARMAZENAMENTO</b></p>	<p>Relatório 5712</p>	<p>Página 1</p>	
	<p>Obra 2362</p>	<p>Revisão 0</p>

## INSPEÇÃO E ENSAIOS NR-13

### Pulmão de Ar VP-01

TAG ..... : VP-01  
 Descrição ..... : PULMÃO DE AR  
 Relatório ..... : 5712  
 Obra ..... : 2363  
 Data do Relatório ..... : 01/08/2023  
 Data Início da Inspeção ..... : 04/07/2023  
 Data Término da Inspeção ..... : 06/07/2023  
 Proprietário ..... : Copersucar – São José do Rio Preto  
 Contato ..... : (017) 3212-1038  
 Localização ..... : R. Siqueira Campos, 1000 - Centro, São José do Rio Preto - SP, 15025-055

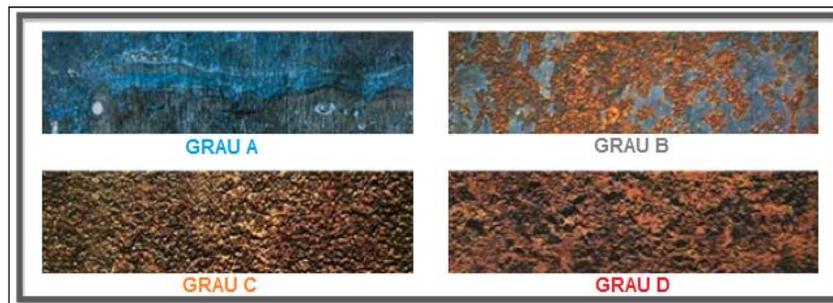
## 6.0 - TABELA DE GRAU DE CORROSÃO

- o **Grau A** – Superfície de aço com a carepa de laminação praticamente intacta em toda a superfície e sem corrosão. Representa a superfície de aço recentemente laminada, (*limpeza periódica*).
- o **Grau B** – Superfície de aço com princípio de corrosão, quando a carepa de laminação começa a desprender-se, (*tratamento e pintura*).
- o **Grau C** – Superfície de aço onde a carepa de laminação foi eliminada pela corrosão ou poderá ser removida por raspagem ou jateamento, desde que não tenha formado ainda cavidades muito visíveis (pites) em grande escala, (*aprovada com ressalvas*).
- o **Grau D** – Superfície de aço onde a carepa de laminação foi eliminada pela corrosão com formação de cavidades visíveis em grande escala, (*situação reprovada*).

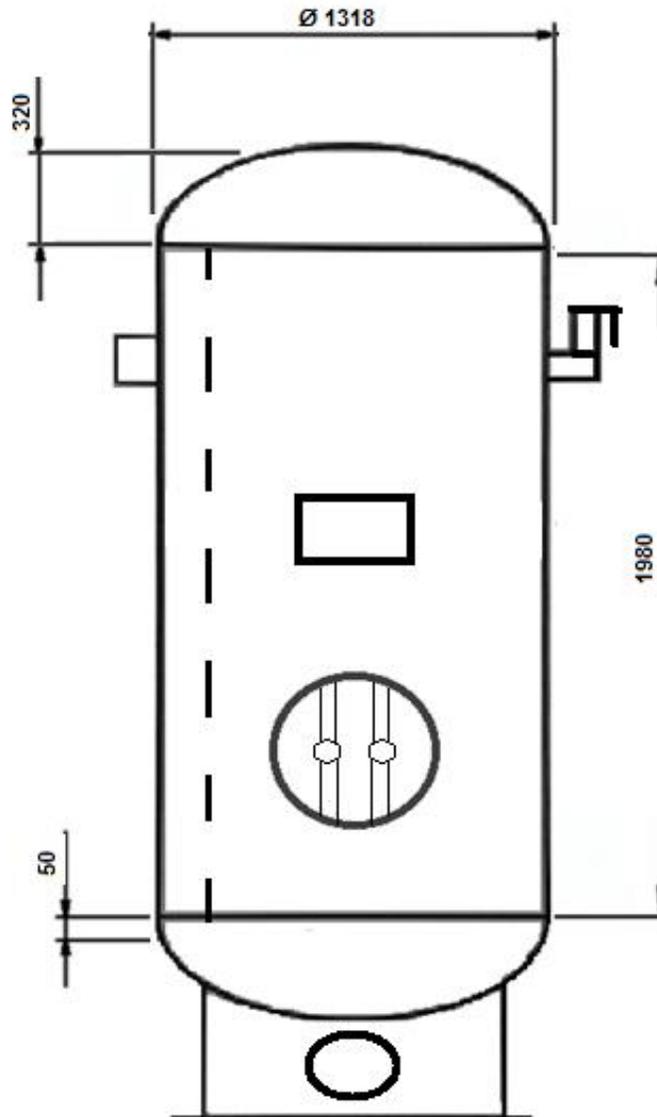
## 8.2 - CROQUI DO EQUIPAMENTO

<b>CLIENTE:</b> Copersucar	<b>LOCALIZAÇÃO:</b> SÃO JOSÉ DO RIO PRETO - SP
<b>TAG:</b> VP-01	<b>DATA:</b> 14/07/2023
<b>OBRA:</b> 2425/23	<b>RELATÓRIO:</b> 5712

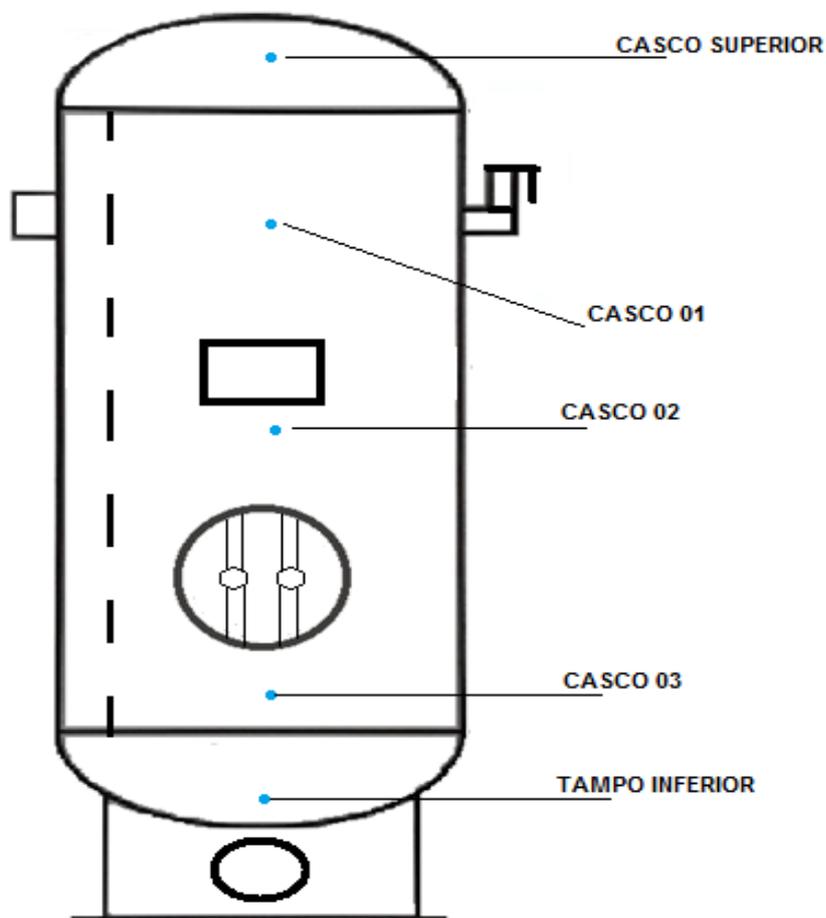
**CROQUI DO ENSAIO**

**LAUDO: APROVADO**

PONTO MEDIDO	POSIÇÃO				ESPESSURA DE CALIBRAÇÃO (mm)	ESPESSURA ATUAL (mm)	ESPESSURA NOMINAL (mm)	ESPESSURA MÍNIMA (mm)	REDUÇÃO (mm)
	0°	90°	180°	270°					
TAMPO SUPERIOR	9,48	9,43	9,58	9,51	10,00	9,45	9,00	-	-
CASCO 1	9,43	9,45	9,49	9,57	10,00	9,45	9,00	-	-
CASCO 2	9,45	9,43	9,48	9,53	10,00	9,45	9,00	-	-
CASCO 3	9,44	9,46	9,48	9,52	10,00	9,45	9,00	-	-
TAMPO INFERIOR	7,93	7,96	8,08	8,05	10,00	7,95	9,00	-	-
