| NR 13 - CALDEIRAS, VASOS DE PRESSÃO, TUBULAÇÕES E TANQUES METÁLICOS DE ARMAZENAMENTO | Relatório | 5710 | Página | 1 |

## INSPEÇÃO E ENSAIOS NR-13

# COPERSUCAR

## Reservatório de Ar / Óleo 12351425-002

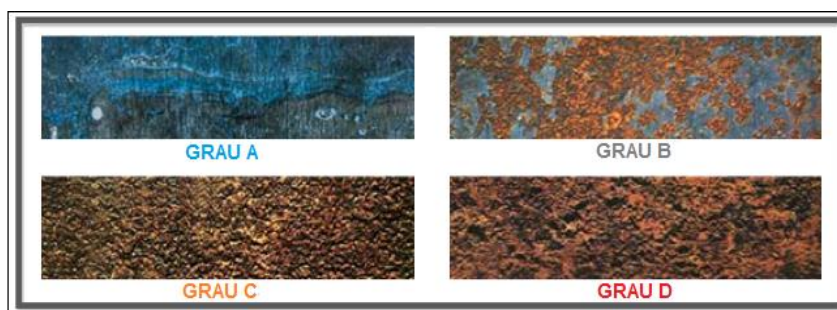
## 6.0 - TABELA DE GRAU DE CORROSÃO

- o **Grau A** – Superfície de aço com a carepa de laminação praticamente intacta em toda a superfície e sem corrosão. Representa a superfície de aço recentemente laminada, (limpeza periódica).
- o **Grau B** – Superfície de aço com princípio de corrosão, quando a carepa de laminação começa a desprender-se, (tratamento e pintura).
- o **Grau C** – Superfície de aço onde a carepa de laminação foi eliminada pela corrosão ou poderá ser removida por raspagem ou jateamento, desde que não tenha formado ainda cavidades muito visíveis (pites) em grande escala, (aprovada com ressalvas).
- o **Grau D** – Superfície de aço onde a carepa de laminação foi eliminada pela corrosão com formação de cavidades visíveis em grande escala, (situação reprovada).
