COPERSUCAR</p>	<p>COPERSUCAR - SÃO JOSÉ DO RIO PRETO / SP</p>	
<p>NR 13 - CALDEIRAS, VASOS DE PRESSÃO, TUBULAÇÕES E TANQUES METÁLICOS DE ARMAZENAMENTO</p>	<p>Relatório 5716</p>	<p>Página 1</p>	
	<p>Obra 2362</p>	<p>Revisão 0</p>

INSPEÇÃO E ENSAIOS NR-13

COPERSUCAR

Reservatório Ar / Óleo VP - 05

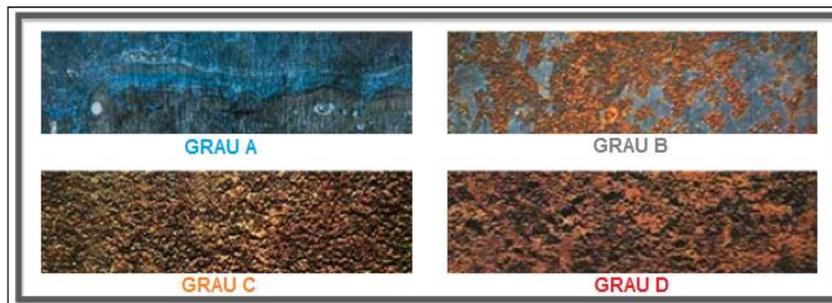
6.0 - TABELA DE GRAU DE CORROSÃO

- o **Grau A** – Superfície de aço com a carepa de laminação praticamente intacta em toda a superfície e sem corrosão. Representa a superfície de aço recentemente laminada, (limpeza periódica).
- o **Grau B** – Superfície de aço com princípio de corrosão, quando a carepa de laminação começa a desprender-se, (tratamento e pintura).
- o **Grau C** – Superfície de aço onde a carepa de laminação foi eliminada pela corrosão ou poderá ser removida por raspagem ou jateamento, desde que não tenha formado ainda cavidades muito visíveis (pites) em grande escala, (aprovada com ressalvas).
- o **Grau D** – Superfície de aço onde a carepa de laminação foi eliminada pela corrosão com formação de cavidades visíveis em grande escala, (situação reprovada).

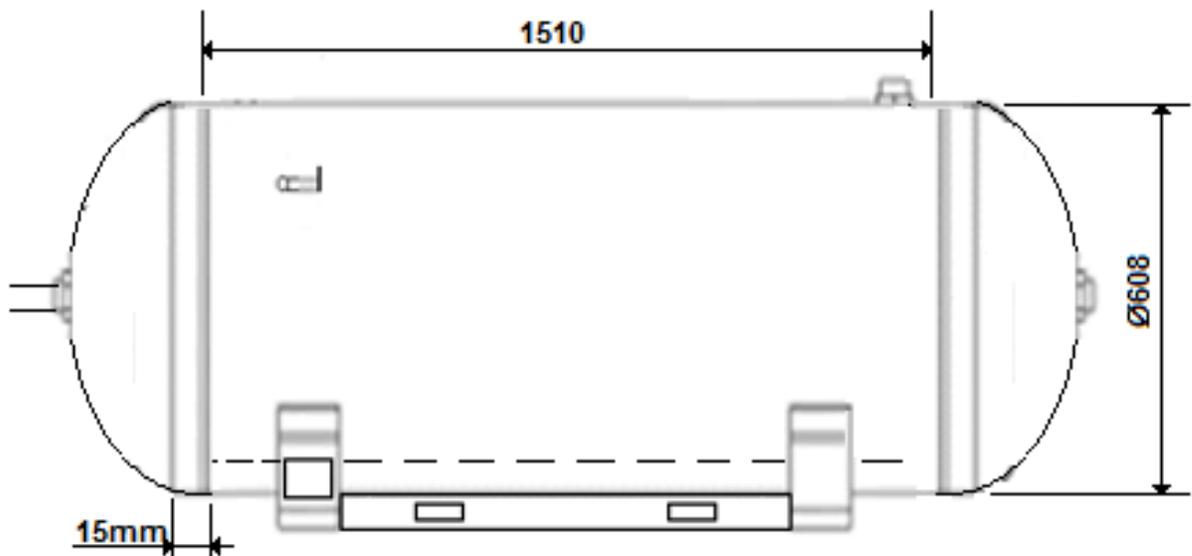
8.2 - CROQUI DO EQUIPAMENTO

CLIENTE: Copersucar	LOCALIZAÇÃO: SÃO JOSÉ DO RIO PRETO - SP
TAG: VP-05	DATA: 14/07/2023
OBRA: 2425/23	RELATÓRIO: 5716

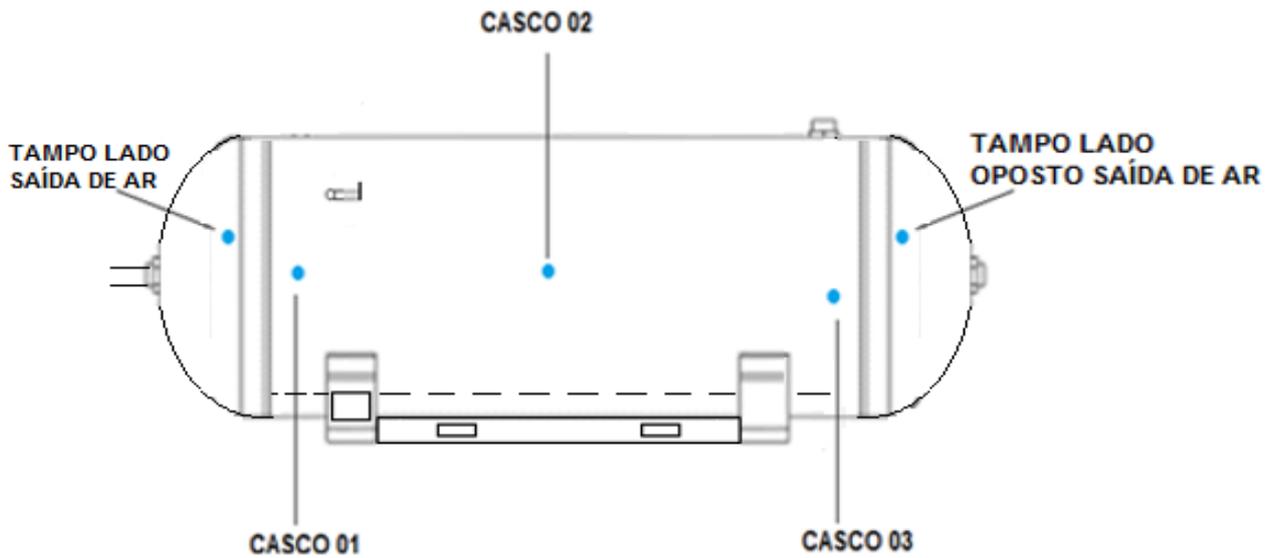
CROQUI DO ENSAIO

PONTO MEDIDO	POSIÇÃO				ESPESSURA DE CALIBRAÇÃO (mm)	ESPESSURA ATUAL (mm)	ESPESSURA NOMINAL (mm)	ESPESSURA MÍNIMA (mm)	REDUÇÃO (mm)
	0°	90°	180°	270°					
TAMPO SUPERIOR	4,71	4,77	4,72	4,69	10,00	4,66	4,75	-	-
CASCO 1	4,82	4,83	4,84	4,82	10,00	4,84	4,75	-	-
CASCO 2	4,69	4,84	4,84	4,85	10,00	4,71	4,75	-	-
CASCO 3	4,83	4,81	4,84	4,85	10,00	4,85	4,75	-	-
TAMPO INFERIOR	4,74	4,76	4,74	4,76	10,00	4,66	4,75	-	-

CLIENTE:	COPERSUCAR	OBRA:	2425/23
TAG:	VP-05	DESCRIÇÃO:	RESERVATÓRIO DE AR
INSPETOR:	ALESSANDRO CAJAÍBA	DATA EXECUÇÃO:	14/07/2023
