# RELATÓRIO DE INSPEÇÃO DE TRIPPER

## COPERSUCAR - SÃO JOSÉ DO RIO PRETO/SP

### TRIPPER DA TC-07

## RELATÓRIO DE INSPEÇÃO NR-11

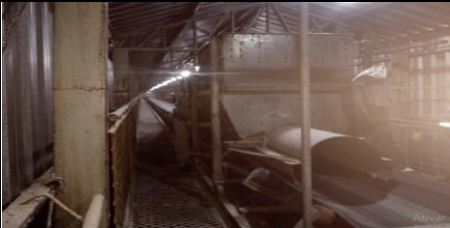
| Nº | TIPO | ITEM | SITUAÇÃO ENCONTRADA | RECOMENDAÇÃO | PRIORIDADE | FOTO |
|---|---|---|---|---|---|---|
| 1 | EXTERNA | INSPEÇÃO | Durante a presente inspeção foi evidenciado que o equipamento não possui TAG de identificação em local visível. | Necessário identificar em local visível a TAG do equipamento. | P-2 | |

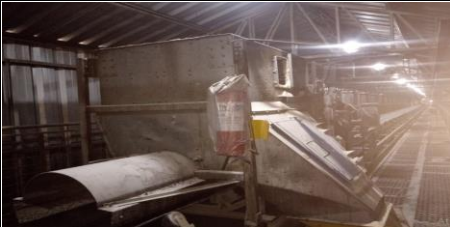
| Nº | TIPO | ITEM | SITUAÇÃO ENCONTRADA | RECOMENDAÇÃO | PRIORIDADE | FOTO |
|---|---|---|---|---|---|---|
| 2 | EXTERNA | INSPEÇÃO | Foi verificado que a estrutura metálica do Tripper encontra-se em bom estado de conservação. | NADA CONSTA | - | |

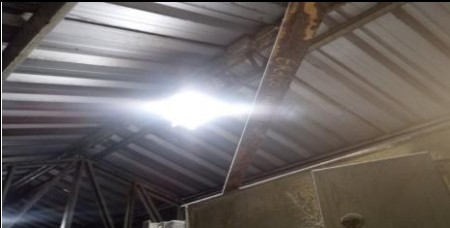
| Nº | TIPO | ITEM | SITUAÇÃO ENCONTRADA | RECOMENDAÇÃO | PRIORIDADE | FOTO |
|---|---|---|---|---|---|---|
| 3 | EXTERNA | INSPEÇÃO | Ambiente de instalação do equipamento encontra-se com boa iluminação. | NADA CONSTA | - | |

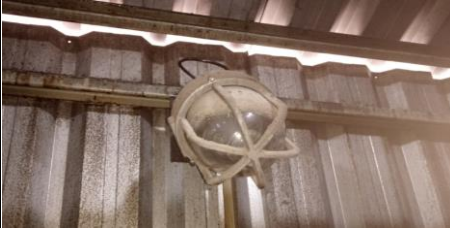
| Nº | TIPO | ITEM | SITUAÇÃO ENCONTRADA | RECOMENDAÇÃO | PRIORIDADE | FOTO |
|---|---|---|---|---|---|---|
| 4 | EXTERNA | INSPEÇÃO | Foi evidenciado que o ambiente de instalação do equipamento possui iluminação de emergência. | NADA CONSTA | - | |

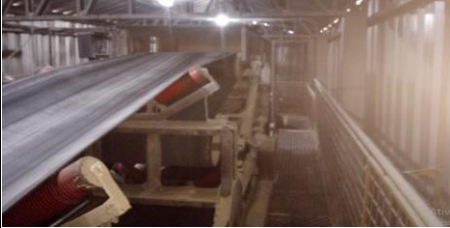
| Nº | TIPO | ITEM | SITUAÇÃO ENCONTRADA | RECOMENDAÇÃO | PRIORIDADE | FOTO |
|---|---|---|---|---|---|---|
| 5 | EXTERNA | INSPEÇÃO | Foi verificado que as extremidades do tripper encontra-se em bom estado de conservação | NADA CONSTA | - | |

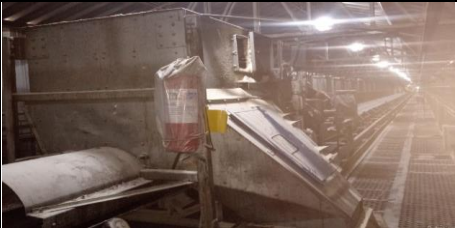
| | | <h2 style="text-align: center;">RELATÓRIO DE INSPEÇÃO NR-11</h2> | | | | | |
|---|---|---|---|---|---|---|---|
| 6 | EXTERNA | INSPEÇÃO | Durante a presente inspeção foi evidenciado extintor de incêndio no local de instalação do equipamento. | NADA CONSTA | - | | |

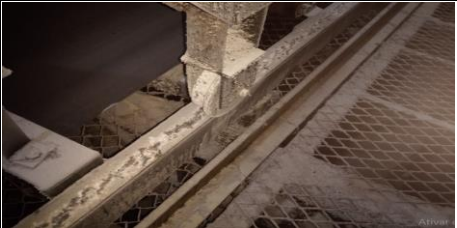
| | | <h2 style="text-align: center;">RELATÓRIO DE INSPEÇÃO NR-11</h2> | | | | | |
|---|---|---|---|---|---|---|---|
| 7 | EXTERNA | INSPEÇÃO | Detalhe das rodas do tripper em bom estado de conservação. | NADA CONSTA | - | | |

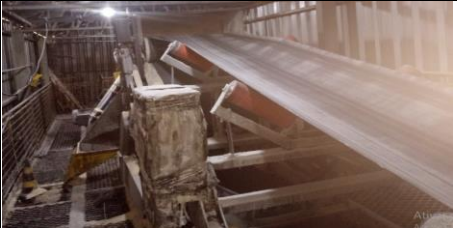
| | | <h2 style="text-align: center;">RELATÓRIO DE INSPEÇÃO NR-11</h2> | | | | | |
|---|---|---|---|---|---|---|---|
| 8 | REQUISITO LEGAL | 11.1.3.2 | Foi verificado que o equipamento não possui identificação de carga máxima de trabalho permitida. | Necessário identificar em local visível a carga máxima de trabalho permitida desse equipamento. | P-2 | | |

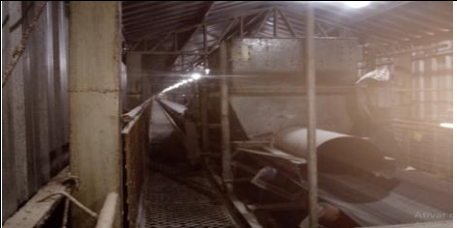
| | | <h2 style="text-align: center;">RELATÓRIO DE INSPEÇÃO NR-11</h2> | | | | | |
|---|---|---|---|---|---|---|---|
| 9 | REQUISITO LEGAL | 11.1.7 | Foi verificado que o equipamento não possui sinal de advertência sonoro de partida. | Necessário a instalação de um sinal sonoro de partida, a fim de advertir aos colaboradores que o equipamento está iniciando operação. | P-2 | | |

| Nº | Requisitos Legais | Itens da Norma |
|---|---|---|
| 1 | Os equipamentos de transporte motorizados deverão possuir sinal de advertência sonora (buzina). | 11.1.7 |
