RELATÓRIO DE INSPEÇÃO EM VASO DE PRESSÃO

(Conforme Portaria SEPRT n.º 915, de 30 de julho de 2019)

COPERSUCAR – SÃO JOSÉ DO RIO PRETO / SP

Compressor de Ar VP-03

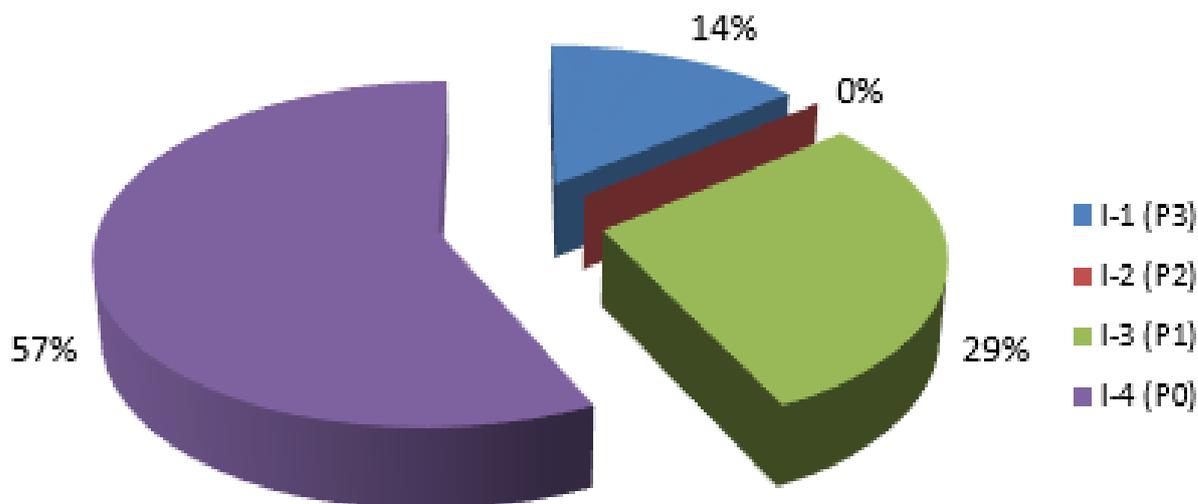
5.0 GRÁFICO DE PRIORIDADES

PRIORIDADES	TOTAL	PORCENTAGEM
P0 - Crítico	4	57%
P1 - Prioridade alta	2	29%
P2 - Prioridade média	0	0%
P3 - Prioridade baixa	1	14%

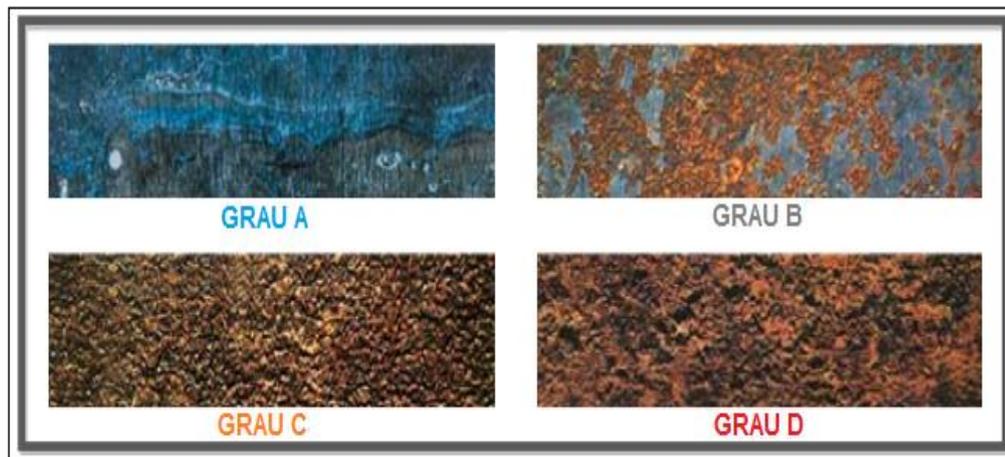
6.0 TABELA DE GRAU DE CORROSÃO

- **Grau A** – Superfície de aço com a carepa de laminação praticamente intacta em toda a superfície e sem corrosão. Representa a superfície de aço recentemente laminada, **(limpeza periódica)**.
- **Grau B** – Superfície de aço com princípio de corrosão, quando a carepa de laminação começa a desprender-se, **(tratamento e pintura)**.
- **Grau C** – Superfície de aço onde a carepa de laminação foi eliminada pela corrosão ou poderá ser removida por raspagem ou jateamento, desde que não tenha formado ainda cavidades muito visíveis (pites) em grande escala, **(aprovada com ressalvas)**.
- **Grau D** – Superfície de aço onde a carepa de laminação foi eliminada pela corrosão com formação de cavidades visíveis em grande escala, **(situação reprovada)**.

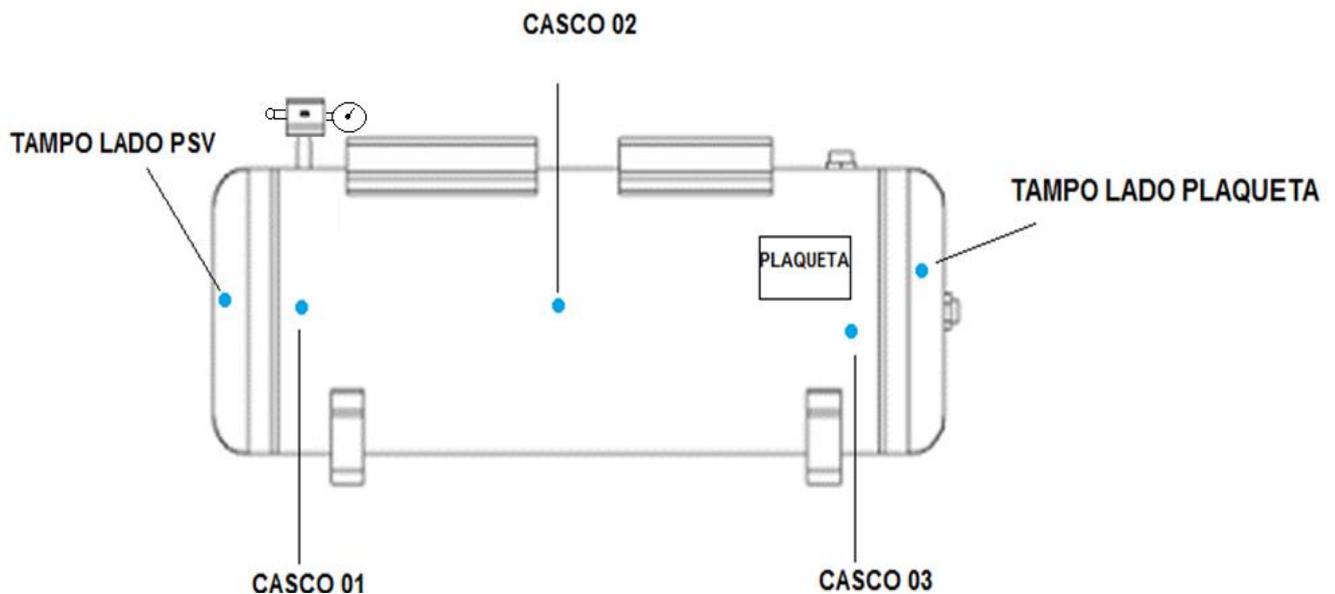
CROQUI DO ENSAIO

PONTO MEDIDO	POSIÇÃO					ESPESSURA DE CALIBRAÇÃO (mm)	ESPESSURA ATUAL (mm)	ESPESSURA NOMINAL (mm)	ESPESSURA MÍNIMA (mm)	REDUÇÃO (mm)
	0°	90°	180°	270°	CENTRO					
TAMPO LADO PLAQUETA	3,51	3,47	3,49	3,39	3,46	4,00	3,39	3,35	-	-
CASCO 01	3,48	3,46	3,48	3,52	-	4,00	3,46	3,35	-	-
CASCO 02	3,48	3,49	3,48	3,46	-	4,00	3,46	3,35	-	-
CASCO 03	3,47	3,46	3,47	3,45	-	4,00	3,45	3,35	-	-
TAMPO LADO PSV	3,51	3,50	3,41	3,48	3,47	4,00	3,41	3,35	-	-
