## **RELATÓRIO DE INSPEÇÃO DE VASO DE PRESSÃO**

**YARA FERTILIZANTES S/A**

**TAG: 10 TQ 03**

**PULMÃO DE AR**

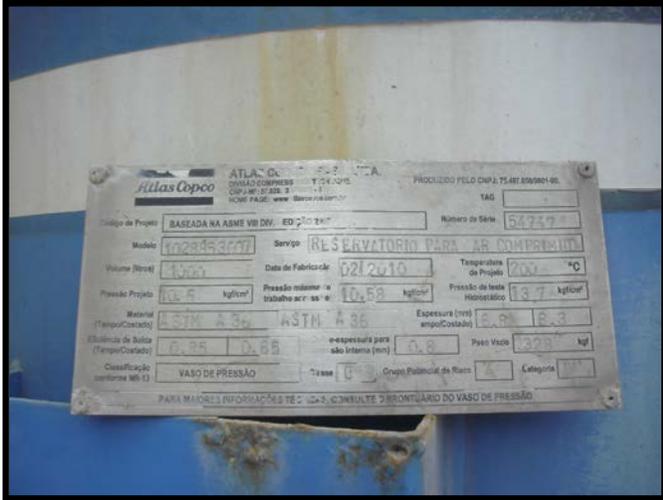
FOTO 09

- Plaqueta encontra-se solta do equipamento. **(FOTO 09)**

- Providenciar a fixação da plaqueta no equipamento em conformidade ao subitem 13.5.1.4 da NR – 13.

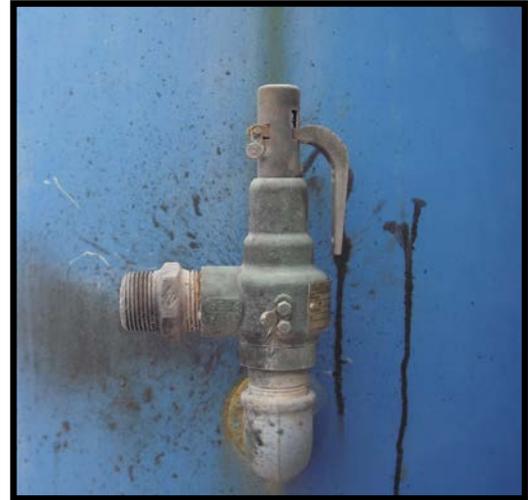
FOTO 10

- Foi verificado que a válvula de segurança não possui evidência de calibração. **(FOTO 10)**

- Providenciar calibração da válvula no prazo prevista de sua manutenção conforme subitem 13.5.4.9.

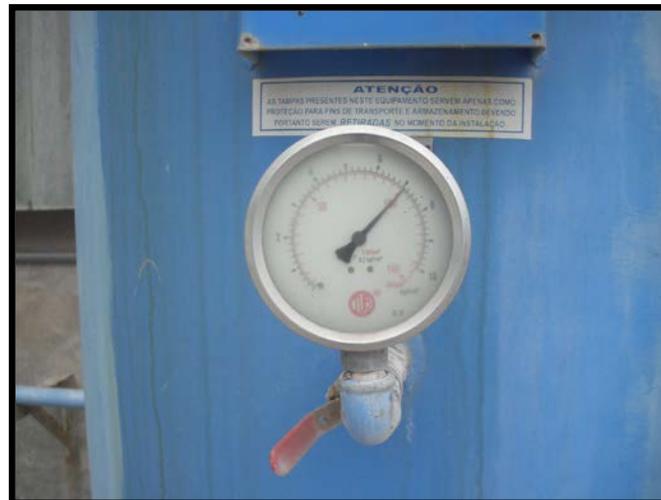
FOTO 11

- Manômetro encontra-se inapropriado para o vaso, pois o range encontra-se entre 0,0 a 10,0 Kgf/cm<sup>2</sup> e a PMTA do vaso e de 10,58 Kgf/cm<sup>2</sup>. **(FOTO 11)**

- Providenciar substituição do manômetro por outro com range de escala ate 15,0 Kgf/cm<sup>2</sup>.

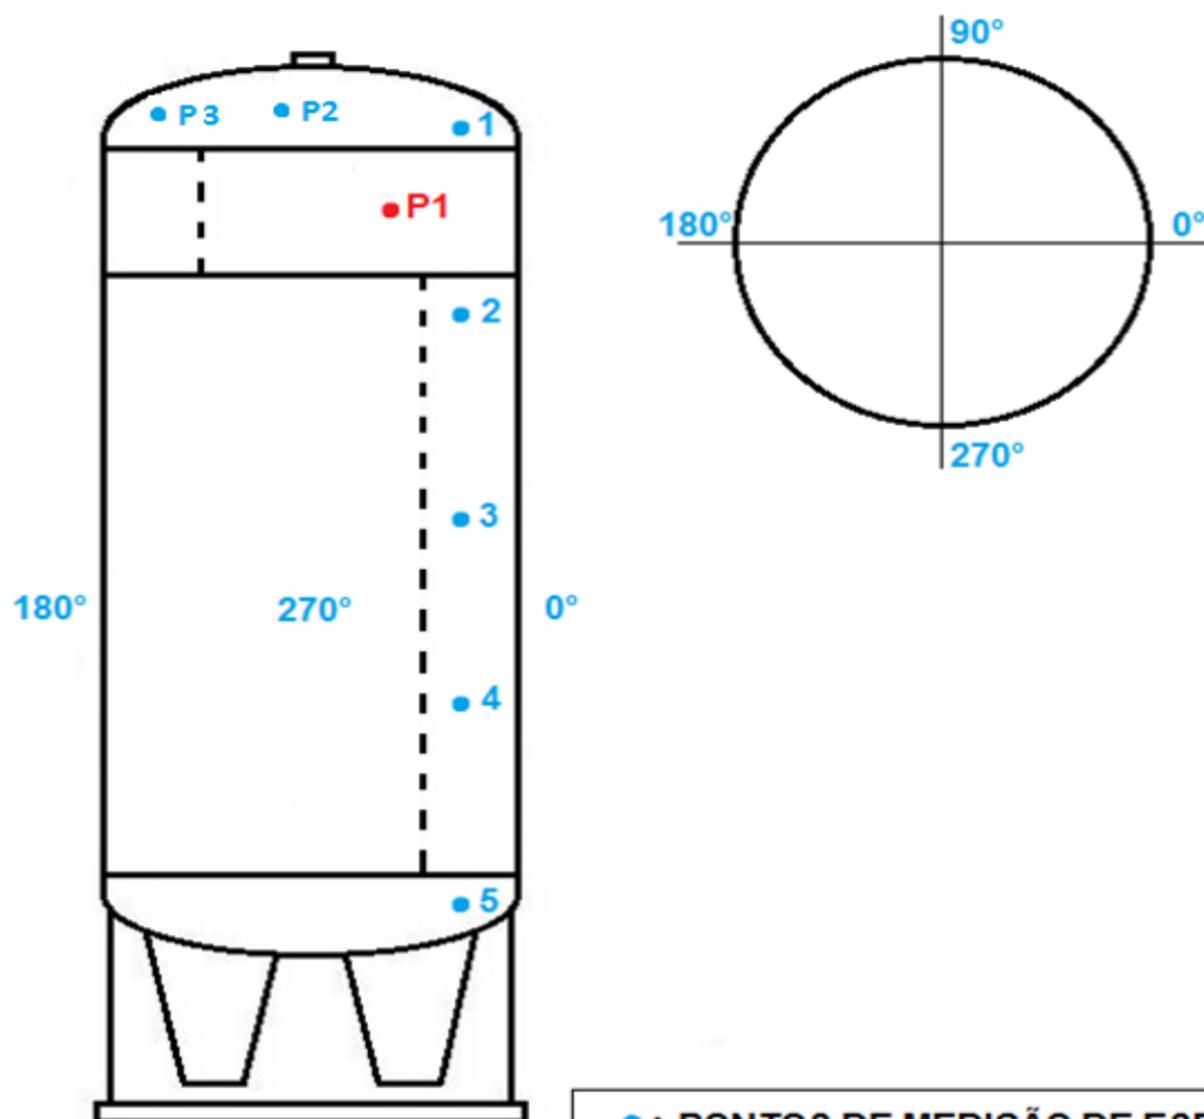
**CROQUI DO ENSAIO**

Foi verificado junto à documentação do equipamento que o mesmo encontra-se reprovado devido à espessura medida em campo esta abaixo da espessura mínima calculada.

Este Vaso de Pressão encontra-se REPROVADO e sua retirada de operação devera ser de imediato, conforme exigência do subitem 13.3.1 alínea "e" da NR-13 e atenção especial a outras recomendações solicitadas.
