| RELATÓRIO DE INSPEÇÃO<br>NR-13 | | Relatório 13-0213 | Página 1 |

# INSPEÇÃO DE INTEGRIDADE CONFORME NR-13

## BUNGE - SANTOS

### VP-01 Pulmão de Ar

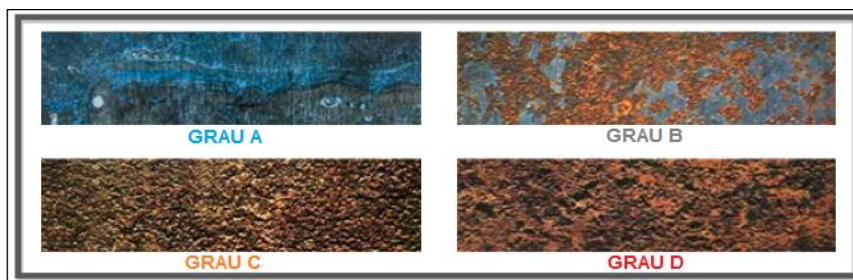
## 6.0 TABELA DE GRAU DE CORROSÃO

- **Grau A** – Superfície de aço com a carepa de laminação praticamente intacta em toda a superfície e sem corrosão. Representa a superfície de aço recentemente laminada, (limpeza periódica).
- **Grau B** – Superfície de aço com princípio de corrosão, quando a carepa de laminação começa a desprender-se, (tratamento e pintura).
- **Grau C** – Superfície de aço onde a carepa de laminação foi eliminada pela corrosão ou poderá ser removida por raspagem ou jateamento, desde que não tenha formado ainda cavidades muito visíveis (pites) em grande escala, (aprovada com ressalvas).
- **Grau D** – Superfície de aço onde a carepa de laminação foi eliminada pela corrosão com formação de cavidades visíveis em grande escala, (situação reprovada).

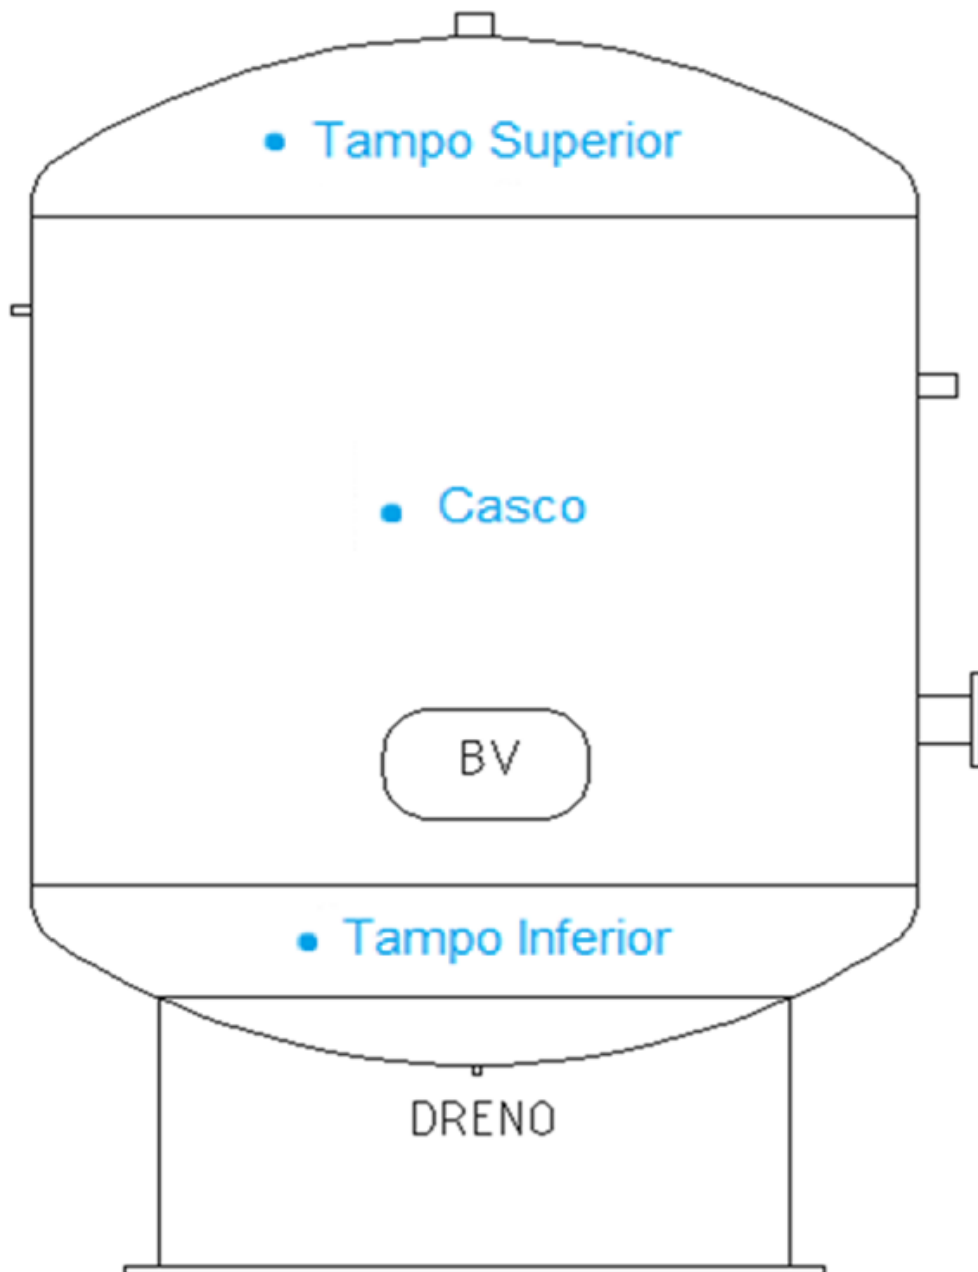
**CROQUI DO EQUIPAMENTO**

| PONTO MEDIDO | POSIÇÃO | | | | | ESPESSURA DE CALIBRAÇÃO (mm) | ESPESSURA ATUAL (mm) | ESPESSURA NOMINAL (mm) | ESPESSURA MÍNIMA (mm) | REDUÇÃO (mm) |
|---|---|---|---|---|---|---|---|---|---|---|
| TAMPO SUPERIOR | 16,32 | 16,01 | 15,90 | 16,07 | - | 20,00 | 15,90 | 16,40 | 9,61 | 0,50 |
| CASCO | 12,67 | 12,56 | 12,48 | 12,61 | - | 20,00 | 12,48 | 12,50 | 10,30 | 0,02 |
| TAMPO INFERIOR | 15,91 | 16,62 | 16,46 | 15,84 | - | 20,00 | 15,84 | 16,40 | 9,61 | 0,56 |

**MEDIÇÃO DE ESPESSURA**
