| RELATÓRIO DE INSPEÇÃO<br>NR-13 | | Relatório 13-0214 | Página 1 |

# INSPEÇÃO DE INTEGRIDADE CONFORME NR-13

## BUNGE - SANTOS

### VP-02 Pulmão de Ar

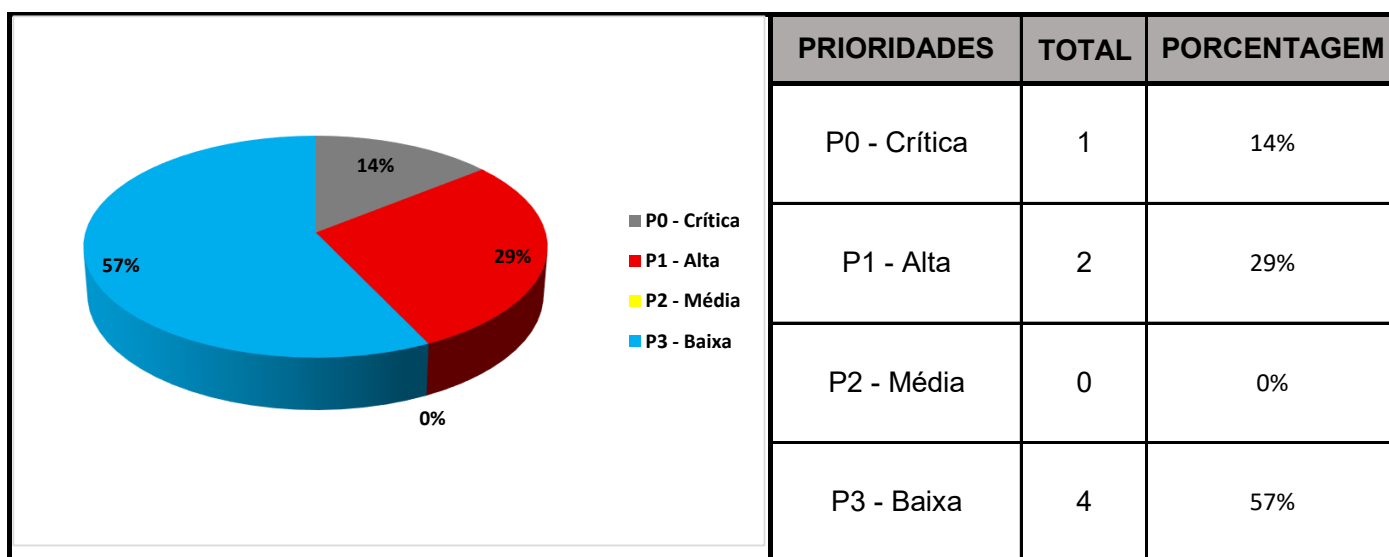
### 4.0 GRÁFICO DE PRIORIDADES

| TIPO DE PRIORIDADE | CONDIÇÃO DA PRIORIDADE DE ATENDIMENTO |
|---|---|
| P <sub>0</sub> | PRESERVAR A SEGURANÇA À VIDA E EQUIPAMENTOS, COM PLANEJAMENTO IMEDIATO DE INTERVENÇÃO. |
| P <sub>1</sub> | AUMENTAR A VIDA ÚTIL DOS ELEMENTOS ESTRUTURAIS. |
| P <sub>2</sub> | AUMENTAR A VIDA ÚTIL DOS ELEMENTOS ESTRUTURAIS, VERIFICANDO A EVOLUÇÃO DAS ANOMALIAS. |
| P <sub>3</sub> | AUMENTAR A VIDA ÚTIL DOS ELEMENTOS ESTRUTURAIS, VERIFICANDO A EVOLUÇÃO DAS ANOMALIAS, PARA CONSERVAÇÃO ORIGINAL DAS PEÇAS CONSTRUTIVAS. |

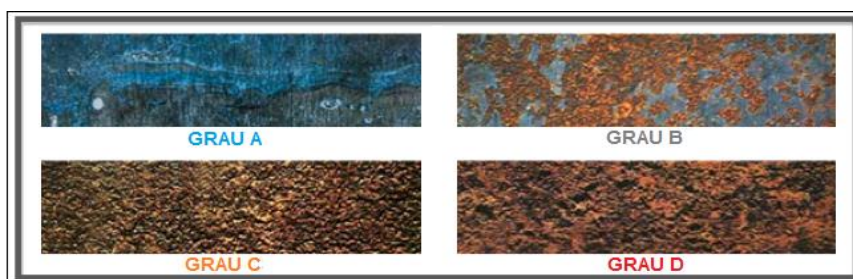
## 6.0 TABELA DE GRAU DE CORROSÃO

- **Grau A** – Superfície de aço com a carepa de laminação praticamente intacta em toda a superfície e sem corrosão. Representa a superfície de aço recentemente laminada, (limpeza periódica).
- **Grau B** – Superfície de aço com princípio de corrosão, quando a carepa de laminação começa a desprender-se, (tratamento e pintura).
- **Grau C** – Superfície de aço onde a carepa de laminação foi eliminada pela corrosão ou poderá ser removida por raspagem ou jateamento, desde que não tenha formado ainda cavidades muito visíveis (pites) em grande escala, (aprovada com ressalvas).
- **Grau D** – Superfície de aço onde a carepa de laminação foi eliminada pela corrosão com formação de cavidades visíveis em grande escala, (situação reprovada).

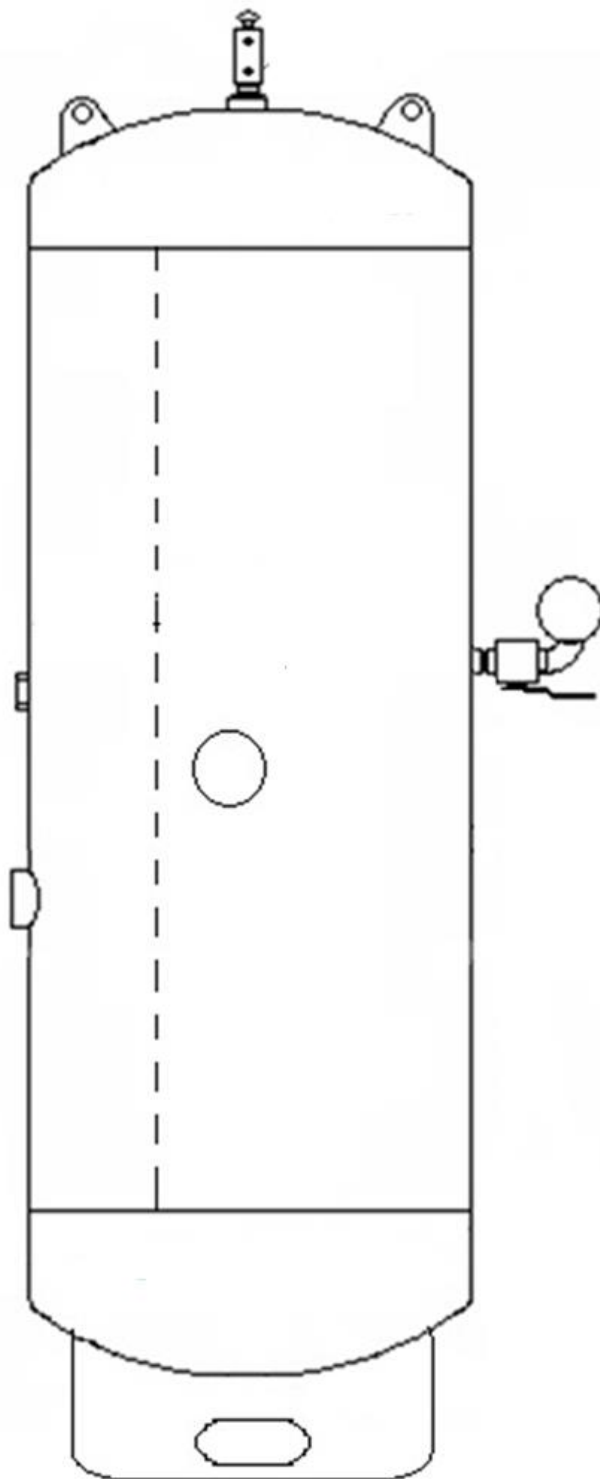
**CROQUI DO EQUIPAMENTO**

| CLIENTE: | BUNGE | LOCALIZAÇÃO: | SANTOS/SP |
| TAG: | VP-02 | OBRA: | 2528 |
| DESCRIÇÃO: | Pulmão de Ar | DATA EXECUÇÃO: | 26/05/2025 |

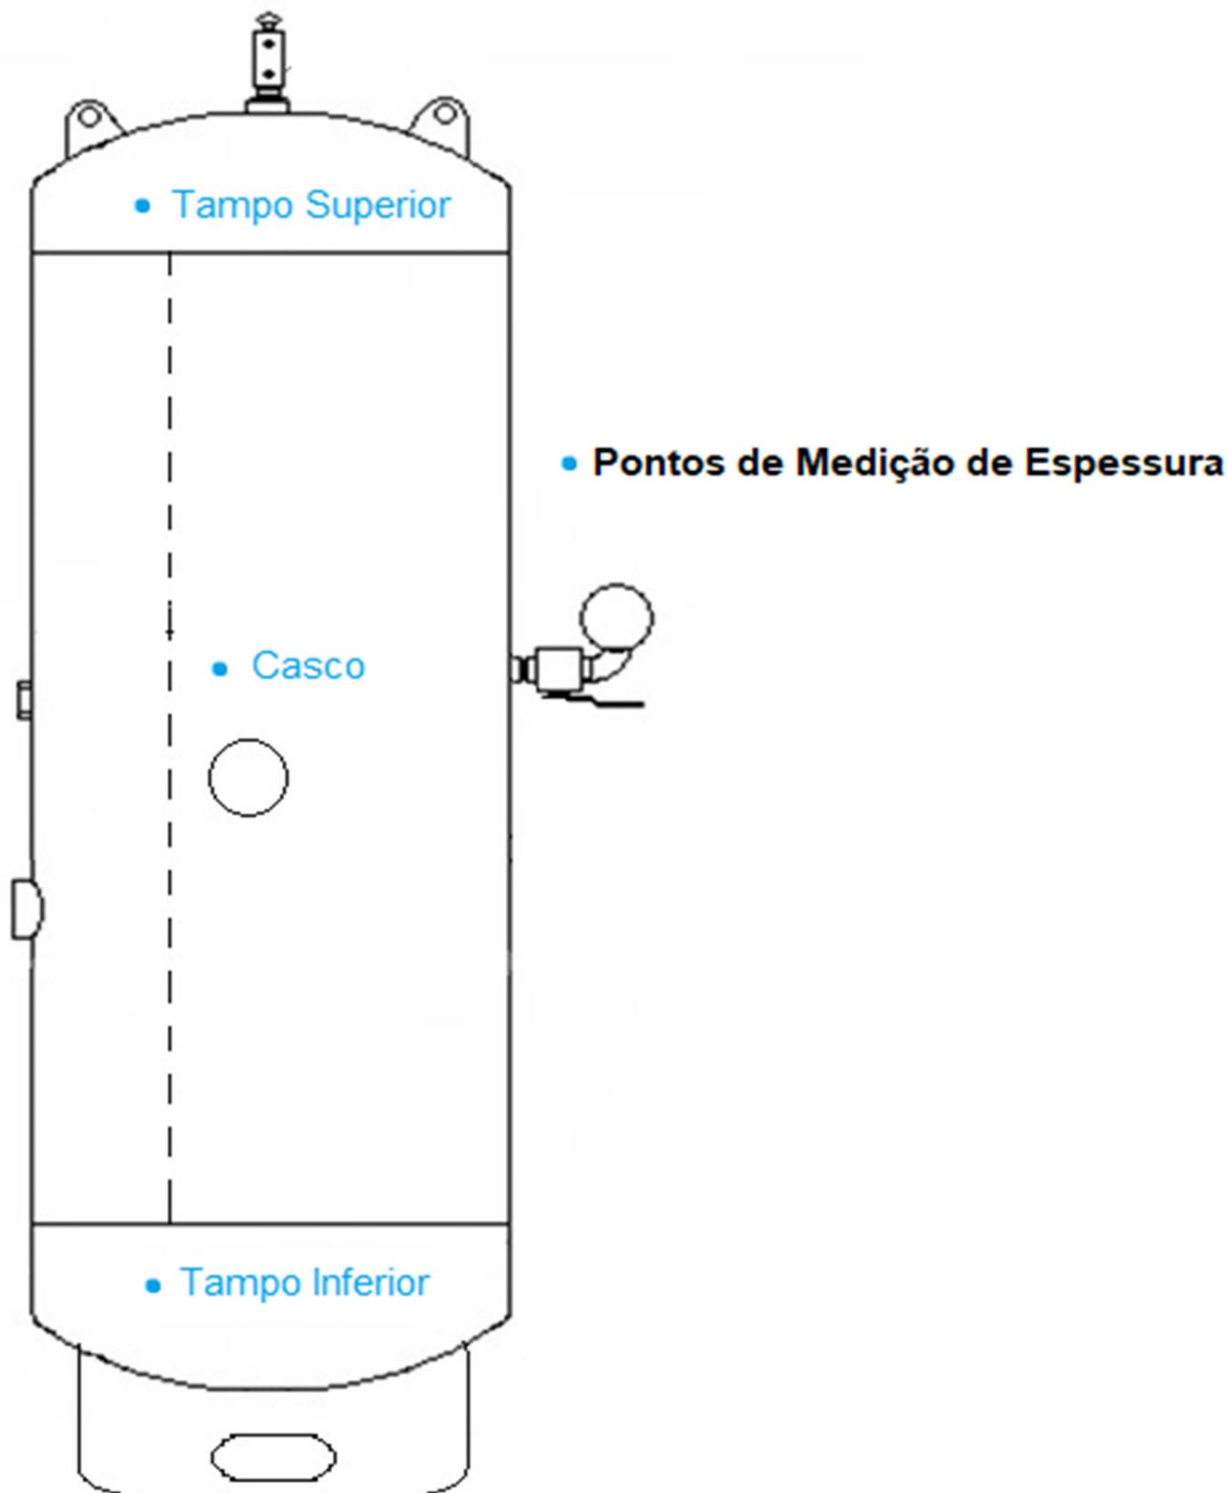
**CROQUI DO EQUIPAMENTO**

Foi realizado medição de espessura conforme consta na tabela abaixo.

| PONTO MEDIDO | POSIÇÃO | | | | | ESPESSURA DE CALIBRAÇÃO (mm) | ESPESSURA ATUAL (mm) | ESPESSURA NOMINAL (mm) | ESPESSURA MÍNIMA (mm) | REDUÇÃO (mm) |
|---|---|---|---|---|---|---|---|---|---|---|
| TAMPO SUPERIOR | 9,12 | 9,08 | 9,15 | 9,10 | - | 10 | 9,08 | 9,53 | 5,01 | 0,45 |
| CASCO | 9,80 | 9,63 | 9,78 | 9,68 | - | 10 | 9,63 | 9,53 | 6,25 | 0,10 |
| TAMPO INFERIOR | 9,78 | 9,64 | 9,56 | 9,60 | - | 10 | 9,56 | 9,53 | 5,14 | 0,03 |

OBS: CROQUI EM ANEXO
