| RELATÓRIO DE INSPEÇÃO<br>NR-13 | | Relatório 13-0216 | Página 1 |

# INSPEÇÃO DE INTEGRIDADE CONFORME NR-13

## BUNGE - SANTOS

### VP-09 Reservatório de Ar Comprimido

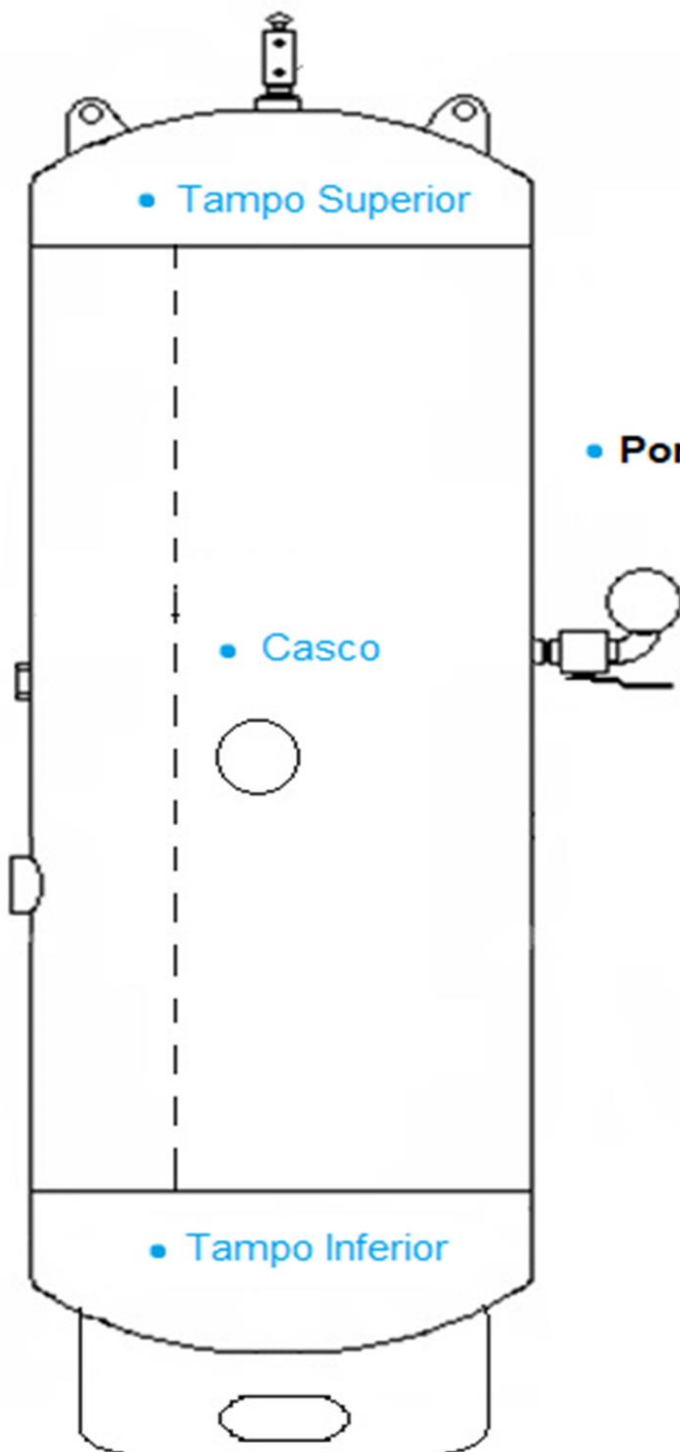
**CROQUI DO ENSAIO**

| PONTO MEDIDO | POSIÇÃO | | | | | ESPESSURA DE CALIBRAÇÃO (mm) | ESPESSURA ATUAL (mm) | ESPESSURA NOMINAL (mm) | ESPESSURA MÍNIMA (mm) | REDUÇÃO (mm) |
|---|---|---|---|---|---|---|---|---|---|---|
| TAMPO SUPERIOR | 9,48 | 9,40 | 9,28 | 9,51 | 9,23 | 15,00 | 9,23 | 9,51 | 8,77 | 0,28 |
| CASCO | 12,69 | 12,62 | 12,73 | 12,66 | - | 15,00 | 12,62 | 11,10 | 9,96 | 1,52 |
| TAMPO INFERIOR | 9,07 | 9,12 | 9,04 | 9,12 | - | 10,00 | 9,04 | 9,51 | 8,77 | 0,47 |
