<b>BUNGE - SANTOS</b>	
<b>RELATÓRIO DE INSPEÇÃO NR-13</b>		Relatório      13-0217	Página 1
		Obra              2528	Revisão 0

# INSPEÇÃO DE INTEGRIDADE CONFORME NR-13

## BUNGE - SANTOS

### VP-11 Reservatório de Ar

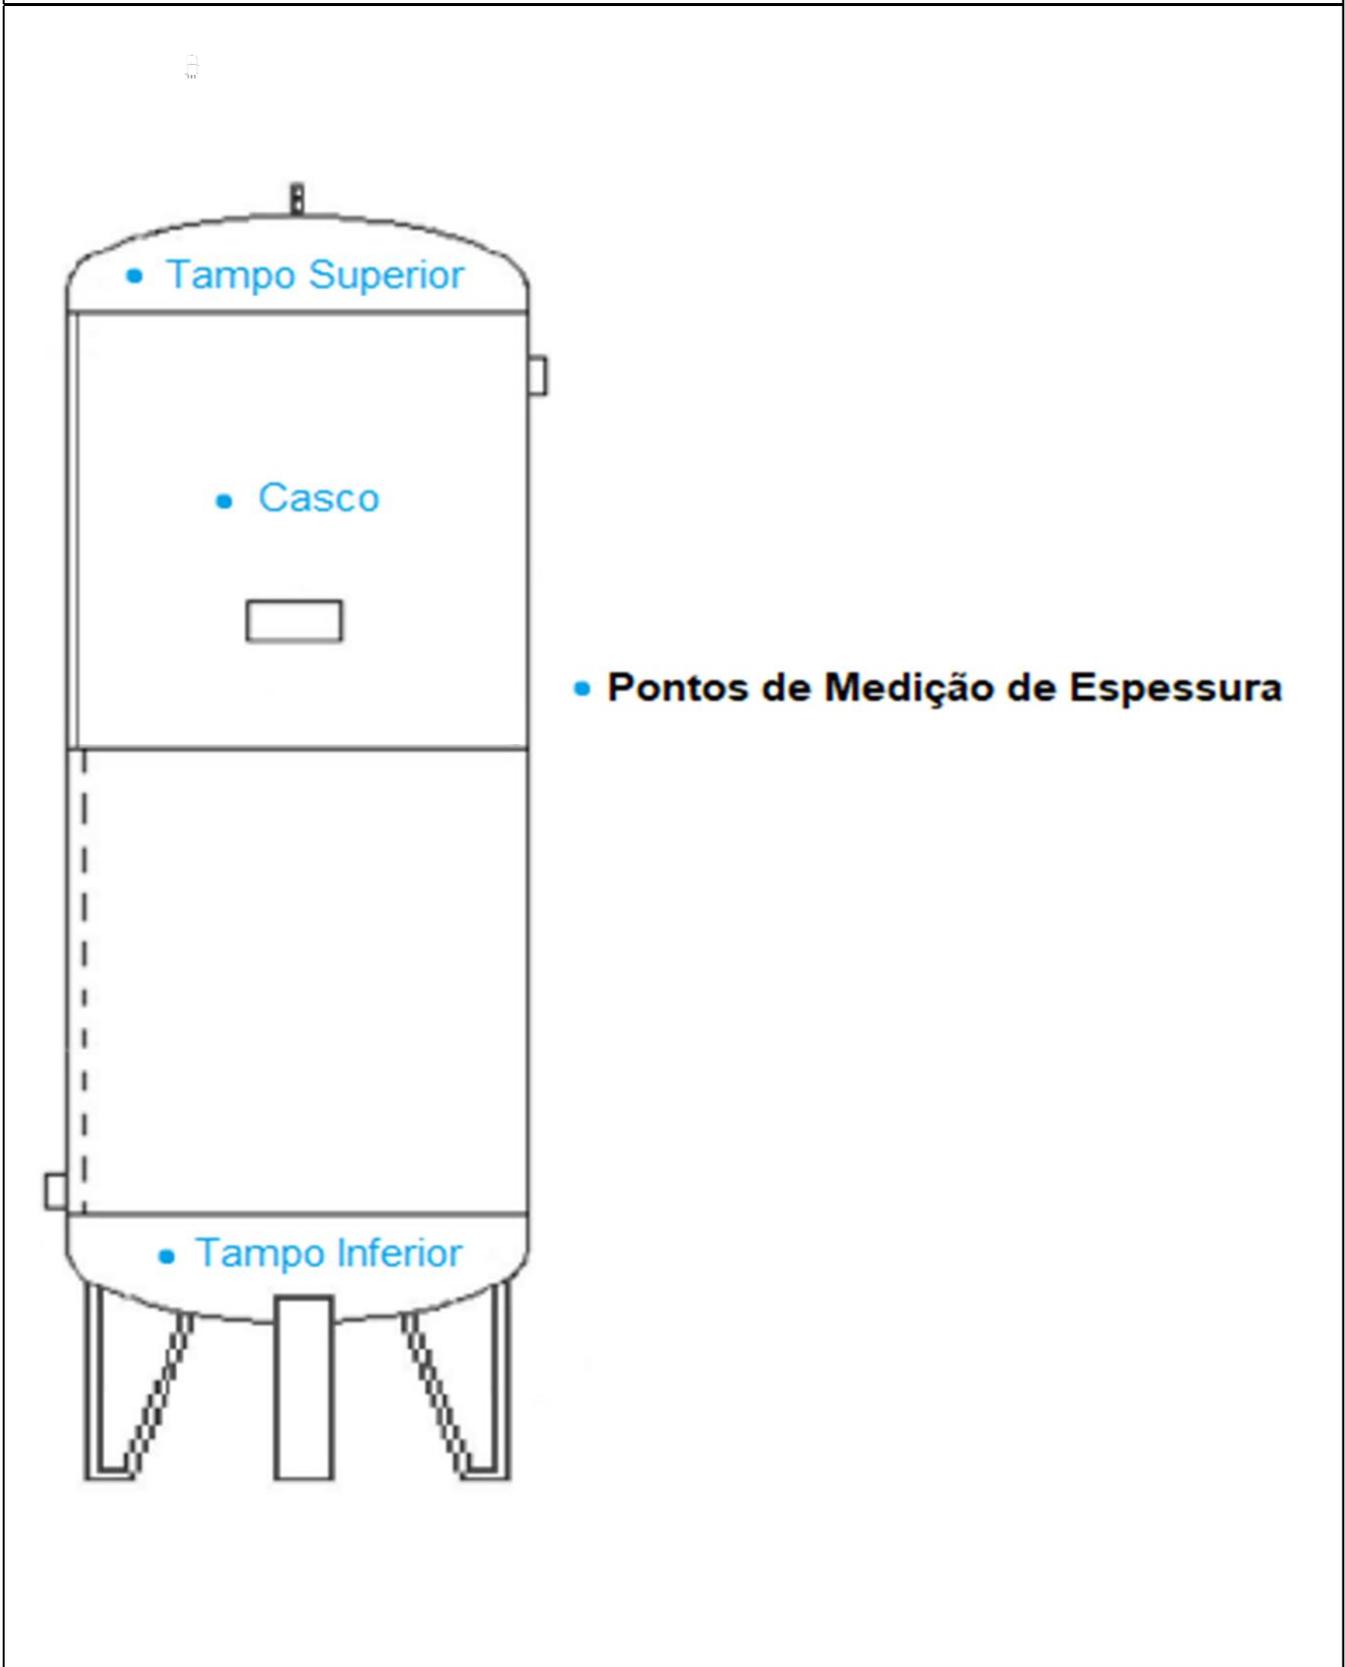
**CROQUI DO EQUIPAMENTO**

PONTO MEDIDO	POSIÇÃO					ESPESSURA DE CALIBRAÇÃO (mm)	ESPESSURA ATUAL (mm)	ESPESSURA NOMINAL (mm)	ESPESSURA MÍNIMA (mm)	REDUÇÃO (mm)
	0°	90°	180°	270°	CENTRO					
TAMPO SUPERIOR	5,95	5,88	5,92	5,87	-	6,00	5,87	4,00	3,85	1,87
CASCO	6,05	6,04	6,13	6,10	-	6,00	6,04	4,00	3,25	2,04
TAMPO INFERIOR	5,87	5,90	5,75	5,98	-	6,00	5,75	4,00	3,85	1,75

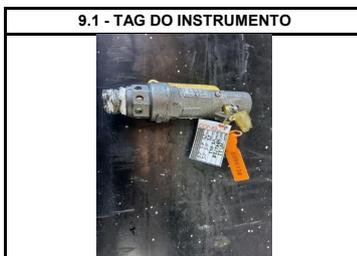
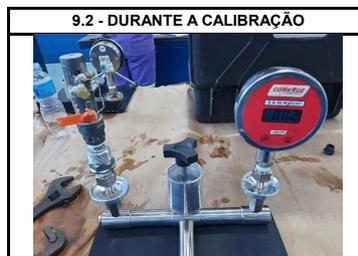
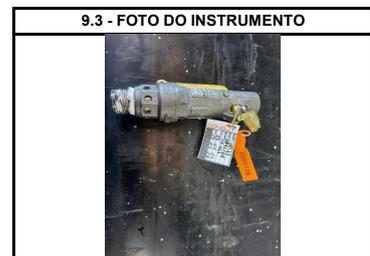
### 9 - EVIDÊNCIA TÉCNICA:

Padrão (VC) (Kgf/cm <sup>2</sup> )	Leitura 1 (Kgf/cm <sup>2</sup> )	Leitura 2 (Kgf/cm <sup>2</sup> )	Leitura 3 (Kgf/cm <sup>2</sup> )	Média	Tendência	Incerteza	Tendência  + U95
-	-	-	-	-	-	(U95)	-
6,60	9,30	9,24	9,19	9,24	2,64	0.14394	2.78727

<b>CONDIÇÕES:</b> 000-Condições Normais	<b>LAUDO FINAL:</b> APROVADO
<b>DATA CALIBRAÇÃO:</b> 26/05/2025	<b>PRÓXIMA CALIBRAÇÃO:</b> 26/05/2026
