| RELATÓRIO DE INSPEÇÃO<br>NR-13 | | Relatório 13-0218 | Página |

# INSPEÇÃO DE INTEGRIDADE CONFORME NR-13

## BUNGE - SANTOS

### VP-13 Pulmão de Ar

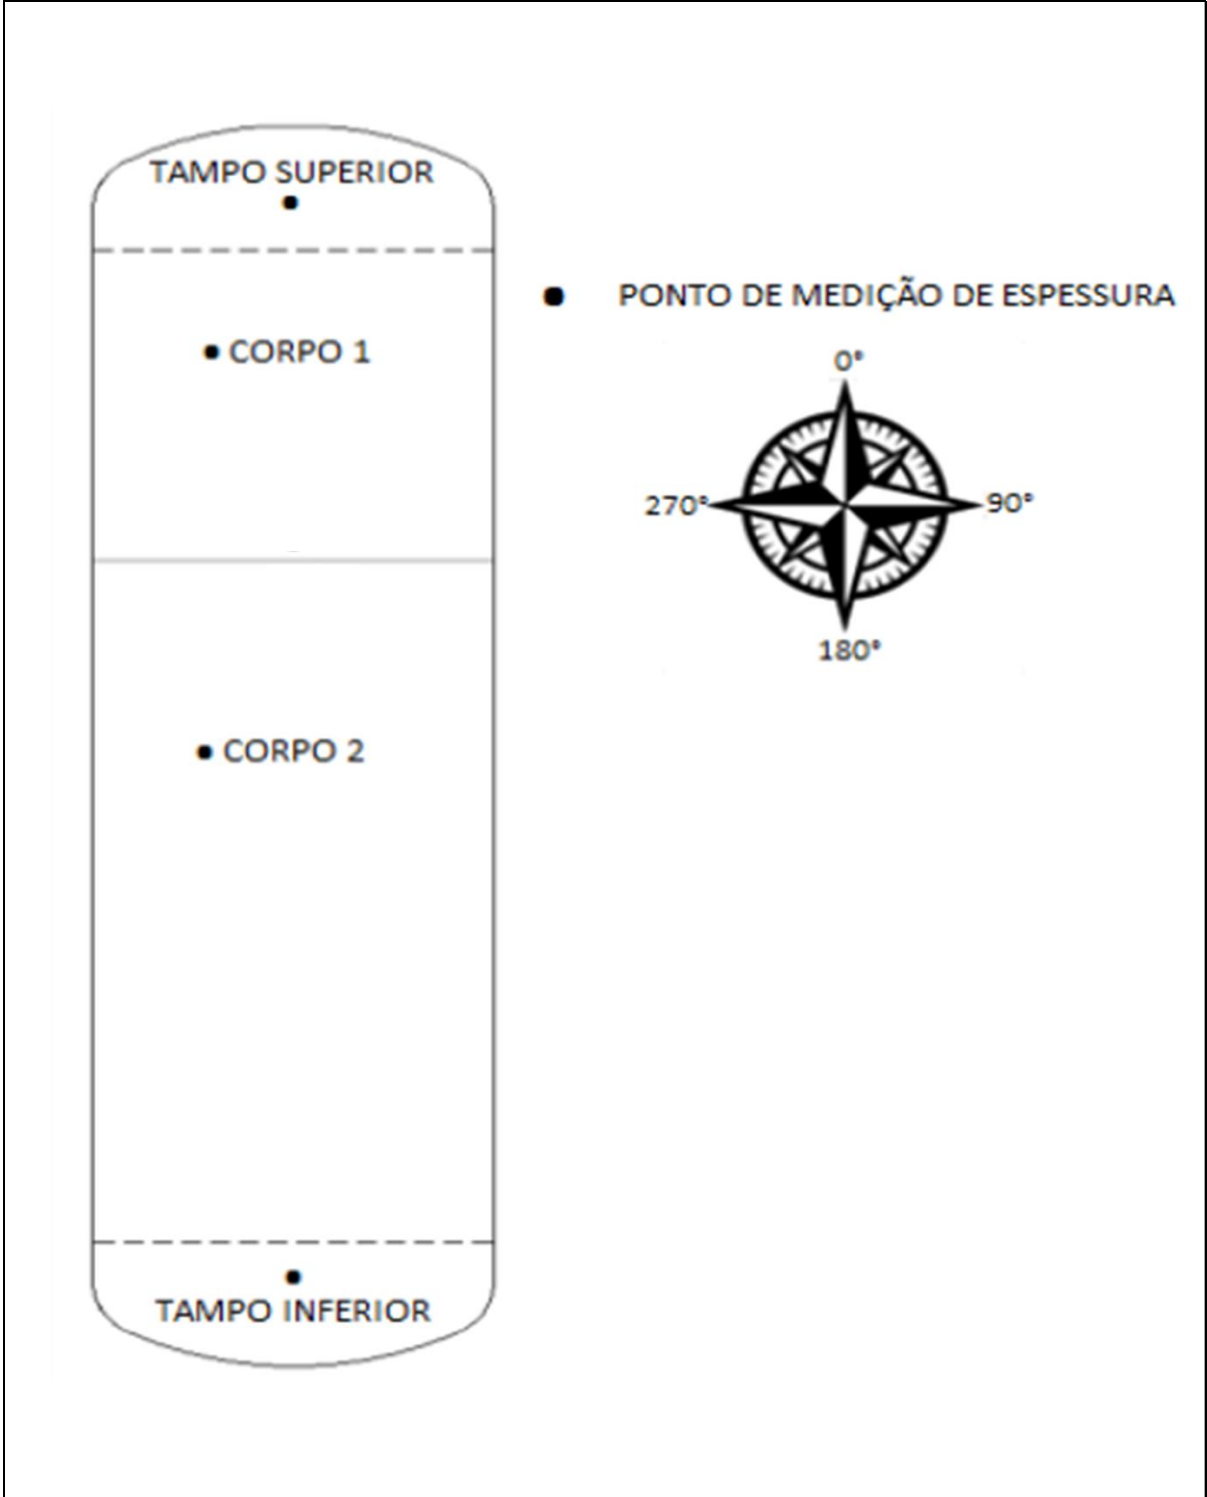
**CROQUI DO EQUIPAMENTO**

Foi realizado medição de espessura conforme consta na tabela abaixo.

| PONTO MEDIDO | POSIÇÃO | | | | | ESPESSURA DE CALIBRAÇÃO (mm) | ESPESSURA ATUAL (mm) | ESPESSURA NOMINAL (mm) | ESPESSURA MÍNIMA (mm) | REDUÇÃO (mm) |
|---|---|---|---|---|---|---|---|---|---|---|
| TAMPO SUPERIOR / ESQUERDO | 4,03 | 4,05 | 4,08 | 4,02 | - | 6,00 | 4,02 | 4,76 | 3,92 | 0,74 |
| CORPO 01 | 4,23 | 4,02 | 4,21 | 4,24 | - | 6,00 | 4,02 | 4,76 | 3,20 | 0,74 |
| CORPO 02 | 4,24 | 4,21 | 4,02 | 4,23 | - | 6,00 | 4,02 | 4,76 | 3,20 | 0,74 |
| TAMPO INFERIOR / DIREITO | 4,02 | 4,06 | 4,04 | 4,05 | - | 6,00 | 4,02 | 4,76 | 4,05 | 0,74 |
