INSPEÇÃO DE INTEGRIDADE CONFORME NR-11

FERRERO ROCHER

TALHA DO CACAU - 72900031

Número do Relatório:..... : 11-0952

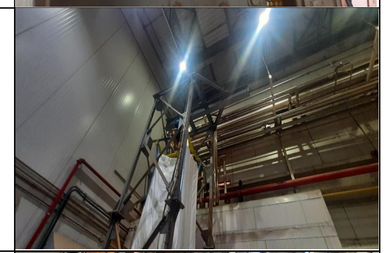
Nº	LOCAL INSPECIONADO	TIPO DE INSPEÇÃO	SITUAÇÃO ENCONTRADA	RECOMENDAÇÃO	PRIORIDADE	FOTO
1	**TAG - IDENTIFICAÇÃO**	EXTERNO	Foi evidenciado que o equipamento não possui identificação de TAG.	Necessário instalar tag na estrutura do equipamento.	P-1	
2	**ILUMINAÇÃO - INTEGRIDADE**	EXTERNO	Foi evidenciado que o ambiente encontra-se com iluminação adequada.	NADA CONSTA	-

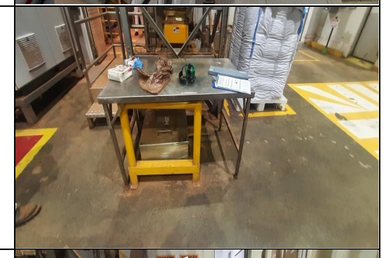
3	**DEMARCAÇÃO DA ÁREA - MESA DE TRABALHO - INTEGRIDADE**	EXTERNO	Foi evidenciado que a mesa instalada no ambiente encontra-se sem demarcação no piso.	Necessário pintar demarcação da mesa no piso.	P-2

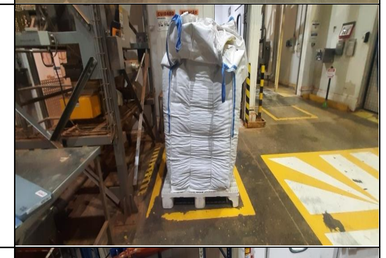
4	**DEMARCAÇÃO DA ÁREA - IÇAMENTO DE CARGA - INTEGRIDADE**	EXTERNO	Foi evidenciado que a área de carga suspensa encontra-se com demarcação do piso apagada.	Necessário pintar demarcação de carga suspensa no piso.	P-2

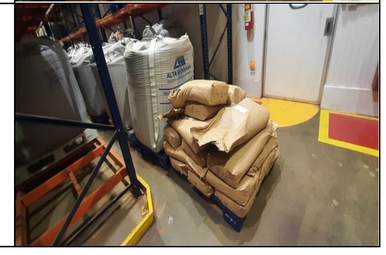
5	**ÁREA DE ACESSO - ORGANIZAÇÃO**	EXTERNO	Foi evidenciado que a área de circulação encontra-se com obstrução de passagem.	Necessário desobstruir a passagem, realocando os bags em local adequado.	P-2

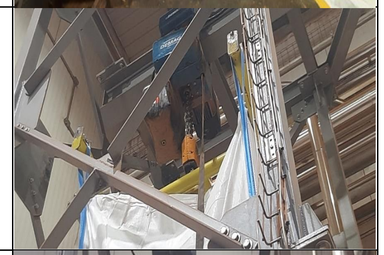
Nº	LOCAL INSPECIONADO	TIPO DE INSPEÇÃO	SITUAÇÃO ENCONTRADA	RECOMENDAÇÃO	PRIORIDADE	FOTO
6	**ISOLAMENTO DA ÁREA - IÇAMENTO DE CARGA - INTEGRIDADE**	EXTERNO	Foi evidenciado que a área de içamento da talha encontra-se sem o isolamento adequado.	Necessário isolar a área de içamento de carga.	P-1	
7	**CORRENTE - INTEGRIDADE**	EXTERNO	Foi evidenciado que a corrente encontra-se em bom estado de conservação.	NADA CONSTA	-

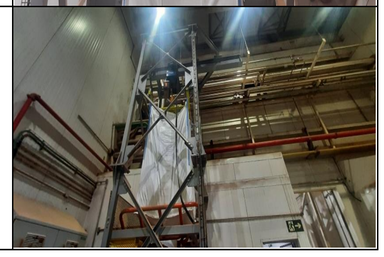
8	**GANCHO DO MOITÃO 2T - INTEGRIDADE**	EXTERNO	Foi evidenciado que o gancho do moitão encontra-se em bom estado de conservação.	NADA CONSTA	-	
9	**GANCHO MOITÃO - IDENTIFICAÇÃO CAPACIDADE**	EXTERNO	Foi evidenciado que o gancho do moitão possui identificação de capacidade.	NADA CONSTA	-	
10	**SINALIZAÇÃO DE MOVIMENTAÇÃO DE CARGA**	EXTERNO	Foi evidenciado que a estrutura encontra-se sem sinalização de movimentação de carga suspensa.	Necessário instalar sinalização de movimentação de carga suspensa na estrutura do equipamento.	P-3

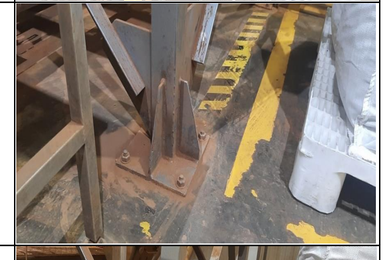
Nº	LOCAL INSPECIONADO	TIPO DE INSPEÇÃO	SITUAÇÃO ENCONTRADA	RECOMENDAÇÃO	PRIORIDADE	FOTO
11	**ESTRUTURA - INTEGRIDADE**	EXTERNO	Foi evidenciado que a estrutura encontra-se em bom estado de conservação.	NADA CONSTA	-	
12	**SOLDAS- INTEGRIDADE**	EXTERNO	Foi evidenciado que as soldas da estrutura encontram-se em bom estado de conservação.	NADA CONSTA	-	
13	**PARAFUSOS- INTEGRIDADE**	EXTERNO	Foi evidenciado que os parafusos da estrutura encontram-se em bom estado de conservação.	NADA CONSTA	-	
14	**CHUMBADORES- INTEGRIDADE**	EXTERNO	Foi evidenciado que os chumbadores da estrutura encontram-se em bom estado de conservação.	NADA CONSTA	-

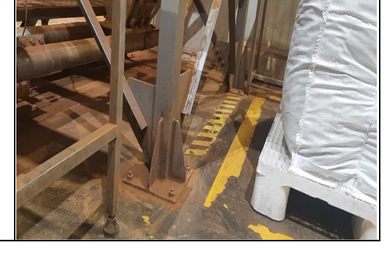
15	**FIXAÇÃO- INTEGRIDADE**	EXTERNO	Foi evidenciado que a fixação da estrutura encontra-se em bom estado de conservação.	NADA CONSTA	-

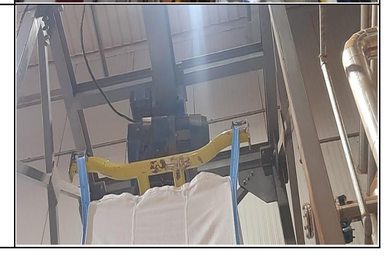
Nº	LOCAL INSPECIONADO	TIPO DE INSPEÇÃO	SITUAÇÃO ENCONTRADA	RECOMENDAÇÃO	PRIORIDADE	FOTO
16	**PINTURA-INTEGRIDADE**	EXTERNO	Foi evidenciado que a pintura da estrutura encontra-se em bom estado de conservação.	NADA CONSTA	-	
17	**CORROSÃO**	EXTERNO	Foi evidenciado que o estrutura encontra-se em bom estado de conservação.	NADA CONSTA	-	
18	**SINAL SONORO - INTEGRIDADE**	EXTERNO	Foi evidenciado que o equipamento não possui sinal sonoro.	Necessário instalar sinal sonoro no equipamento.	P-1	
19	**SINAL LUMINOSO - INTEGRIDADE**	EXTERNO	Foi evidenciado que o equipamento não possui sinal luminoso.	Necessário instalar sinal luminoso no equipamento.	P-1	
20	**TROLLEY - INTEGRIDADE**	EXTERNO	Foi evidenciado que o trolley encontra-se sem pintura adequada.	Necessário pintar proteção de segurança do trolley em amarelo.	P-3

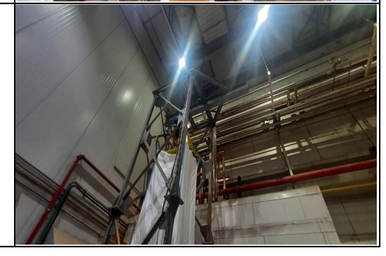
Nº	LOCAL INSPECIONADO	TIPO DE INSPEÇÃO	SITUAÇÃO ENCONTRADA	RECOMENDAÇÃO	PRIORIDADE	FOTO
21	**MOTOR - INTEGRIDADE**	EXTERNO	Foi evidenciado que o motor encontra-se sem pintura adequada.	Necessário pintar proteção de segurança da ventoinha do motor em amarelo.	P-3	
22	**CONTROLE DE COMANDO - ORGANIZAÇÃO**	EXTERNO	Foi evidenciado que o controle de comando possui local adequado para guarda-lo.	NADA CONSTA	-	
23	**CONTROLE DE COMANDO - INTEGRIDADE**	EXTERNO	Foi evidenciado que o controle de comando encontra-se em bom estado de conservação.	NADA CONSTA	-	
24	**BOTÃO DE EMERGÊNCIA - INTEGRIDADE**	EXTERNO	Foi evidenciado que o botão de emergência encontra-se em bom estado de conservação.	NADA CONSTA	-	
25	**IDENTIFICAÇÃO DE CAPACIDADE - INTEGRIDADE**	EXTERNO	Foi evidenciado que a estrutura do equipamento não possui identificação de capacidade.	Necessário realizar instalação da sinalização de identificação de capacidade.	P-2

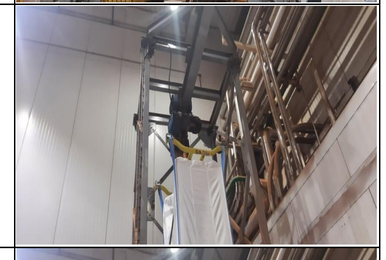
Nº	LOCAL INSPECIONADO	TIPO DE INSPEÇÃO	SITUAÇÃO ENCONTRADA	RECOMENDAÇÃO	PRIORIDADE	FOTO
26	**SUPORTE DE IÇAMENTO- INTEGRIDADE**	EXTERNO	Foi evidenciado que o suporte de içamento não possui relatório de inspeção visual, e ensaio de END's nas soldas.	Necessário realizar inspeção visual, e ensaio de END's com LP nas soldas.	P-1	
27	**TRILHOS - INTEGRIDADE**	EXTERNO	Foi evidenciado que o trilho do equipamento encontra-se em bom estado de conservação.	NADA CONSTA	-	
28	**CONTRAVENTAMENTO - INTEGRIDADE**	EXTERNO	Foi evidenciado que o contraventamento da estrutura do equipamento encontra-se em bom estado de conservação.	NADA CONSTA	-	
29	**DOCUMENTAÇÃO - CHECK-LIST**	EXTERNO	Foi evidenciado que o equipamento não possui check list em sua área de instalação.	Necessário providenciar check-list do equipamento, instalado no ambiente.	P-2

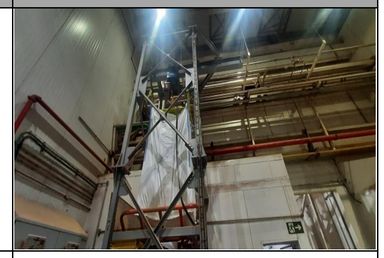
Nº	LOCAL INSPECIONADO	TIPO DE INSPEÇÃO	SITUAÇÃO ENCONTRADA	RECOMENDAÇÃO	PRIORIDADE	FOTO
31	**TESTE DE CARGA**	EXTERNO	Foi realizado teste de carga operacional pela CoNeRge.	NADA CONSTA	-
