INSPEÇÃO DE INTEGRIDADE CONFORME NR-11

SUZANO PAPEL E CELULOSE

719ELV001 - CALDEIRA CRC

RELATÓRIO DE INSPEÇÃO NR-11

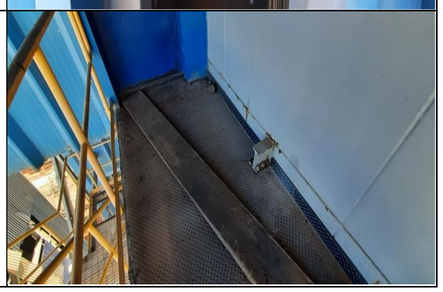
Nº	TIPO	LOCAL	SITUAÇÃO ENCONTRADA	RECOMENDAÇÃO	PRIORIDADE	FOTO
1	FOTO E ESTADO DA TAG - INTEGRIDADE	EXTERNO	Foi evidenciado que o equipamento possui TAG de identificação.	NADA CONSTA	-	
2	CARGA MÁXIMA - INTEGRIDADE	EXTERNO	Foi evidenciado que na estrutura do equipamento há descrição de carga máxima.	NADA CONSTA	-	
3	ABERTURA DA CABINE - INTEGRIDADE	EXTERNO	Foi evidenciado que a porta da cabine possui proteção adequada.	NADA CONSTA	-	
4	ACESSO - INTEGRIDADE	EXTERNO	Foi evidenciado que o acesso a sala de maquinas possui material obstruindo sua passagem.	Necessário retirar o material que está obstruindo a passagem	P-3

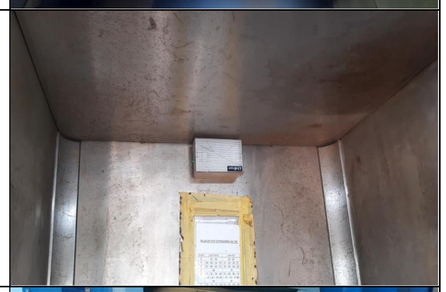
Nº	TIPO	LOCAL	SITUAÇÃO ENCONTRADA	RECOMENDAÇÃO	PRIORIDADE	FOTO
13	CABINE - INTEGRIDADE	EXTERNO	Foi evidenciado que o interior da cabine encontra-se em bom estado de conservação.	NADA CONSTA	-	
14	ILUMINAÇÃO DA CABINE - INTEGRIDADE	EXTERNO	Foi evidenciado que o interior da cabine encontra-se com iluminação adequada.	NADA CONSTA	-	
15	ILUMINAÇÃO DE EMERGÊNCIA DA CABINE - INTEGRIDADE	EXTERNO	Foi evidenciado que o interior da cabine encontra-se com iluminação de emergência adequada.	NADA CONSTA	-

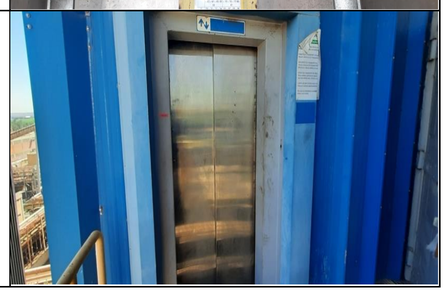
16	ILUMINAÇÃO DO AMBIENTE - INTEGRIDADE	EXTERNO	Foi evidenciado que o ambiente encontra-se iluminado.	NADA CONSTA	-

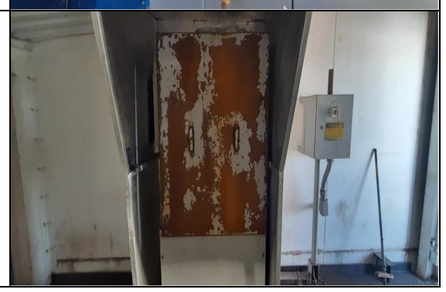
Nº	TIPO	LOCAL	SITUAÇÃO ENCONTRADA	RECOMENDAÇÃO	PRIORIDADE	FOTO
21	FREIO - INTEGRIDADE	EXTERNO	Foi evidenciado que o freio encontra-se em bom estado de conservação.	NADA CONSTA	-	
22	MOTOR - INTEGRIDADE	EXTERNO	Foi evidenciado que o motor encontra-se em bom estado de conservação.	NADA CONSTA	-	
23	SISTEMA DE COMBATE A INCÊNDIO - INTEGRIDADE	EXTERNO	Foi evidenciado que o ambiente de instalação do equipamento possui extintor de combate a incêndio.	NADA CONSTA	-	
24	PAINEL DE COMANDO - INTEGRIDADE	EXTERNO	Foi evidenciado que a tampa do painel de comando encontra-se em processo de corrosão, e sem a sinalização adequada.	Necessário substituir a tampa do painel de controle, de modo que a mesma possua sinalização quanto ao perigo de choque elétrico e restrição de acesso por pessoas não autorizadas de acordo, além de possuir porta de acesso mantida permanentemente fechada de acordo com o item 12.3.5 alínea a) e b) da NR-12.	P-1

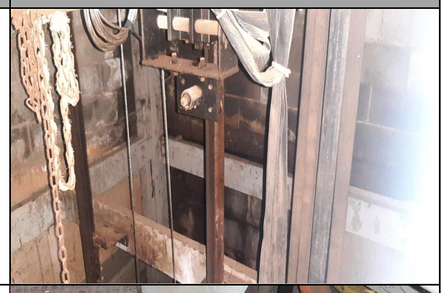
Nº	TIPO	LOCAL	SITUAÇÃO ENCONTRADA	RECOMENDAÇÃO	PRIORIDADE	FOTO
29	TRILHO - INTEGRIDADE	EXTERNO	Foi evidenciado que o trilho encontra-se em bom estado de conservação.	NADA CONSTA	-

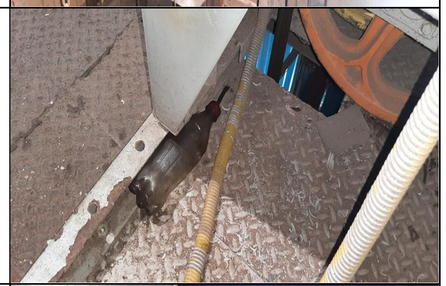
30	ORGANIZAÇÃO - INTEGRIDADE	EXTERNO	Foi evidenciado que a ferramenta do processo produtivo não estão organizados em locais próprios para esse fim.	Necessário guardar as ferramentas em local adequado	P-3
