RELATÓRIO DE AUDITORIA E DIAGNÓSTICO NR-10

COPERSUCAR

COPERSUCAR S/A
SANTOS - SP

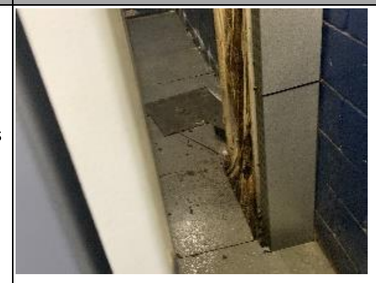
GRUPO CONERGE SINCE 1998 WITH YOU NORMAS REGULAMENTADORAS	AUDITORIA E DIAGNÓSTICO NR 10 – SEGURANÇA EM INSTALAÇÕES E SERVIÇOS EM ELETRICIDADE - COOPERSUCAR - SANTOS							LEGENDA DE INFRAÇÕES E PRIORIDADES I-1=P3, I-2=P2, I-3=P1, I-4=P0	
Nº	**ÁREA**	**REQUISITOS LEGAIS**	**ALÍNEA**	**TAG**	**DESCRIÇÃO DA NORMA**	**SITUAÇÃO ENCONTRADA**	**RECOMENDAÇÃO**	**FOTO (ANTES)**	**INFRAÇÃO NR-28**
5	ARMAZÉM 20/21	10.4.3	-	SALA CCM	Nos locais de trabalho só podem ser utilizados equipamentos, dispositivos e ferramentas elétricas compatíveis com a instalação elétrica existente, preservando-se as características de proteção, respeitadas as recomendações do fabricante e as influências externas.	Foi evidenciado que a CCM possui objetos jogados não pertencente ao ambiente elétrico.	Necessário manter a CCM livre de objetos não pertencentes ao mesmo.

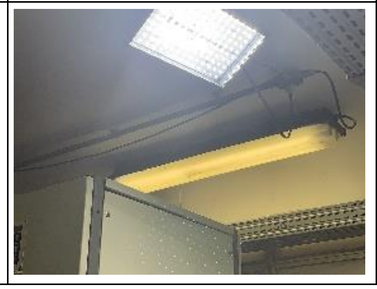
20	ARMAZÉM 20/21	10.4.4	-	SALA CCM	As instalações elétricas devem ser mantidas em condições seguras de funcionamento e seus sistemas de proteção devem ser inspecionados e controlados periodicamente, de acordo com as regulamentações existentes e definições de projetos.	Foi evidenciado que o CCM possui condutores expostos com risco de rompimento mecânico ou por contato abrasivo.	Necessário a instalação de proteção ao condutor elétrico mantendo livre de qualquer tipo de contato mecânico ou a reinstalação da tomada mais próxima a luminária oferecendo uma condição mais segura e livre de qualquer risco aos trabalhadores e ao sistema.

I-3

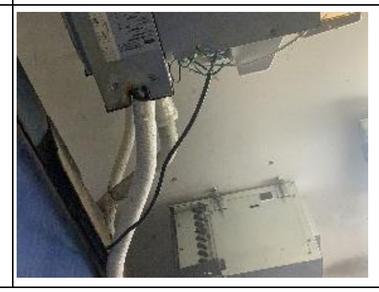
24	ARMAZÉM 20/21	10.4.4	-	SALA CCM	As instalações elétricas devem ser mantidas em condições seguras de funcionamento e seus sistemas de proteção devem ser inspecionados e controlados periodicamente, de acordo com as regulamentações existentes e definições de projetos.	Foi evidenciado que o CCM possui condutores expostos com risco de rompimento mecânico ou por contato abrasivo.	Necessário a instalação de proteção ao condutor elétrico mantendo livre de qualquer tipo de contato mecânico ou a reinstalação da tomada mais próxima a luminária oferecendo uma condição mais segura e livre de qualquer risco aos trabalhadores e ao sistema.

I-3

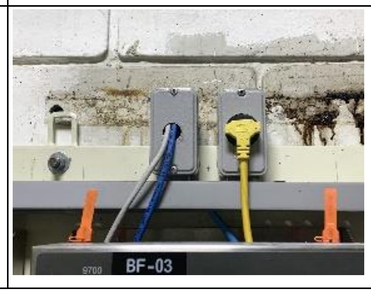
28	ARMAZÉM 20/21	10.4.4	-	SALA CCM	As instalações elétricas devem ser mantidas em condições seguras de funcionamento e seus sistemas de proteção devem ser inspecionados e controlados periodicamente, de acordo com as regulamentações existentes e definições de projetos.	Foi evidenciado que o CCM possui condutores expostos com risco de rompimento mecânico ou por contato abrasivo.	Necessário a instalação de proteção ao sistema elétrico mantendo livre de qualquer tipo de contato mecânico, oferecendo uma situação segura livre de qualquer risco aos trabalhadores e ao sistema.

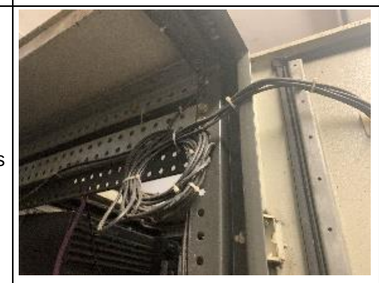
54	ARMAZÉM 20/21	10.4.4	-	TCG 01, TCG02, TCG 03, TCG 04	As instalações elétricas devem ser mantidas em condições seguras de funcionamento e seus sistemas de proteção devem ser inspecionados e controlados periodicamente, de acordo com as regulamentações existentes e definições de projetos.	Foi evidenciado que o painel elétrico possui condutores expostos com risco de rompimento mecânico ou por contato abrasivo.	Necessário a instalação de proteção aos condutores elétricos mantendo livre de qualquer tipo de contato mecânico, oferecendo uma situação segura livre de qualquer risco aos trabalhadores e ao sistema.		I-3
55	ARMAZÉM 20/21	10.4.4	-	TCG 01, TCG02, TCG 03, TCG 04	As instalações elétricas devem ser mantidas em condições seguras de funcionamento e seus sistemas de proteção devem ser inspecionados e controlados periodicamente, de acordo com as regulamentações existentes e definições de projetos.	Foi evidenciado que o painel elétrico possui excesso de condutores com risco de mal funcionamento do sistema ou ocasionar acidentes elétricos.	Necessário eliminar o excesso dos condutores elétricos, oferecendo uma situação segura livre de qualquer risco aos trabalhadores e ao sistema.

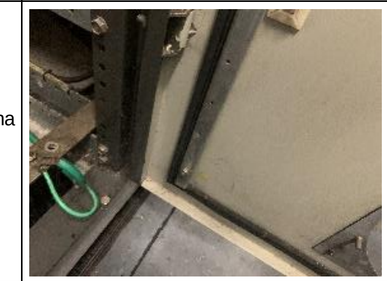
58	ARMAZÉM 20/21	10.2.8.3	-	TCG 05, TCG 06	O aterramento das instalações elétricas deve ser executado conforme regulamentação estabelecida pelos órgãos competentes e, na ausência desta, deve atender às Normas Internacionais vigentes.	Foi evidenciado que o aterramento do painel elétrico encontra-se com cores distintas do estipulado pela NBR 5410.	Necessário a instalação de aterramento do painel elétrico na cor verde conforme estipulado pela NBR 5410.		I-4
59	ARMAZÉM 20/21	10.2.8.3	-	TCG 05, TCG 06	O aterramento das instalações elétricas deve ser executado conforme regulamentação estabelecida pelos órgãos competentes e, na ausência desta, deve atender às Normas Internacionais vigentes.	Foi evidenciado que a porta do painel encontra-se sem aterramento conforme estipulada pela NBR 5410.	Necessário a instalação de aterramento na porta do painel elétrico na cor verde conforme estipulado pela NBR 5410.

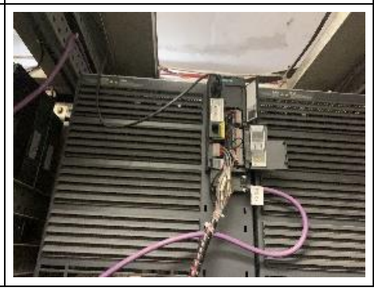
63	ARMAZÉM 20/21	10.4.4	-	TCG 05, TCG 06	As instalações elétricas devem ser mantidas em condições seguras de funcionamento e seus sistemas de proteção devem ser inspecionados e controlados periodicamente, de acordo com as regulamentações existentes e definições de projetos.	Foi evidenciado que o painel elétrico possui condutores expostos com risco de rompimento mecânico ou por contato abrasivo.	Necessário a instalação de proteção de acrílico aos condutores elétricos mantendo livre de qualquer tipo de contato mecânico, oferecendo uma situação segura livre de qualquer risco aos trabalhadores e ao sistema.		I-3
64	ARMAZÉM 20/21	10.4.4	-	TCG 05, TCG 06	As instalações elétricas devem ser mantidas em condições seguras de funcionamento e seus sistemas de proteção devem ser inspecionados e controlados periodicamente, de acordo com as regulamentações existentes e definições de projetos.	Foi evidenciado que o painel elétrico possui condutores expostos com risco de rompimento mecânico ou por contato abrasivo.	Necessário a instalação de proteção de acrílico aos condutores elétricos mantendo livre de qualquer tipo de contato mecânico, oferecendo uma situação segura livre de qualquer risco aos trabalhadores e ao sistema.

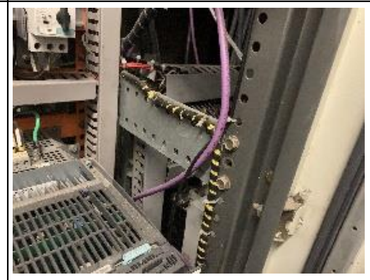
66	ARMAZÉM 20/21	10.4.4	-	TCG 05, TCG 06	As instalações elétricas devem ser mantidas em condições seguras de funcionamento e seus sistemas de proteção devem ser inspecionados e controlados periodicamente, de acordo com as regulamentações existentes e definições de projetos.	Foi evidenciado que o painel elétrico possui condutores expostos com risco de rompimento mecânico ou por contato abrasivo.	Necessário a instalação de proteção aos condutores elétricos mantendo livre de qualquer tipo de contato mecânico, oferecendo uma situação segura livre de qualquer risco aos trabalhadores e ao sistema.

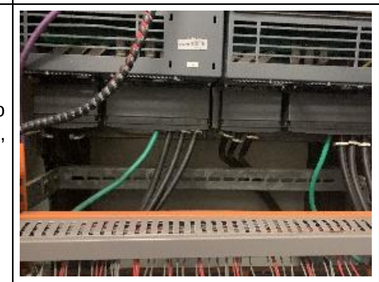
I-3
67	ARMAZÉM 20/21	10.4.4	-	TCG 05, TCG 06	As instalações elétricas devem ser mantidas em condições seguras de funcionamento e seus sistemas de proteção devem ser inspecionados e controlados periodicamente, de acordo com as regulamentações existentes e definições de projetos.	Foi evidenciado que o painel elétrico possui condutores expostos com risco de rompimento mecânico ou por contato abrasivo.	Necessário a instalação de proteção de acrílico aos condutores elétricos mantendo livre de qualquer tipo de contato mecânico, oferecendo uma situação segura livre de qualquer risco aos trabalhadores e ao sistema.

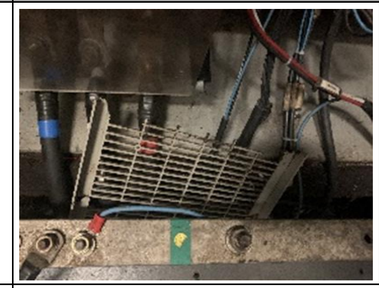
GRUPO CONERGE SINCE 1998 WITH YOU NORMAS REGULAMENTADORAS	AUDITORIA E DIAGNÓSTICO NR 10 – SEGURANÇA EM INSTALAÇÕES E SERVIÇOS EM ELETRICIDADE - COOPERSUCAR - SANTOS							LEGENDA DE INFRAÇÕES E PRIORIDADES I-1=P3, I-2=P2, I-3=P1, I-4=P0	
Nº	**ÁREA**	**REQUISITOS LEGAIS**	**ALÍNEA**	**TAG**	**DESCRIÇÃO DA NORMA**	**SITUAÇÃO ENCONTRADA**	**RECOMENDAÇÃO**	**FOTO (ANTES)**	**INFRAÇÃO NR-28**
69	ARMAZÉM 20/21	10.4.4.1	-	TCG 05, TCG 06	Os locais de serviços elétricos, compartimentos e invólucros de equipamentos e instalações elétricas são exclusivos para essa finalidade, sendo expressamente proibido utilizá-los para armazenamento ou guarda de quaisquer objetos.	Foi evidenciado que o painel elétrico possui objetos soltos em seu interior.	Necessário realizar a retirada de objetos soltos em seu interior mantendo o painel elétrico livre de objetos não pertencentes ao mesmo.

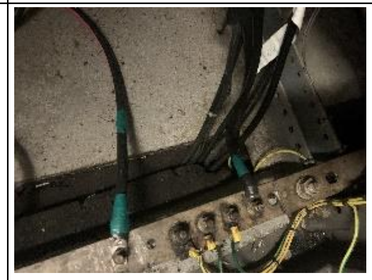
74	ARMAZÉM 20/21	10.4.4	-	TCG 07, TCG 08	As instalações elétricas devem ser mantidas em condições seguras de funcionamento e seus sistemas de proteção devem ser inspecionados e controlados periodicamente, de acordo com as regulamentações existentes e definições de projetos.	Foi evidenciado que o painel elétrico possui condutores expostos com risco de rompimento mecânico ou por contato abrasivo.	Necessário a instalação de proteção aos condutores elétricos mantendo livre de qualquer tipo de contato mecânico, oferecendo uma situação segura livre de qualquer risco aos trabalhadores e ao sistema.

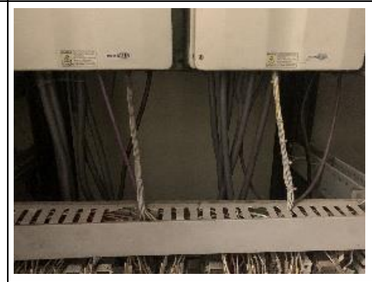
I-3
75	ARMAZÉM 20/21	10.4.4	-	TCG 07, TCG 08	As instalações elétricas devem ser mantidas em condições seguras de funcionamento e seus sistemas de proteção devem ser inspecionados e controlados periodicamente, de acordo com as regulamentações existentes e definições de projetos.	Foi evidenciado que o painel elétrico possui condutores expostos com risco de rompimento mecânico ou por contato abrasivo.	Necessário a instalação de proteção aos condutores elétricos mantendo livre de qualquer tipo de contato mecânico, oferecendo uma situação segura livre de qualquer risco aos trabalhadores e ao sistema.

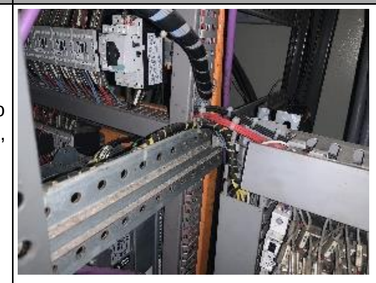
GRUPO CONERGE SINCE 1998 WITH YOU NORMAS REGULAMENTADORAS	AUDITORIA E DIAGNÓSTICO NR 10 – SEGURANÇA EM INSTALAÇÕES E SERVIÇOS EM ELETRICIDADE - COOPERSUCAR - SANTOS							LEGENDA DE INFRAÇÕES E PRIORIDADES I-1=P3, I-2=P2, I-3=P1, I-4=P0	
Nº	**ÁREA**	**REQUISITOS LEGAIS**	**ALÍNEA**	**TAG**	**DESCRIÇÃO DA NORMA**	**SITUAÇÃO ENCONTRADA**	**RECOMENDAÇÃO**	**FOTO (ANTES)**	**INFRAÇÃO NR-28**
77	ARMAZÉM 20/21	10.4.4	-	TCG 07, TCG 08	As instalações elétricas devem ser mantidas em condições seguras de funcionamento e seus sistemas de proteção devem ser inspecionados e controlados periodicamente, de acordo com as regulamentações existentes e definições de projetos.	Foi evidenciado que o painel elétrico possui condutores expostos com risco de rompimento mecânico ou por contato abrasivo.	Necessário a instalação de proteção de acrílico aos condutores elétricos mantendo livre de qualquer tipo de contato mecânico, oferecendo uma situação segura livre de qualquer risco aos trabalhadores e ao sistema.

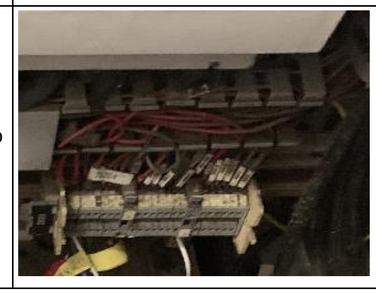
80	ARMAZÉM 20/21	10.4.4	-	TCG 07, TCG 08	As instalações elétricas devem ser mantidas em condições seguras de funcionamento e seus sistemas de proteção devem ser inspecionados e controlados periodicamente, de acordo com as regulamentações existentes e definições de projetos.	Foi evidenciado que o painel elétrico possui canaletas abertas com risco de rompimento mecânico ou por contato abrasivo dos condutores elétricos.	Necessário o fechamento das canaletas para a proteção dos condutores elétricos mantendo livre de qualquer tipo de contato mecânico, oferecendo uma situação segura livre de qualquer risco aos trabalhadores e ao sistema.

I-3

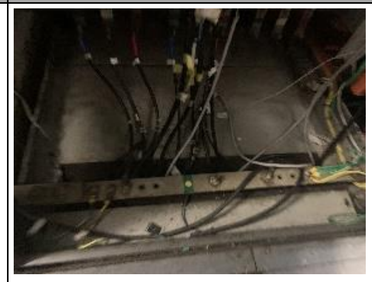
GRUPO CONERGE SINCE 1998 WITH YOU NORMAS REGULAMENTADORAS	AUDITORIA E DIAGNÓSTICO NR 10 – SEGURANÇA EM INSTALAÇÕES E SERVIÇOS EM ELETRICIDADE - COOPERSUCAR - SANTOS							LEGENDA DE INFRAÇÕES E PRIORIDADES I-1=P3, I-2=P2, I-3=P1, I-4=P0	
Nº	**ÁREA**	**REQUISITOS LEGAIS**	**ALÍNEA**	**TAG**	**DESCRIÇÃO DA NORMA**	**SITUAÇÃO ENCONTRADA**	**RECOMENDAÇÃO**	**FOTO (ANTES)**	**INFRAÇÃO NR-28**
85	ARMAZÉM 20/21	10.4.4	-	TCG 09, TCG 10	As instalações elétricas devem ser mantidas em condições seguras de funcionamento e seus sistemas de proteção devem ser inspecionados e controlados periodicamente, de acordo com as regulamentações existentes e definições de projetos.	Foi evidenciado que o painel elétrico possui condutores expostos com risco de rompimento mecânico ou por contato abrasivo.	Necessário a instalação de proteção aos condutores elétricos mantendo livre de qualquer tipo de contato mecânico, oferecendo uma situação segura livre de qualquer risco aos trabalhadores e ao sistema.

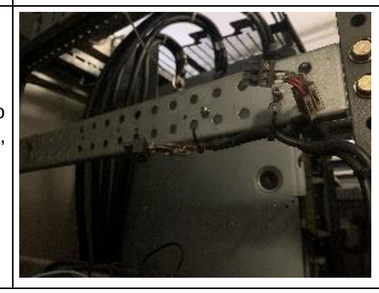
88	ARMAZÉM 20/21	10.4.4	-	TCG 09, TCG 10	As instalações elétricas devem ser mantidas em condições seguras de funcionamento e seus sistemas de proteção devem ser inspecionados e controlados periodicamente, de acordo com as regulamentações existentes e definições de projetos.	Foi evidenciado que o painel elétrico possui condutores expostos com risco de rompimento mecânico ou por contato abrasivo.	Necessário a instalação de proteção de acrílico aos condutores elétricos mantendo livre de qualquer tipo de contato mecânico, oferecendo uma situação segura livre de qualquer risco aos trabalhadores e ao sistema.

I-3

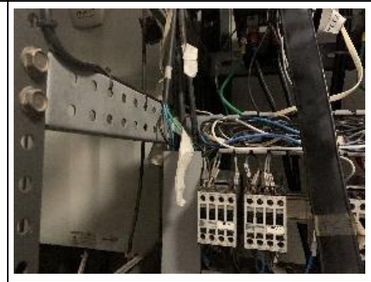
GRUPO CONERGE SINCE 1998 WITH YOU NORMAS REGULAMENTADORAS	AUDITORIA E DIAGNÓSTICO NR 10 – SEGURANÇA EM INSTALAÇÕES E SERVIÇOS EM ELETRICIDADE - COOPERSUCAR - SANTOS							LEGENDA DE INFRAÇÕES E PRIORIDADES I-1=P3, I-2=P2, I-3=P1, I-4=P0	
Nº	**ÁREA**	**REQUISITOS LEGAIS**	**ALÍNEA**	**TAG**	**DESCRIÇÃO DA NORMA**	**SITUAÇÃO ENCONTRADA**	**RECOMENDAÇÃO**	**FOTO (ANTES)**	**INFRAÇÃO NR-28**
89	ARMAZÉM 20/21	10.4.4	-	TCG 09, TCG 10	As instalações elétricas devem ser mantidas em condições seguras de funcionamento e seus sistemas de proteção devem ser inspecionados e controlados periodicamente, de acordo com as regulamentações existentes e definições de projetos.	Foi evidenciado que o painel elétrico possui canaletas abertas com risco de rompimento mecânico ou por contato abrasivo dos condutores elétricos.	Necessário o fechamento das canaletas para a proteção dos condutores elétricos mantendo livre de qualquer tipo de contato mecânico, oferecendo uma situação segura livre de qualquer risco aos trabalhadores e ao sistema.

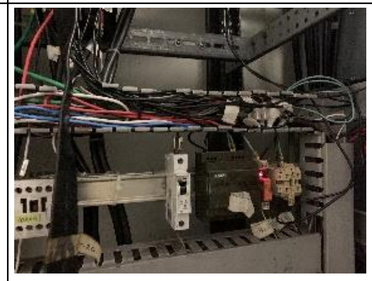
90	ARMAZÉM 20/21	10.4.4	-	TCG 09, TCG 10	As instalações elétricas devem ser mantidas em condições seguras de funcionamento e seus sistemas de proteção devem ser inspecionados e controlados periodicamente, de acordo com as regulamentações existentes e definições de projetos.	Foi evidenciado que o painel elétrico possui canaletas abertas com risco de rompimento mecânico ou por contato abrasivo dos condutores elétricos.	Necessário o fechamento das canaletas para a proteção dos condutores elétricos mantendo livre de qualquer tipo de contato mecânico, oferecendo uma situação segura livre de qualquer risco aos trabalhadores e ao sistema.

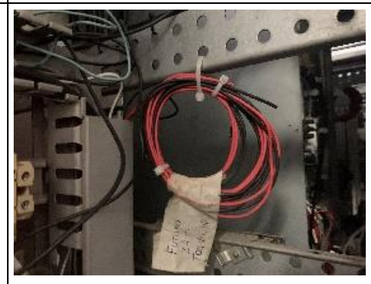
I-3
91	ARMAZÉM 20/21	10.4.4	-	TCG 09, TCG 10	As instalações elétricas devem ser mantidas em condições seguras de funcionamento e seus sistemas de proteção devem ser inspecionados e controlados periodicamente, de acordo com as regulamentações existentes e definições de projetos.	Foi evidenciado que o painel elétrico possui cabos soltos com risco de choque elétrico.	Necessário a retirada de cabo não conectado, oferecendo uma situação segura livre de qualquer risco aos trabalhadores e ao sistema.

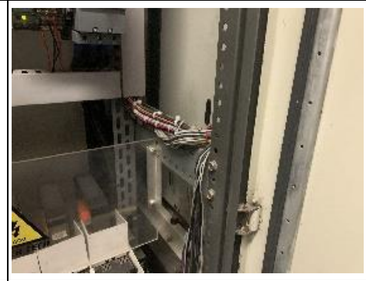
GRUPO CONERGE SINCE 1998 WITH YOU NORMAS REGULAMENTADORAS	AUDITORIA E DIAGNÓSTICO NR 10 – SEGURANÇA EM INSTALAÇÕES E SERVIÇOS EM ELETRICIDADE - COOPERSUCAR - SANTOS							LEGENDA DE INFRAÇÕES E PRIORIDADES I-1=P3, I-2=P2, I-3=P1, I-4=P0	
Nº	**ÁREA**	**REQUISITOS LEGAIS**	**ALÍNEA**	**TAG**	**DESCRIÇÃO DA NORMA**	**SITUAÇÃO ENCONTRADA**	**RECOMENDAÇÃO**	**FOTO (ANTES)**	**INFRAÇÃO NR-28**
101	ARMAZÉM 20/21	10.4.4	-	ELG-01	As instalações elétricas devem ser mantidas em condições seguras de funcionamento e seus sistemas de proteção devem ser inspecionados e controlados periodicamente, de acordo com as regulamentações existentes e definições de projetos.	Foi evidenciado que o painel elétrico possui condutores expostos com risco de rompimento mecânico ou por contato abrasivo.	Necessário a instalação de proteção aos condutores elétricos mantendo livre de qualquer tipo de contato mecânico, oferecendo uma situação segura livre de qualquer risco aos trabalhadores e ao sistema.

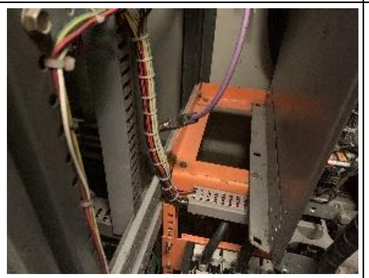
102	ARMAZÉM 20/21	10.4.4	-	ELG-01	As instalações elétricas devem ser mantidas em condições seguras de funcionamento e seus sistemas de proteção devem ser inspecionados e controlados periodicamente, de acordo com as regulamentações existentes e definições de projetos.	Foi evidenciado que o painel elétrico possui condutores expostos com risco de rompimento mecânico ou por contato abrasivo.	Necessário a instalação de proteção aos condutores elétricos mantendo livre de qualquer tipo de contato mecânico, oferecendo uma situação segura livre de qualquer risco aos trabalhadores e ao sistema.

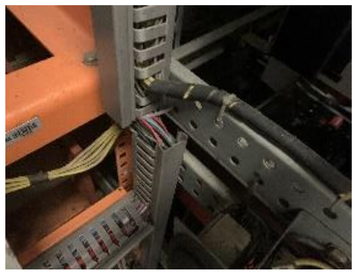
I-3
103	ARMAZÉM 20/21	10.4.4	-	ELG-01	As instalações elétricas devem ser mantidas em condições seguras de funcionamento e seus sistemas de proteção devem ser inspecionados e controlados periodicamente, de acordo com as regulamentações existentes e definições de projetos.	Foi evidenciado que o painel elétrico possui condutores expostos com risco de rompimento mecânico ou por contato abrasivo.	Necessário a instalação de proteção aos condutores elétricos mantendo livre de qualquer tipo de contato mecânico, oferecendo uma situação segura livre de qualquer risco aos trabalhadores e ao sistema.

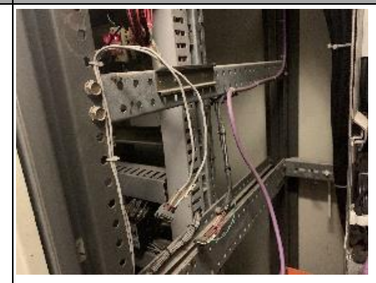
GRUPO CONERGE SINCE 1998 WITH YOU — NORMAS REGULAMENTADORAS	AUDITORIA E DIAGNÓSTICO NR 10 – SEGURANÇA EM INSTALAÇÕES E SERVIÇOS EM ELETRICIDADE - COOPERSUCAR - SANTOS							LEGENDA DE INFRAÇÕES E PRIORIDADES I-1=P3, I-2=P2, I-3=P1, I-4=P0	
Nº	**ÁREA**	**REQUISITOS LEGAIS**	**ALÍNEA**	**TAG**	**DESCRIÇÃO DA NORMA**	**SITUAÇÃO ENCONTRADA**	**RECOMENDAÇÃO**	**FOTO (ANTES)**	**INFRAÇÃO NR-28**
105	ARMAZÉM 20/21	10.4.4	-	ELG-01	As instalações elétricas devem ser mantidas em condições seguras de funcionamento e seus sistemas de proteção devem ser inspecionados e controlados periodicamente, de acordo com as regulamentações existentes e definições de projetos.	Foi evidenciado que o painel elétrico possui cabos soltos com risco de choque elétrico.	Necessário a retirada de cabo não conectado, oferecendo uma situação segura livre de qualquer risco aos trabalhadores e ao sistema.

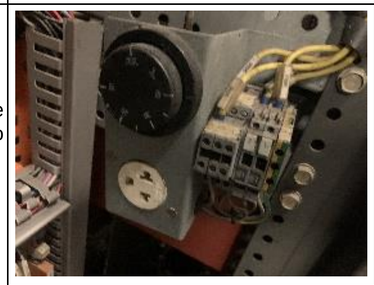
107	ARMAZÉM 20/21	10.10.1	a)	ELG-01	Nas instalações e serviços em eletricidade deve ser adotada sinalização adequada de segurança, destinada à advertência e à identificação, obedecendo ao disposto na NR-26 Sinalização de Segurança, de forma a atender, dentre outras, as situações a seguir: a) identificação de circuitos elétricos.	Foi evidenciado que a tomada instalada dentro do painel não possui identificação de alimentação de tensão.	Necessário a instalação de identificação de nível de tensão da tomada, obedecendo ao disposto na NR-26 - Sinalização de Segurança.

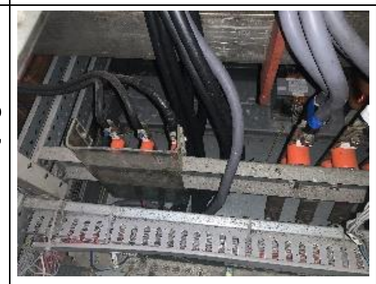
111	ARMAZÉM 20/21	10.4.4	-	ELG-02	As instalações elétricas devem ser mantidas em condições seguras de funcionamento e seus sistemas de proteção devem ser inspecionados e controlados periodicamente, de acordo com as regulamentações existentes e definições de projetos.	Foi evidenciado que o painel elétrico possui condutores expostos com risco de rompimento mecânico ou por contato abrasivo.	Necessário a instalação de proteção de acrílico aos condutores elétricos mantendo livre de qualquer tipo de contato mecânico, oferecendo uma situação segura livre de qualquer risco aos trabalhadores e ao sistema.

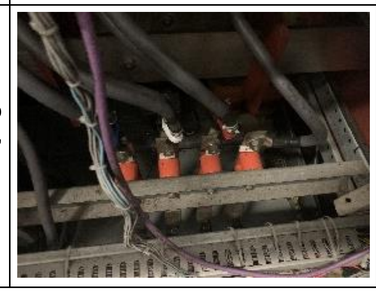
I-3
112	ARMAZÉM 20/21	10.4.4	-	ELG-02	As instalações elétricas devem ser mantidas em condições seguras de funcionamento e seus sistemas de proteção devem ser inspecionados e controlados periodicamente, de acordo com as regulamentações existentes e definições de projetos.	Foi evidenciado que o painel elétrico possui condutores expostos com risco de rompimento mecânico ou por contato abrasivo.	Necessário a instalação de proteção de acrílico aos condutores elétricos mantendo livre de qualquer tipo de contato mecânico, oferecendo uma situação segura livre de qualquer risco aos trabalhadores e ao sistema.

I-3

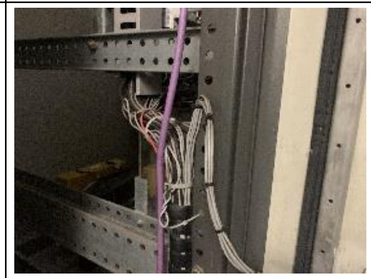
114	ARMAZÉM 20/21	10.4.4	-	ELG-02	As instalações elétricas devem ser mantidas em condições seguras de funcionamento e seus sistemas de proteção devem ser inspecionados e controlados periodicamente, de acordo com as regulamentações existentes e definições de projetos.	Foi evidenciado que o painel elétrico possui condutores expostos com risco de rompimento mecânico ou por contato abrasivo.	Necessário a instalação de proteção aos condutores elétricos mantendo livre de qualquer tipo de contato mecânico, oferecendo uma situação segura livre de qualquer risco aos trabalhadores e ao sistema.

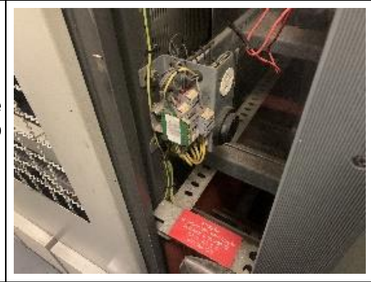
GRUPO CONERGE SINCE 1998 WITH YOU NORMAS REGULAMENTADORAS	AUDITORIA E DIAGNÓSTICO NR 10 – SEGURANÇA EM INSTALAÇÕES E SERVIÇOS EM ELETRICIDADE - COOPERSUCAR - SANTOS							LEGENDA DE INFRAÇÕES E PRIORIDADES I-1=P3, I-2=P2, I-3=P1, I-4=P0	
Nº	**ÁREA**	**REQUISITOS LEGAIS**	**ALÍNEA**	**TAG**	**DESCRIÇÃO DA NORMA**	**SITUAÇÃO ENCONTRADA**	**RECOMENDAÇÃO**	**FOTO (ANTES)**	**INFRAÇÃO NR-28**
121	ARMAZÉM 20/21	10.10.1	a)	DISJUNTOR GERAL	Nas instalações e serviços em eletricidade deve ser adotada sinalização adequada de segurança, destinada à advertência e à identificação, obedecendo ao disposto na NR-26 - Sinalização de Segurança, de forma a atender, dentre outras, as situações a seguir: a) identificação de circuitos elétricos.	Foi evidenciado que a tomada instalada dentro do painel não possui identificação de alimentação de tensão.	Necessário a instalação de identificação de nível de tensão da tomada, obedecendo ao disposto na NR-26 - Sinalização de Segurança.

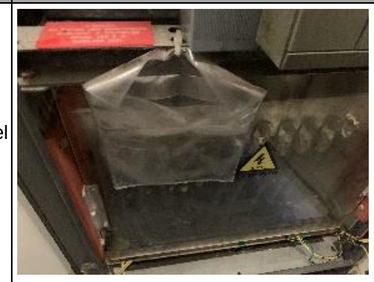
GRUPO CONERGE SINCE 1998 WITH YOU NORMAS REGULAMENTADORAS	AUDITORIA E DIAGNÓSTICO NR 10 – SEGURANÇA EM INSTALAÇÕES E SERVIÇOS EM ELETRICIDADE - COOPERSUCAR - SANTOS							LEGENDA DE INFRAÇÕES E PRIORIDADES I-1=P3, I-2=P2, I-3=P1, I-4=P0	
Nº	**ÁREA**	**REQUISITOS LEGAIS**	**ALÍNEA**	**TAG**	**DESCRIÇÃO DA NORMA**	**SITUAÇÃO ENCONTRADA**	**RECOMENDAÇÃO**	**FOTO (ANTES)**	**INFRAÇÃO NR-28**
129	ARMAZÉM 20/21	10.4.4.1	-	DISJUNTOR GERAL	Os locais de serviços elétricos, compartimentos e invólucros de equipamentos e instalações elétricas são exclusivos para essa finalidade, sendo expressamente proibido utilizá-los para armazenamento ou guarda de quaisquer objetos.	Foi evidenciado que o painel elétrico possui objetos plásticos em seu interior.	Necessário realizar a retirada de objetos plásticos em seu interior mantendo o painel elétrico livre de objetos não pertencentes ao mesmo.

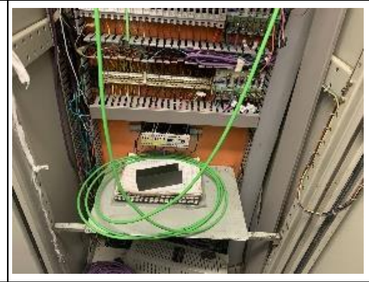
GRUPO CONERGE SINCE 1998 WITH YOU NORMAS REGULAMENTADORAS	AUDITORIA E DIAGNÓSTICO NR 10 – SEGURANÇA EM INSTALAÇÕES E SERVIÇOS EM ELETRICIDADE - COOPERSUCAR - SANTOS							LEGENDA DE INFRAÇÕES E PRIORIDADES I-1=P3, I-2=P2, I-3=P1, I-4=P0	
Nº	**ÁREA**	**REQUISITOS LEGAIS**	**ALÍNEA**	**TAG**	**DESCRIÇÃO DA NORMA**	**SITUAÇÃO ENCONTRADA**	**RECOMENDAÇÃO**	**FOTO (ANTES)**	**INFRAÇÃO NR-28**
141	ARMAZÉM 20/21	10.4.4	-	CLP	As instalações elétricas devem ser mantidas em condições seguras de funcionamento e seus sistemas de proteção devem ser inspecionados e controlados periodicamente, de acordo com as regulamentações existentes e definições de projetos.	Foi evidenciado que o painel elétrico possui excesso de condutores com risco de mal funcionamento do sistema ou ocasionar acidentes elétricos.	Necessário eliminar o excesso dos condutores elétricos, oferecendo uma situação segura livre de qualquer risco aos trabalhadores e ao sistema.

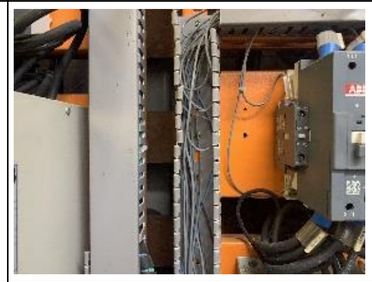
GRUPO CONERGE SINCE 1998 WITH YOU NORMAS REGULAMENTADORAS	AUDITORIA E DIAGNÓSTICO NR 10 – SEGURANÇA EM INSTALAÇÕES E SERVIÇOS EM ELETRICIDADE - COOPERSUCAR - SANTOS							LEGENDA DE INFRAÇÕES E PRIORIDADES I-1=P3, I-2=P2, I-3=P1, I-4=P0	
Nº	**ÁREA**	**REQUISITOS LEGAIS**	**ALÍNEA**	**TAG**	**DESCRIÇÃO DA NORMA**	**SITUAÇÃO ENCONTRADA**	**RECOMENDAÇÃO**	**FOTO (ANTES)**	**INFRAÇÃO NR-28**
153	ARMAZÉM 20/21	10.4.4	-	CORREÇÃO FATOR DE POTÊNCIA	As instalações elétricas devem ser mantidas em condições seguras de funcionamento e seus sistemas de proteção devem ser inspecionados e controlados periodicamente, de acordo com as regulamentações existentes e definições de projetos.	Foi evidenciado que o painel elétrico possui canaletas abertas com risco de rompimento mecânico ou por contato abrasivo dos condutores elétricos.	Necessário o fechamento das canaletas para a proteção dos condutores elétricos mantendo livre de qualquer tipo de contato mecânico, oferecendo uma situação segura livre de qualquer risco aos trabalhadores e ao sistema.

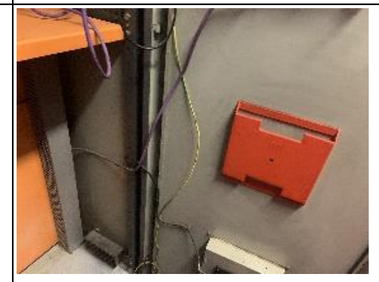
158	ARMAZÉM 20/21	10.4.4	-	CLP MELAÇO	As instalações elétricas devem ser mantidas em condições seguras de funcionamento e seus sistemas de proteção devem ser inspecionados e controlados periodicamente, de acordo com as regulamentações existentes e definições de projetos.	Foi evidenciado que o painel elétrico possui condutores expostos com risco de rompimento mecânico ou por contato abrasivo.	Necessário a instalação de proteção aos condutores elétricos mantendo livre de qualquer tipo de contato mecânico, oferecendo uma situação segura livre de qualquer risco aos trabalhadores e ao sistema.

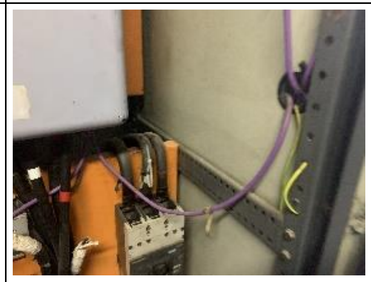
162	ARMAZÉM 20/21	10.2.8.3	-	MIX 1	O aterramento das instalações elétricas deve ser executado conforme regulamentação estabelecida pelos órgãos competentes e, na ausência desta, deve atender às Normas Internacionais vigentes.	Foi evidenciado que a porta do painel encontra-se sem aterramento conforme estipulada pela NBR 5410.	Necessário a instalação de aterramento na porta do painel elétrico na cor verde conforme estipulado pela NBR 5410.		I-4
163	ARMAZÉM 20/21	10.4.4	-	MIX 1	As instalações elétricas devem ser mantidas em condições seguras de funcionamento e seus sistemas de proteção devem ser inspecionados e controlados periodicamente, de acordo com as regulamentações existentes e definições de projetos.	Foi evidenciado que o painel elétrico possui condutores expostos com risco de rompimento mecânico ou por contato abrasivo.	Necessário a instalação de proteção aos condutores elétricos mantendo livre de qualquer tipo de contato mecânico, oferecendo uma situação segura livre de qualquer risco aos trabalhadores e ao sistema.

I-3

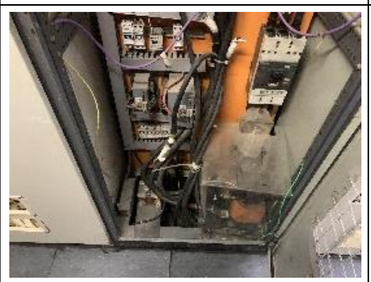
164	ARMAZÉM 20/21	10.4.4	-	MIX 1	As instalações elétricas devem ser mantidas em condições seguras de funcionamento e seus sistemas de proteção devem ser inspecionados e controlados periodicamente, de acordo com as regulamentações existentes e definições de projetos.	Foi evidenciado que o painel elétrico possui condutores expostos com risco de rompimento mecânico ou por contato abrasivo.	Necessário a instalação de proteção aos condutores elétricos mantendo livre de qualquer tipo de contato mecânico, oferecendo uma situação segura livre de qualquer risco aos trabalhadores e ao sistema.

I-3

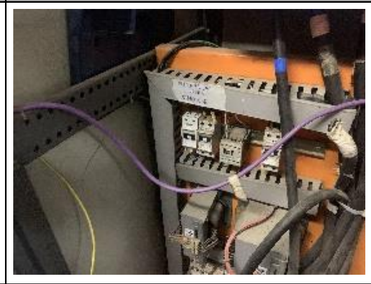
GRUPO CONERGE SINCE 1998 WITH YOU — NORMAS REGULAMENTADORAS	AUDITORIA E DIAGNÓSTICO NR 10 – SEGURANÇA EM INSTALAÇÕES E SERVIÇOS EM ELETRICIDADE - COOPERSUCAR - SANTOS							LEGENDA DE INFRAÇÕES E PRIORIDADES I-1=P3, I-2=P2, I-3=P1, I-4=P0	
Nº	**ÁREA**	**REQUISITOS LEGAIS**	**ALÍNEA**	**TAG**	**DESCRIÇÃO DA NORMA**	**SITUAÇÃO ENCONTRADA**	**RECOMENDAÇÃO**	**FOTO (ANTES)**	**INFRAÇÃO NR-28**
165	ARMAZÉM 20/21	10.4.4	-	MIX 1	As instalações elétricas devem ser mantidas em condições seguras de funcionamento e seus sistemas de proteção devem ser inspecionados e controlados periodicamente, de acordo com as regulamentações existentes e definições de projetos.	Foi evidenciado que o painel elétrico possui condutores expostos com risco de rompimento mecânico ou por contato abrasivo.	Necessário a instalação de proteção aos condutores elétricos mantendo livre de qualquer tipo de contato mecânico, oferecendo uma situação segura livre de qualquer risco aos trabalhadores e ao sistema.

I-3

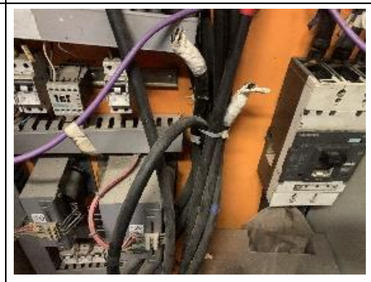
166	ARMAZÉM 20/21	10.4.4	-	MIX 1	As instalações elétricas devem ser mantidas em condições seguras de funcionamento e seus sistemas de proteção devem ser inspecionados e controlados periodicamente, de acordo com as regulamentações existentes e definições de projetos.	Foi evidenciado que o painel elétrico possui cabos soltos com risco de choque elétrico.	Necessário a retirada de cabo não conectado, oferecendo uma situação segura livre de qualquer risco aos trabalhadores e ao sistema.

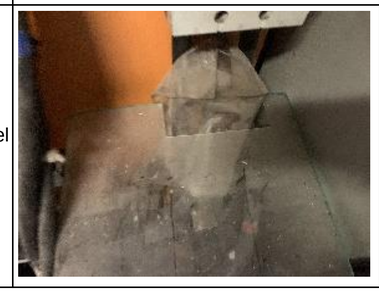
168	ARMAZÉM 20/21	10.4.4.1	-	MIX 1	Os locais de serviços elétricos, compartimentos e invólucros de equipamentos e instalações elétricas são exclusivos para essa finalidade, sendo expressamente proibido utilizá-los para armazenamento ou guarda de quaisquer objetos.	Foi evidenciado que o painel elétrico possui objetos plásticos em seu interior.	Necessário realizar a retirada de objetos plásticos em seu interior mantendo o painel elétrico livre de objetos não pertencentes ao mesmo.

I-2

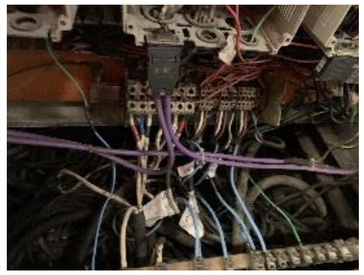
183	ARMAZÉM 20/21	10.4.4	-	BOMBA 1A BOMBA 1B	As instalações elétricas devem ser mantidas em condições seguras de funcionamento e seus sistemas de proteção devem ser inspecionados e controlados periodicamente, de acordo com as regulamentações existentes e definições de projetos.	Foi evidenciado que o painel elétrico possui condutores expostos com risco de rompimento mecânico ou por contato abrasivo.	Necessário a instalação de proteção de acrílico aos condutores elétricos mantendo livre de qualquer tipo de contato mecânico, oferecendo uma situação segura livre de qualquer risco aos trabalhadores e ao sistema.

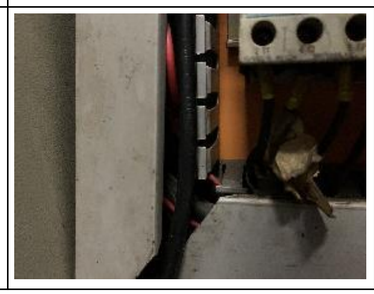
192	ARMAZÉM 20/21	10.4.4	-	RESISTORES	As instalações elétricas devem ser mantidas em condições seguras de funcionamento e seus sistemas de proteção devem ser inspecionados e controlados periodicamente, de acordo com as regulamentações existentes e definições de projetos.	Foi evidenciado que o painel elétrico possui canaletas abertas com risco de rompimento mecânico ou por contato abrasivo dos condutores elétricos.	Necessário o fechamento das canaletas para a proteção dos condutores elétricos mantendo livre de qualquer tipo de contato mecânico, oferecendo uma situação segura livre de qualquer risco aos trabalhadores e ao sistema.

I-3

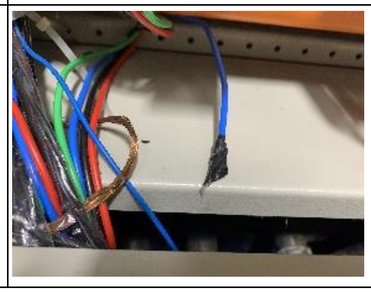
196	ARMAZÉM 20/21	10.4.4	-	BALANÇAS	As instalações elétricas devem ser mantidas em condições seguras de funcionamento e seus sistemas de proteção devem ser inspecionados e controlados periodicamente, de acordo com as regulamentações existentes e definições de projetos.	Foi evidenciado que o painel elétrico possui cabos soltos com risco de choque elétrico.	Necessário a retirada de cabo não conectado, oferecendo uma situação segura livre de qualquer risco aos trabalhadores e ao sistema.

I-3

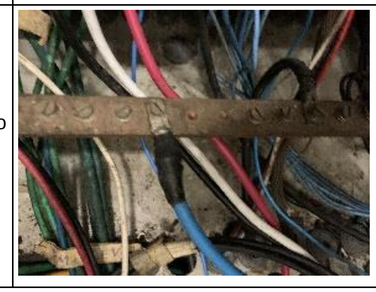
200	ARMAZÉM 20/21	10.2.8.3	-	QDL-A	O aterramento das instalações elétricas deve ser executado conforme regulamentação estabelecida pelos órgãos competentes e, na ausência desta, deve atender às Normas Internacionais vigentes.	Foi evidenciado que o aterramento do painel elétrico encontra-se com cores distintas do estipulado pela NBR 5410.	Necessário a instalação de aterramento do painel elétrico na cor verde conforme estipulado pela NBR 5410.

I-4

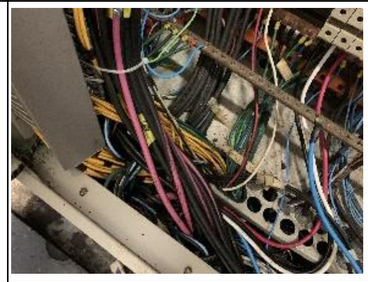
GRUPO CONERGE SINCE 1998 WITH YOU NORMAS REGULAMENTADORAS	AUDITORIA E DIAGNÓSTICO NR 10 – SEGURANÇA EM INSTALAÇÕES E SERVIÇOS EM ELETRICIDADE - COOPERSUCAR - SANTOS							LEGENDA DE INFRAÇÕES E PRIORIDADES I-1=P3, I-2=P2, I-3=P1, I-4=P0	
Nº	**ÁREA**	**REQUISITOS LEGAIS**	**ALÍNEA**	**TAG**	**DESCRIÇÃO DA NORMA**	**SITUAÇÃO ENCONTRADA**	**RECOMENDAÇÃO**	**FOTO (ANTES)**	**INFRAÇÃO NR-28**
205	ARMAZÉM 20/21	10.4.4	-	QDL-A	As instalações elétricas devem ser mantidas em condições seguras de funcionamento e seus sistemas de proteção devem ser inspecionados e controlados periodicamente, de acordo com as regulamentações existentes e definições de projetos.	Foi evidenciado que o painel elétrico possui condutores expostos com risco de rompimento mecânico ou por contato abrasivo.	Necessário a instalação de proteção aos condutores elétricos mantendo livre de qualquer tipo de contato mecânico, oferecendo uma situação segura livre de qualquer risco aos trabalhadores e ao sistema.

I-3

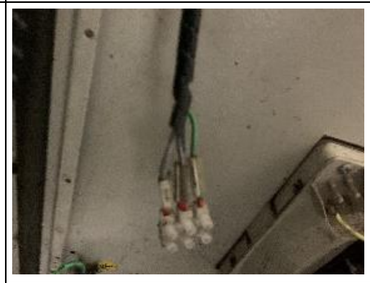
206	ARMAZÉM 20/21	10.4.4	-	QDL-A	As instalações elétricas devem ser mantidas em condições seguras de funcionamento e seus sistemas de proteção devem ser inspecionados e controlados periodicamente, de acordo com as regulamentações existentes e definições de projetos.	Foi evidenciado que o painel elétrico possui condutores expostos com risco de rompimento mecânico ou por contato abrasivo.	Necessário a instalação de proteção aos condutores elétricos mantendo livre de qualquer tipo de contato mecânico, oferecendo uma situação segura livre de qualquer risco aos trabalhadores e ao sistema.		I-3
207	ARMAZÉM 20/21	10.4.4	-	QDL-A	As instalações elétricas devem ser mantidas em condições seguras de funcionamento e seus sistemas de proteção devem ser inspecionados e controlados periodicamente, de acordo com as regulamentações existentes e definições de projetos.	Foi evidenciado que o painel elétrico possui cabos soltos com risco de choque elétrico.	Necessário a retirada de cabo não conectado, oferecendo uma situação segura livre de qualquer risco aos trabalhadores e ao sistema.

I-3

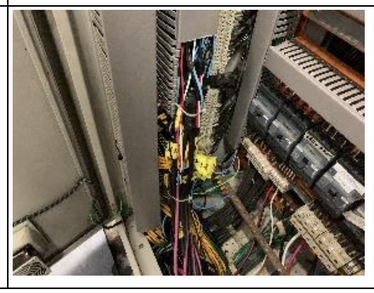
208	ARMAZÉM 20/21	10.4.4	-	QDL-A	As instalações elétricas devem ser mantidas em condições seguras de funcionamento e seus sistemas de proteção devem ser inspecionados e controlados periodicamente, de acordo com as regulamentações existentes e definições de projetos.	Foi evidenciado que o painel elétrico possui canaletas abertas com risco de rompimento mecânico ou por contato abrasivo dos condutores elétricos.	Necessário o fechamento das canaletas para a proteção dos condutores elétricos mantendo livre de qualquer tipo de contato mecânico, oferecendo uma situação segura livre de qualquer risco aos trabalhadores e ao sistema.

I-3

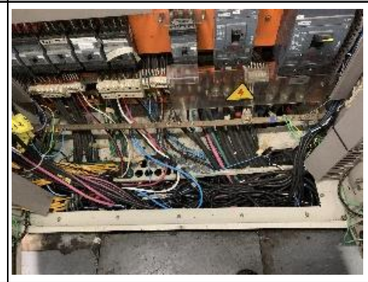
GRUPO CONERGE SINCE 1998 WITH YOU NORMAS REGULAMENTADORAS	AUDITORIA E DIAGNÓSTICO NR 10 – SEGURANÇA EM INSTALAÇÕES E SERVIÇOS EM ELETRICIDADE - COOPERSUCAR - SANTOS							LEGENDA DE INFRAÇÕES E PRIORIDADES I-1=P3, I-2=P2, I-3=P1, I-4=P0	
Nº	**ÁREA**	**REQUISITOS LEGAIS**	**ALÍNEA**	**TAG**	**DESCRIÇÃO DA NORMA**	**SITUAÇÃO ENCONTRADA**	**RECOMENDAÇÃO**	**FOTO (ANTES)**	**INFRAÇÃO NR-28**
209	ARMAZÉM 20/21	10.4.4	-	QDL-A	Os locais de serviços elétricos, compartimentos e invólucros de equipamentos e instalações elétricas são exclusivos para essa finalidade, sendo expressamente proibido utilizá-los para armazenamento ou guarda de quaisquer objetos.	Foi evidenciado que o painel elétrico possui laços de condutores elétricos em baixo do painel, com risco de mal funcionamento do sistema ou ocasionar acidentes elétricos.	Necessário realizar o roteamento correto dos condutores elétricos, oferecendo uma situação segura livre de qualquer risco aos trabalhadores e ao sistema.

I-3

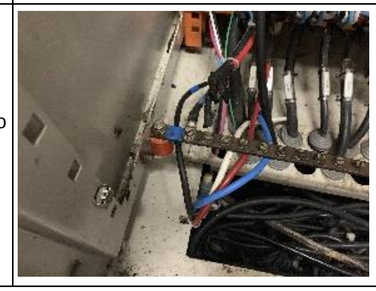
212	ARMAZÉM 20/21	10.2.8.3	-	QDE-01	O aterramento das instalações elétricas deve ser executado conforme regulamentação estabelecida pelos órgãos competentes e, na ausência desta, deve atender às Normas Internacionais vigentes.	Foi evidenciado que o aterramento do painel elétrico encontra-se com cores distintas do estipulado pela NBR 5410.	Necessário a instalação de aterramento do painel elétrico na cor verde conforme estipulado pela NBR 5410.

I-4

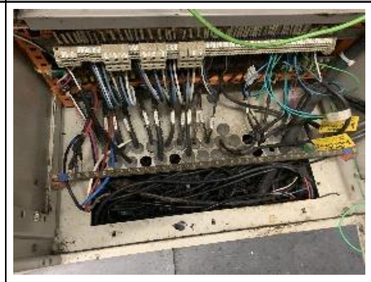
GRUPO CONERGE SINCE 1998 WITH YOU — NORMAS REGULAMENTADORAS	AUDITORIA E DIAGNÓSTICO NR 10 – SEGURANÇA EM INSTALAÇÕES E SERVIÇOS EM ELETRICIDADE - COOPERSUCAR - SANTOS							LEGENDA DE INFRAÇÕES E PRIORIDADES I-1=P3, I-2=P2, I-3=P1, I-4=P0	
Nº	**ÁREA**	**REQUISITOS LEGAIS**	**ALÍNEA**	**TAG**	**DESCRIÇÃO DA NORMA**	**SITUAÇÃO ENCONTRADA**	**RECOMENDAÇÃO**	**FOTO (ANTES)**	**INFRAÇÃO NR-28**
213	ARMAZÉM 20/21	10.4.1	-	QDE-01	As instalações elétricas devem ser construídas, montadas, operadas, reformadas, ampliadas, reparadas e inspecionadas de forma a garantir a segurança e a saúde dos trabalhadores e dos usuários, e serem supervisionadas por profissional autorizado, conforme dispõe esta NR.	Foi evidenciado que o painel elétrico encontra-se com o chão aberto, com o risco de choque mecânico dos condutores elétricos.	Necessário realizar o fechamento do chão do painel elétrico.

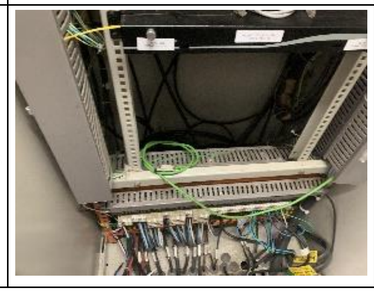
215	ARMAZÉM 20/21	10.4.4	-	QDE-01	As instalações elétricas devem ser mantidas em condições seguras de funcionamento e seus sistemas de proteção devem ser inspecionados e controlados periodicamente, de acordo com as regulamentações existentes e definições de projetos.	Foi evidenciado que o painel elétrico possui excesso de condutores com risco de mal funcionamento do sistema ou ocasionar acidentes elétricos.	Necessário eliminar o excesso dos condutores elétricos, oferecendo uma situação segura livre de qualquer risco aos trabalhadores e ao sistema.		I-3
216	ARMAZÉM 20/21	10.4.4	-	QDE-01	As instalações elétricas devem ser mantidas em condições seguras de funcionamento e seus sistemas de proteção devem ser inspecionados e controlados periodicamente, de acordo com as regulamentações existentes e definições de projetos.	Foi evidenciado que o painel elétrico possui excesso de condutores com risco de mal funcionamento do sistema ou ocasionar acidentes elétricos.	Necessário eliminar o excesso dos condutores elétricos, oferecendo uma situação segura livre de qualquer risco aos trabalhadores e ao sistema.

I-3

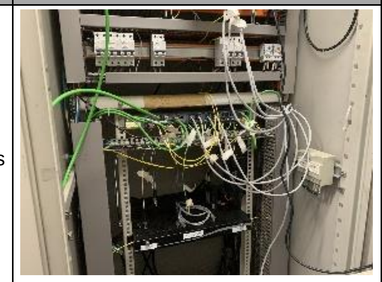
GRUPO CONERGE SINCE 1998 WITH YOU NORMAS REGULAMENTADORAS	AUDITORIA E DIAGNÓSTICO NR 10 – SEGURANÇA EM INSTALAÇÕES E SERVIÇOS EM ELETRICIDADE - COOPERSUCAR - SANTOS							LEGENDA DE INFRAÇÕES E PRIORIDADES I-1=P3, I-2=P2, I-3=P1, I-4=P0	
Nº	**ÁREA**	**REQUISITOS LEGAIS**	**ALÍNEA**	**TAG**	**DESCRIÇÃO DA NORMA**	**SITUAÇÃO ENCONTRADA**	**RECOMENDAÇÃO**	**FOTO (ANTES)**	**INFRAÇÃO NR-28**
221	ARMAZÉM 20/21	10.4.4	-	QDE-01	Os locais de serviços elétricos, compartimentos e invólucros de equipamentos e instalações elétricas são exclusivos para essa finalidade, sendo expressamente proibido utilizá-los para armazenamento ou guarda de quaisquer objetos.	Foi evidenciado que o painel elétrico possui laços de condutores elétricos no interior do painel, com risco de mal funcionamento do sistema ou ocasionar acidentes elétricos.	Necessário realizar o roteamento correto dos condutores elétricos, oferecendo uma situação segura livre de qualquer risco aos trabalhadores e ao sistema.

I-3

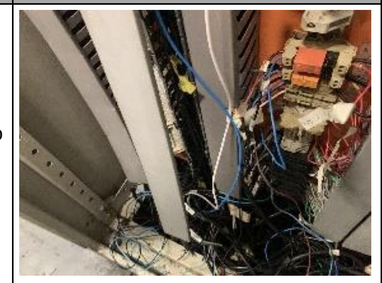
GRUPO CONERGE SINCE 1998 WITH YOU NORMAS REGULAMENTADORAS	AUDITORIA E DIAGNÓSTICO NR 10 – SEGURANÇA EM INSTALAÇÕES E SERVIÇOS EM ELETRICIDADE - COOPERSUCAR - SANTOS							LEGENDA DE INFRAÇÕES E PRIORIDADES I-1=P3, I-2=P2, I-3=P1, I-4=P0	
Nº	**ÁREA**	**REQUISITOS LEGAIS**	**ALÍNEA**	**TAG**	**DESCRIÇÃO DA NORMA**	**SITUAÇÃO ENCONTRADA**	**RECOMENDAÇÃO**	**FOTO (ANTES)**	**INFRAÇÃO NR-28**
225	ARMAZÉM 20/21	10.4.4	-	ATRAZ DO PLC	As instalações elétricas devem ser mantidas em condições seguras de funcionamento e seus sistemas de proteção devem ser inspecionados e controlados periodicamente, de acordo com as regulamentações existentes e definições de projetos.	Foi evidenciado que o painel elétrico possui canaletas abertas com risco de rompimento mecânico ou por contato abrasivo dos condutores elétricos.	Necessário o fechamento das canaletas para a proteção dos condutores elétricos mantendo livre de qualquer tipo de contato mecânico, oferecendo uma situação segura livre de qualquer risco aos trabalhadores e ao sistema.

I-3

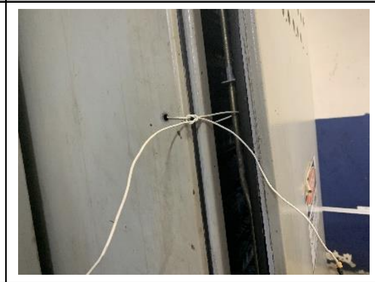
GRUPO CONERGE SINCE 1998 WITH YOU NORMAS REGULAMENTADORAS	AUDITORIA E DIAGNÓSTICO NR 10 – SEGURANÇA EM INSTALAÇÕES E SERVIÇOS EM ELETRICIDADE - COOPERSUCAR - SANTOS							LEGENDA DE INFRAÇÕES E PRIORIDADES I-1=P3, I-2=P2, I-3=P1, I-4=P0	
Nº	**ÁREA**	**REQUISITOS LEGAIS**	**ALÍNEA**	**TAG**	**DESCRIÇÃO DA NORMA**	**SITUAÇÃO ENCONTRADA**	**RECOMENDAÇÃO**	**FOTO (ANTES)**	**INFRAÇÃO NR-28**
25	CCM ARMAZÉM VI	10.4.1	-	PAINEL DE ILUMINAÇÃO PLA	As instalações elétricas devem ser construídas, montadas, operadas, reformadas, ampliadas, reparadas e inspecionadas de forma a garantir a segurança e a saúde dos trabalhadores e dos usuários, e serem supervisionadas por profissional autorizado, conforme dispõe esta NR.	Foi evidenciado que a porta do painel elétrico encontra-se danificada.	Necessário realizar manutenção ou a troca da porta do painel elétrico.

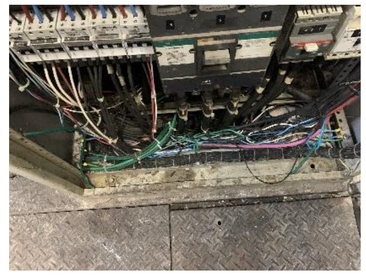
I-4
26	CCM ARMAZÉM VI	10.4.1	-	PAINEL DE ILUMINAÇÃO PLA	As instalações elétricas devem ser construídas, montadas, operadas, reformadas, ampliadas, reparadas e inspecionadas de forma a garantir a segurança e a saúde dos trabalhadores e dos usuários, e serem supervisionadas por profissional autorizado, conforme dispõe esta NR.	Foi evidenciado que o painel elétrico encontra-se com o chão aberto, com o risco de choque mecânico dos condutores elétricos.	Necessário realizar o fechamento do chão do painel elétrico.

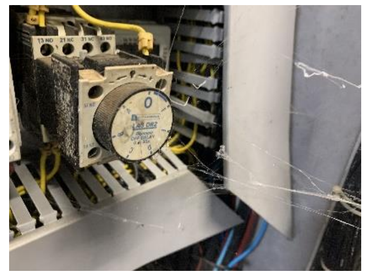
27	CCM ARMAZÉM VI	10.4.2	-	PAINEL DE ILUMINAÇÃO PLA	Nos trabalhos e nas atividades referidas devem ser adotadas medidas preventivas destinadas ao controle dos riscos adicionais, especialmente quanto a altura, confinamento, campos elétricos e magnéticos, explosividade, umidade, poeira, fauna e flora e outros agravantes, adotando-se a sinalização de segurança.	Foi evidenciado que existe acumulo de sujeira dentro do painel, com risco de causar falhas no sistema elétrico.	Necessário realizar limpeza periódica nos painéis, destinada a manter o controle dos riscos adicionais como poeira e outros agravantes.

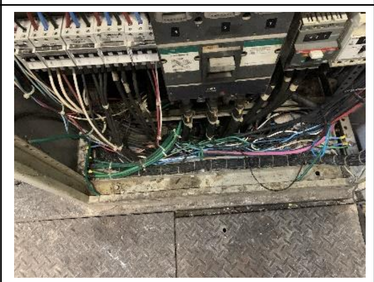
I-4
28	CCM ARMAZÉM VI	10.4.4	-	PAINEL DE ILUMINAÇÃO PLA	As instalações elétricas devem ser mantidas em condições seguras de funcionamento e seus sistemas de proteção devem ser inspecionados e controlados periodicamente, de acordo com as regulamentações existentes e definições de projetos.	Foi evidenciado que o painel elétrico possui condutores expostos com risco de rompimento mecânico ou por contato abrasivo.	Necessário a instalação de proteção aos condutores elétricos mantendo livre de qualquer tipo de contato mecânico, oferecendo uma situação segura livre de qualquer risco aos trabalhadores e ao sistema.

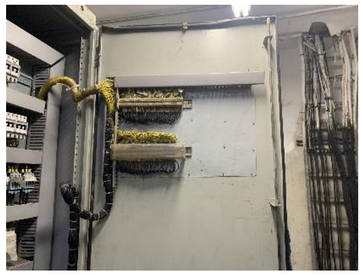
30	CCM ARMAZÉM VI	10.4.4	-	PAINEL DE ILUMINAÇÃO PLA	As instalações elétricas devem ser mantidas em condições seguras de funcionamento e seus sistemas de proteção devem ser inspecionados e controlados periodicamente, de acordo com as regulamentações existentes e definições de projetos.	Foi evidenciado que o painel elétrico possui condutores expostos com risco de rompimento mecânico ou por contato abrasivo.	Necessário a instalação de proteção aos condutores elétricos mantendo livre de qualquer tipo de contato mecânico, oferecendo uma situação segura livre de qualquer risco aos trabalhadores e ao sistema.

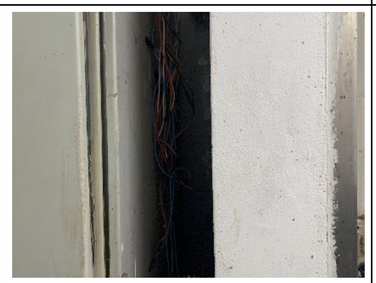
32	CCM ARMAZÉM VI	10.4.4	-	PAINEL DE ILUMINAÇÃO PLA	As instalações elétricas devem ser mantidas em condições seguras de funcionamento e seus sistemas de proteção devem ser inspecionados e controlados periodicamente, de acordo com as regulamentações existentes e definições de projetos.	Foi evidenciado que o painel elétrico possui cabos soltos com risco de choque elétrico.	Necessário a retirada de cabo não conectado, oferecendo uma situação segura livre de qualquer risco aos trabalhadores e ao sistema.

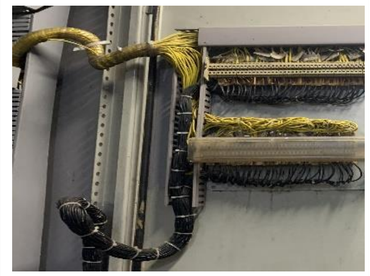
34	CCM ARMAZÉM VI	10.4.4	-	PAINEL DE ILUMINAÇÃO PLA	As instalações elétricas devem ser mantidas em condições seguras de funcionamento e seus sistemas de proteção devem ser inspecionados e controlados periodicamente, de acordo com as regulamentações existentes e definições de projetos.	Foi evidenciado que o painel elétrico possui canaletas abertas com risco de rompimento mecânico ou por contato abrasivo dos condutores elétricos.	Necessário o fechamento das canaletas para a proteção dos condutores elétricos mantendo livre de qualquer tipo de contato mecânico, oferecendo uma situação segura livre de qualquer risco aos trabalhadores e ao sistema.		I-3
35	CCM ARMAZÉM VI	10.4.4	-	PAINEL DE ILUMINAÇÃO PLA	As instalações elétricas devem ser mantidas em condições seguras de funcionamento e seus sistemas de proteção devem ser inspecionados e controlados periodicamente, de acordo com as regulamentações existentes e definições de projetos.	Foi evidenciado que o painel elétrico possui canaletas abertas com risco de rompimento mecânico ou por contato abrasivo dos condutores elétricos.	Necessário o fechamento das canaletas para a proteção dos condutores elétricos mantendo livre de qualquer tipo de contato mecânico, oferecendo uma situação segura livre de qualquer risco aos trabalhadores e ao sistema.

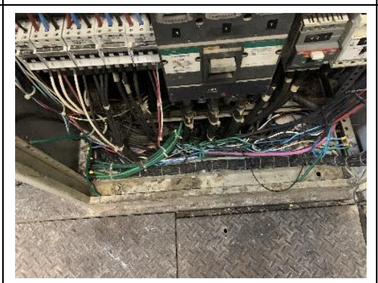
36	CCM ARMAZÉM VI	10.4.4	-	PAINEL DE ILUMINAÇÃO PLA	As instalações elétricas devem ser mantidas em condições seguras de funcionamento e seus sistemas de proteção devem ser inspecionados e controlados periodicamente, de acordo com as regulamentações existentes e definições de projetos.	Foi evidenciado que o painel elétrico possui laços de condutores elétricos em baixo do painel, com risco de mal funcionamento do sistema ou ocasionar acidentes elétricos.	Necessário realizar o roteamento correto dos condutores elétricos, oferecendo uma situação segura livre de qualquer risco aos trabalhadores e ao sistema.

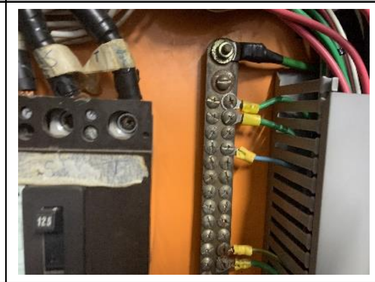
GRUPO CONERGE SINCE 1998 WITH YOU NORMAS REGULAMENTADORAS	AUDITORIA E DIAGNÓSTICO NR 10 – SEGURANÇA EM INSTALAÇÕES E SERVIÇOS EM ELETRICIDADE - COOPERSUCAR - SANTOS						LEGENDA DE INFRAÇÕES E PRIORIDADES I-1=P3, I-2=P2, I-3=P1, I-4=P0	
Nº	**ÁREA**	**REQUISITOS LEGAIS**	**ALÍNEA**	**TAG**	**DESCRIÇÃO DA NORMA**	**SITUAÇÃO ENCONTRADA**	**RECOMENDAÇÃO**	**FOTO (ANTES)**	**INFRAÇÃO NR-28**
41	CCM ARMAZÉM VI	10.2.8.3	-	QF AC	O aterramento das instalações elétricas deve ser executado conforme regulamentação estabelecida pelos órgãos competentes e, na ausência desta, deve atender às Normas Internacionais vigentes.	Foi evidenciado que os capacitores instalados no painel encontra-se sem aterramento conforme estipulado pela NBR 5410.	Necessário a instalação de aterramento dos capacitores instalados do painel elétrico na cor verde conforme estipulado pela NBR 5410.

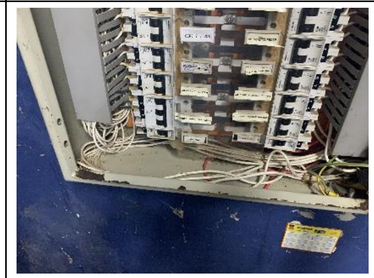
I-4
42	CCM ARMAZÉM VI	10.4.4	-	QF AC	As instalações elétricas devem ser mantidas em condições seguras de funcionamento e seus sistemas de proteção devem ser inspecionados e controlados periodicamente, de acordo com as regulamentações existentes e definições de projetos.	Foi evidenciado que o painel elétrico possui condutores expostos com risco de rompimento mecânico ou por contato abrasivo.	Necessário a instalação de proteção aos condutores elétricos mantendo livre de qualquer tipo de contato mecânico, oferecendo uma situação segura livre de qualquer risco aos trabalhadores e ao sistema.

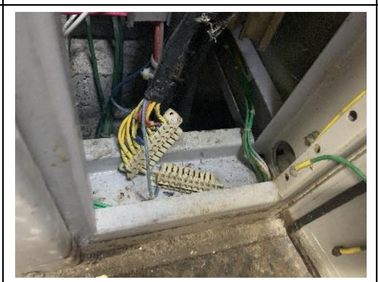
48	CCM ARMAZÉM VI	10.4.4	-	CCM-A	As instalações elétricas devem ser mantidas em condições seguras de funcionamento e seus sistemas de proteção devem ser inspecionados e controlados periodicamente, de acordo com as regulamentações existentes e definições de projetos.	Foi evidenciado que o painel elétrico possui condutores expostos com risco de rompimento mecânico ou por contato abrasivo.	Necessário a instalação de proteção aos condutores elétricos mantendo livre de qualquer tipo de contato mecânico, oferecendo uma situação segura livre de qualquer risco aos trabalhadores e ao sistema.

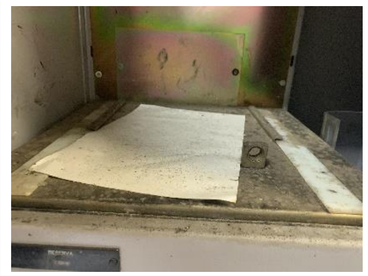
51	CCM ARMAZÉM VI	10.4.4.1	-	CCM-A	Os locais de serviços elétricos, compartimentos e invólucros de equipamentos e instalações elétricas são exclusivos para essa finalidade, sendo expressamente proibido utilizá-los para armazenamento ou guarda de quaisquer objetos.	Foi evidenciado que o painel elétrico possui objetos jogados em seu interior.	Necessário realizar a retirada de objetos soltos em seu interior mantendo o painel elétrico livre de objetos não pertencentes ao mesmo.

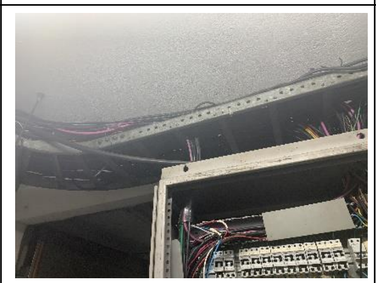
68	CCM ARMAZÉM XVI	10.4.4	-	CCM XVI	As instalações elétricas devem ser mantidas em condições seguras de funcionamento e seus sistemas de proteção devem ser inspecionados e controlados periodicamente, de acordo com as regulamentações existentes e definições de projetos.	Foi evidenciado que o CCM possui condutores expostos com risco de rompimento mecânico ou por contato abrasivo.	Necessário a instalação de proteção ao sistema elétrico mantendo livre de qualquer tipo de contato mecânico, oferecendo uma situação segura livre de qualquer risco aos trabalhadores e ao sistema.

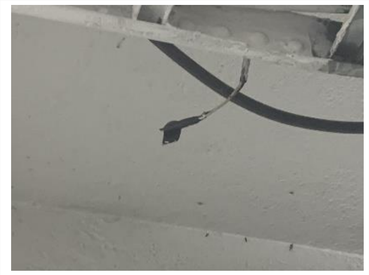
GRUPO CONERGE SINCE 1998 WITH YOU NORMAS REGULAMENTADORAS	AUDITORIA E DIAGNÓSTICO NR 10 – SEGURANÇA EM INSTALAÇÕES E SERVIÇOS EM ELETRICIDADE - COOPERSUCAR - SANTOS							LEGENDA DE INFRAÇÕES E PRIORIDADES I-1=P3, I-2=P2, I-3=P1, I-4=P0	
Nº	**ÁREA**	**REQUISITOS LEGAIS**	**ALÍNEA**	**TAG**	**DESCRIÇÃO DA NORMA**	**SITUAÇÃO ENCONTRADA**	**RECOMENDAÇÃO**	**FOTO (ANTES)**	**INFRAÇÃO NR-28**
73	CCM ARMAZÉM XVI	10.4.4	-	CCM XVI	As instalações elétricas devem ser mantidas em condições seguras de funcionamento e seus sistemas de proteção devem ser inspecionados e controlados periodicamente, de acordo com as regulamentações existentes e definições de projetos.	Foi evidenciado que o CCM possui cabos soltos com risco de choque elétrico.	Necessário a retirada de cabo não conectado, oferecendo uma situação segura livre de qualquer risco aos trabalhadores e ao sistema.

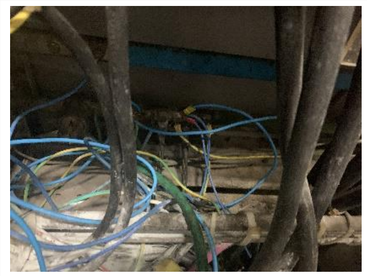
GRUPO CONERGE SINCE 1998 WITH YOU NORMAS REGULAMENTADORAS	AUDITORIA E DIAGNÓSTICO NR 10 – SEGURANÇA EM INSTALAÇÕES E SERVIÇOS EM ELETRICIDADE - COOPERSUCAR - SANTOS						LEGENDA DE INFRAÇÕES E PRIORIDADES I-1=P3, I-2=P2, I-3=P1, I-4=P0	
Nº	**ÁREA**	**REQUISITOS LEGAIS**	**ALÍNEA**	**TAG**	**DESCRIÇÃO DA NORMA**	**SITUAÇÃO ENCONTRADA**	**RECOMENDAÇÃO**	**FOTO (ANTES)**	**INFRAÇÃO NR-28**
77	CCM ARMAZÉM XVI	10.2.8.3	-	PL-C	O aterramento das instalações elétricas deve ser executado conforme regulamentação estabelecida pelos órgãos competentes e, na ausência desta, deve atender às Normas Internacionais vigentes.	Foi evidenciado que o aterramento do painel elétrico encontra-se com cores distintas do estipulado pela NBR 5410.	Necessário a instalação de aterramento do painel elétrico na cor verde conforme estipulado pela NBR 5410.

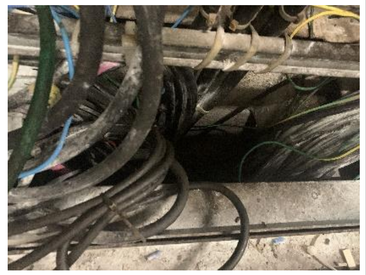
79	CCM ARMAZÉM XVI	10.4.4	-	PL-C	As instalações elétricas devem ser mantidas em condições seguras de funcionamento e seus sistemas de proteção devem ser inspecionados e controlados periodicamente, de acordo com as regulamentações existentes e definições de projetos.	Foi evidenciado que o painel elétrico possui condutores expostos com risco de rompimento mecânico ou por contato abrasivo.	Necessário a instalação de proteção aos condutores elétricos mantendo livre de qualquer tipo de contato mecânico, oferecendo uma situação segura livre de qualquer risco aos trabalhadores e ao sistema.

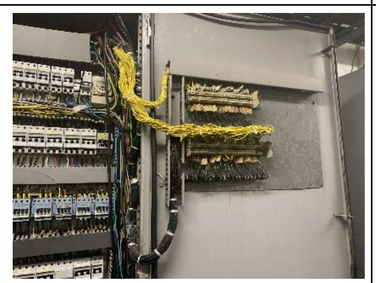
I-3
80	CCM ARMAZÉM XVI	10.4.4	-	PL-C	As instalações elétricas devem ser mantidas em condições seguras de funcionamento e seus sistemas de proteção devem ser inspecionados e controlados periodicamente, de acordo com as regulamentações existentes e definições de projetos.	Foi evidenciado que o painel elétrico possui condutores expostos com risco de rompimento mecânico ou por contato abrasivo.	Necessário a instalação de proteção aos condutores elétricos mantendo livre de qualquer tipo de contato mecânico, oferecendo uma situação segura livre de qualquer risco aos trabalhadores e ao sistema.

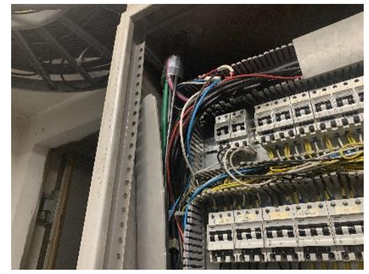
GRUPO CONERGE SINCE 1998 WITH YOU NORMAS REGULAMENTADORAS	AUDITORIA E DIAGNÓSTICO NR 10 – SEGURANÇA EM INSTALAÇÕES E SERVIÇOS EM ELETRICIDADE - COOPERSUCAR - SANTOS						LEGENDA DE INFRAÇÕES E PRIORIDADES I-1=P3, I-2=P2, I-3=P1, I-4=P0	
Nº	**ÁREA**	**REQUISITOS LEGAIS**	**ALÍNEA**	**TAG**	**DESCRIÇÃO DA NORMA**	**SITUAÇÃO ENCONTRADA**	**RECOMENDAÇÃO**	**FOTO (ANTES)**	**INFRAÇÃO NR-28**
81	CCM ARMAZÉM XVI	10.4.4	-	PL-C	As instalações elétricas devem ser mantidas em condições seguras de funcionamento e seus sistemas de proteção devem ser inspecionados e controlados periodicamente, de acordo com as regulamentações existentes e definições de projetos.	Foi evidenciado que o painel elétrico possui condutores expostos com risco de rompimento mecânico ou por contato abrasivo.	Necessário a instalação de proteção aos condutores elétricos mantendo livre de qualquer tipo de contato mecânico, oferecendo uma situação segura livre de qualquer risco aos trabalhadores e ao sistema.
