RELATÓRIO DE AUDITORIA E DIAGNÓSTICO NR-10

COPERSUCAR

COPERSUCAR S/A
SANTOS - SP

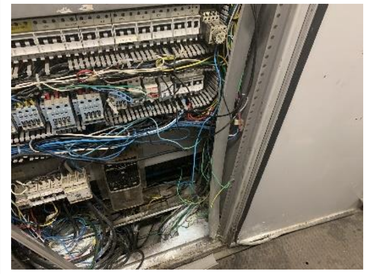
82	CCM ARMAZÉM XVI	10.4.4	-	PL-C	As instalações elétricas devem ser mantidas em condições seguras de funcionamento e seus sistemas de proteção devem ser inspecionados e controlados periodicamente, de acordo com as regulamentações existentes e definições de projetos.	Foi evidenciado que o painel elétrico possui canaletas abertas com risco de rompimento mecânico ou por contato abrasivo dos condutores elétricos.	Necessário o fechamento das canaletas para a proteção dos condutores elétricos mantendo livre de qualquer tipo de contato mecânico, oferecendo uma situação segura livre de qualquer risco aos trabalhadores e ao sistema.

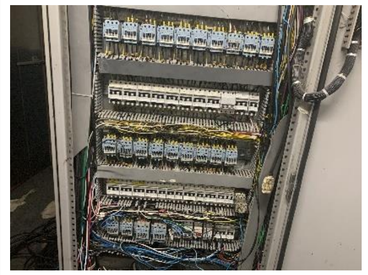
I-3
83	CCM ARMAZÉM XVI	10.4.4	-	PL-C	As instalações elétricas devem ser mantidas em condições seguras de funcionamento e seus sistemas de proteção devem ser inspecionados e controlados periodicamente, de acordo com as regulamentações existentes e definições de projetos.	Foi evidenciado que o painel elétrico possui canaletas abertas com risco de rompimento mecânico ou por contato abrasivo dos condutores elétricos.	Necessário o fechamento das canaletas para a proteção dos condutores elétricos mantendo livre de qualquer tipo de contato mecânico, oferecendo uma situação segura livre de qualquer risco aos trabalhadores e ao sistema.

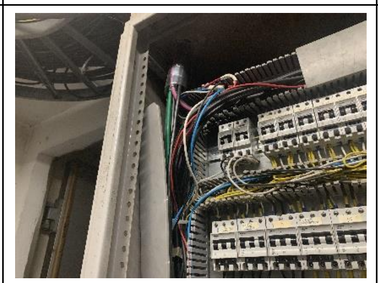
84	CCM ARMAZÉM XVI	10.4.4	-	PL-C	As instalações elétricas devem ser mantidas em condições seguras de funcionamento e seus sistemas de proteção devem ser inspecionados e controlados periodicamente, de acordo com as regulamentações existentes e definições de projetos.	Foi evidenciado que o painel elétrico possui canaletas abertas com risco de rompimento mecânico ou por contato abrasivo dos condutores elétricos.	Necessário o fechamento das canaletas para a proteção dos condutores elétricos mantendo livre de qualquer tipo de contato mecânico, oferecendo uma situação segura livre de qualquer risco aos trabalhadores e ao sistema.

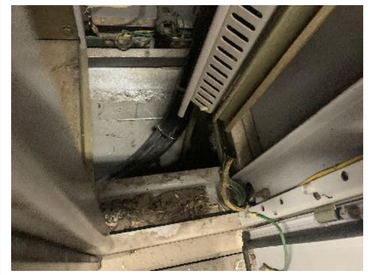
86	CCM ARMAZÉM XVI	10.10.1	c)	PL-C	Nas instalações e serviços em eletricidade deve ser adotada sinalização adequada de segurança, destinada à advertência e à identificação, obedecendo ao disposto na NR-26 Sinalização de Segurança, de forma a atender, dentre outras, as situações a seguir: c) restrições e impedimentos de acesso.	Foi evidenciado que a porta do painel elétrico não possui sinalização completa destinadas à advertência e a identificação sobre perigos e riscos que possam estar envolvidos os colaboradores.	Necessário instalar sinalização adequada de segurança, obedecendo ao disposto na NR-26 - Sinalização de Segurança, de forma a ficar claro o risco de choque elétrico e acesso somente de pessoas autorizadas.		I-3
87	CCM ARMAZÉM XVI	10.4.1	-	CCM-C	As instalações elétricas devem ser construídas, montadas, operadas, reformadas, ampliadas, reparadas e inspecionadas de forma a garantir a segurança e a saúde dos trabalhadores e dos usuários, e serem supervisionadas por profissional autorizado, conforme dispõe esta NR.	Foi evidenciado que o painel elétrico encontra-se com o chão aberto, com o risco de choque mecânico dos condutores elétricos.	Necessário realizar o fechamento do chão do painel elétrico.

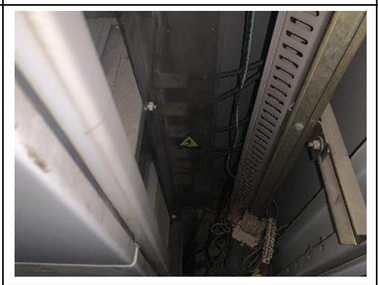
88	CCM ARMAZÉM XVI	10.4.1	-	CCM-C	As instalações elétricas devem ser construídas, montadas, operadas, reformadas, ampliadas, reparadas e inspecionadas de forma a garantir a segurança e a saúde dos trabalhadores e dos usuários, e serem supervisionadas por profissional autorizado, conforme dispõe esta NR.	Foi evidenciado que o painel elétrico encontra-se com o chão aberto, com o risco de choque mecânico dos condutores elétricos.	Necessário realizar o fechamento do chão do painel elétrico.

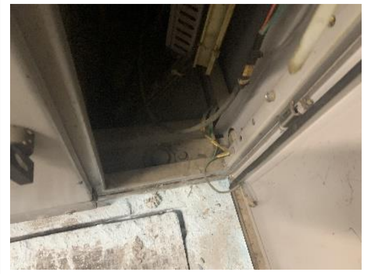
GRUPO CONERGE SINCE 1998 WITH YOU — NORMAS REGULAMENTADORAS	AUDITORIA E DIAGNÓSTICO NR 10 – SEGURANÇA EM INSTALAÇÕES E SERVIÇOS EM ELETRICIDADE - COOPERSUCAR - SANTOS						LEGENDA DE INFRAÇÕES E PRIORIDADES I-1=P3, I-2=P2, I-3=P1, I-4=P0	
Nº	**ÁREA**	**REQUISITOS LEGAIS**	**ALÍNEA**	**TAG**	**DESCRIÇÃO DA NORMA**	**SITUAÇÃO ENCONTRADA**	**RECOMENDAÇÃO**	**FOTO (ANTES)**	**INFRAÇÃO NR-28**
89	CCM ARMAZÉM XVI	10.4.2	-	CCM-C	Nos trabalhos e nas atividades referidas devem ser adotadas medidas preventivas destinadas ao controle dos riscos adicionais, especialmente quanto a altura, confinamento, campos elétricos e magnéticos, explosividade, umidade, poeira, fauna e flora e outros agravantes, adotando-se a sinalização de segurança.	Foi evidenciado que existe acumulo de sujeira no interior do painel, com risco de causar falhas no sistema elétrico.	Necessário realizar limpeza periódica nos painéis, destinada a manter o controle dos riscos adicionais como poeira e outros agravantes.

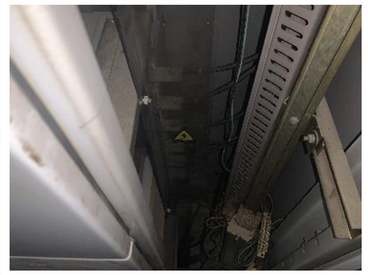
94	CCM ARMAZÉM XVI	10.4.4	-	CCM-C	As instalações elétricas devem ser mantidas em condições seguras de funcionamento e seus sistemas de proteção devem ser inspecionados e controlados periodicamente, de acordo com as regulamentações existentes e definições de projetos.	Foi evidenciado que o painel elétrico possui condutores expostos com risco de rompimento mecânico ou por contato abrasivo.	Necessário a instalação de proteção aos condutores elétricos mantendo livre de qualquer tipo de contato mecânico, oferecendo uma situação segura livre de qualquer risco aos trabalhadores e ao sistema.

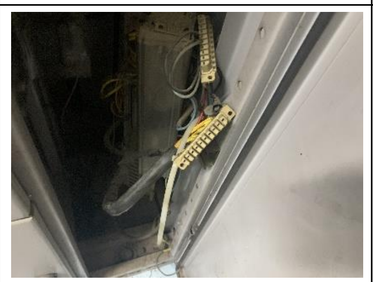
96	CCM ARMAZÉM XVI	10.4.4	-	CCM-C	As instalações elétricas devem ser mantidas em condições seguras de funcionamento e seus sistemas de proteção devem ser inspecionados e controlados periodicamente, de acordo com as regulamentações existentes e definições de projetos.	Foi evidenciado que o painel elétrico possui cabos soltos com risco de choque elétrico.	Necessário a retirada de cabo não conectado, oferecendo uma situação segura livre de qualquer risco aos trabalhadores e ao sistema.

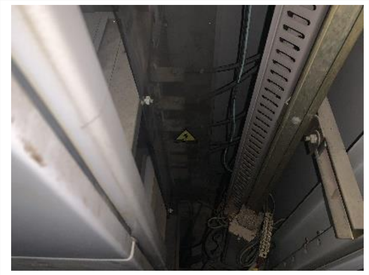
GRUPO CONERGE SINCE 1998 WITH YOU NORMAS REGULAMENTADORAS	AUDITORIA E DIAGNÓSTICO NR 10 – SEGURANÇA EM INSTALAÇÕES E SERVIÇOS EM ELETRICIDADE - COOPERSUCAR - SANTOS						LEGENDA DE INFRAÇÕES E PRIORIDADES I-1=P3, I-2=P2, I-3=P1, I-4=P0	
Nº	**ÁREA**	**REQUISITOS LEGAIS**	**ALÍNEA**	**TAG**	**DESCRIÇÃO DA NORMA**	**SITUAÇÃO ENCONTRADA**	**RECOMENDAÇÃO**	**FOTO (ANTES)**	**INFRAÇÃO NR-28**
97	CCM ARMAZÉM XVI	10.4.4	-	CCM-C	As instalações elétricas devem ser mantidas em condições seguras de funcionamento e seus sistemas de proteção devem ser inspecionados e controlados periodicamente, de acordo com as regulamentações existentes e definições de projetos.	Foi evidenciado que o painel elétrico possui cabos soltos com risco de choque elétrico.	Necessário a retirada de cabo não conectado, oferecendo uma situação segura livre de qualquer risco aos trabalhadores e ao sistema.

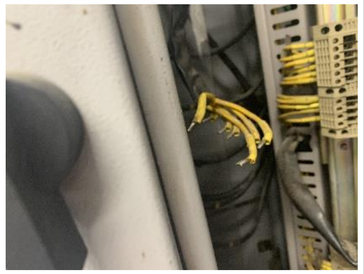
I-3
98	CCM ARMAZÉM XVI	10.4.4	-	CCM-C	As instalações elétricas devem ser mantidas em condições seguras de funcionamento e seus sistemas de proteção devem ser inspecionados e controlados periodicamente, de acordo com as regulamentações existentes e definições de projetos.	Foi evidenciado que o painel elétrico possui cabos soltos com risco de choque elétrico.	Necessário a retirada de cabo não conectado, oferecendo uma situação segura livre de qualquer risco aos trabalhadores e ao sistema.

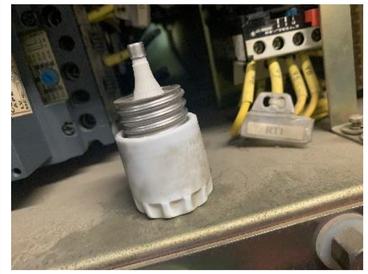
GRUPO CONERGE SINCE 1998 WITH YOU – NORMAS REGULAMENTADORAS	AUDITORIA E DIAGNÓSTICO NR 10 – SEGURANÇA EM INSTALAÇÕES E SERVIÇOS EM ELETRICIDADE - COOPERSUCAR - SANTOS							LEGENDA DE INFRAÇÕES E PRIORIDADES I-1=P3, I-2=P2, I-3=P1, I-4=P0	
Nº	**ÁREA**	**REQUISITOS LEGAIS**	**ALÍNEA**	**TAG**	**DESCRIÇÃO DA NORMA**	**SITUAÇÃO ENCONTRADA**	**RECOMENDAÇÃO**	**FOTO (ANTES)**	**INFRAÇÃO NR-28**
101	CCM ARMAZÉM XVI	10.4.4.1	-	CCM-C	Os locais de serviços elétricos, compartimentos e invólucros de equipamentos e instalações elétricas são exclusivos para essa finalidade, sendo expressamente proibido utilizá-los para armazenamento ou guarda de quaisquer objetos.	Foi evidenciado que o painel elétrico possui objetos soltos em seu interior.	Necessário realizar a retirada de objetos soltos em seu interior mantendo o painel elétrico livre de objetos não pertencentes ao mesmo.

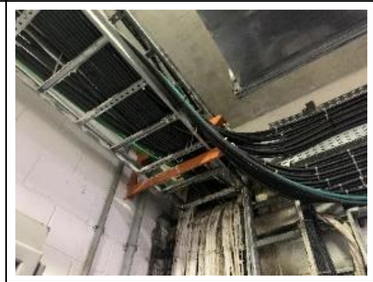
7	SUBESTAÇÃO 3A	10.4.4	-	SALA SUBESTAÇÃO	As instalações elétricas devem ser mantidas em condições seguras de funcionamento e seus sistemas de proteção devem ser inspecionados e controlados periodicamente, de acordo com as regulamentações existentes e definições de projetos.	Foi evidenciado que a subestação possui condutores expostos oferecendo uma condição insegura aos trabalhadores.	Necessário a instalação de proteção aos condutores elétricos mantendo livre de qualquer tipo de contato mecânico, oferecendo uma situação segura livre de qualquer risco aos trabalhadores e ao sistema.

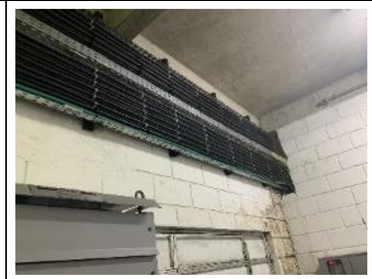
10	SUBESTAÇÃO 3A	10.4.4	-	SALA SUBESTAÇÃO	As instalações elétricas devem ser mantidas em condições seguras de funcionamento e seus sistemas de proteção devem ser inspecionados e controlados periodicamente, de acordo com as regulamentações existentes e definições de projetos.	Foi evidenciado que a subestação possui condutores expostos com risco de rompimento mecânico ou por contato abrasivo.	Necessário a instalação de proteção aos condutores elétricos mantendo livre de qualquer tipo de contato mecânico, oferecendo uma situação segura livre de qualquer risco aos trabalhadores e ao sistema.

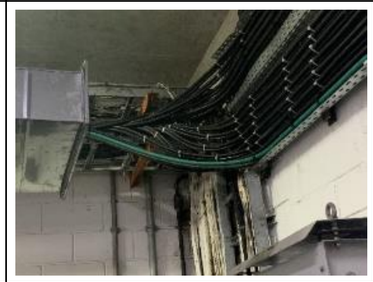
I-3
11	SUBESTAÇÃO 3A	10.4.4	-	SALA SUBESTAÇÃO	As instalações elétricas devem ser mantidas em condições seguras de funcionamento e seus sistemas de proteção devem ser inspecionados e controlados periodicamente, de acordo com as regulamentações existentes e definições de projetos.	Foi evidenciado que a subestação possui condutores expostos com risco de rompimento mecânico ou por contato abrasivo.	Necessário a instalação de proteção aos condutores elétricos mantendo livre de qualquer tipo de contato mecânico, oferecendo uma situação segura livre de qualquer risco aos trabalhadores e ao sistema.

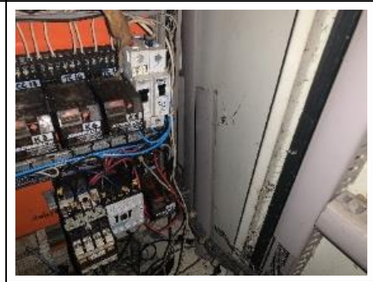
26	SUBESTAÇÃO 3A	10.4.4	-	PAINEL TC 18 e 19	As instalações elétricas devem ser mantidas em condições seguras de funcionamento e seus sistemas de proteção devem ser inspecionados e controlados periodicamente, de acordo com as regulamentações existentes e definições de projetos.	Foi evidenciado que o painel elétrico possui canaletas abertas com risco de rompimento mecânico ou por contato abrasivo dos condutores elétricos.	Necessário o fechamento das canaletas para a proteção dos condutores elétricos mantendo livre de qualquer tipo de contato mecânico, oferecendo uma situação segura livre de qualquer risco aos trabalhadores e ao sistema.		I-3
27	SUBESTAÇÃO 3A	10.4.4.1	-	PAINEL TC 18 e 19	Os locais de serviços elétricos, compartimentos e invólucros de equipamentos e instalações elétricas são exclusivos para essa finalidade, sendo expressamente proibido utilizá-los para armazenamento ou guarda de quaisquer objetos.	Foi evidenciado que o painel elétrico possui objetos plásticos jogados em seu interior.	Necessário realizar a retirada de objetos soltos em seu interior mantendo o painel elétrico livre de objetos não pertencentes ao mesmo.

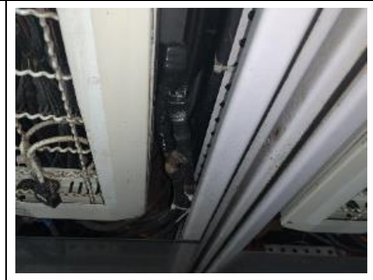
42	SUBESTAÇÃO 3A	10.4.4	-	TC-18	As instalações elétricas devem ser mantidas em condições seguras de funcionamento e seus sistemas de proteção devem ser inspecionados e controlados periodicamente, de acordo com as regulamentações existentes e definições de projetos.	Foi evidenciado que o painel elétrico possui cabos soltos com risco de choque elétrico.	Necessário a retirada de cabo não conectado, oferecendo uma situação segura livre de qualquer risco aos trabalhadores e ao sistema.

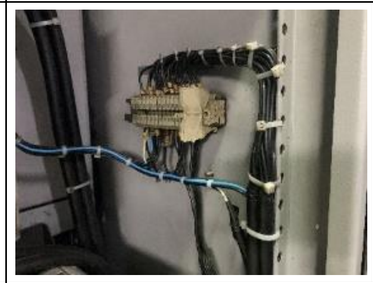
47	SUBESTAÇÃO 3A	10.4.4	-	TC-19	As instalações elétricas devem ser mantidas em condições seguras de funcionamento e seus sistemas de proteção devem ser inspecionados e controlados periodicamente, de acordo com as regulamentações existentes e definições de projetos.	Foi evidenciado que o painel elétrico possui condutores expostos com risco de rompimento mecânico ou por contato abrasivo.	Necessário a instalação de proteção aos condutores elétricos mantendo livre de qualquer tipo de contato mecânico, oferecendo uma situação segura livre de qualquer risco aos trabalhadores e ao sistema.

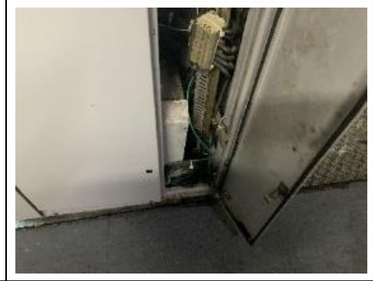
GRUPO CONERGE SINCE 1998 WITH YOU — NORMAS REGULAMENTADORAS	AUDITORIA E DIAGNÓSTICO NR 10 – SEGURANÇA EM INSTALAÇÕES E SERVIÇOS EM ELETRICIDADE - COOPERSUCAR - SANTOS							LEGENDA DE INFRAÇÕES E PRIORIDADES I-1=P3, I-2=P2, I-3=P1, I-4=P0	
Nº	**ÁREA**	**REQUISITOS LEGAIS**	**ALÍNEA**	**TAG**	**DESCRIÇÃO DA NORMA**	**SITUAÇÃO ENCONTRADA**	**RECOMENDAÇÃO**	**FOTO (ANTES)**	**INFRAÇÃO NR-28**
65	SUBESTAÇÃO 3A	10.4.4	-	CENTRO CONTROLE MOTORES	As instalações elétricas devem ser mantidas em condições seguras de funcionamento e seus sistemas de proteção devem ser inspecionados e controlados periodicamente, de acordo com as regulamentações existentes e definições de projetos.	Foi evidenciado que o painel elétrico possui excesso de condutores com risco de mal funcionamento do sistema ou ocasionar acidentes elétricos.	Necessário eliminar o excesso dos condutores elétricos, oferecendo uma situação segura livre de qualquer risco aos trabalhadores e ao sistema.

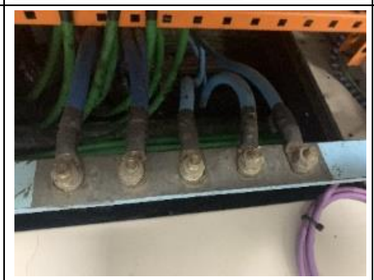
88	CCM 3B	10.2.8.3	-	CCM-01 MÓDULO 01	O aterramento das instalações elétricas deve ser executado conforme regulamentação estabelecida pelos órgãos competentes e, na ausência desta, deve atender às Normas Internacionais vigentes.	Foi evidenciado que o aterramento do painel elétrico encontra-se com cores distintas do estipulado pela NBR 5410.	Necessário a instalação de aterramento do painel elétrico na cor verde conforme estipulado pela NBR 5410.

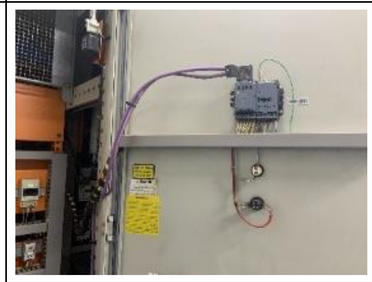
91	CCM 3B	10.4.4	-	CCM-01 MÓDULO 01	As instalações elétricas devem ser mantidas em condições seguras de funcionamento e seus sistemas de proteção devem ser inspecionados e controlados periodicamente, de acordo com as regulamentações existentes e definições de projetos.	Foi evidenciado que o painel elétrico possui condutores expostos com risco de rompimento mecânico ou por contato abrasivo.	Necessário a instalação de proteção aos condutores elétricos mantendo livre de qualquer tipo de contato mecânico, oferecendo uma situação segura livre de qualquer risco aos trabalhadores e ao sistema.

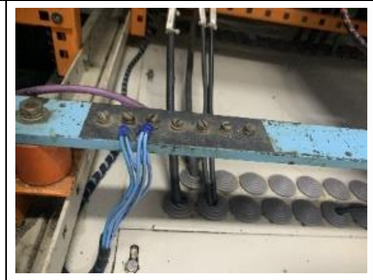
94	CCM 3B	10.2.8.3	-	CCM -01 MÓDULO 02	O aterramento das instalações elétricas deve ser executado conforme regulamentação estabelecida pelos órgãos competentes e, na ausência desta, deve atender às Normas Internacionais vigentes.	Foi evidenciado que o aterramento do painel elétrico encontra-se com cores distintas do estipulado pela NBR 5410.	Necessário a instalação de aterramento do painel elétrico na cor verde conforme estipulado pela NBR 5410.

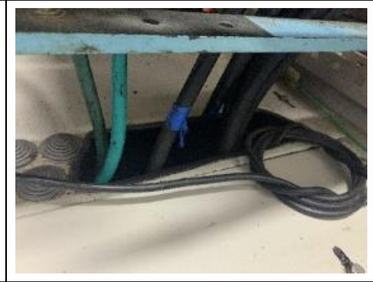
GRUPO CONERGE SINCE 1998 WITH YOU — NORMAS REGULAMENTADORAS	AUDITORIA E DIAGNÓSTICO NR 10 – SEGURANÇA EM INSTALAÇÕES E SERVIÇOS EM ELETRICIDADE - COOPERSUCAR - SANTOS							LEGENDA DE INFRAÇÕES E PRIORIDADES I-1=P3, I-2=P2, I-3=P1, I-4=P0	
Nº	**ÁREA**	**REQUISITOS LEGAIS**	**ALÍNEA**	**TAG**	**DESCRIÇÃO DA NORMA**	**SITUAÇÃO ENCONTRADA**	**RECOMENDAÇÃO**	**FOTO (ANTES)**	**INFRAÇÃO NR-28**
97	CCM 3B	10.4.4	-	CCM -01 MÓDULO 02	As instalações elétricas devem ser mantidas em condições seguras de funcionamento e seus sistemas de proteção devem ser inspecionados e controlados periodicamente, de acordo com as regulamentações existentes e definições de projetos.	Foi evidenciado que o painel elétrico possui excesso de condutores com risco de mal funcionamento do sistema ou ocasionar acidentes elétricos.	Necessário eliminar o excesso dos condutores elétricos, oferecendo uma situação segura livre de qualquer risco aos trabalhadores e ao sistema.

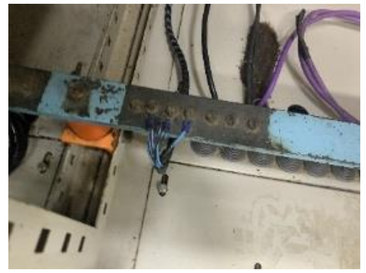
102	CCM 3B	10.2.8.3	-	CCM -01 MÓDULO 03	O aterramento das instalações elétricas deve ser executado conforme regulamentação estabelecida pelos órgãos competentes e, na ausência desta, deve atender às Normas Internacionais vigentes.	Foi evidenciado que o aterramento do painel elétrico encontra-se com cores distintas do estipulado pela NBR 5410.	Necessário a instalação de aterramento do painel elétrico na cor verde conforme estipulado pela NBR 5410.

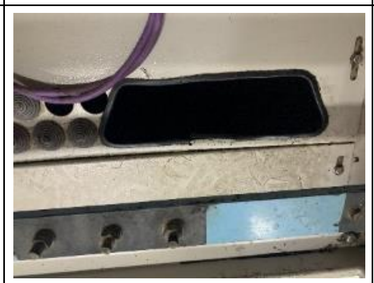
104	CCM 3B	10.4.1	-	CCM -01 MÓDULO 03	As instalações elétricas devem ser construídas, montadas, operadas, reformadas, ampliadas, reparadas e inspecionadas de forma a garantir a segurança e a saúde dos trabalhadores e dos usuários, e serem supervisionadas por profissional autorizado, conforme dispõe esta NR.	Foi evidenciado que o painel elétrico encontra-se com o chão aberto, com o risco de choque mecânico dos condutores elétricos.	Necessário realizar o fechamento do chão do painel elétrico.

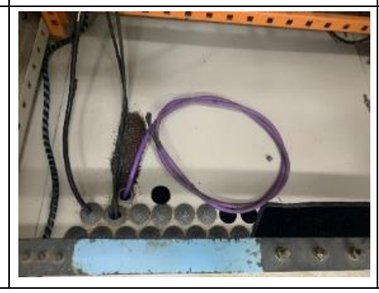
108	CCM 3B	10.4.4	-	CCM -01 MÓDULO 03	As instalações elétricas devem ser mantidas em condições seguras de funcionamento e seus sistemas de proteção devem ser inspecionados e controlados periodicamente, de acordo com as regulamentações existentes e definições de projetos.	Foi evidenciado que o painel elétrico possui cabos soltos com risco de choque elétrico.	Necessário a retirada de cabo não conectado, oferecendo uma situação segura livre de qualquer risco aos trabalhadores e ao sistema.

I-3

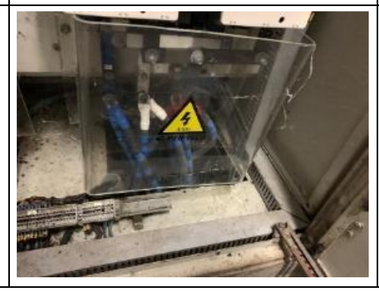
111	CCM 3B	10.4.1	-	PAINEL GERADOR COSTADO	As instalações elétricas devem ser construídas, montadas, operadas, reformadas, ampliadas, reparadas e inspecionadas de forma a garantir a segurança e a saúde dos trabalhadores e dos usuários, e serem supervisionadas por profissional autorizado, conforme dispõe esta NR.	Foi evidenciado que o painel elétrico encontra-se com o chão aberto, com o risco de choque mecânico dos condutores elétricos.	Necessário realizar o fechamento do chão do painel elétrico.		I-4
112	CCM 3B	10.4.2	-	PAINEL GERADOR COSTADO	Nos trabalhos e nas atividades referidas devem ser adotadas medidas preventivas destinadas ao controle dos riscos adicionais, especialmente quanto a altura, confinamento, campos elétricos e magnéticos, explosividade, umidade, poeira, fauna e flora e outros agravantes, adotando-se a sinalização de segurança.	Foi evidenciado que existe acumulo de sujeira dentro do painel, com risco de causar falhas no sistema elétrico.	Necessário realizar limpeza periódica nos painéis, destinada a manter o controle dos riscos adicionais como poeira e outros agravantes.

I-4

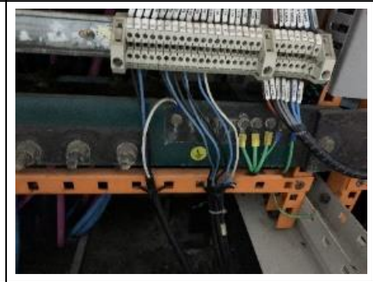
191	CCM 3C	10.2.8.3	-	QDG-01 COLUNA - 03	O aterramento das instalações elétricas deve ser executado conforme regulamentação estabelecida pelos órgãos competentes e, na ausência desta, deve atender às Normas Internacionais vigentes.	Foi evidenciado que o aterramento do painel elétrico encontra-se com cores distintas do estipulado pela NBR 5410.	Necessário a instalação de aterramento do painel elétrico na cor verde conforme estipulado pela NBR 5410.

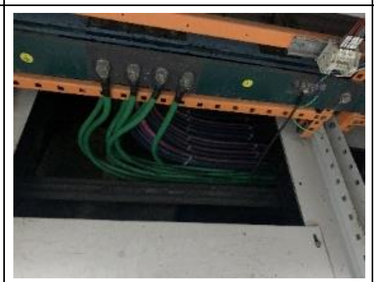
204	CCM 3C	10.4.1	-	QDG-01 COLUNA - 05	As instalações elétricas devem ser construídas, montadas, operadas, reformadas, ampliadas, reparadas e inspecionadas de forma a garantir a segurança e a saúde dos trabalhadores e dos usuários, e serem supervisionadas por profissional autorizado, conforme dispõe esta NR.	Foi evidenciado que o painel elétrico encontra-se com o chão aberto, com o risco de choque mecânico dos condutores elétricos.	Necessário realizar o fechamento do chão do painel elétrico.

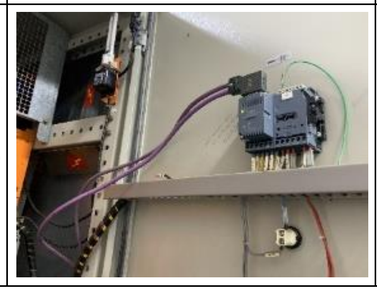
220	CCM 3C	10.4.4	-	CCM - 02 MÓDULO - 01	As instalações elétricas devem ser mantidas em condições seguras de funcionamento e seus sistemas de proteção devem ser inspecionados e controlados periodicamente, de acordo com as regulamentações existentes e definições de projetos.	Foi evidenciado que o painel elétrico possui condutores expostos com risco de rompimento mecânico ou por contato abrasivo.	Necessário a instalação de proteção aos condutores elétricos mantendo livre de qualquer tipo de contato mecânico, oferecendo uma situação segura livre de qualquer risco aos trabalhadores e ao sistema.

I-3

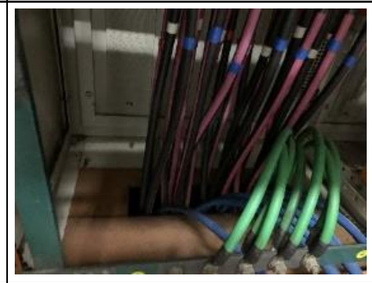
GRUPO CONERGE SINCE 1998 WITH YOU — NORMAS REGULAMENTADORAS	AUDITORIA E DIAGNÓSTICO NR 10 – SEGURANÇA EM INSTALAÇÕES E SERVIÇOS EM ELETRICIDADE - COOPERSUCAR - SANTOS							LEGENDA DE INFRAÇÕES E PRIORIDADES I-1=P3, I-2=P2, I-3=P1, I-4=P0	
Nº	**ÁREA**	**REQUISITOS LEGAIS**	**ALÍNEA**	**TAG**	**DESCRIÇÃO DA NORMA**	**SITUAÇÃO ENCONTRADA**	**RECOMENDAÇÃO**	**FOTO (ANTES)**	**INFRAÇÃO NR-28**
221	CCM 3C	10.4.4	-	CCM - 02 MÓDULO - 01	As instalações elétricas devem ser mantidas em condições seguras de funcionamento e seus sistemas de proteção devem ser inspecionados e controlados periodicamente, de acordo com as regulamentações existentes e definições de projetos.	Foi evidenciado que o painel elétrico possui condutores expostos com risco de rompimento mecânico ou por contato abrasivo.	Necessário a instalação de proteção aos condutores elétricos mantendo livre de qualquer tipo de contato mecânico, oferecendo uma situação segura livre de qualquer risco aos trabalhadores e ao sistema.

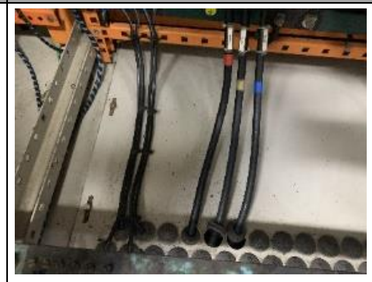
GRUPO CONERGE SINCE 1998 WITH YOU — NORMAS REGULAMENTADORAS	AUDITORIA E DIAGNÓSTICO NR 10 – SEGURANÇA EM INSTALAÇÕES E SERVIÇOS EM ELETRICIDADE - COOPERSUCAR - SANTOS							LEGENDA DE INFRAÇÕES E PRIORIDADES I-1=P3, I-2=P2, I-3=P1, I-4=P0	
Nº	**ÁREA**	**REQUISITOS LEGAIS**	**ALÍNEA**	**TAG**	**DESCRIÇÃO DA NORMA**	**SITUAÇÃO ENCONTRADA**	**RECOMENDAÇÃO**	**FOTO (ANTES)**	**INFRAÇÃO NR-28**
229	CCM 3C	10.4.4	-	CCM - 02 MÓDULO - 03	As instalações elétricas devem ser mantidas em condições seguras de funcionamento e seus sistemas de proteção devem ser inspecionados e controlados periodicamente, de acordo com as regulamentações existentes e definições de projetos.	Foi evidenciado que o painel elétrico possui condutores expostos com risco de rompimento mecânico ou por contato abrasivo.	Necessário a instalação de proteção aos condutores elétricos mantendo livre de qualquer tipo de contato mecânico, oferecendo uma situação segura livre de qualquer risco aos trabalhadores e ao sistema.

I-3

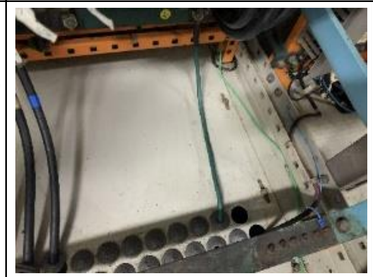
230	CCM 3C	10.4.4	-	CCM - 02 MÓDULO - 03	As instalações elétricas devem ser mantidas em condições seguras de funcionamento e seus sistemas de proteção devem ser inspecionados e controlados periodicamente, de acordo com as regulamentações existentes e definições de projetos.	Foi evidenciado que o painel elétrico possui condutores expostos com risco de rompimento mecânico ou por contato abrasivo.	Necessário a instalação de proteção aos condutores elétricos mantendo livre de qualquer tipo de contato mecânico, oferecendo uma situação segura livre de qualquer risco aos trabalhadores e ao sistema.

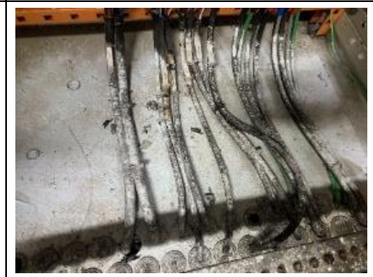
GRUPO CONERGE SINCE 1998 WITH YOU — NORMAS REGULAMENTADORAS	AUDITORIA E DIAGNÓSTICO NR 10 – SEGURANÇA EM INSTALAÇÕES E SERVIÇOS EM ELETRICIDADE - COOPERSUCAR - SANTOS							LEGENDA DE INFRAÇÕES E PRIORIDADES I-1=P3, I-2=P2, I-3=P1, I-4=P0	
Nº	**ÁREA**	**REQUISITOS LEGAIS**	**ALÍNEA**	**TAG**	**DESCRIÇÃO DA NORMA**	**SITUAÇÃO ENCONTRADA**	**RECOMENDAÇÃO**	**FOTO (ANTES)**	**INFRAÇÃO NR-28**
241	CCM 3C	10.4.1	-	CCM - 02 MÓDULO - 05	As instalações elétricas devem ser construídas, montadas, operadas, reformadas, ampliadas, reparadas e inspecionadas de forma a garantir a segurança e a saúde dos trabalhadores e dos usuários, e serem supervisionadas por profissional autorizado, conforme dispõe esta NR.	Foi evidenciado que o painel elétrico encontra-se com o chão aberto, com o risco de choque mecânico dos condutores elétricos.	Necessário realizar o fechamento do chão do painel elétrico.		I-4
242	CCM 3C	10.4.2	-	CCM - 02 MÓDULO - 06	Nos trabalhos e nas atividades referidas devem ser adotadas medidas preventivas destinadas ao controle dos riscos adicionais, especialmente quanto a altura, confinamento, campos elétricos e magnéticos, explosividade, umidade, poeira, fauna e flora e outros agravantes, adotando-se a sinalização de segurança.	Foi evidenciado que existe acumulo de sujeira dentro do painel, com risco de causar falhas no sistema elétrico.	Necessário realizar limpeza periódica nos painéis, destinada a manter o controle dos riscos adicionais como poeira e outros agravantes.

I-4

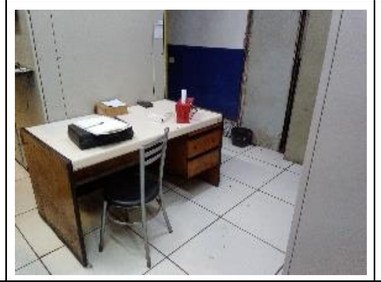
GRUPO CONERGE SINCE 1998 WITH YOU NORMAS REGULAMENTADORAS	AUDITORIA E DIAGNÓSTICO NR 10 – SEGURANÇA EM INSTALAÇÕES E SERVIÇOS EM ELETRICIDADE - COOPERSUCAR - SANTOS							LEGENDA DE INFRAÇÕES E PRIORIDADES I-1=P3, I-2=P2, I-3=P1, I-4=P0	
Nº	**ÁREA**	**REQUISITOS LEGAIS**	**ALÍNEA**	**TAG**	**DESCRIÇÃO DA NORMA**	**SITUAÇÃO ENCONTRADA**	**RECOMENDAÇÃO**	**FOTO (ANTES)**	**INFRAÇÃO NR-28**
9	ARMAZÉM XI	10.4.3	-	SALA CCM	Nos locais de trabalho só podem ser utilizados equipamentos, dispositivos e ferramentas elétricas compatíveis com a instalação elétrica existente, preservando-se as características de proteção, respeitadas as recomendações do fabricante e as influências externas.	Foi evidenciado que a CCM possui mesa e cadeira não pertencente ao ambiente elétrico.	Necessário manter a CCM livre de objetos não pertencentes ao mesmo.

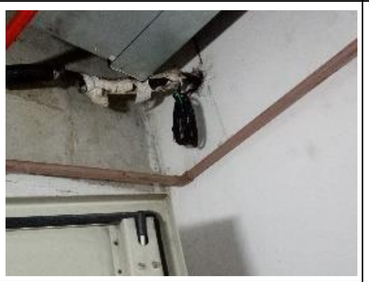
27	ARMAZÉM XI	10.4.4	-	SALA CCM	As instalações elétricas devem ser mantidas em condições seguras de funcionamento e seus sistemas de proteção devem ser inspecionados e controlados periodicamente, de acordo com as regulamentações existentes e definições de projetos.	Foi evidenciado que o CCM possui condutores expostos oferecendo uma condição insegura aos trabalhadores.	Necessário realizar a retirada de cabo exposto, mantendo livres de qualquer riscos aos trabalhadores e ao sistema.

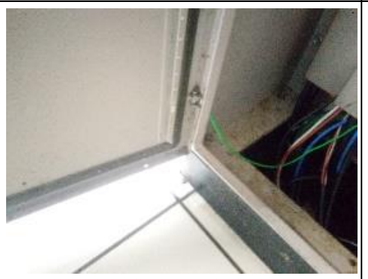
GRUPO CONERGE SINCE 1998 WITH YOU NORMAS REGULAMENTADORAS	AUDITORIA E DIAGNÓSTICO NR 10 – SEGURANÇA EM INSTALAÇÕES E SERVIÇOS EM ELETRICIDADE - COOPERSUCAR - SANTOS							LEGENDA DE INFRAÇÕES E PRIORIDADES I-1=P3, I-2=P2, I-3=P1, I-4=P0	
Nº	**ÁREA**	**REQUISITOS LEGAIS**	**ALÍNEA**	**TAG**	**DESCRIÇÃO DA NORMA**	**SITUAÇÃO ENCONTRADA**	**RECOMENDAÇÃO**	**FOTO (ANTES)**	**INFRAÇÃO NR-28**
33	ARMAZÉM XI	10.2.8.3	-	QDL-E	O aterramento das instalações elétricas deve ser executado conforme regulamentação estabelecida pelos órgãos competentes e, na ausência desta, deve atender às Normas Internacionais vigentes.	Foi evidenciado que a porta do painel encontra-se sem aterramento conforme estipulado pela NBR 5410.	Necessário a instalação de aterramento da porta do painel elétrico na cor verde conforme estipulado pela NBR 5410.		I-4
34	ARMAZÉM XI	10.2.8.3	-	QDL-E	O aterramento das instalações elétricas deve ser executado conforme regulamentação estabelecida pelos órgãos competentes e, na ausência desta, deve atender às Normas Internacionais vigentes.	Foi evidenciado que a porta do painel encontra-se sem aterramento conforme estipulado pela NBR 5410.	Necessário a instalação de aterramento da porta do painel elétrico na cor verde conforme estipulado pela NBR 5410.

I-4

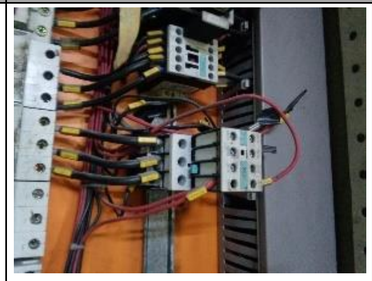
GRUPO CONERGE SINCE 1998 WITH YOU NORMAS REGULAMENTADORAS	AUDITORIA E DIAGNÓSTICO NR 10 – SEGURANÇA EM INSTALAÇÕES E SERVIÇOS EM ELETRICIDADE - COOPERSUCAR - SANTOS							LEGENDA DE INFRAÇÕES E PRIORIDADES I-1=P3, I-2=P2, I-3=P1, I-4=P0	
Nº	**ÁREA**	**REQUISITOS LEGAIS**	**ALÍNEA**	**TAG**	**DESCRIÇÃO DA NORMA**	**SITUAÇÃO ENCONTRADA**	**RECOMENDAÇÃO**	**FOTO (ANTES)**	**INFRAÇÃO NR-28**
41	ARMAZÉM XI	10.4.4	-	QDL-E	As instalações elétricas devem ser mantidas em condições seguras de funcionamento e seus sistemas de proteção devem ser inspecionados e controlados periodicamente, de acordo com as regulamentações existentes e definições de projetos.	Foi evidenciado que o painel elétrico possui cabos soltos com risco de choque elétrico.	Necessário a instalação de proteção aos cabos mantendo livre de qualquer tipo de contato, oferecendo uma situação segura livre de qualquer risco aos trabalhadores e ao sistema.

I-3

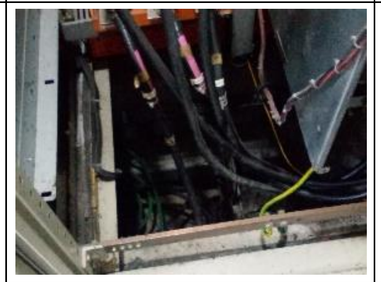
54	ARMAZÉM XI	10.4.4	-	CCM-01 COLUNA 1	As instalações elétricas devem ser mantidas em condições seguras de funcionamento e seus sistemas de proteção devem ser inspecionados e controlados periodicamente, de acordo com as regulamentações existentes e definições de projetos.	Foi evidenciado que o painel elétrico possui laços de condutores elétricos em baixo do painel, com risco de mal funcionamento do sistema ou ocasionar acidentes elétricos.	Necessário realizar o roteamento correto dos condutores elétricos, oferecendo uma situação segura livre de qualquer risco aos trabalhadores e ao sistema.

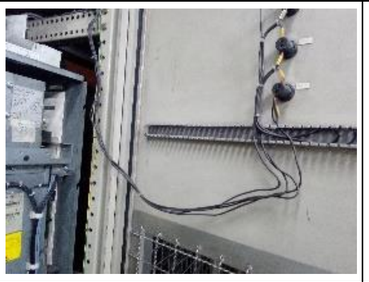
GRUPO CONERGE SINCE 1998 WITH YOU NORMAS REGULAMENTADORAS	AUDITORIA E DIAGNÓSTICO NR 10 – SEGURANÇA EM INSTALAÇÕES E SERVIÇOS EM ELETRICIDADE - COOPERSUCAR - SANTOS							LEGENDA DE INFRAÇÕES E PRIORIDADES I-1=P3, I-2=P2, I-3=P1, I-4=P0	
Nº	**ÁREA**	**REQUISITOS LEGAIS**	**ALÍNEA**	**TAG**	**DESCRIÇÃO DA NORMA**	**SITUAÇÃO ENCONTRADA**	**RECOMENDAÇÃO**	**FOTO (ANTES)**	**INFRAÇÃO NR-28**
69	ARMAZÉM XI	10.4.4	-	CCM-01 COLUNA 4	As instalações elétricas devem ser mantidas em condições seguras de funcionamento e seus sistemas de proteção devem ser inspecionados e controlados periodicamente, de acordo com as regulamentações existentes e definições de projetos.	Foi evidenciado que o painel elétrico possui condutores expostos com risco de rompimento mecânico ou por contato abrasivo.	Necessário a instalação de proteção aos condutores elétricos mantendo livre de qualquer tipo de contato mecânico, oferecendo uma situação segura livre de qualquer risco aos trabalhadores e ao sistema.

I-3

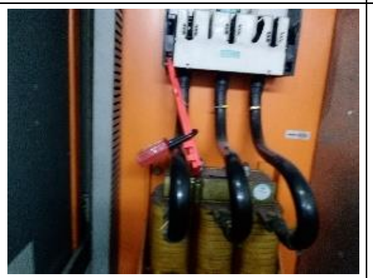
70	ARMAZÉM XI	10.4.4	-	CCM-01 COLUNA 4	As instalações elétricas devem ser mantidas em condições seguras de funcionamento e seus sistemas de proteção devem ser inspecionados e controlados periodicamente, de acordo com as regulamentações existentes e definições de projetos.	Foi evidenciado que o painel elétrico possui condutores expostos com risco de rompimento mecânico ou por contato abrasivo.	Necessário a instalação de proteção de acrílico aos condutores elétricos mantendo livre de qualquer tipo de contato mecânico, oferecendo uma situação segura livre de qualquer risco aos trabalhadores e ao sistema.

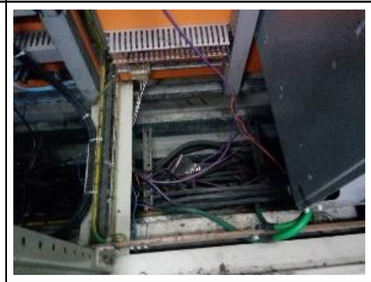
GRUPO CONERGE SINCE 1998 WITH YOU NORMAS REGULAMENTADORAS	AUDITORIA E DIAGNÓSTICO NR 10 – SEGURANÇA EM INSTALAÇÕES E SERVIÇOS EM ELETRICIDADE - COOPERSUCAR - SANTOS							LEGENDA DE INFRAÇÕES E PRIORIDADES I-1=P3, I-2=P2, I-3=P1, I-4=P0	
Nº	**ÁREA**	**REQUISITOS LEGAIS**	**ALÍNEA**	**TAG**	**DESCRIÇÃO DA NORMA**	**SITUAÇÃO ENCONTRADA**	**RECOMENDAÇÃO**	**FOTO (ANTES)**	**INFRAÇÃO NR-28**
77	ARMAZÉM XI	10.4.1	-	CCM-01 COLUNA 5	As instalações elétricas devem ser construídas, montadas, operadas, reformadas, ampliadas, reparadas e inspecionadas de forma a garantir a segurança e a saúde dos trabalhadores e dos usuários, e serem supervisionadas por profissional autorizado, conforme dispõe esta NR.	Foi evidenciado que o painel elétrico encontra-se com o chão aberto, com o risco de choque mecânico dos condutores elétricos.	Necessário realizar o fechamento do chão do painel elétrico.

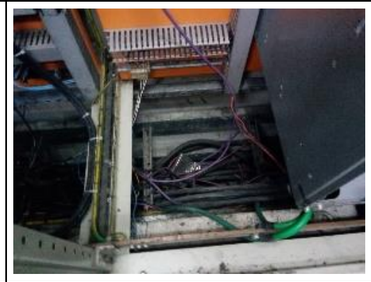
GRUPO CONERGE SINCE 1998 WITH YOU NORMAS REGULAMENTADORAS	AUDITORIA E DIAGNÓSTICO NR 10 – SEGURANÇA EM INSTALAÇÕES E SERVIÇOS EM ELETRICIDADE - COOPERSUCAR - SANTOS							LEGENDA DE INFRAÇÕES E PRIORIDADES I-1=P3, I-2=P2, I-3=P1, I-4=P0	
Nº	**ÁREA**	**REQUISITOS LEGAIS**	**ALÍNEA**	**TAG**	**DESCRIÇÃO DA NORMA**	**SITUAÇÃO ENCONTRADA**	**RECOMENDAÇÃO**	**FOTO (ANTES)**	**INFRAÇÃO NR-28**
81	ARMAZÉM XI	10.4.4	-	CCM-01 COLUNA 5	As instalações elétricas devem ser mantidas em condições seguras de funcionamento e seus sistemas de proteção devem ser inspecionados e controlados periodicamente, de acordo com as regulamentações existentes e definições de projetos.	Foi evidenciado que o painel elétrico possui condutores expostos com risco de rompimento mecânico ou por contato abrasivo.	Necessário a instalação de proteção aos condutores elétricos mantendo livre de qualquer tipo de contato mecânico, oferecendo uma situação segura livre de qualquer risco aos trabalhadores e ao sistema.

I-3

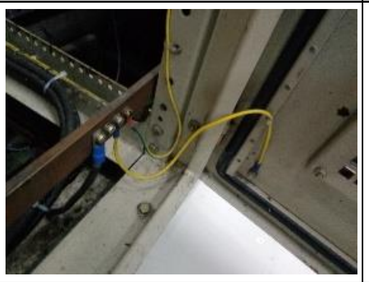
GRUPO CONERGE SINCE 1998 WITH YOU NORMAS REGULAMENTADORAS	AUDITORIA E DIAGNÓSTICO NR 10 – SEGURANÇA EM INSTALAÇÕES E SERVIÇOS EM ELETRICIDADE - COOPERSUCAR - SANTOS							LEGENDA DE INFRAÇÕES E PRIORIDADES I-1=P3, I-2=P2, I-3=P1, I-4=P0	
Nº	**ÁREA**	**REQUISITOS LEGAIS**	**ALÍNEA**	**TAG**	**DESCRIÇÃO DA NORMA**	**SITUAÇÃO ENCONTRADA**	**RECOMENDAÇÃO**	**FOTO (ANTES)**	**INFRAÇÃO NR-28**
85	ARMAZÉM XI	10.2.8.3	-	CCM-01 COLUNA 6	O aterramento das instalações elétricas deve ser executado conforme regulamentação estabelecida pelos órgãos competentes e, na ausência desta, deve atender às Normas Internacionais vigentes.	Foi evidenciado que o aterramento do painel elétrico encontra-se com cores distintas do estipulado pela NBR 5410.	Necessário a instalação de aterramento do painel elétrico na cor verde conforme estipulado pela NBR 5410.

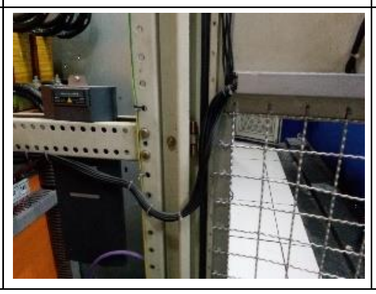
87	ARMAZÉM XI	10.4.4	-	CCM-01 COLUNA 6	As instalações elétricas devem ser mantidas em condições seguras de funcionamento e seus sistemas de proteção devem ser inspecionados e controlados periodicamente, de acordo com as regulamentações existentes e definições de projetos.	Foi evidenciado que o painel elétrico possui condutores expostos com risco de rompimento mecânico ou por contato abrasivo.	Necessário a instalação de proteção aos condutores elétricos mantendo livre de qualquer tipo de contato mecânico, oferecendo uma situação segura livre de qualquer risco aos trabalhadores e ao sistema.		I-3
88	ARMAZÉM XI	10.4.4	-	CCM-01 COLUNA 6	As instalações elétricas devem ser mantidas em condições seguras de funcionamento e seus sistemas de proteção devem ser inspecionados e controlados periodicamente, de acordo com as regulamentações existentes e definições de projetos.	Foi evidenciado que o painel elétrico possui condutores expostos com risco de rompimento mecânico ou por contato abrasivo.	Necessário a instalação de proteção aos condutores elétricos mantendo livre de qualquer tipo de contato mecânico, oferecendo uma situação segura livre de qualquer risco aos trabalhadores e ao sistema.

I-3

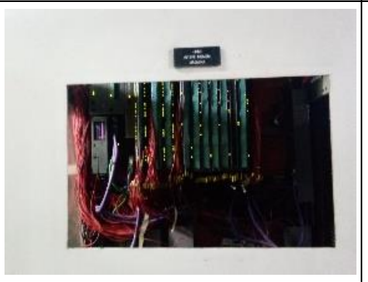
102	ARMAZÉM XI	10.4.1	-	CCM-01 COLUNA 8	As instalações elétricas devem ser construídas, montadas, operadas, reformadas, ampliadas, reparadas e inspecionadas de forma a garantir a segurança e a saúde dos trabalhadores e dos usuários, e serem supervisionadas por profissional autorizado, conforme dispõe esta NR.	Foi evidenciado que a porta do painel elétrico encontra-se com vão, com o risco de choque mecânico dos condutores elétricos.	Necessário realizar o fechamento da porta do painel elétrico.

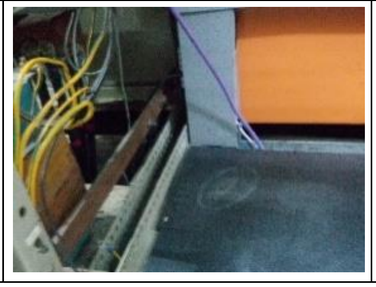
104	ARMAZÉM XI	10.4.4	-	CCM-01 COLUNA 8	As instalações elétricas devem ser mantidas em condições seguras de funcionamento e seus sistemas de proteção devem ser inspecionados e controlados periodicamente, de acordo com as regulamentações existentes e definições de projetos.	Foi evidenciado que o painel elétrico possui condutores expostos com risco de rompimento mecânico ou por contato abrasivo.	Necessário a instalação de proteção aos condutores elétricos mantendo livre de qualquer tipo de contato mecânico, oferecendo uma situação segura livre de qualquer risco aos trabalhadores e ao sistema.

I-3

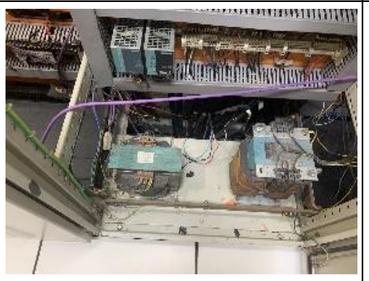
GRUPO CONERGE SINCE 1998 WITH YOU NORMAS REGULAMENTADORAS	AUDITORIA E DIAGNÓSTICO NR 10 – SEGURANÇA EM INSTALAÇÕES E SERVIÇOS EM ELETRICIDADE - COOPERSUCAR - SANTOS							LEGENDA DE INFRAÇÕES E PRIORIDADES I-1=P3, I-2=P2, I-3=P1, I-4=P0	
Nº	**ÁREA**	**REQUISITOS LEGAIS**	**ALÍNEA**	**TAG**	**DESCRIÇÃO DA NORMA**	**SITUAÇÃO ENCONTRADA**	**RECOMENDAÇÃO**	**FOTO (ANTES)**	**INFRAÇÃO NR-28**
113	ARMAZÉM XI	10.2.8.3	-	CCM-01 COLUNA 9	O aterramento das instalações elétricas deve ser executado conforme regulamentação estabelecida pelos órgãos competentes e, na ausência desta, deve atender às Normas Internacionais vigentes.	Foi evidenciado que o aterramento do painel elétrico encontra-se com cores distintas do estipulado pela NBR 5410.	Necessário a instalação de aterramento do painel elétrico na cor verde conforme estipulado pela NBR 5410.		I-4
114	ARMAZÉM XI	10.4.1	-	CCM-01 COLUNA 9	As instalações elétricas devem ser construídas, montadas, operadas, reformadas, ampliadas, reparadas e inspecionadas de forma a garantir a segurança e a saúde dos trabalhadores e dos usuários, e serem supervisionadas por profissional autorizado, conforme dispõe esta NR.	Foi evidenciado que o painel elétrico encontra-se com o chão aberto, com o risco de choque mecânico dos condutores elétricos.	Necessário realizar o fechamento do chão do painel elétrico.

I-4

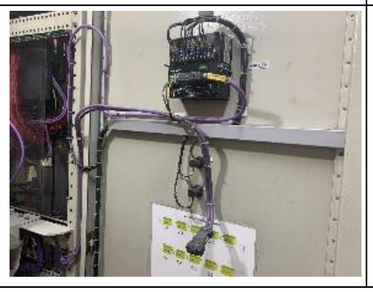
115	ARMAZÉM XI	10.4.4	-	CCM-01 COLUNA 9	As instalações elétricas devem ser mantidas em condições seguras de funcionamento e seus sistemas de proteção devem ser inspecionados e controlados periodicamente, de acordo com as regulamentações existentes e definições de projetos.	Foi evidenciado que o painel elétrico possui condutores expostos com risco de rompimento mecânico ou por contato abrasivo.	Necessário a instalação de proteção aos condutores elétricos mantendo livre de qualquer tipo de contato mecânico, oferecendo uma situação segura livre de qualquer risco aos trabalhadores e ao sistema.		I-3
116	ARMAZÉM XI	10.4.4	-	CCM-01 COLUNA 9	As instalações elétricas devem ser mantidas em condições seguras de funcionamento e seus sistemas de proteção devem ser inspecionados e controlados periodicamente, de acordo com as regulamentações existentes e definições de projetos.	Foi evidenciado que o painel elétrico possui condutores expostos com risco de rompimento mecânico ou por contato abrasivo.	Necessário a instalação de proteção aos condutores elétricos mantendo livre de qualquer tipo de contato mecânico, oferecendo uma situação segura livre de qualquer risco aos trabalhadores e ao sistema.

I-3

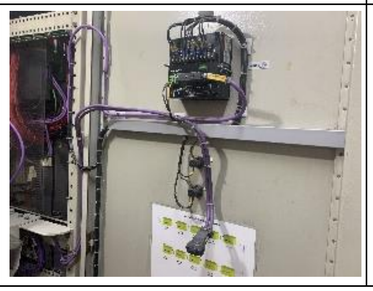
120	ARMAZÉM XI	10.4.4	-	CCM-01 COLUNA 9	As instalações elétricas devem ser mantidas em condições seguras de funcionamento e seus sistemas de proteção devem ser inspecionados e controlados periodicamente, de acordo com as regulamentações existentes e definições de projetos.	Foi evidenciado que o painel elétrico possui cabos soltos com risco de choque elétrico.	Necessário a retirada de cabo não conectado, oferecendo uma situação segura livre de qualquer risco aos trabalhadores e ao sistema.

I-3

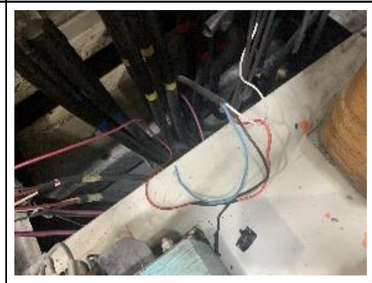
GRUPO CONERGE SINCE 1998 WITH YOU — NORMAS REGULAMENTADORAS	AUDITORIA E DIAGNÓSTICO NR 10 – SEGURANÇA EM INSTALAÇÕES E SERVIÇOS EM ELETRICIDADE - COOPERSUCAR - SANTOS							LEGENDA DE INFRAÇÕES E PRIORIDADES I-1=P3, I-2=P2, I-3=P1, I-4=P0	
Nº	**ÁREA**	**REQUISITOS LEGAIS**	**ALÍNEA**	**TAG**	**DESCRIÇÃO DA NORMA**	**SITUAÇÃO ENCONTRADA**	**RECOMENDAÇÃO**	**FOTO (ANTES)**	**INFRAÇÃO NR-28**
121	ARMAZÉM XI	10.4.4	-	CCM-01 COLUNA 9	As instalações elétricas devem ser mantidas em condições seguras de funcionamento e seus sistemas de proteção devem ser inspecionados e controlados periodicamente, de acordo com as regulamentações existentes e definições de projetos.	Foi evidenciado que o painel elétrico possui cabos soltos com risco de choque elétrico.	Necessário a retirada de cabo não conectado, oferecendo uma situação segura livre de qualquer risco aos trabalhadores e ao sistema.

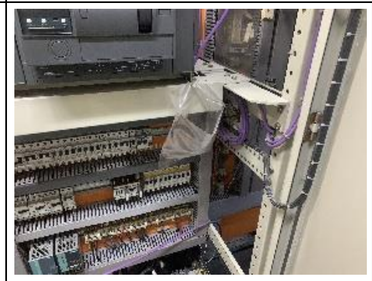
I-3
122	ARMAZÉM XI	10.4.4.1	-	CCM-01 COLUNA 9	Os locais de serviços elétricos, compartimentos e invólucros de equipamentos e instalações elétricas são exclusivos para essa finalidade, sendo expressamente proibido utilizá-los para armazenamento ou guarda de quaisquer objetos.	Foi evidenciado que o painel elétrico possui objetos plásticos em seu interior.	Necessário realizar a retirada de objetos plásticos em seu interior mantendo o painel elétrico livre de objetos não pertencentes ao mesmo.

I-2

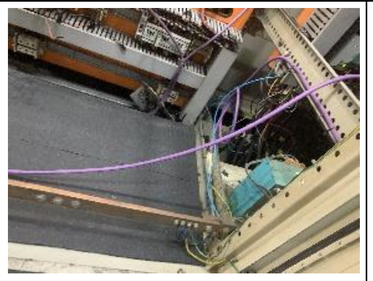
GRUPO CONERGE SINCE 1998 WITH YOU NORMAS REGULAMENTADORAS	AUDITORIA E DIAGNÓSTICO NR 10 – SEGURANÇA EM INSTALAÇÕES E SERVIÇOS EM ELETRICIDADE - COOPERSUCAR - SANTOS							LEGENDA DE INFRAÇÕES E PRIORIDADES I-1=P3, I-2=P2, I-3=P1, I-4=P0	
Nº	**ÁREA**	**REQUISITOS LEGAIS**	**ALÍNEA**	**TAG**	**DESCRIÇÃO DA NORMA**	**SITUAÇÃO ENCONTRADA**	**RECOMENDAÇÃO**	**FOTO (ANTES)**	**INFRAÇÃO NR-28**
125	ARMAZÉM XI	10.4.4	-	CCM-01 COLUNA 10	As instalações elétricas devem ser mantidas em condições seguras de funcionamento e seus sistemas de proteção devem ser inspecionados e controlados periodicamente, de acordo com as regulamentações existentes e definições de projetos.	Foi evidenciado que o painel elétrico possui condutores expostos com risco de rompimento mecânico ou por contato abrasivo.	Necessário a instalação de proteção aos condutores elétricos mantendo livre de qualquer tipo de contato mecânico, oferecendo uma situação segura livre de qualquer risco aos trabalhadores e ao sistema.

I-3

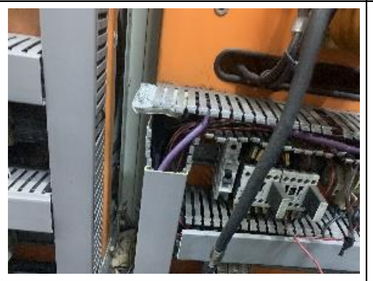
130	ARMAZÉM XI	10.4.4	-	CCM-01 COLUNA 10	As instalações elétricas devem ser mantidas em condições seguras de funcionamento e seus sistemas de proteção devem ser inspecionados e controlados periodicamente, de acordo com as regulamentações existentes e definições de projetos.	Foi evidenciado que o painel elétrico possui canaletas abertas com risco de rompimento mecânico ou por contato abrasivo dos condutores elétricos.	Necessário o fechamento das canaletas para a proteção dos condutores elétricos mantendo livre de qualquer tipo de contato mecânico, oferecendo uma situação segura livre de qualquer risco aos trabalhadores e ao sistema.

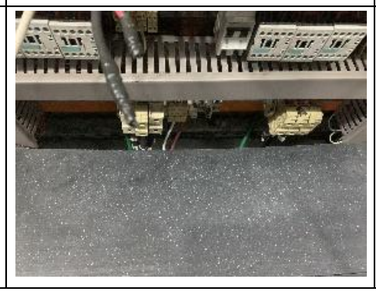
136	ARMAZÉM XI	10.4.4	-	CCM-01 COLUNA 11	As instalações elétricas devem ser mantidas em condições seguras de funcionamento e seus sistemas de proteção devem ser inspecionados e controlados periodicamente, de acordo com as regulamentações existentes e definições de projetos.	Foi evidenciado que o painel elétrico possui condutores expostos com risco de rompimento mecânico ou por contato abrasivo.	Necessário a instalação de proteção aos condutores elétricos mantendo livre de qualquer tipo de contato mecânico, oferecendo uma situação segura livre de qualquer risco aos trabalhadores e ao sistema.

I-3

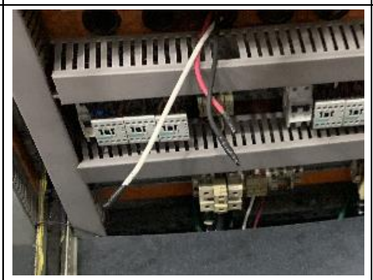
138	ARMAZÉM XI	10.4.4	-	CCM-01 COLUNA 11	As instalações elétricas devem ser mantidas em condições seguras de funcionamento e seus sistemas de proteção devem ser inspecionados e controlados periodicamente, de acordo com as regulamentações existentes e definições de projetos.	Foi evidenciado que o painel elétrico possui condutores expostos com risco de rompimento mecânico ou por contato abrasivo.	Necessário a instalação de proteção aos condutores elétricos mantendo livre de qualquer tipo de contato mecânico, oferecendo uma situação segura livre de qualquer risco aos trabalhadores e ao sistema.		I-3
139	ARMAZÉM XI	10.4.4	-	CCM-01 COLUNA 11	As instalações elétricas devem ser mantidas em condições seguras de funcionamento e seus sistemas de proteção devem ser inspecionados e controlados periodicamente, de acordo com as regulamentações existentes e definições de projetos.	Foi evidenciado que o painel elétrico possui condutores expostos com risco de choque elétrico ou curto circuito.	Necessário a instalação de proteção aos condutores elétricos mantendo livre de qualquer tipo de contato, oferecendo uma situação segura livre de qualquer risco aos trabalhadores e ao sistema.

I-3

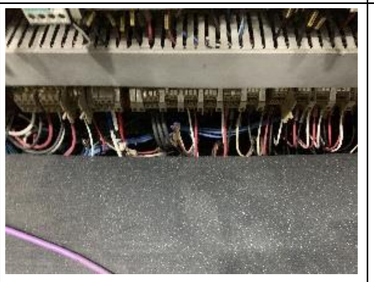
GRUPO CONERGE SINCE 1998 WITH YOU NORMAS REGULAMENTADORAS	AUDITORIA E DIAGNÓSTICO NR 10 – SEGURANÇA EM INSTALAÇÕES E SERVIÇOS EM ELETRICIDADE - COOPERSUCAR - SANTOS							LEGENDA DE INFRAÇÕES E PRIORIDADES I-1=P3, I-2=P2, I-3=P1, I-4=P0	
Nº	**ÁREA**	**REQUISITOS LEGAIS**	**ALÍNEA**	**TAG**	**DESCRIÇÃO DA NORMA**	**SITUAÇÃO ENCONTRADA**	**RECOMENDAÇÃO**	**FOTO (ANTES)**	**INFRAÇÃO NR-28**
141	ARMAZÉM XI	10.2.8.3	-	CCM-01 COLUNA 12	O aterramento das instalações elétricas deve ser executado conforme regulamentação estabelecida pelos órgãos competentes e, na ausência desta, deve atender às Normas Internacionais vigentes.	Foi evidenciado que o aterramento do painel elétrico encontra-se com cores distintas do estipulado pela NBR 5410.	Necessário a instalação de aterramento do painel elétrico na cor verde conforme estipulado pela NBR 5410.		I-4
142	ARMAZÉM XI	10.4.4	-	CCM-01 COLUNA 12	As instalações elétricas devem ser mantidas em condições seguras de funcionamento e seus sistemas de proteção devem ser inspecionados e controlados periodicamente, de acordo com as regulamentações existentes e definições de projetos.	Foi evidenciado que o painel elétrico encontra-se com o chão aberto, com o risco de choque mecânico dos condutores elétricos.	Necessário a instalação de proteção aos condutores elétricos mantendo livre de qualquer tipo de contato mecânico, oferecendo uma situação segura livre de qualquer risco aos trabalhadores e ao sistema.

I-3

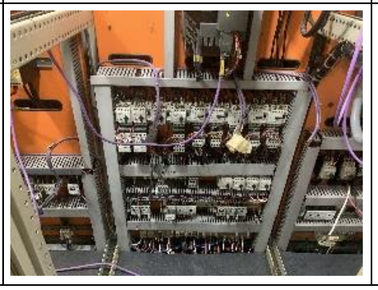
143	ARMAZÉM XI	10.4.4	-	CCM-01 COLUNA 12	As instalações elétricas devem ser mantidas em condições seguras de funcionamento e seus sistemas de proteção devem ser inspecionados e controlados periodicamente, de acordo com as regulamentações existentes e definições de projetos.	Foi evidenciado que o painel elétrico possui condutores expostos com risco de rompimento mecânico ou por contato abrasivo.	Necessário a instalação de proteção de acrílico aos condutores elétricos mantendo livre de qualquer tipo de contato mecânico, oferecendo uma situação segura livre de qualquer risco aos trabalhadores e ao sistema.		I-3
144	ARMAZÉM XI	10.4.4	-	CCM-01 COLUNA 12	As instalações elétricas devem ser mantidas em condições seguras de funcionamento e seus sistemas de proteção devem ser inspecionados e controlados periodicamente, de acordo com as regulamentações existentes e definições de projetos.	Foi evidenciado que o painel elétrico possui canaletas abertas com risco de rompimento mecânico ou por contato abrasivo dos condutores elétricos.	Necessário o fechamento das canaletas para a proteção dos condutores elétricos mantendo livre de qualquer tipo de contato mecânico, oferecendo uma situação segura livre de qualquer risco aos trabalhadores e ao sistema.

I-3

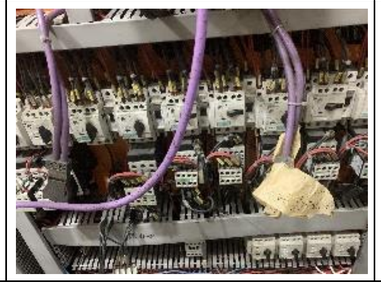
I-3
146	ARMAZÉM XI	10.4.4	-	CCM-01 COLUNA 12	As instalações elétricas devem ser mantidas em condições seguras de funcionamento e seus sistemas de proteção devem ser inspecionados e controlados periodicamente, de acordo com as regulamentações existentes e definições de projetos.	Foi evidenciado que o painel elétrico possui cabos soltos com risco de choque elétrico.	Necessário a retirada de cabo não conectado, oferecendo uma situação segura livre de qualquer risco aos trabalhadores e ao sistema.		I-3

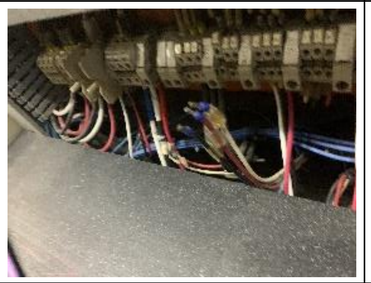
I-3
148	ARMAZÉM XI	10.4.4.1	-	CCM-01 COLUNA 12	Os locais de serviços elétricos, compartimentos e invólucros de equipamentos e instalações elétricas são exclusivos para essa finalidade, sendo expressamente proibido utilizá-los para armazenamento ou guarda de quaisquer objetos.	Foi evidenciado que o painel elétrico possui objetos soltos em seu interior.	Necessário realizar a retirada de objetos soltos em seu interior mantendo o painel elétrico livre de objetos não pertencentes ao mesmo.		I-2

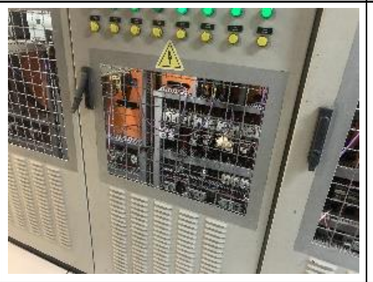
150	ARMAZÉM XI	10.4.4	-	CCM-01 COLUNA 13	As instalações elétricas devem ser mantidas em condições seguras de funcionamento e seus sistemas de proteção devem ser inspecionados e controlados periodicamente, de acordo com as regulamentações existentes e definições de projetos.	Foi evidenciado que o painel elétrico encontra-se com o chão aberto, com o risco de choque mecânico dos condutores elétricos.	Necessário a instalação de proteção aos condutores elétricos mantendo livre de qualquer tipo de contato mecânico, oferecendo uma situação segura livre de qualquer risco aos trabalhadores e ao sistema.

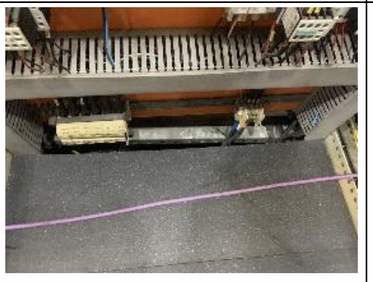
I-3
151	ARMAZÉM XI	10.4.4	-	CCM-01 COLUNA 13	As instalações elétricas devem ser mantidas em condições seguras de funcionamento e seus sistemas de proteção devem ser inspecionados e controlados periodicamente, de acordo com as regulamentações existentes e definições de projetos.	Foi evidenciado que o painel elétrico possui condutores expostos com risco de rompimento mecânico ou por contato abrasivo.	Necessário a instalação de proteção aos condutores elétricos mantendo livre de qualquer tipo de contato mecânico, oferecendo uma situação segura livre de qualquer risco aos trabalhadores e ao sistema.		I-3

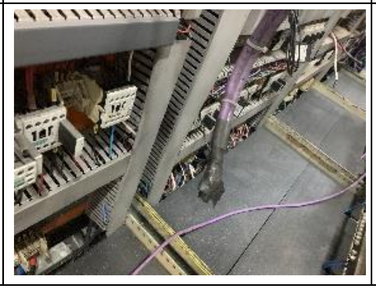
152	ARMAZÉM XI	10.4.4	-	CCM-01 COLUNA 13	As instalações elétricas devem ser mantidas em condições seguras de funcionamento e seus sistemas de proteção devem ser inspecionados e controlados periodicamente, de acordo com as regulamentações existentes e definições de projetos.	Foi evidenciado que o painel elétrico possui cabos soltos com risco de choque elétrico.	Necessário a retirada de cabo não conectado, oferecendo uma situação segura livre de qualquer risco aos trabalhadores e ao sistema.

I-3

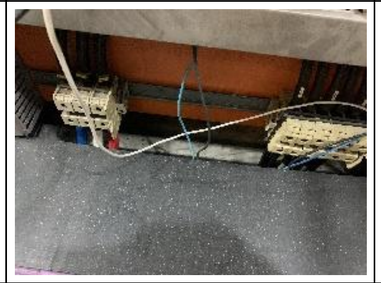
I-3
156	ARMAZÉM XI	10.4.4	-	CCM-01 COLUNA 14	As instalações elétricas devem ser mantidas em condições seguras de funcionamento e seus sistemas de proteção devem ser inspecionados e controlados periodicamente, de acordo com as regulamentações existentes e definições de projetos.	Foi evidenciado que o painel elétrico possui condutores expostos com risco de rompimento mecânico ou por contato abrasivo.	Necessário a instalação de proteção aos condutores elétricos mantendo livre de qualquer tipo de contato mecânico, oferecendo uma situação segura livre de qualquer risco aos trabalhadores e ao sistema.

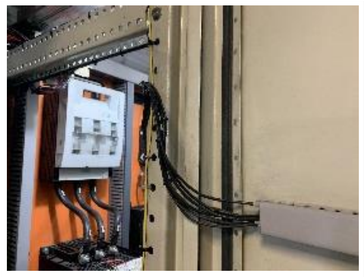
163	ARMAZÉM XI	10.2.8.3	-	CCM-01 COLUNA 15	O aterramento das instalações elétricas deve ser executado conforme regulamentação estabelecida pelos órgãos competentes e, na ausência desta, deve atender às Normas Internacionais vigentes.	Foi evidenciado que o aterramento do painel elétrico encontra-se com cores distintas do estipulado pela NBR 5410.	Necessário a instalação de aterramento do painel elétrico na cor verde conforme estipulado pela NBR 5410.

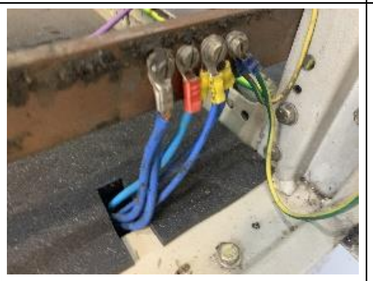
I-4
164	ARMAZÉM XI	10.2.8.3	-	CCM-01 COLUNA 15	O aterramento das instalações elétricas deve ser executado conforme regulamentação estabelecida pelos órgãos competentes e, na ausência desta, deve atender às Normas Internacionais vigentes.	Foi evidenciado que o aterramento do painel elétrico encontra-se com cores distintas do estipulado pela NBR 5410.	Necessário a instalação de aterramento do painel elétrico na cor verde conforme estipulado pela NBR 5410.		I-4

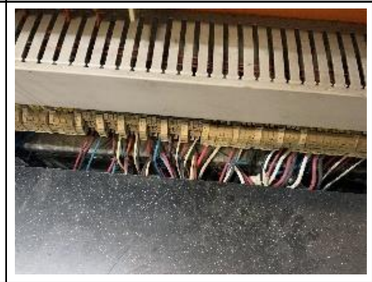
166	ARMAZÉM XI	10.4.4	-	CCM-01 COLUNA 15	As instalações elétricas devem ser mantidas em condições seguras de funcionamento e seus sistemas de proteção devem ser inspecionados e controlados periodicamente, de acordo com as regulamentações existentes e definições de projetos.	Foi evidenciado que o painel elétrico possui condutores expostos com risco de rompimento mecânico ou por contato abrasivo.	Necessário a instalação de proteção aos condutores elétricos mantendo livre de qualquer tipo de contato mecânico, oferecendo uma situação segura livre de qualquer risco aos trabalhadores e ao sistema.		I-3
167	ARMAZÉM XI	10.4.4	-	CCM-01 COLUNA 15	As instalações elétricas devem ser mantidas em condições seguras de funcionamento e seus sistemas de proteção devem ser inspecionados e controlados periodicamente, de acordo com as regulamentações existentes e definições de projetos.	Foi evidenciado que o painel elétrico possui condutores expostos com risco de rompimento mecânico ou por contato abrasivo.	Necessário a instalação de proteção aos condutores elétricos mantendo livre de qualquer tipo de contato mecânico, oferecendo uma situação segura livre de qualquer risco aos trabalhadores e ao sistema.		I-3

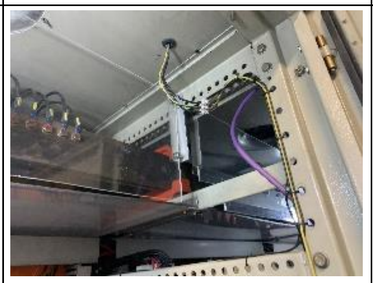
168	ARMAZÉM XI	10.4.4	-	CCM-01 COLUNA 15	As instalações elétricas devem ser mantidas em condições seguras de funcionamento e seus sistemas de proteção devem ser inspecionados e controlados periodicamente, de acordo com as regulamentações existentes e definições de projetos.	Foi evidenciado que o painel elétrico possui condutores expostos com risco de rompimento mecânico ou por contato abrasivo.	Necessário a instalação de proteção aos condutores elétricos mantendo livre de qualquer tipo de contato mecânico, oferecendo uma situação segura livre de qualquer risco aos trabalhadores e ao sistema.
