RELATÓRIO DE AUDITORIA E DIAGNÓSTICO NR-10

COPERSUCAR

COPERSUCAR S/A
SANTOS - SP

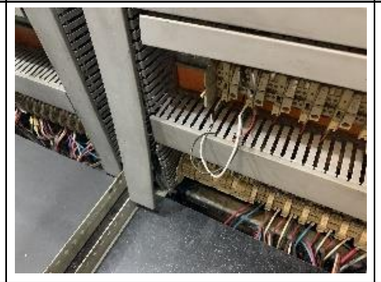
170	ARMAZÉM XI	10.4.4	-	CCM-01 COLUNA 15	As instalações elétricas devem ser mantidas em condições seguras de funcionamento e seus sistemas de proteção devem ser inspecionados e controlados periodicamente, de acordo com as regulamentações existentes e definições de projetos.	Foi evidenciado que o painel elétrico possui condutores expostos com risco de rompimento mecânico ou por contato abrasivo.	Necessário a instalação de proteção aos condutores elétricos mantendo livre de qualquer tipo de contato mecânico, oferecendo uma situação segura livre de qualquer risco aos trabalhadores e ao sistema.		I-3
171	ARMAZÉM XI	10.4.4	-	CCM-01 COLUNA 15	As instalações elétricas devem ser mantidas em condições seguras de funcionamento e seus sistemas de proteção devem ser inspecionados e controlados periodicamente, de acordo com as regulamentações existentes e definições de projetos.	Foi evidenciado que o painel elétrico possui canaletas abertas com risco de rompimento mecânico ou por contato abrasivo dos condutores elétricos.	Necessário o fechamento das canaletas para a proteção dos condutores elétricos mantendo livre de qualquer tipo de contato mecânico, oferecendo uma situação segura livre de qualquer risco aos trabalhadores e ao sistema.

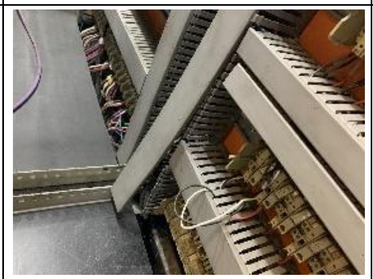
172	ARMAZÉM XI	10.10.1	c)	CCM-01 COLUNA 15	Nas instalações e serviços em eletricidade deve ser adotada sinalização adequada de segurança, destinada à advertência e à identificação, obedecendo ao disposto na NR-26 - Sinalização de Segurança, de forma a atender, dentre outras, as situações a seguir: c) restrições e impedimentos de acesso.	Foi evidenciado que a porta do painel elétrico não possui sinalização completa destinadas à advertência e a identificação sobre perigos e riscos que possam estar envolvidos os colaboradores.	Necessário instalar sinalização adequada de segurança, obedecendo ao disposto na NR-26 - Sinalização de Segurança, de forma a ficar claro o risco de choque elétrico e acesso somente de pessoas autorizadas.

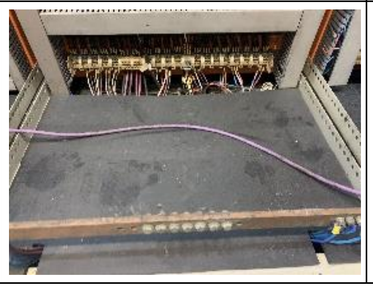
178	ARMAZÉM XI	10.4.4	-	CCM-01 COLUNA 16	As instalações elétricas devem ser mantidas em condições seguras de funcionamento e seus sistemas de proteção devem ser inspecionados e controlados periodicamente, de acordo com as regulamentações existentes e definições de projetos.	Foi evidenciado que o painel elétrico possui condutores expostos com risco de rompimento mecânico ou por contato abrasivo.	Necessário a instalação de proteção aos condutores elétricos mantendo livre de qualquer tipo de contato mecânico, oferecendo uma situação segura livre de qualquer risco aos trabalhadores e ao sistema.

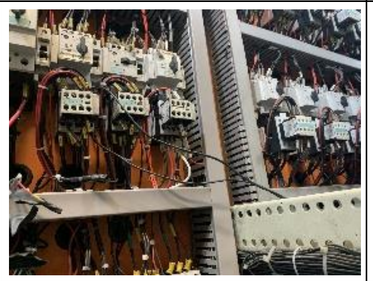
I-3
179	ARMAZÉM XI	10.4.4	-	CCM-01 COLUNA 16	As instalações elétricas devem ser mantidas em condições seguras de funcionamento e seus sistemas de proteção devem ser inspecionados e controlados periodicamente, de acordo com as regulamentações existentes e definições de projetos.	Foi evidenciado que o painel elétrico possui condutores expostos com risco de rompimento mecânico ou por contato abrasivo.	Necessário a instalação de proteção aos condutores elétricos mantendo livre de qualquer tipo de contato mecânico, oferecendo uma situação segura livre de qualquer risco aos trabalhadores e ao sistema.

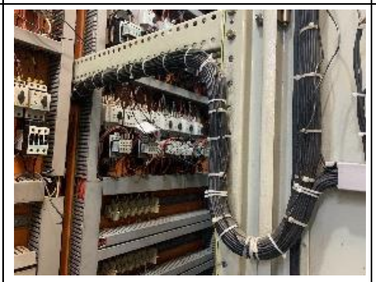
180	ARMAZÉM XI	10.4.4	-	CCM-01 COLUNA 16	As instalações elétricas devem ser mantidas em condições seguras de funcionamento e seus sistemas de proteção devem ser inspecionados e controlados periodicamente, de acordo com as regulamentações existentes e definições de projetos.	Foi evidenciado que o painel elétrico possui condutores expostos com risco de rompimento mecânico ou por contato abrasivo.	Necessário a instalação de proteção aos condutores elétricos mantendo livre de qualquer tipo de contato mecânico, oferecendo uma situação segura livre de qualquer risco aos trabalhadores e ao sistema.		I-3

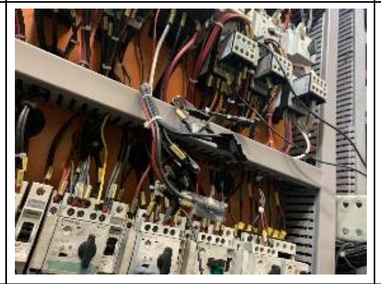
I-3
184	ARMAZÉM XI	10.4.4	-	CCM-01 COLUNA 16	As instalações elétricas devem ser mantidas em condições seguras de funcionamento e seus sistemas de proteção devem ser inspecionados e controlados periodicamente, de acordo com as regulamentações existentes e definições de projetos.	Foi evidenciado que o painel elétrico possui cabos soltos com risco de choque elétrico.	Necessário a retirada de cabo não conectado, oferecendo uma situação segura livre de qualquer risco aos trabalhadores e ao sistema.

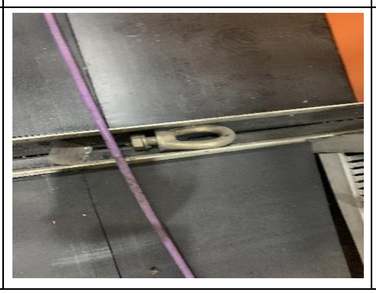
192	ARMAZÉM XI	10.4.4.1	-	CCM-01 COLUNA 17	Os locais de serviços elétricos, compartimentos e invólucros de equipamentos e instalações elétricas são exclusivos para essa finalidade, sendo expressamente proibido utilizá-los para armazenamento ou guarda de quaisquer objetos.	Foi evidenciado que o painel elétrico possui objetos soltos em seu interior.	Necessário realizar a retirada de objetos soltos em seu interior mantendo o painel elétrico livre de objetos não pertencentes ao mesmo.

I-2

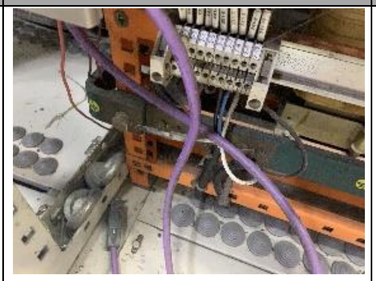
I-3
202	ARMAZÉM XI	10.4.4.1	-	CCM-01 COLUNA 19	Os locais de serviços elétricos, compartimentos e invólucros de equipamentos e instalações elétricas são exclusivos para essa finalidade, sendo expressamente proibido utilizá-los para armazenamento ou guarda de quaisquer objetos.	Foi evidenciado que o painel elétrico possui objetos soltos em seu interior.	Necessário realizar a retirada de objetos soltos em seu interior mantendo o painel elétrico livre de objetos não pertencentes ao mesmo.		I-2

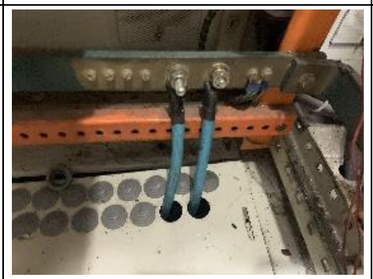
203	ARMAZÉM XI	10.2.8.3	-	CCM-01 COLUNA 20	O aterramento das instalações elétricas deve ser executado conforme regulamentação estabelecida pelos órgãos competentes e, na ausência desta, deve atender às Normas Internacionais vigentes.	Foi evidenciado que o aterramento do painel elétrico encontra-se com cores distintas do estipulado pela NBR 5410.	Necessário a instalação de aterramento do painel elétrico na cor verde conforme estipulado pela NBR 5410.

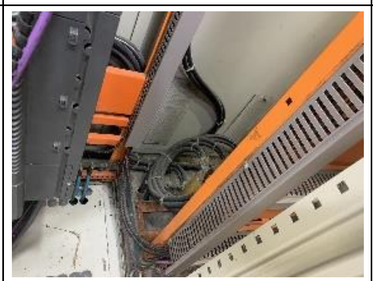
I-4
204	ARMAZÉM XI	10.4.4	-	CCM-01 COLUNA 20	As instalações elétricas devem ser mantidas em condições seguras de funcionamento e seus sistemas de proteção devem ser inspecionados e controlados periodicamente, de acordo com as regulamentações existentes e definições de projetos.	Foi evidenciado que o painel elétrico possui excesso de condutores com risco de mal funcionamento do sistema ou ocasionar acidentes elétricos.	Necessário eliminar o excesso dos condutores elétricos, oferecendo uma situação segura livre de qualquer risco aos trabalhadores e ao sistema.

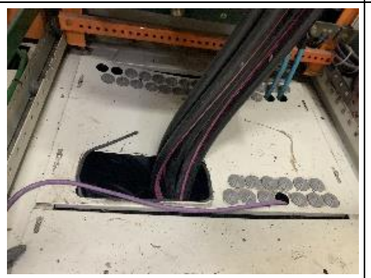
GRUPO CONERGE SINCE 1998 WITH YOU — NORMAS REGULAMENTADORAS	AUDITORIA E DIAGNÓSTICO NR 10 – SEGURANÇA EM INSTALAÇÕES E SERVIÇOS EM ELETRICIDADE - COOPERSUCAR - SANTOS							LEGENDA DE INFRAÇÕES E PRIORIDADES I-1=P3, I-2=P2, I-3=P1, I-4=P0	
Nº	**ÁREA**	**REQUISITOS LEGAIS**	**ALÍNEA**	**TAG**	**DESCRIÇÃO DA NORMA**	**SITUAÇÃO ENCONTRADA**	**RECOMENDAÇÃO**	**FOTO (ANTES)**	**INFRAÇÃO NR-28**
205	ARMAZÉM XI	10.4.4	-	CCM-01 COLUNA 20	As instalações elétricas devem ser mantidas em condições seguras de funcionamento e seus sistemas de proteção devem ser inspecionados e controlados periodicamente, de acordo com as regulamentações existentes e definições de projetos.	Foi evidenciado que o painel elétrico possui cabos soltos com risco de choque elétrico.	Necessário a retirada de cabo não conectado, oferecendo uma situação segura livre de qualquer risco aos trabalhadores e ao sistema.		I-3
206	ARMAZÉM XI	10.4.4	-	CCM-01 COLUNA 20	As instalações elétricas devem ser mantidas em condições seguras de funcionamento e seus sistemas de proteção devem ser inspecionados e controlados periodicamente, de acordo com as regulamentações existentes e definições de projetos.	Foi evidenciado que o painel elétrico possui condutores expostos com risco de rompimento mecânico ou por contato abrasivo.	Necessário a instalação de proteção aos condutores elétricos mantendo livre de qualquer tipo de contato mecânico, oferecendo uma situação segura livre de qualquer risco aos trabalhadores e ao sistema.

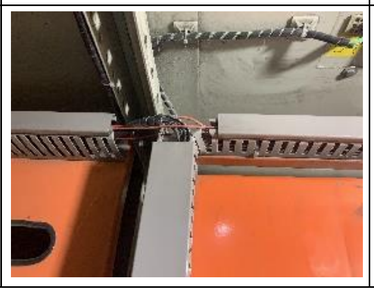
207	ARMAZÉM XI	10.4.4	-	CCM-01 COLUNA 20	As instalações elétricas devem ser mantidas em condições seguras de funcionamento e seus sistemas de proteção devem ser inspecionados e controlados periodicamente, de acordo com as regulamentações existentes e definições de projetos.	Foi evidenciado que o painel elétrico possui condutores expostos com risco de rompimento mecânico ou por contato abrasivo.	Necessário a instalação de proteção aos condutores elétricos mantendo livre de qualquer tipo de contato mecânico, oferecendo uma situação segura livre de qualquer risco aos trabalhadores e ao sistema.		I-3
208	ARMAZÉM XI	10.4.4	-	CCM-01 COLUNA 20	As instalações elétricas devem ser mantidas em condições seguras de funcionamento e seus sistemas de proteção devem ser inspecionados e controlados periodicamente, de acordo com as regulamentações existentes e definições de projetos.	Foi evidenciado que o painel elétrico possui condutores expostos com risco de rompimento mecânico ou por contato abrasivo.	Necessário a instalação de proteção aos condutores elétricos mantendo livre de qualquer tipo de contato mecânico, oferecendo uma situação segura livre de qualquer risco aos trabalhadores e ao sistema.

I-3

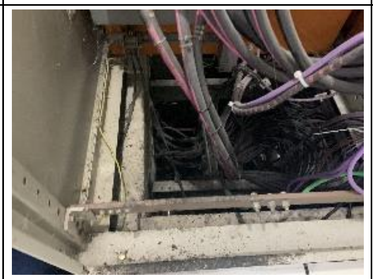
214	ARMAZÉM XI	10.4.1	-	CCM-02 COLUNA 1 FRONTAL	As instalações elétricas devem ser construídas, montadas, operadas, reformadas, ampliadas, reparadas e inspecionadas de forma a garantir a segurança e a saúde dos trabalhadores e dos usuários, e serem supervisionadas por profissional autorizado, conforme dispõe esta NR.	Foi evidenciado que o teto do painel elétrico encontra-se aberto, com o risco de choque mecânico dos condutores elétricos.	Necessário realizar o fechamento do teto do painel elétrico.		I-4
215	ARMAZÉM XI	10.4.1	-	CCM-02 COLUNA 1 FRONTAL	As instalações elétricas devem ser construídas, montadas, operadas, reformadas, ampliadas, reparadas e inspecionadas de forma a garantir a segurança e a saúde dos trabalhadores e dos usuários, e serem supervisionadas por profissional autorizado, conforme dispõe esta NR.	Foi evidenciado que o painel elétrico encontra-se com o chão aberto, com o risco de choque mecânico dos condutores elétricos.	Necessário realizar o fechamento do chão do painel elétrico.

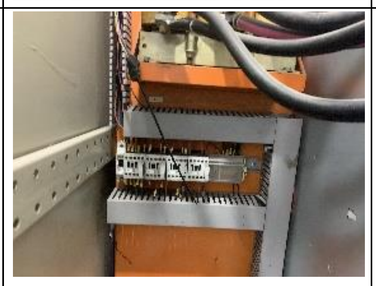
218	ARMAZÉM XI	10.4.4	-	CCM-02 COLUNA 1 FRONTAL	As instalações elétricas devem ser mantidas em condições seguras de funcionamento e seus sistemas de proteção devem ser inspecionados e controlados periodicamente, de acordo com as regulamentações existentes e definições de projetos.	Foi evidenciado que o painel elétrico possui condutores expostos com risco de rompimento mecânico ou por contato abrasivo.	Necessário a instalação de proteção aos condutores elétricos mantendo livre de qualquer tipo de contato mecânico, oferecendo uma situação segura livre de qualquer risco aos trabalhadores e ao sistema.		I-3
219	ARMAZÉM XI	10.4.4	-	CCM-02 COLUNA 1 FRONTAL	As instalações elétricas devem ser mantidas em condições seguras de funcionamento e seus sistemas de proteção devem ser inspecionados e controlados periodicamente, de acordo com as regulamentações existentes e definições de projetos.	Foi evidenciado que o painel elétrico possui condutores expostos com risco de rompimento mecânico ou por contato abrasivo.	Necessário a instalação de proteção aos condutores elétricos mantendo livre de qualquer tipo de contato mecânico, oferecendo uma situação segura livre de qualquer risco aos trabalhadores e ao sistema.

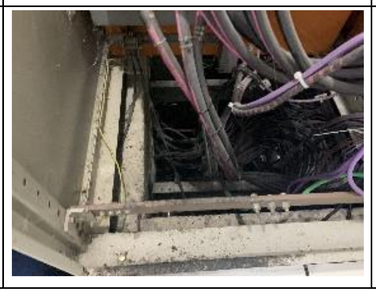
220	ARMAZÉM XI	10.4.4	-	CCM-02 COLUNA 1 FRONTAL	As instalações elétricas devem ser mantidas em condições seguras de funcionamento e seus sistemas de proteção devem ser inspecionados e controlados periodicamente, de acordo com as regulamentações existentes e definições de projetos.	Foi evidenciado que o painel elétrico possui laços de condutores elétricos em baixo do painel, com risco de mal funcionamento do sistema ou ocasionar acidentes elétricos.	Necessário realizar o roteamento correto dos condutores elétricos, oferecendo uma situação segura livre de qualquer risco aos trabalhadores e ao sistema.

I-3

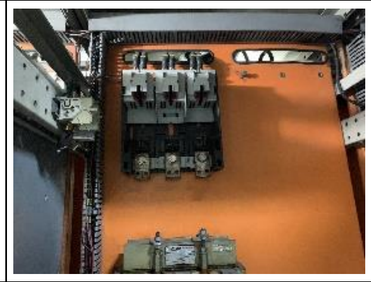
GRUPO CONERGE SINCE 1998 WITH YOU — NORMAS REGULAMENTADORAS	AUDITORIA E DIAGNÓSTICO NR 10 – SEGURANÇA EM INSTALAÇÕES E SERVIÇOS EM ELETRICIDADE - COOPERSUCAR - SANTOS						LEGENDA DE INFRAÇÕES E PRIORIDADES I-1=P3, I-2=P2, I-3=P1, I-4=P0	
Nº	**ÁREA**	**REQUISITOS LEGAIS**	**ALÍNEA**	**TAG**	**DESCRIÇÃO DA NORMA**	**SITUAÇÃO ENCONTRADA**	**RECOMENDAÇÃO**	**FOTO (ANTES)**	**INFRAÇÃO NR-28**
225	ARMAZÉM XI	10.4.4	-	CCM-02 COLUNA 2 FRONTAL	As instalações elétricas devem ser mantidas em condições seguras de funcionamento e seus sistemas de proteção devem ser inspecionados e controlados periodicamente, de acordo com as regulamentações existentes e definições de projetos.	Foi evidenciado que o painel elétrico possui canaletas abertas com risco de rompimento mecânico ou por contato abrasivo dos condutores elétricos.	Necessário o fechamento das canaletas para a proteção dos condutores elétricos mantendo livre de qualquer tipo de contato mecânico, oferecendo uma situação segura livre de qualquer risco aos trabalhadores e ao sistema.

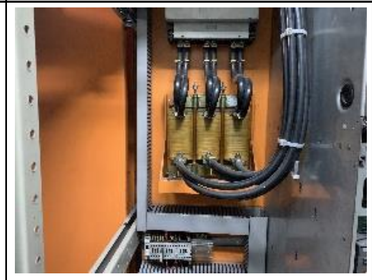
GRUPO CONERGE SINCE 1998 WITH YOU NORMAS REGULAMENTADORAS	AUDITORIA E DIAGNÓSTICO NR 10 – SEGURANÇA EM INSTALAÇÕES E SERVIÇOS EM ELETRICIDADE - COOPERSUCAR - SANTOS							LEGENDA DE INFRAÇÕES E PRIORIDADES I-1=P3, I-2=P2, I-3=P1, I-4=P0	
Nº	**ÁREA**	**REQUISITOS LEGAIS**	**ALÍNEA**	**TAG**	**DESCRIÇÃO DA NORMA**	**SITUAÇÃO ENCONTRADA**	**RECOMENDAÇÃO**	**FOTO (ANTES)**	**INFRAÇÃO NR-28**
233	ARMAZÉM XI	10.4.4	-	CCM-02 COLUNA 3 FRONTAL	As instalações elétricas devem ser mantidas em condições seguras de funcionamento e seus sistemas de proteção devem ser inspecionados e controlados periodicamente, de acordo com as regulamentações existentes e definições de projetos.	Foi evidenciado que o painel elétrico possui condutores expostos com risco de rompimento mecânico ou por contato abrasivo.	Necessário a instalação de proteção de acrílico aos condutores elétricos mantendo livre de qualquer tipo de contato mecânico, oferecendo uma situação segura livre de qualquer risco aos trabalhadores e ao sistema.

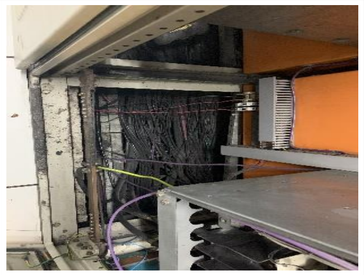
242	ARMAZÉM XI	10.4.4	-	CCM-02 COLUNA 4 FRONTAL	As instalações elétricas devem ser mantidas em condições seguras de funcionamento e seus sistemas de proteção devem ser inspecionados e controlados periodicamente, de acordo com as regulamentações existentes e definições de projetos.	Foi evidenciado que o painel elétrico possui condutores expostos com risco de rompimento mecânico ou por contato abrasivo.	Necessário a instalação de proteção aos condutores elétricos mantendo livre de qualquer tipo de contato mecânico, oferecendo uma situação segura livre de qualquer risco aos trabalhadores e ao sistema.		I-3
243	ARMAZÉM XI	10.4.4	-	CCM-02 COLUNA 4 FRONTAL	As instalações elétricas devem ser mantidas em condições seguras de funcionamento e seus sistemas de proteção devem ser inspecionados e controlados periodicamente, de acordo com as regulamentações existentes e definições de projetos.	Foi evidenciado que o painel elétrico possui laços de condutores elétricos em baixo do painel, com risco de mal funcionamento do sistema ou ocasionar acidentes elétricos.	Necessário realizar o roteamento correto dos condutores elétricos, oferecendo uma situação segura livre de qualquer risco aos trabalhadores e ao sistema.

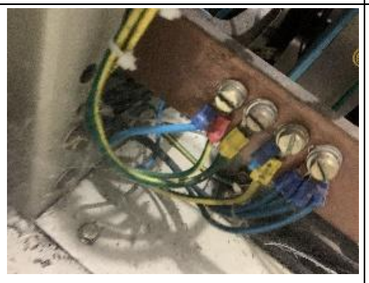
246	ARMAZÉM XI	10.2.8.3	-	CCM-02 COLUNA 5 FRONTAL	O aterramento das instalações elétricas deve ser executado conforme regulamentação estabelecida pelos órgãos competentes e, na ausência desta, deve atender às Normas Internacionais vigentes.	Foi evidenciado que o aterramento do painel elétrico encontra-se com cores distintas do estipulado pela NBR 5410.	Necessário a instalação de aterramento do painel elétrico na cor verde conforme estipulado pela NBR 5410.

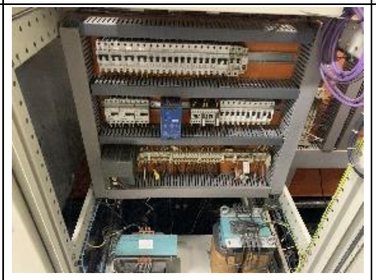
250	ARMAZÉM XI	10.4.4	-	CCM-02 COLUNA 5 FRONTAL	As instalações elétricas devem ser mantidas em condições seguras de funcionamento e seus sistemas de proteção devem ser inspecionados e controlados periodicamente, de acordo com as regulamentações existentes e definições de projetos.	Foi evidenciado que o painel elétrico possui condutores expostos com risco de rompimento mecânico ou por contato abrasivo.	Necessário a instalação de proteção de acrílico aos condutores elétricos mantendo livre de qualquer tipo de contato mecânico, oferecendo uma situação segura livre de qualquer risco aos trabalhadores e ao sistema.

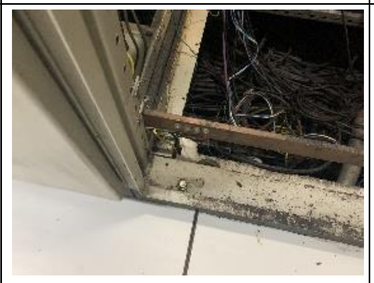
254	ARMAZÉM XI	10.10.1	c)	CCM-02 COLUNA 5 FRONTAL	Nas instalações e serviços em eletricidade deve ser adotada sinalização adequada de segurança, destinada à advertência e à identificação, obedecendo ao disposto na NR-26 - Sinalização de Segurança, de forma a atender, dentre outras, as situações a seguir: c) restrições e impedimentos de acesso.	Foi evidenciado que a porta do painel elétrico não possui sinalização completa destinadas à advertência e a identificação sobre perigos e riscos que possam estar envolvidos os colaboradores.	Necessário instalar sinalização adequada de segurança, obedecendo ao disposto na NR-26 - Sinalização de Segurança, de forma a ficar claro o risco de choque elétrico e acesso somente de pessoas autorizadas.		I-3
255	ARMAZÉM XI	10.2.8.3	-	CCM-02 COLUNA 6 FRONTAL	O aterramento das instalações elétricas deve ser executado conforme regulamentação estabelecida pelos órgãos competentes e, na ausência desta, deve atender às Normas Internacionais vigentes.	Foi evidenciado que o aterramento do painel elétrico encontra-se com cores distintas do estipulado pela NBR 5410.	Necessário a instalação de aterramento do painel elétrico na cor verde conforme estipulado pela NBR 5410.

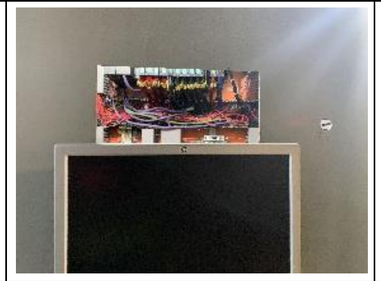
GRUPO CONERGE SINCE 1998 WITH YOU NORMAS REGULAMENTADORAS	AUDITORIA E DIAGNÓSTICO NR 10 – SEGURANÇA EM INSTALAÇÕES E SERVIÇOS EM ELETRICIDADE - COOPERSUCAR - SANTOS							LEGENDA DE INFRAÇÕES E PRIORIDADES I-1=P3, I-2=P2, I-3=P1, I-4=P0	
Nº	**ÁREA**	**REQUISITOS LEGAIS**	**ALÍNEA**	**TAG**	**DESCRIÇÃO DA NORMA**	**SITUAÇÃO ENCONTRADA**	**RECOMENDAÇÃO**	**FOTO (ANTES)**	**INFRAÇÃO NR-28**
257	ARMAZÉM XI	10.4.1	-	CCM-02 COLUNA 6 FRONTAL	As instalações elétricas devem ser construídas, montadas, operadas, reformadas, ampliadas, reparadas e inspecionadas de forma a garantir a segurança e a saúde dos trabalhadores e dos usuários, e serem supervisionadas por profissional autorizado, conforme dispõe esta NR.	Foi evidenciado que a porta do painel elétrico encontra-se com um vão aberto, com o risco de choque mecânico dos condutores elétricos.	Necessário realizar o fechamento do vão da porta do painel elétrico.

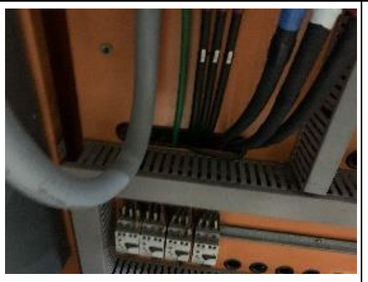
GRUPO CONERGE SINCE 1998 WITH YOU NORMAS REGULAMENTADORAS	AUDITORIA E DIAGNÓSTICO NR 10 – SEGURANÇA EM INSTALAÇÕES E SERVIÇOS EM ELETRICIDADE - COOPERSUCAR - SANTOS							LEGENDA DE INFRAÇÕES E PRIORIDADES I-1=P3, I-2=P2, I-3=P1, I-4=P0	
Nº	**ÁREA**	**REQUISITOS LEGAIS**	**ALÍNEA**	**TAG**	**DESCRIÇÃO DA NORMA**	**SITUAÇÃO ENCONTRADA**	**RECOMENDAÇÃO**	**FOTO (ANTES)**	**INFRAÇÃO NR-28**
281	ARMAZÉM XI	10.4.4	-	CCM-02 COLUNA 8 FRONTAL	As instalações elétricas devem ser mantidas em condições seguras de funcionamento e seus sistemas de proteção devem ser inspecionados e controlados periodicamente, de acordo com as regulamentações existentes e definições de projetos.	Foi evidenciado que o painel elétrico possui condutores expostos com risco de rompimento mecânico ou por contato abrasivo.	Necessário a instalação de proteção aos condutores elétricos mantendo livre de qualquer tipo de contato mecânico, oferecendo uma situação segura livre de qualquer risco aos trabalhadores e ao sistema.

I-3

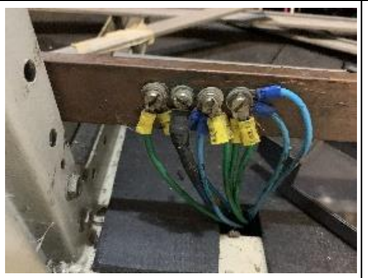
286	ARMAZÉM XI	10.2.8.3	-	CCM-02 COLUNA 9 FRONTAL	O aterramento das instalações elétricas deve ser executado conforme regulamentação estabelecida pelos órgãos competentes e, na ausência desta, deve atender às Normas Internacionais vigentes.	Foi evidenciado que o aterramento do painel elétrico encontra-se com cores distintas do estipulado pela NBR 5410.	Necessário a instalação de aterramento do painel elétrico na cor verde conforme estipulado pela NBR 5410.

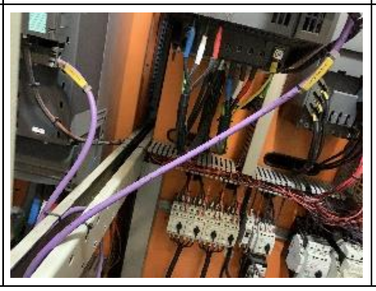
288	ARMAZÉM XI	10.4.4	-	CCM-02 COLUNA 9 FRONTAL	As instalações elétricas devem ser mantidas em condições seguras de funcionamento e seus sistemas de proteção devem ser inspecionados e controlados periodicamente, de acordo com as regulamentações existentes e definições de projetos.	Foi evidenciado que o painel elétrico possui condutores expostos com risco de choque elétrico ou curto circuito.	Necessário a instalação de proteção aos condutores elétricos mantendo livre de qualquer tipo de contato, oferecendo uma situação segura livre de qualquer risco aos trabalhadores e ao sistema.

I-3

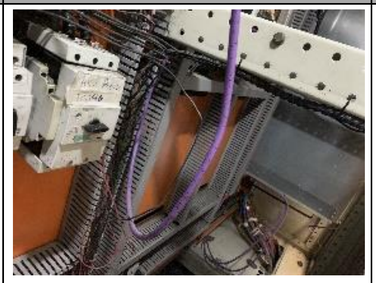
GRUPO CONERGE SINCE 1998 WITH YOU — NORMAS REGULAMENTADORAS	AUDITORIA E DIAGNÓSTICO NR 10 – SEGURANÇA EM INSTALAÇÕES E SERVIÇOS EM ELETRICIDADE - COOPERSUCAR - SANTOS							LEGENDA DE INFRAÇÕES E PRIORIDADES I-1=P3, I-2=P2, I-3=P1, I-4=P0	
Nº	**ÁREA**	**REQUISITOS LEGAIS**	**ALÍNEA**	**TAG**	**DESCRIÇÃO DA NORMA**	**SITUAÇÃO ENCONTRADA**	**RECOMENDAÇÃO**	**FOTO (ANTES)**	**INFRAÇÃO NR-28**
289	ARMAZÉM XI	10.4.4	-	CCM-02 COLUNA 9 FRONTAL	As instalações elétricas devem ser mantidas em condições seguras de funcionamento e seus sistemas de proteção devem ser inspecionados e controlados periodicamente, de acordo com as regulamentações existentes e definições de projetos.	Foi evidenciado que o painel elétrico possui condutores expostos com risco de choque elétrico ou curto circuito.	Necessário a instalação de proteção aos condutores elétricos mantendo livre de qualquer tipo de contato, oferecendo uma situação segura livre de qualquer risco aos trabalhadores e ao sistema.

I-3

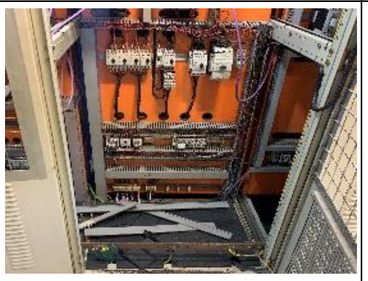
290	ARMAZÉM XI	10.4.4	-	CCM-02 COLUNA 9 FRONTAL	As instalações elétricas devem ser mantidas em condições seguras de funcionamento e seus sistemas de proteção devem ser inspecionados e controlados periodicamente, de acordo com as regulamentações existentes e definições de projetos.	Foi evidenciado que o painel elétrico possui canaletas abertas com risco de rompimento mecânico ou por contato abrasivo dos condutores elétricos.	Necessário o fechamento das canaletas para a proteção dos condutores elétricos mantendo livre de qualquer tipo de contato mecânico, oferecendo uma situação segura livre de qualquer risco aos trabalhadores e ao sistema.

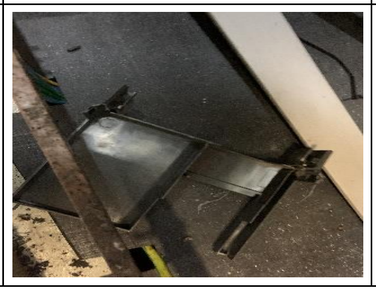
292	ARMAZÉM XI	10.4.4.1	-	CCM-02 COLUNA 9 FRONTAL	Os locais de serviços elétricos, compartimentos e invólucros de equipamentos e instalações elétricas são exclusivos para essa finalidade, sendo expressamente proibido utilizá-los para armazenamento ou guarda de quaisquer objetos.	Foi evidenciado que o painel elétrico possui objetos soltos em seu interior.	Necessário realizar a retirada de objetos soltos em seu interior mantendo o painel elétrico livre de objetos não pertencentes ao mesmo.

I-2

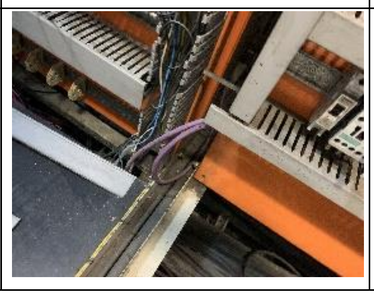
295	ARMAZÉM XI	10.4.1	-	CCM-02 COLUNA 10 FRONTAL	As instalações elétricas devem ser construídas, montadas, operadas, reformadas, ampliadas, reparadas e inspecionadas de forma a garantir a segurança e a saúde dos trabalhadores e dos usuários, e serem supervisionadas por profissional autorizado, conforme dispõe esta NR.	Foi evidenciado que o painel elétrico encontra-se com o chão aberto, com o risco de choque mecânico dos condutores elétricos.	Necessário realizar o fechamento do chão do painel elétrico.		I-4
296	ARMAZÉM XI	10.4.4	-	CCM-02 COLUNA 10 FRONTAL	As instalações elétricas devem ser mantidas em condições seguras de funcionamento e seus sistemas de proteção devem ser inspecionados e controlados periodicamente, de acordo com as regulamentações existentes e definições de projetos.	Foi evidenciado que o painel elétrico possui condutores expostos com risco de rompimento mecânico ou por contato abrasivo.	Necessário a instalação de proteção aos condutores elétricos mantendo livre de qualquer tipo de contato, oferecendo uma situação segura livre de qualquer risco aos trabalhadores e ao sistema.

I-3

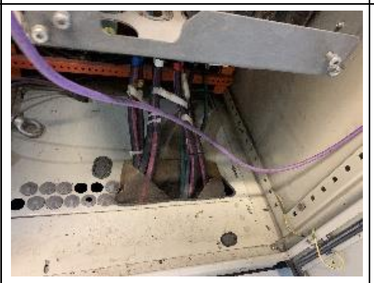
302	ARMAZÉM XI	10.4.4	-	CCM-02 COLUNA 11 FRONTAL	As instalações elétricas devem ser mantidas em condições seguras de funcionamento e seus sistemas de proteção devem ser inspecionados e controlados periodicamente, de acordo com as regulamentações existentes e definições de projetos.	Foi evidenciado que o painel elétrico possui condutores expostos com risco de rompimento mecânico ou por contato abrasivo.	Necessário a instalação de proteção aos condutores elétricos mantendo livre de qualquer tipo de contato mecânico, oferecendo uma situação segura livre de qualquer risco aos trabalhadores e ao sistema.		I-3
303	ARMAZÉM XI	10.4.4	-	CCM-02 COLUNA 11 FRONTAL	As instalações elétricas devem ser mantidas em condições seguras de funcionamento e seus sistemas de proteção devem ser inspecionados e controlados periodicamente, de acordo com as regulamentações existentes e definições de projetos.	Foi evidenciado que o painel elétrico possui condutores expostos com risco de rompimento mecânico ou por contato abrasivo.	Necessário a instalação de proteção aos condutores elétricos mantendo livre de qualquer tipo de contato mecânico, oferecendo uma situação segura livre de qualquer risco aos trabalhadores e ao sistema.

I-3

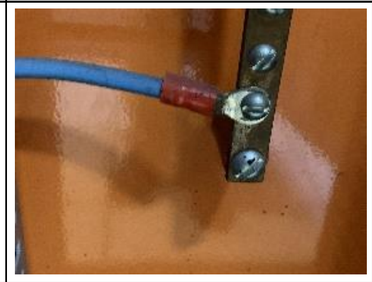
GRUPO CONERGE SINCE 1998 WITH YOU NORMAS REGULAMENTADORAS	AUDITORIA E DIAGNÓSTICO NR 10 – SEGURANÇA EM INSTALAÇÕES E SERVIÇOS EM ELETRICIDADE - COOPERSUCAR - SANTOS							LEGENDA DE INFRAÇÕES E PRIORIDADES I-1=P3, I-2=P2, I-3=P1, I-4=P0	
Nº	**ÁREA**	**REQUISITOS LEGAIS**	**ALÍNEA**	**TAG**	**DESCRIÇÃO DA NORMA**	**SITUAÇÃO ENCONTRADA**	**RECOMENDAÇÃO**	**FOTO (ANTES)**	**INFRAÇÃO NR-28**
309	ARMAZÉM XI	10.2.8.3	-	QDE CCM 1	O aterramento das instalações elétricas deve ser executado conforme regulamentação estabelecida pelos órgãos competentes e, na ausência desta, deve atender às Normas Internacionais vigentes.	Foi evidenciado que o aterramento do painel elétrico encontra-se com cores distintas do estipulado pela NBR 5410.	Necessário a instalação de aterramento do painel elétrico na cor verde conforme estipulado pela NBR 5410.

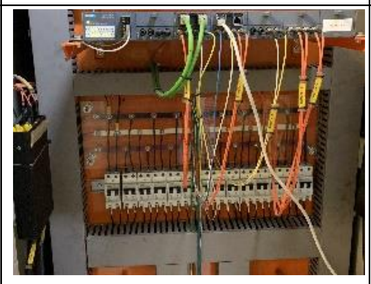
311	ARMAZÉM XI	10.4.4	-	QDE CCM 1	As instalações elétricas devem ser mantidas em condições seguras de funcionamento e seus sistemas de proteção devem ser inspecionados e controlados periodicamente, de acordo com as regulamentações existentes e definições de projetos.	Foi evidenciado que o painel elétrico possui condutores expostos com risco de rompimento mecânico ou por contato abrasivo.	Necessário a instalação de proteção aos condutores elétricos mantendo livre de qualquer tipo de contato mecânico, oferecendo uma situação segura livre de qualquer risco aos trabalhadores e ao sistema.		I-3
312	ARMAZÉM XI	10.4.4	-	QDE CCM 1	As instalações elétricas devem ser mantidas em condições seguras de funcionamento e seus sistemas de proteção devem ser inspecionados e controlados periodicamente, de acordo com as regulamentações existentes e definições de projetos.	Foi evidenciado que o painel elétrico possui condutores expostos com risco de rompimento mecânico ou por contato abrasivo.	Necessário a instalação de proteção aos condutores elétricos mantendo livre de qualquer tipo de contato mecânico, oferecendo uma situação segura livre de qualquer risco aos trabalhadores e ao sistema.

I-3

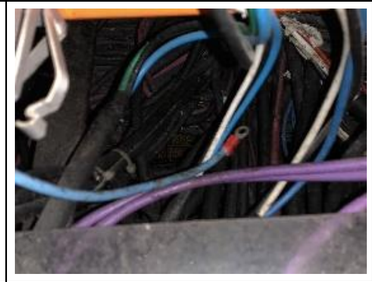
GRUPO CONERGE SINCE 1998 WITH YOU NORMAS REGULAMENTADORAS	AUDITORIA E DIAGNÓSTICO NR 10 – SEGURANÇA EM INSTALAÇÕES E SERVIÇOS EM ELETRICIDADE - COOPERSUCAR - SANTOS							LEGENDA DE INFRAÇÕES E PRIORIDADES I-1=P3, I-2=P2, I-3=P1, I-4=P0	
Nº	**ÁREA**	**REQUISITOS LEGAIS**	**ALÍNEA**	**TAG**	**DESCRIÇÃO DA NORMA**	**SITUAÇÃO ENCONTRADA**	**RECOMENDAÇÃO**	**FOTO (ANTES)**	**INFRAÇÃO NR-28**
317	ARMAZÉM XI	10.4.4	-	QDE CCM 1	As instalações elétricas devem ser mantidas em condições seguras de funcionamento e seus sistemas de proteção devem ser inspecionados e controlados periodicamente, de acordo com as regulamentações existentes e definições de projetos.	Foi evidenciado que o painel elétrico possui cabos soltos com risco de choque elétrico.	Necessário a retirada de cabo não conectado, oferecendo uma situação segura livre de qualquer risco aos trabalhadores e ao sistema.

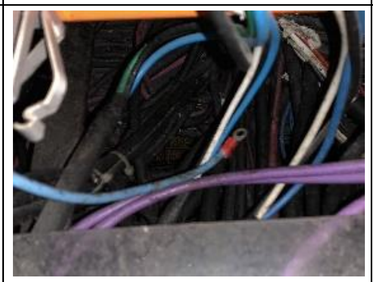
319	ARMAZÉM XI	10.4.4	-	QDE CCM 1	As instalações elétricas devem ser mantidas em condições seguras de funcionamento e seus sistemas de proteção devem ser inspecionados e controlados periodicamente, de acordo com as regulamentações existentes e definições de projetos.	Foi evidenciado que o painel elétrico possui laços de condutores elétricos em baixo do painel, com risco de mal funcionamento do sistema ou ocasionar acidentes elétricos.	Necessário realizar o roteamento correto dos condutores elétricos, oferecendo uma situação segura livre de qualquer risco aos trabalhadores e ao sistema.

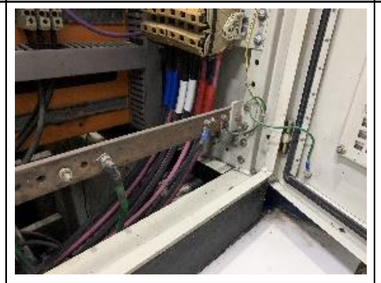
GRUPO CONERGE SINCE 1998 WITH YOU — NORMAS REGULAMENTADORAS	AUDITORIA E DIAGNÓSTICO NR 10 – SEGURANÇA EM INSTALAÇÕES E SERVIÇOS EM ELETRICIDADE - COOPERSUCAR - SANTOS							LEGENDA DE INFRAÇÕES E PRIORIDADES I-1=P3, I-2=P2, I-3=P1, I-4=P0	
Nº	**ÁREA**	**REQUISITOS LEGAIS**	**ALÍNEA**	**TAG**	**DESCRIÇÃO DA NORMA**	**SITUAÇÃO ENCONTRADA**	**RECOMENDAÇÃO**	**FOTO (ANTES)**	**INFRAÇÃO NR-28**
325	ARMAZÉM XI	10.2.8.3	-	CCM-02 COLUNA 1 TRASEIRA	O aterramento das instalações elétricas deve ser executado conforme regulamentação estabelecida pelos órgãos competentes e, na ausência desta, deve atender às Normas Internacionais vigentes.	Foi evidenciado que o aterramento do painel elétrico encontra-se com cores distintas do estipulado pela NBR 5410.	Necessário a instalação de aterramento do painel elétrico na cor verde conforme estipulado pela NBR 5410.

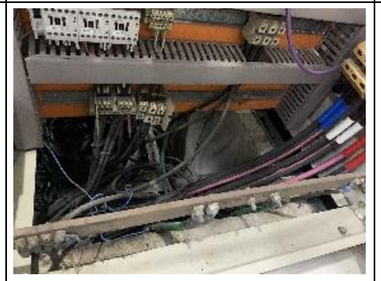
I-4
326	ARMAZÉM XI	10.4.1	-	CCM-02 COLUNA 1 TRASEIRA	As instalações elétricas devem ser construídas, montadas, operadas, reformadas, ampliadas, reparadas e inspecionadas de forma a garantir a segurança e a saúde dos trabalhadores e dos usuários, e serem supervisionadas por profissional autorizado, conforme dispõe esta NR.	Foi evidenciado que o painel elétrico encontra-se com o chão aberto, com o risco de choque mecânico dos condutores elétricos.	Necessário realizar o fechamento do chão do painel elétrico.

I-4

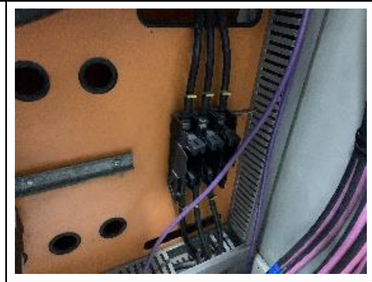
GRUPO CONERGE SINCE 1998 WITH YOU NORMAS REGULAMENTADORAS	AUDITORIA E DIAGNÓSTICO NR 10 – SEGURANÇA EM INSTALAÇÕES E SERVIÇOS EM ELETRICIDADE - COOPERSUCAR - SANTOS							LEGENDA DE INFRAÇÕES E PRIORIDADES I-1=P3, I-2=P2, I-3=P1, I-4=P0	
Nº	**ÁREA**	**REQUISITOS LEGAIS**	**ALÍNEA**	**TAG**	**DESCRIÇÃO DA NORMA**	**SITUAÇÃO ENCONTRADA**	**RECOMENDAÇÃO**	**FOTO (ANTES)**	**INFRAÇÃO NR-28**
329	ARMAZÉM XI	10.4.4	-	CCM-02 COLUNA 1 TRASEIRA	As instalações elétricas devem ser mantidas em condições seguras de funcionamento e seus sistemas de proteção devem ser inspecionados e controlados periodicamente, de acordo com as regulamentações existentes e definições de projetos.	Foi evidenciado que o painel elétrico possui condutores expostos com risco de rompimento mecânico ou por contato abrasivo.	Necessário a instalação de proteção aos condutores elétricos mantendo livre de qualquer tipo de contato mecânico, oferecendo uma situação segura livre de qualquer risco aos trabalhadores e ao sistema.

I-3

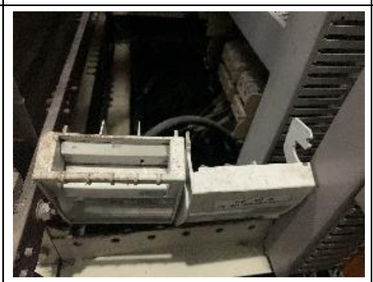
332	ARMAZÉM XI	10.4.4.1	-	CCM-02 COLUNA 1 TRASEIRA	Os locais de serviços elétricos, compartimentos e invólucros de equipamentos e instalações elétricas são exclusivos para essa finalidade, sendo expressamente proibido utilizá-los para armazenamento ou guarda de quaisquer objetos.	Foi evidenciado que o painel elétrico possui objetos soltos em seu interior.	Necessário realizar a retirada de objetos soltos em seu interior mantendo o painel elétrico livre de objetos não pertencentes ao mesmo.

I-2

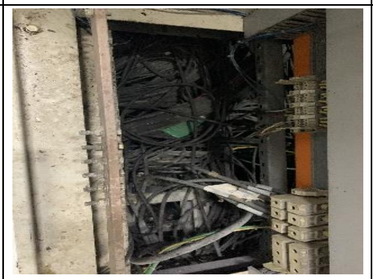
334	ARMAZÉM XI	10.2.8.3	-	CCM-02 COLUNA 2 TRASEIRA	O aterramento das instalações elétricas deve ser executado conforme regulamentação estabelecida pelos órgãos competentes e, na ausência desta, deve atender às Normas Internacionais vigentes.	Foi evidenciado que o aterramento do painel elétrico encontra-se com cores distintas do estipulado pela NBR 5410.	Necessário a instalação de aterramento do painel elétrico na cor verde conforme estipulado pela NBR 5410.		I-4
335	ARMAZÉM XI	10.4.1	-	CCM-02 COLUNA 2 TRASEIRA	As instalações elétricas devem ser construídas, montadas, operadas, reformadas, ampliadas, reparadas e inspecionadas de forma a garantir a segurança e a saúde dos trabalhadores e dos usuários, e serem supervisionadas por profissional autorizado, conforme dispõe esta NR.	Foi evidenciado que o painel elétrico encontra-se com o chão aberto, com o risco de choque mecânico dos condutores elétricos.	Necessário realizar o fechamento do chão do painel elétrico.

I-4

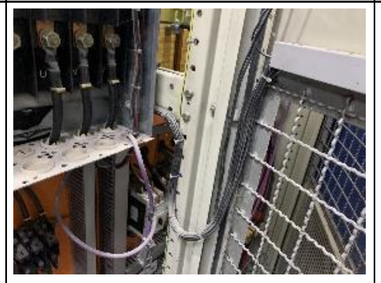
GRUPO CONERGE SINCE 1998 WITH YOU — NORMAS REGULAMENTADORAS	AUDITORIA E DIAGNÓSTICO NR 10 – SEGURANÇA EM INSTALAÇÕES E SERVIÇOS EM ELETRICIDADE - COOPERSUCAR - SANTOS							LEGENDA DE INFRAÇÕES E PRIORIDADES I-1=P3, I-2=P2, I-3=P1, I-4=P0	
Nº	**ÁREA**	**REQUISITOS LEGAIS**	**ALÍNEA**	**TAG**	**DESCRIÇÃO DA NORMA**	**SITUAÇÃO ENCONTRADA**	**RECOMENDAÇÃO**	**FOTO (ANTES)**	**INFRAÇÃO NR-28**
337	ARMAZÉM XI	10.4.4	-	CCM-02 COLUNA 2 TRASEIRA	As instalações elétricas devem ser mantidas em condições seguras de funcionamento e seus sistemas de proteção devem ser inspecionados e controlados periodicamente, de acordo com as regulamentações existentes e definições de projetos.	Foi evidenciado que o painel elétrico possui condutores expostos com risco de rompimento mecânico ou por contato abrasivo.	Necessário a instalação de proteção aos condutores elétricos mantendo livre de qualquer tipo de contato mecânico, oferecendo uma situação segura livre de qualquer risco aos trabalhadores e ao sistema.

I-3

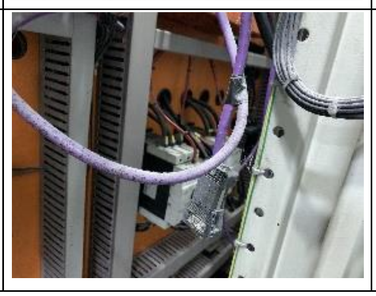
340	ARMAZÉM XI	10.4.4	-	CCM-02 COLUNA 2 TRASEIRA	As instalações elétricas devem ser mantidas em condições seguras de funcionamento e seus sistemas de proteção devem ser inspecionados e controlados periodicamente, de acordo com as regulamentações existentes e definições de projetos.	Foi evidenciado que o painel elétrico possui cabos soltos com risco de choque elétrico.	Necessário a retirada de cabo não conectado, oferecendo uma situação segura livre de qualquer risco aos trabalhadores e ao sistema.

I-3

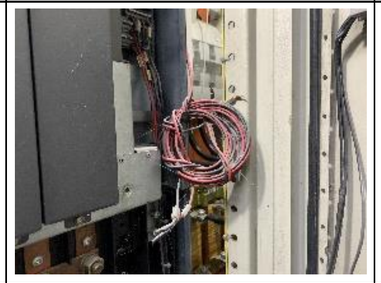
GRUPO CONERGE SINCE 1998 WITH YOU — NORMAS REGULAMENTADORAS	AUDITORIA E DIAGNÓSTICO NR 10 – SEGURANÇA EM INSTALAÇÕES E SERVIÇOS EM ELETRICIDADE - COOPERSUCAR - SANTOS							LEGENDA DE INFRAÇÕES E PRIORIDADES I-1=P3, I-2=P2, I-3=P1, I-4=P0	
Nº	**ÁREA**	**REQUISITOS LEGAIS**	**ALÍNEA**	**TAG**	**DESCRIÇÃO DA NORMA**	**SITUAÇÃO ENCONTRADA**	**RECOMENDAÇÃO**	**FOTO (ANTES)**	**INFRAÇÃO NR-28**
341	ARMAZÉM XI	10.4.4	-	CCM-02 COLUNA 2 TRASEIRA	As instalações elétricas devem ser mantidas em condições seguras de funcionamento e seus sistemas de proteção devem ser inspecionados e controlados periodicamente, de acordo com as regulamentações existentes e definições de projetos.	Foi evidenciado que o painel elétrico possui cabos soltos com risco de choque elétrico.	Necessário a retirada de cabo não conectado, oferecendo uma situação segura livre de qualquer risco aos trabalhadores e ao sistema.

I-3

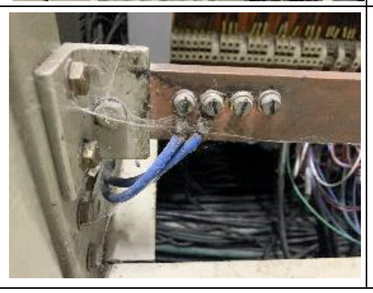
344	ARMAZÉM XI	10.2.8.3	-	CCM-02 COLUNA 3 TRASEIRA	O aterramento das instalações elétricas deve ser executado conforme regulamentação estabelecida pelos órgãos competentes e, na ausência desta, deve atender às Normas Internacionais vigentes.	Foi evidenciado que o aterramento do painel elétrico encontra-se com cores distintas do estipulado pela NBR 5410.	Necessário a instalação de aterramento do painel elétrico na cor verde conforme estipulado pela NBR 5410.

I-4

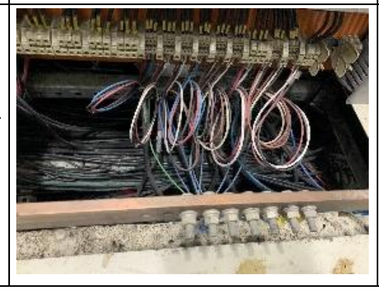
347	ARMAZÉM XI	10.4.1	-	CCM-02 COLUNA 3 TRASEIRA	As instalações elétricas devem ser construídas, montadas, operadas, reformadas, ampliadas, reparadas e inspecionadas de forma a garantir a segurança e a saúde dos trabalhadores e dos usuários, e serem supervisionadas por profissional autorizado, conforme dispõe esta NR.	Foi evidenciado que o painel elétrico encontra-se com o chão aberto, com o risco de choque mecânico dos condutores elétricos.	Necessário realizar o fechamento do chão do painel elétrico.		I-4
348	ARMAZÉM XI	10.4.4	-	CCM-02 COLUNA 3 TRASEIRA	As instalações elétricas devem ser mantidas em condições seguras de funcionamento e seus sistemas de proteção devem ser inspecionados e controlados periodicamente, de acordo com as regulamentações existentes e definições de projetos.	Foi evidenciado que o painel elétrico possui condutores expostos com risco de rompimento mecânico ou por contato abrasivo.	Necessário a instalação de proteção aos condutores elétricos mantendo livre de qualquer tipo de contato mecânico, oferecendo uma situação segura livre de qualquer risco aos trabalhadores e ao sistema.

I-3

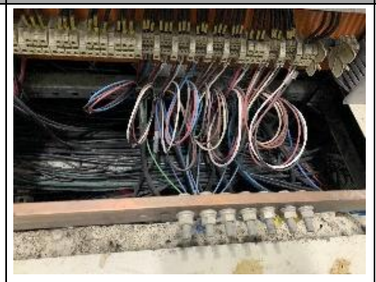
GRUPO CONERGE SINCE 1998 WITH YOU — NORMAS REGULAMENTADORAS	AUDITORIA E DIAGNÓSTICO NR 10 – SEGURANÇA EM INSTALAÇÕES E SERVIÇOS EM ELETRICIDADE - COOPERSUCAR - SANTOS							LEGENDA DE INFRAÇÕES E PRIORIDADES I-1=P3, I-2=P2, I-3=P1, I-4=P0	
Nº	**ÁREA**	**REQUISITOS LEGAIS**	**ALÍNEA**	**TAG**	**DESCRIÇÃO DA NORMA**	**SITUAÇÃO ENCONTRADA**	**RECOMENDAÇÃO**	**FOTO (ANTES)**	**INFRAÇÃO NR-28**
349	ARMAZÉM XI	10.4.4	-	CCM-02 COLUNA 3 TRASEIRA	As instalações elétricas devem ser mantidas em condições seguras de funcionamento e seus sistemas de proteção devem ser inspecionados e controlados periodicamente, de acordo com as regulamentações existentes e definições de projetos.	Foi evidenciado que o painel elétrico possui laços de condutores elétricos em baixo do painel, com risco de mal funcionamento do sistema ou ocasionar acidentes elétricos.	Necessário realizar o roteamento correto dos condutores elétricos, oferecendo uma situação segura livre de qualquer risco aos trabalhadores e ao sistema.

I-3

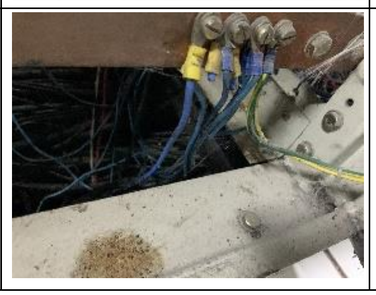
352	ARMAZÉM XI	10.2.8.3	-	CCM-02 COLUNA 4 TRASEIRA	O aterramento das instalações elétricas deve ser executado conforme regulamentação estabelecida pelos órgãos competentes e, na ausência desta, deve atender às Normas Internacionais vigentes.	Foi evidenciado que o aterramento do painel elétrico encontra-se com cores distintas do estipulado pela NBR 5410.	Necessário a instalação de aterramento do painel elétrico na cor verde conforme estipulado pela NBR 5410.

I-4

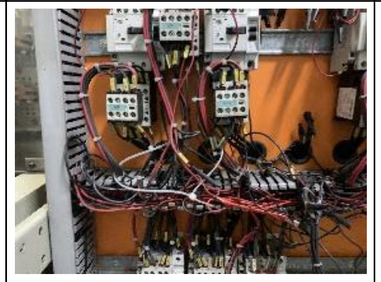
355	ARMAZÉM XI	10.4.4	-	CCM-02 COLUNA 4 TRASEIRA	As instalações elétricas devem ser mantidas em condições seguras de funcionamento e seus sistemas de proteção devem ser inspecionados e controlados periodicamente, de acordo com as regulamentações existentes e definições de projetos.	Foi evidenciado que o painel elétrico possui canaletas abertas com risco de rompimento mecânico ou por contato abrasivo dos condutores elétricos.	Necessário o fechamento das canaletas para a proteção dos condutores elétricos mantendo livre de qualquer tipo de contato mecânico, oferecendo uma situação segura livre de qualquer risco aos trabalhadores e ao sistema.

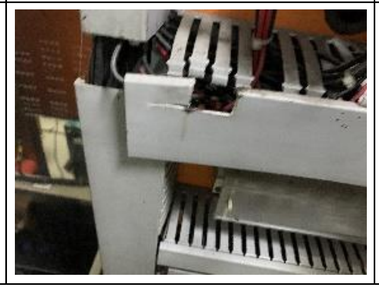
I-3
356	ARMAZÉM XI	10.4.4	-	CCM-02 COLUNA 4 TRASEIRA	As instalações elétricas devem ser mantidas em condições seguras de funcionamento e seus sistemas de proteção devem ser inspecionados e controlados periodicamente, de acordo com as regulamentações existentes e definições de projetos.	Foi evidenciado que o painel elétrico possui canaletas abertas com risco de rompimento mecânico ou por contato abrasivo dos condutores elétricos.	Necessário o fechamento das canaletas para a proteção dos condutores elétricos mantendo livre de qualquer tipo de contato mecânico, oferecendo uma situação segura livre de qualquer risco aos trabalhadores e ao sistema.

I-3

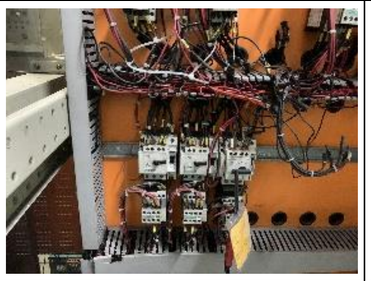
GRUPO CONERGE SINCE 1998 WITH YOU — NORMAS REGULAMENTADORAS	AUDITORIA E DIAGNÓSTICO NR 10 – SEGURANÇA EM INSTALAÇÕES E SERVIÇOS EM ELETRICIDADE - COOPERSUCAR - SANTOS							LEGENDA DE INFRAÇÕES E PRIORIDADES I-1=P3, I-2=P2, I-3=P1, I-4=P0	
Nº	**ÁREA**	**REQUISITOS LEGAIS**	**ALÍNEA**	**TAG**	**DESCRIÇÃO DA NORMA**	**SITUAÇÃO ENCONTRADA**	**RECOMENDAÇÃO**	**FOTO (ANTES)**	**INFRAÇÃO NR-28**
357	ARMAZÉM XI	10.4.4	-	CCM-02 COLUNA 4 TRASEIRA	As instalações elétricas devem ser mantidas em condições seguras de funcionamento e seus sistemas de proteção devem ser inspecionados e controlados periodicamente, de acordo com as regulamentações existentes e definições de projetos.	Foi evidenciado que o painel elétrico possui cabos soltos com risco de choque elétrico.	Necessário a retirada de cabo não conectado, oferecendo uma situação segura livre de qualquer risco aos trabalhadores e ao sistema.		I-3
358	ARMAZÉM XI	10.4.4	-	CCM-02 COLUNA 4 TRASEIRA	As instalações elétricas devem ser mantidas em condições seguras de funcionamento e seus sistemas de proteção devem ser inspecionados e controlados periodicamente, de acordo com as regulamentações existentes e definições de projetos.	Foi evidenciado que o painel elétrico possui cabos soltos com risco de choque elétrico.	Necessário a retirada de cabo não conectado, oferecendo uma situação segura livre de qualquer risco aos trabalhadores e ao sistema.

I-3

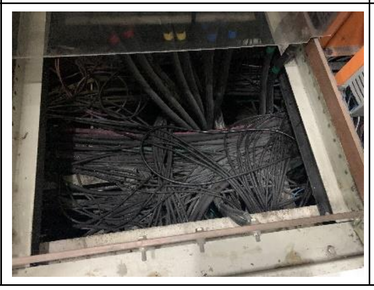
364	ARMAZÉM XI	10.4.4	-	CCM-02 COLUNA 5 TRASEIRA	As instalações elétricas devem ser mantidas em condições seguras de funcionamento e seus sistemas de proteção devem ser inspecionados e controlados periodicamente, de acordo com as regulamentações existentes e definições de projetos.	Foi evidenciado que o painel elétrico possui laços de condutores elétricos em baixo do painel, com risco de mal funcionamento do sistema ou ocasionar acidentes elétricos.	Necessário realizar o roteamento correto dos condutores elétricos, oferecendo uma situação segura livre de qualquer risco aos trabalhadores e ao sistema.

I-3

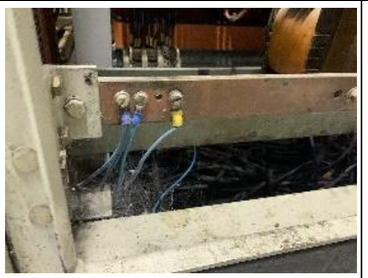
366	ARMAZÉM XI	10.2.8.3	-	CCM-02 COLUNA 6 TRASEIRA	O aterramento das instalações elétricas deve ser executado conforme regulamentação estabelecida pelos órgãos competentes e, na ausência desta, deve atender às Normas Internacionais vigentes.	Foi evidenciado que o aterramento do painel elétrico encontra-se com cores distintas do estipulado pela NBR 5410.	Necessário a instalação de aterramento do painel elétrico na cor verde conforme estipulado pela NBR 5410.

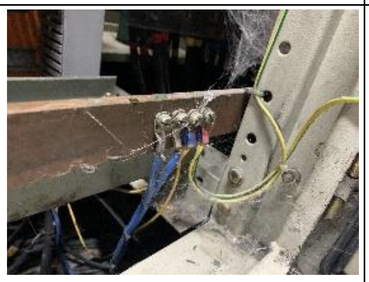
I-4
367	ARMAZÉM XI	10.2.8.3	-	CCM-02 COLUNA 6 TRASEIRA	O aterramento das instalações elétricas deve ser executado conforme regulamentação estabelecida pelos órgãos competentes e, na ausência desta, deve atender às Normas Internacionais vigentes.	Foi evidenciado que o aterramento do painel elétrico encontra-se com cores distintas do estipulado pela NBR 5410.	Necessário a instalação de aterramento do painel elétrico na cor verde conforme estipulado pela NBR 5410.

I-4

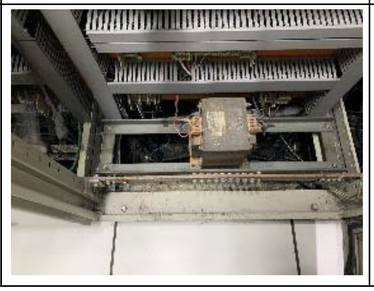
371	ARMAZÉM XI	10.4.4	-	CCM-02 COLUNA 6 TRASEIRA	As instalações elétricas devem ser mantidas em condições seguras de funcionamento e seus sistemas de proteção devem ser inspecionados e controlados periodicamente, de acordo com as regulamentações existentes e definições de projetos.	Foi evidenciado que o painel elétrico possui cabos soltos com risco de choque elétrico.	Necessário a retirada de cabo não conectado, oferecendo uma situação segura livre de qualquer risco aos trabalhadores e ao sistema.		I-3
372	ARMAZÉM XI	10.4.4	-	CCM-02 COLUNA 6 TRASEIRA	As instalações elétricas devem ser mantidas em condições seguras de funcionamento e seus sistemas de proteção devem ser inspecionados e controlados periodicamente, de acordo com as regulamentações existentes e definições de projetos.	Foi evidenciado que o painel elétrico possui laços de condutores elétricos em baixo do painel, com risco de mal funcionamento do sistema ou ocasionar acidentes elétricos.	Necessário realizar o roteamento correto dos condutores elétricos, oferecendo uma situação segura livre de qualquer risco aos trabalhadores e ao sistema.

I-3

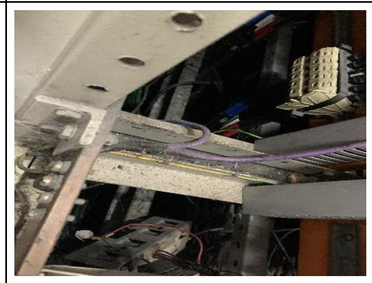
374	ARMAZÉM XI	10.4.1	-	CCM-02 COLUNA 7 TRASEIRA	As instalações elétricas devem ser construídas, montadas, operadas, reformadas, ampliadas, reparadas e inspecionadas de forma a garantir a segurança e a saúde dos trabalhadores e dos usuários, e serem supervisionadas por profissional autorizado, conforme dispõe esta NR.	Foi evidenciado que o painel elétrico encontra-se com o chão aberto, com o risco de choque mecânico dos condutores elétricos.	Necessário realizar o fechamento do chão do painel elétrico.		I-4
375	ARMAZÉM XI	10.4.4	-	CCM-02 COLUNA 7 TRASEIRA	As instalações elétricas devem ser mantidas em condições seguras de funcionamento e seus sistemas de proteção devem ser inspecionados e controlados periodicamente, de acordo com as regulamentações existentes e definições de projetos.	Foi evidenciado que o painel elétrico possui condutores expostos com risco de rompimento mecânico ou por contato abrasivo.	Necessário a instalação de proteção aos condutores elétricos mantendo livre de qualquer tipo de contato mecânico, oferecendo uma situação segura livre de qualquer risco aos trabalhadores e ao sistema.

I-3

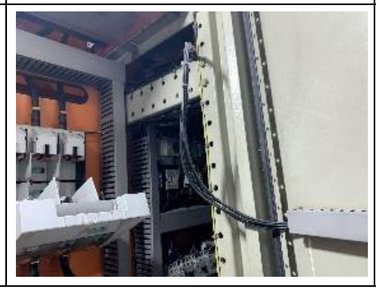
376	ARMAZÉM XI	10.4.4	-	CCM-02 COLUNA 7 TRASEIRA	As instalações elétricas devem ser mantidas em condições seguras de funcionamento e seus sistemas de proteção devem ser inspecionados e controlados periodicamente, de acordo com as regulamentações existentes e definições de projetos.	Foi evidenciado que o painel elétrico possui condutores expostos com risco de rompimento mecânico ou por contato abrasivo.	Necessário a instalação de proteção aos condutores elétricos mantendo livre de qualquer tipo de contato mecânico, oferecendo uma situação segura livre de qualquer risco aos trabalhadores e ao sistema.

I-3

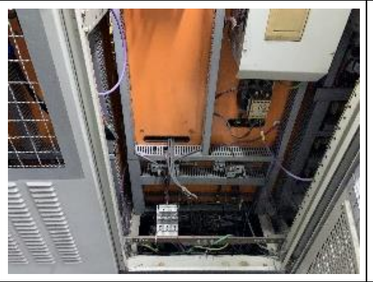
GRUPO CONERGE SINCE 1998 WITH YOU NORMAS REGULAMENTADORAS	AUDITORIA E DIAGNÓSTICO NR 10 – SEGURANÇA EM INSTALAÇÕES E SERVIÇOS EM ELETRICIDADE - COOPERSUCAR - SANTOS						LEGENDA DE INFRAÇÕES E PRIORIDADES I-1=P3, I-2=P2, I-3=P1, I-4=P0	
Nº	**ÁREA**	**REQUISITOS LEGAIS**	**ALÍNEA**	**TAG**	**DESCRIÇÃO DA NORMA**	**SITUAÇÃO ENCONTRADA**	**RECOMENDAÇÃO**	**FOTO (ANTES)**	**INFRAÇÃO NR-28**
377	ARMAZÉM XI	10.4.4	-	CCM-02 COLUNA 7 TRASEIRA	As instalações elétricas devem ser mantidas em condições seguras de funcionamento e seus sistemas de proteção devem ser inspecionados e controlados periodicamente, de acordo com as regulamentações existentes e definições de projetos.	Foi evidenciado que o painel elétrico possui condutores expostos com risco de rompimento mecânico ou por contato abrasivo.	Necessário a instalação de proteção aos condutores elétricos mantendo livre de qualquer tipo de contato mecânico, oferecendo uma situação segura livre de qualquer risco aos trabalhadores e ao sistema.

I-3

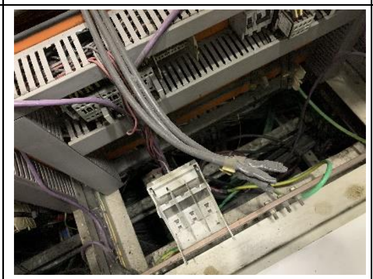
378	ARMAZÉM XI	10.4.4	-	CCM-02 COLUNA 7 TRASEIRA	As instalações elétricas devem ser mantidas em condições seguras de funcionamento e seus sistemas de proteção devem ser inspecionados e controlados periodicamente, de acordo com as regulamentações existentes e definições de projetos.	Foi evidenciado que o painel elétrico possui cabos soltos com risco de choque elétrico.	Necessário a retirada de cabo não conectado, oferecendo uma situação segura livre de qualquer risco aos trabalhadores e ao sistema.		I-3
379	ARMAZÉM XI	10.4.4	-	CCM-02 COLUNA 7 TRASEIRA	As instalações elétricas devem ser mantidas em condições seguras de funcionamento e seus sistemas de proteção devem ser inspecionados e controlados periodicamente, de acordo com as regulamentações existentes e definições de projetos.	Foi evidenciado que o painel elétrico possui cabos soltos com risco de choque elétrico.	Necessário a retirada de cabo não conectado, oferecendo uma situação segura livre de qualquer risco aos trabalhadores e ao sistema.

I-3

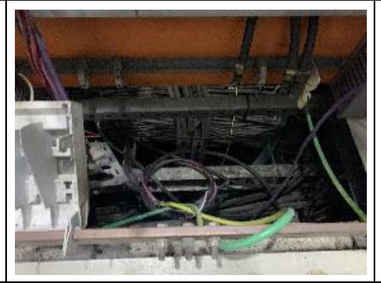
GRUPO CONERGE SINCE 1998 WITH YOU NORMAS REGULAMENTADORAS	AUDITORIA E DIAGNÓSTICO NR 10 – SEGURANÇA EM INSTALAÇÕES E SERVIÇOS EM ELETRICIDADE - COOPERSUCAR - SANTOS							LEGENDA DE INFRAÇÕES E PRIORIDADES I-1=P3, I-2=P2, I-3=P1, I-4=P0	
Nº	**ÁREA**	**REQUISITOS LEGAIS**	**ALÍNEA**	**TAG**	**DESCRIÇÃO DA NORMA**	**SITUAÇÃO ENCONTRADA**	**RECOMENDAÇÃO**	**FOTO (ANTES)**	**INFRAÇÃO NR-28**
381	ARMAZÉM XI	10.4.4	-	CCM-02 COLUNA 7 TRASEIRA	As instalações elétricas devem ser mantidas em condições seguras de funcionamento e seus sistemas de proteção devem ser inspecionados e controlados periodicamente, de acordo com as regulamentações existentes e definições de projetos.	Foi evidenciado que o painel elétrico possui laços de condutores elétricos em baixo do painel, com risco de mal funcionamento do sistema ou ocasionar acidentes elétricos.	Necessário realizar o roteamento correto dos condutores elétricos, oferecendo uma situação segura livre de qualquer risco aos trabalhadores e ao sistema.

I-3

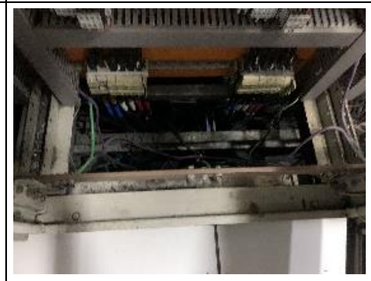
GRUPO CONERGE SINCE 1998 WITH YOU — NORMAS REGULAMENTADORAS	AUDITORIA E DIAGNÓSTICO NR 10 – SEGURANÇA EM INSTALAÇÕES E SERVIÇOS EM ELETRICIDADE - COOPERSUCAR - SANTOS							LEGENDA DE INFRAÇÕES E PRIORIDADES I-1=P3, I-2=P2, I-3=P1, I-4=P0	
Nº	**ÁREA**	**REQUISITOS LEGAIS**	**ALÍNEA**	**TAG**	**DESCRIÇÃO DA NORMA**	**SITUAÇÃO ENCONTRADA**	**RECOMENDAÇÃO**	**FOTO (ANTES)**	**INFRAÇÃO NR-28**
385	ARMAZÉM XI	10.2.8.3	-	CCM-02 COLUNA 8 TRASEIRA	O aterramento das instalações elétricas deve ser executado conforme regulamentação estabelecida pelos órgãos competentes e, na ausência desta, deve atender às Normas Internacionais vigentes.	Foi evidenciado que o aterramento do painel elétrico encontra-se com cores distintas do estipulado pela NBR 5410.	Necessário a instalação de aterramento do painel elétrico na cor verde conforme estipulado pela NBR 5410.		I-4
386	ARMAZÉM XI	10.4.1	-	CCM-02 COLUNA 8 TRASEIRA	As instalações elétricas devem ser construídas, montadas, operadas, reformadas, ampliadas, reparadas e inspecionadas de forma a garantir a segurança e a saúde dos trabalhadores e dos usuários, e serem supervisionadas por profissional autorizado, conforme dispõe esta NR.	Foi evidenciado que o painel elétrico encontra-se com o chão aberto, com o risco de choque mecânico dos condutores elétricos.	Necessário realizar o fechamento do chão do painel elétrico.

I-4

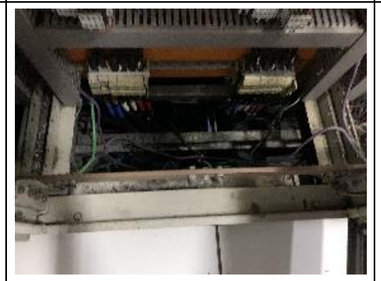
390	ARMAZÉM XI	10.4.4	-	CCM-02 COLUNA 8 TRASEIRA	As instalações elétricas devem ser mantidas em condições seguras de funcionamento e seus sistemas de proteção devem ser inspecionados e controlados periodicamente, de acordo com as regulamentações existentes e definições de projetos.	Foi evidenciado que o painel elétrico possui cabos soltos com risco de choque elétrico.	Necessário a retirada de cabo não conectado, oferecendo uma situação segura livre de qualquer risco aos trabalhadores e ao sistema.		I-3
391	ARMAZÉM XI	10.4.4	-	CCM-02 COLUNA 8 TRASEIRA	As instalações elétricas devem ser mantidas em condições seguras de funcionamento e seus sistemas de proteção devem ser inspecionados e controlados periodicamente, de acordo com as regulamentações existentes e definições de projetos.	Foi evidenciado que o painel elétrico possui laços de condutores elétricos em baixo do painel, com risco de mal funcionamento do sistema ou ocasionar acidentes elétricos.	Necessário realizar o roteamento correto dos condutores elétricos, oferecendo uma situação segura livre de qualquer risco aos trabalhadores e ao sistema.

I-3

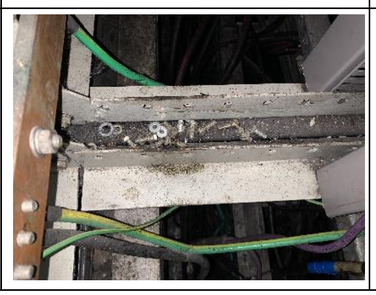
392	ARMAZÉM XI	10.4.4.1	-	CCM-02 COLUNA 8 TRASEIRA	Os locais de serviços elétricos, compartimentos e invólucros de equipamentos e instalações elétricas são exclusivos para essa finalidade, sendo expressamente proibido utilizá-los para armazenamento ou guarda de quaisquer objetos.	Foi evidenciado que o painel elétrico possui objetos soltos em seu interior.	Necessário realizar a retirada de objetos soltos em seu interior mantendo o painel elétrico livre de objetos não pertencentes ao mesmo.

I-2

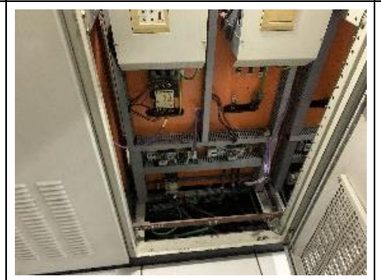
394	ARMAZÉM XI	10.4.1	-	CCM-02 COLUNA 9 TRASEIRA	As instalações elétricas devem ser construídas, montadas, operadas, reformadas, ampliadas, reparadas e inspecionadas de forma a garantir a segurança e a saúde dos trabalhadores e dos usuários, e serem supervisionadas por profissional autorizado, conforme dispõe esta NR.	Foi evidenciado que o painel elétrico encontra-se com o chão aberto, com o risco de choque mecânico dos condutores elétricos.	Necessário realizar o fechamento do chão do painel elétrico.

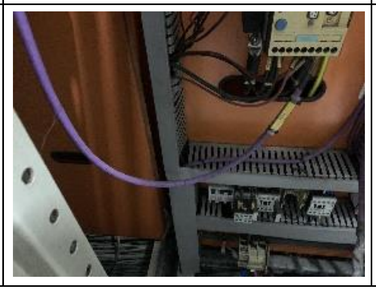
396	ARMAZÉM XI	10.4.4	-	CCM-02 COLUNA 9 TRASEIRA	As instalações elétricas devem ser mantidas em condições seguras de funcionamento e seus sistemas de proteção devem ser inspecionados e controlados periodicamente, de acordo com as regulamentações existentes e definições de projetos.	Foi evidenciado que o painel elétrico possui condutores expostos com risco de rompimento mecânico ou por contato abrasivo.	Necessário a instalação de proteção aos condutores elétricos mantendo livre de qualquer tipo de contato mecânico, oferecendo uma situação segura livre de qualquer risco aos trabalhadores e ao sistema.

I-3

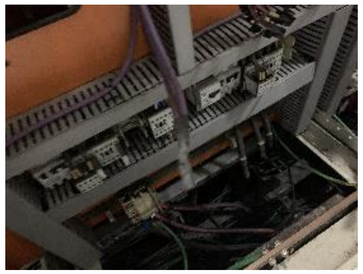
398	ARMAZÉM XI	10.4.4	-	CCM-02 COLUNA 9 TRASEIRA	As instalações elétricas devem ser mantidas em condições seguras de funcionamento e seus sistemas de proteção devem ser inspecionados e controlados periodicamente, de acordo com as regulamentações existentes e definições de projetos.	Foi evidenciado que o painel elétrico possui cabos soltos com risco de choque elétrico.	Necessário a retirada de cabo não conectado, oferecendo uma situação segura livre de qualquer risco aos trabalhadores e ao sistema.		I-3
399	ARMAZÉM XI	10.4.4	-	CCM-02 COLUNA 9 TRASEIRA	As instalações elétricas devem ser mantidas em condições seguras de funcionamento e seus sistemas de proteção devem ser inspecionados e controlados periodicamente, de acordo com as regulamentações existentes e definições de projetos.	Foi evidenciado que o painel elétrico possui cabos soltos com risco de choque elétrico.	Necessário a retirada de cabo não conectado, oferecendo uma situação segura livre de qualquer risco aos trabalhadores e ao sistema.

I-3
