RELATÓRIO DE AUDITORIA E DIAGNÓSTICO NR-10

COPERSUCAR

COPERSUCAR S/A
SANTOS - SP

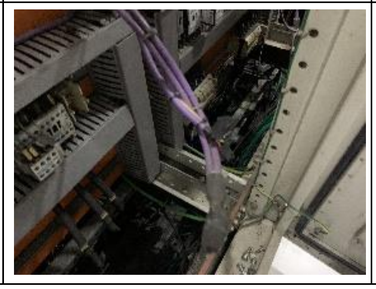
400	ARMAZÉM XI	10.4.4	-	CCM-02 COLUNA 9 TRASEIRA	As instalações elétricas devem ser mantidas em condições seguras de funcionamento e seus sistemas de proteção devem ser inspecionados e controlados periodicamente, de acordo com as regulamentações existentes e definições de projetos.	Foi evidenciado que o painel elétrico possui cabos soltos com risco de choque elétrico.	Necessário a retirada de cabo não conectado, oferecendo uma situação segura livre de qualquer risco aos trabalhadores e ao sistema.

I-3

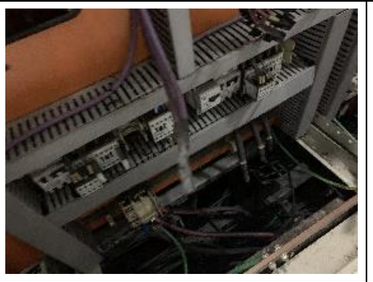
GRUPO CONERGE SINCE 1998 WITH YOU — NORMAS REGULAMENTADORAS	AUDITORIA E DIAGNÓSTICO NR 10 – SEGURANÇA EM INSTALAÇÕES E SERVIÇOS EM ELETRICIDADE - COOPERSUCAR - SANTOS							LEGENDA DE INFRAÇÕES E PRIORIDADES I-1=P3, I-2=P2, I-3=P1, I-4=P0	
Nº	**ÁREA**	**REQUISITOS LEGAIS**	**ALÍNEA**	**TAG**	**DESCRIÇÃO DA NORMA**	**SITUAÇÃO ENCONTRADA**	**RECOMENDAÇÃO**	**FOTO (ANTES)**	**INFRAÇÃO NR-28**
401	ARMAZÉM XI	10.4.4	-	CCM-02 COLUNA 9 TRASEIRA	As instalações elétricas devem ser mantidas em condições seguras de funcionamento e seus sistemas de proteção devem ser inspecionados e controlados periodicamente, de acordo com as regulamentações existentes e definições de projetos.	Foi evidenciado que o painel elétrico possui laços de condutores elétricos em baixo do painel, com risco de mal funcionamento do sistema ou ocasionar acidentes elétricos.	Necessário realizar o roteamento correto dos condutores elétricos, oferecendo uma situação segura livre de qualquer risco aos trabalhadores e ao sistema.

I-3

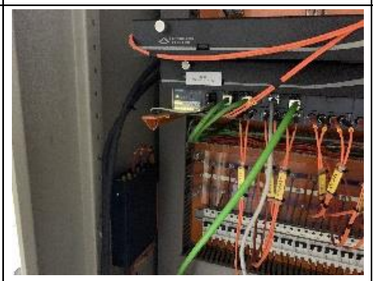
415	ARMAZÉM XI	10.4.2	-	QDE CCM 2	Nos trabalhos e nas atividades referidas devem ser adotadas medidas preventivas destinadas ao controle dos riscos adicionais, especialmente quanto a altura, confinamento, campos elétricos e magnéticos, explosividade, umidade, poeira, fauna e flora e outros agravantes, adotando-se a sinalização de segurança.	Foi evidenciado que existe acumulo de sujeira no interior do painel, com risco de causar falhas no sistema elétrico.	Necessário realizar limpeza periódica nos painéis, destinada a manter o controle dos riscos adicionais como poeira e outros agravantes.		I-4
416	ARMAZÉM XI	10.4.4	-	QDE CCM 2	As instalações elétricas devem ser mantidas em condições seguras de funcionamento e seus sistemas de proteção devem ser inspecionados e controlados periodicamente, de acordo com as regulamentações existentes e definições de projetos.	Foi evidenciado que o painel elétrico possui condutores expostos com risco de rompimento mecânico ou por contato abrasivo.	Necessário a instalação de proteção aos condutores elétricos mantendo livre de qualquer tipo de contato mecânico, oferecendo uma situação segura livre de qualquer risco aos trabalhadores e ao sistema.

I-3

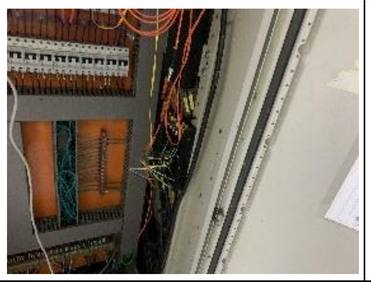
GRUPO CONERGE SINCE 1998 WITH YOU NORMAS REGULAMENTADORAS	AUDITORIA E DIAGNÓSTICO NR 10 – SEGURANÇA EM INSTALAÇÕES E SERVIÇOS EM ELETRICIDADE - COOPERSUCAR - SANTOS							LEGENDA DE INFRAÇÕES E PRIORIDADES I-1=P3, I-2=P2, I-3=P1, I-4=P0	
Nº	**ÁREA**	**REQUISITOS LEGAIS**	**ALÍNEA**	**TAG**	**DESCRIÇÃO DA NORMA**	**SITUAÇÃO ENCONTRADA**	**RECOMENDAÇÃO**	**FOTO (ANTES)**	**INFRAÇÃO NR-28**
417	ARMAZÉM XI	10.4.4	-	QDE CCM 2	As instalações elétricas devem ser mantidas em condições seguras de funcionamento e seus sistemas de proteção devem ser inspecionados e controlados periodicamente, de acordo com as regulamentações existentes e definições de projetos.	Foi evidenciado que o painel elétrico possui condutores expostos com risco de rompimento mecânico ou por contato abrasivo.	Necessário a instalação de proteção aos condutores elétricos mantendo livre de qualquer tipo de contato mecânico, oferecendo uma situação segura livre de qualquer risco aos trabalhadores e ao sistema.

I-3

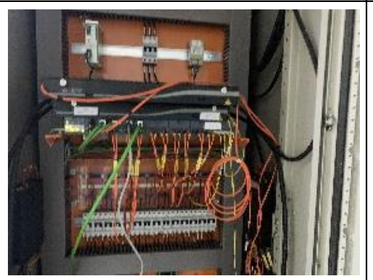
418	ARMAZÉM XI	10.4.4	-	QDE CCM 2	As instalações elétricas devem ser mantidas em condições seguras de funcionamento e seus sistemas de proteção devem ser inspecionados e controlados periodicamente, de acordo com as regulamentações existentes e definições de projetos.	Foi evidenciado que o painel elétrico possui condutores expostos com risco de rompimento mecânico ou por contato abrasivo.	Necessário a instalação de proteção aos condutores elétricos mantendo livre de qualquer tipo de contato mecânico, oferecendo uma situação segura livre de qualquer risco aos trabalhadores e ao sistema.

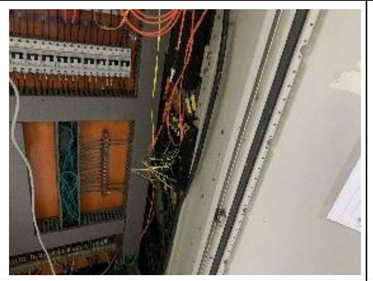
I-3
419	ARMAZÉM XI	10.4.4	-	QDE CCM 2	As instalações elétricas devem ser mantidas em condições seguras de funcionamento e seus sistemas de proteção devem ser inspecionados e controlados periodicamente, de acordo com as regulamentações existentes e definições de projetos.	Foi evidenciado que o painel elétrico possui cabos soltos com risco de choque elétrico.	Necessário a retirada de cabo não conectado, oferecendo uma situação segura livre de qualquer risco aos trabalhadores e ao sistema.

I-3

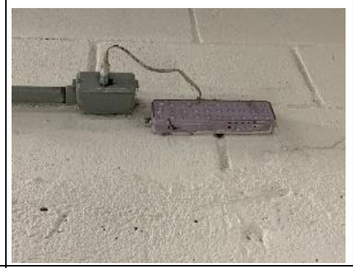
2	ARMAZÉM XXI	10.3.10	-	SALA CCM	Os projetos devem assegurar que as instalações proporcionem aos trabalhadores iluminação adequada e uma posição de trabalho segura, de acordo com a NR 17 - Ergonomia.	Foi evidenciado que o sistema de iluminação de emergência da CCM não encontra-se funcionando.	Necessário providenciar a substituição da iluminação de emergência da porta de saída da CCM.

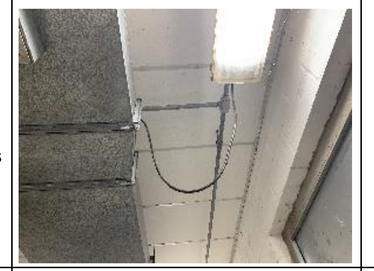
GRUPO CONERGE SINCE 1998 WITH YOU — NORMAS REGULAMENTADORAS	AUDITORIA E DIAGNÓSTICO NR 10 – SEGURANÇA EM INSTALAÇÕES E SERVIÇOS EM ELETRICIDADE - COOPERSUCAR - SANTOS							LEGENDA DE INFRAÇÕES E PRIORIDADES I-1=P3, I-2=P2, I-3=P1, I-4=P0	
Nº	**ÁREA**	**REQUISITOS LEGAIS**	**ALÍNEA**	**TAG**	**DESCRIÇÃO DA NORMA**	**SITUAÇÃO ENCONTRADA**	**RECOMENDAÇÃO**	**FOTO (ANTES)**	**INFRAÇÃO NR-28**
9	ARMAZÉM XXI	10.4.4	-	SALA CCM	As instalações elétricas devem ser mantidas em condições seguras de funcionamento e seus sistemas de proteção devem ser inspecionados e controlados periodicamente, de acordo com as regulamentações existentes e definições de projetos.	Foi evidenciado que o CCM possui condutores expostos com risco de rompimento mecânico ou por contato abrasivo.	Necessário a instalação de proteção ao condutor elétrico mantendo livre de qualquer tipo de contato mecânico ou a reinstalação da tomada mais próxima a luminária oferecendo uma condição mais segura e livre de qualquer risco aos trabalhadores e ao sistema.

I-3

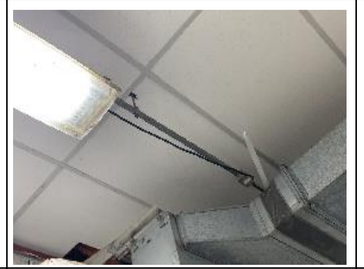
10	ARMAZÉM XXI	10.4.4	-	SALA CCM	As instalações elétricas devem ser mantidas em condições seguras de funcionamento e seus sistemas de proteção devem ser inspecionados e controlados periodicamente, de acordo com as regulamentações existentes e definições de projetos.	Foi evidenciado que o CCM possui condutores expostos com risco de rompimento mecânico ou por contato abrasivo.	Necessário a instalação de proteção ao condutor elétrico mantendo livre de qualquer tipo de contato mecânico ou a reinstalação da tomada mais próxima a luminária oferecendo uma condição mais segura e livre de qualquer risco aos trabalhadores e ao sistema.		I-3
11	ARMAZÉM XXI	10.4.4	-	SALA CCM	As instalações elétricas devem ser mantidas em condições seguras de funcionamento e seus sistemas de proteção devem ser inspecionados e controlados periodicamente, de acordo com as regulamentações existentes e definições de projetos.	Foi evidenciado que o CCM possui condutores expostos com risco de rompimento mecânico ou por contato abrasivo.	Necessário a instalação de proteção ao condutor elétrico mantendo livre de qualquer tipo de contato mecânico ou a reinstalação da tomada mais próxima a luminária oferecendo uma condição mais segura e livre de qualquer risco aos trabalhadores e ao sistema.

I-3

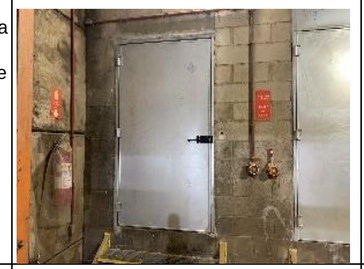
14	ARMAZÉM XXI	10.10.1	a)	SALA CCM	Nas instalações e serviços em eletricidade deve ser adotada sinalização adequada de segurança, destinada à advertência e à identificação, obedecendo ao disposto na NR-26 Sinalização de Segurança, de forma a atender, dentre outras, as situações a seguir: a) identificação de circuitos elétricos.	Foi evidenciado que a tomada instalada não possui identificação de alimentação de tensão.	Necessário a instalação de identificação de nível de tensão da tomada, obedecendo ao disposto na NR-26 - Sinalização de Segurança.		I-3
15	ARMAZÉM XXI	10.10.1	c), d)	SALA CCM	Nas instalações e serviços em eletricidade deve ser adotada sinalização adequada de segurança, destinada à advertência e à identificação, obedecendo ao disposto na NR-26 Sinalização de Segurança, de forma a atender, dentre outras, as situações a seguir: c) restrições e impedimentos de acesso; e d) delimitações de áreas.	Foi evidenciado que a entrada da sala do CCM não possui sinalização destinadas à advertência e a identificação sobre perigos e riscos que possam estar envolvidos os colaboradores.	Necessário instalar sinalização adequada de segurança, obedecendo ao disposto na NR-26 - Sinalização de Segurança, de forma a ficar claro o risco de choque elétrico e entrada somente de pessoas autorizadas, atendendo as situações a seguir: c) restrições e impedimentos de acesso; e d) delimitações de áreas;

I-3

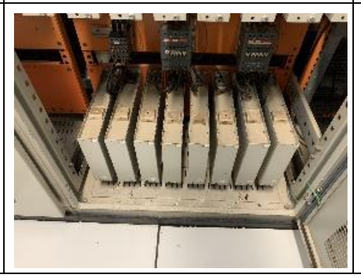
19	ARMAZÉM XXI	10.10.1	a)	CCM-01 MÓDULO 01	Nas instalações e serviços em eletricidade deve ser adotada sinalização adequada de segurança, destinada à advertência e à identificação, obedecendo ao disposto na NR-26 Sinalização de Segurança, de forma a atender, dentre outras, as situações a seguir: a) identificação de circuitos elétricos.	Foi evidenciado que a tomada instalada dentro do painel não possui identificação de alimentação de tensão.	Necessário a instalação de identificação de nível de tensão da tomada, obedecendo ao disposto na NR-26 - Sinalização de Segurança.		I-3
20	ARMAZÉM XXI	10.2.8.3	-	CCM-01 MÓDULO 02	O aterramento das instalações elétricas deve ser executado conforme regulamentação estabelecida pelos órgãos competentes e, na ausência desta, deve atender às Normas Internacionais vigentes.	Foi evidenciado que os capacitores instalados no painel encontra-se sem aterramento conforme estipulado pela NBR 5410.	Necessário a instalação de aterramento dos capacitores instalados do painel elétrico na cor verde conforme estipulado pela NBR 5410.

I-4

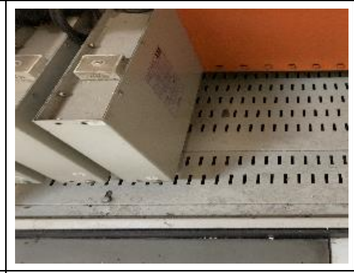
26	ARMAZÉM XXI	10.2.8.3	-	CCM-01 MÓDULO 03	O aterramento das instalações elétricas deve ser executado conforme regulamentação estabelecida pelos órgãos competentes e, na ausência desta, deve atender às Normas Internacionais vigentes.	Foi evidenciado que os capacitores instalados no painel encontra-se sem aterramento conforme estipulado pela NBR 5410.	Necessário a instalação de aterramento dos capacitores instalados do painel elétrico na cor verde conforme estipulado pela NBR 5410.

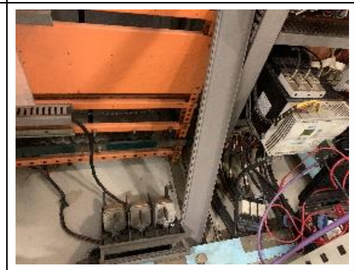
30	ARMAZÉM XXI	10.4.4.1	-	CCM-01 MÓDULO 03	Os locais de serviços elétricos, compartimentos e invólucros de equipamentos e instalações elétricas são exclusivos para essa finalidade, sendo expressamente proibido utilizá-los para armazenamento ou guarda de quaisquer objetos.	Foi evidenciado que o painel elétrico possui objetos plásticos em seu interior.	Necessário realizar a retirada de objetos soltos em seu interior mantendo o painel elétrico livre de objetos não pertencentes ao mesmo.		I-2
31	ARMAZÉM XXI	10.4.4.1	-	CCM-01 MÓDULO 03	Os locais de serviços elétricos, compartimentos e invólucros de equipamentos e instalações elétricas são exclusivos para essa finalidade, sendo expressamente proibido utilizá-los para armazenamento ou guarda de quaisquer objetos.	Foi evidenciado que o painel elétrico possui equipamentos elétricos soltos em seu interior.	Necessário realizar a retirada equipamento elétrico solto dentro do painel elétrico mantendo o mesmo livre de objetos soltos em seu interior.

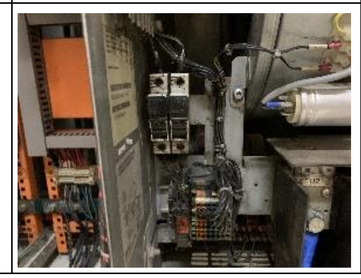
36	ARMAZÉM XXI	10.4.4	-	CCM-01 MÓDULO 05	As instalações elétricas devem ser mantidas em condições seguras de funcionamento e seus sistemas de proteção devem ser inspecionados e controlados periodicamente, de acordo com as regulamentações existentes e definições de projetos.	Foi evidenciado que o painel elétrico possui condutores expostos com risco de rompimento mecânico ou por contato abrasivo.	Necessário a instalação de proteção de acrílico aos condutores elétricos mantendo livre de qualquer tipo de contato mecânico, oferecendo uma situação segura livre de qualquer risco aos trabalhadores e ao sistema.

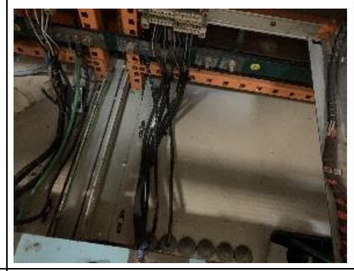
38	ARMAZÉM XXI	10.4.4	-	CCM-01 MÓDULO 05	As instalações elétricas devem ser mantidas em condições seguras de funcionamento e seus sistemas de proteção devem ser inspecionados e controlados periodicamente, de acordo com as regulamentações existentes e definições de projetos.	Foi evidenciado que o painel elétrico possui condutores expostos com risco de rompimento mecânico ou por contato abrasivo.	Necessário a instalação de proteção aos condutores elétricos mantendo livre de qualquer tipo de contato mecânico, oferecendo uma situação segura livre de qualquer risco aos trabalhadores e ao sistema.

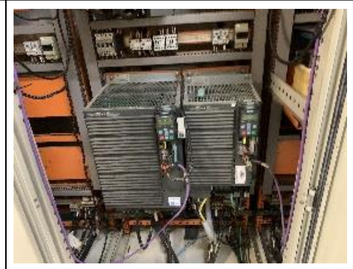
43	ARMAZÉM XXI	10.4.4	-	CCM-01 MÓDULO 06	As instalações elétricas devem ser mantidas em condições seguras de funcionamento e seus sistemas de proteção devem ser inspecionados e controlados periodicamente, de acordo com as regulamentações existentes e definições de projetos.	Foi evidenciado que o painel elétrico possui condutores expostos com risco de rompimento mecânico ou por contato abrasivo.	Necessário a instalação de proteção de acrílico aos condutores elétricos mantendo livre de qualquer tipo de contato mecânico, oferecendo uma situação segura livre de qualquer risco aos trabalhadores e ao sistema.

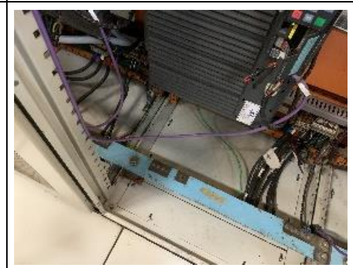
47	ARMAZÉM XXI	10.4.4	-	CCM-01 MÓDULO 07	As instalações elétricas devem ser mantidas em condições seguras de funcionamento e seus sistemas de proteção devem ser inspecionados e controlados periodicamente, de acordo com as regulamentações existentes e definições de projetos.	Foi evidenciado que o painel elétrico possui condutores expostos com risco de rompimento mecânico ou por contato abrasivo.	Necessário a instalação de proteção aos condutores elétricos mantendo livre de qualquer tipo de contato mecânico, oferecendo uma situação segura livre de qualquer risco aos trabalhadores e ao sistema.

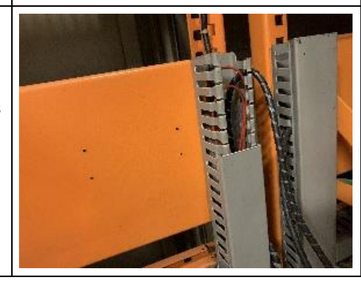
I-3
48	ARMAZÉM XXI	10.4.4	-	CCM-01 MÓDULO 07	As instalações elétricas devem ser mantidas em condições seguras de funcionamento e seus sistemas de proteção devem ser inspecionados e controlados periodicamente, de acordo com as regulamentações existentes e definições de projetos.	Foi evidenciado que o painel elétrico possui canaletas abertas com risco de rompimento mecânico ou por contato abrasivo dos condutores elétricos.	Necessário o fechamento das canaletas para a proteção dos condutores elétricos mantendo livre de qualquer tipo de contato mecânico, oferecendo uma situação segura livre de qualquer risco aos trabalhadores e ao sistema.

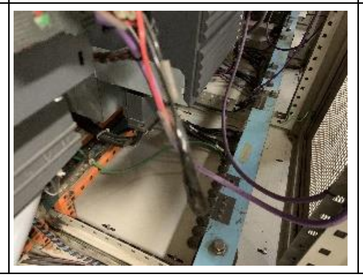
52	ARMAZÉM XXI	10.4.4	-	CCM-01 MÓDULO 08	As instalações elétricas devem ser mantidas em condições seguras de funcionamento e seus sistemas de proteção devem ser inspecionados e controlados periodicamente, de acordo com as regulamentações existentes e definições de projetos.	Foi evidenciado que o painel elétrico possui condutores expostos com risco de rompimento mecânico ou por contato abrasivo.	Necessário a instalação de proteção aos condutores elétricos mantendo livre de qualquer tipo de contato mecânico, oferecendo uma situação segura livre de qualquer risco aos trabalhadores e ao sistema.

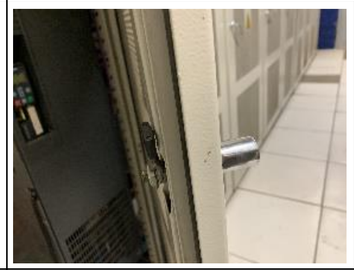
54	ARMAZÉM XXI	10.10.1	a)	CCM-01 MÓDULO 08	Nas instalações e serviços em eletricidade deve ser adotada sinalização adequada de segurança, destinada à advertência e à identificação, obedecendo ao disposto na NR-26 Sinalização de Segurança, de forma a atender, dentre outras, as situações a seguir: a) identificação de circuitos elétricos.	Foi evidenciado que a tomada instalada dentro do painel não possui identificação de alimentação de tensão.	Necessário a instalação de identificação de nível de tensão da tomada, obedecendo ao disposto na NR-26 - Sinalização de Segurança.		I-3
55	ARMAZÉM XXI	10.4.1	-	CCM-01 MÓDULO 09	As instalações elétricas devem ser construídas, montadas, operadas, reformadas, ampliadas, reparadas e inspecionadas de forma a garantir a segurança e a saúde dos trabalhadores e dos usuários, e serem supervisionadas por profissional autorizado, conforme dispõe esta NR.	Foi evidenciado que a porta do painel elétrico encontra-se danificada.	Necessário realizar manutenção ou a troca da porta do painel elétrico.

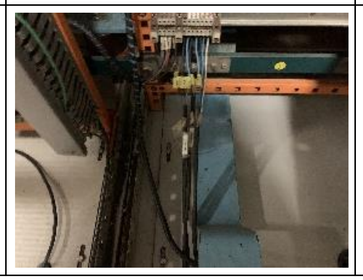
56	ARMAZÉM XXI	10.4.4	-	CCM-01 MÓDULO 09	As instalações elétricas devem ser mantidas em condições seguras de funcionamento e seus sistemas de proteção devem ser inspecionados e controlados periodicamente, de acordo com as regulamentações existentes e definições de projetos.	Foi evidenciado que o painel elétrico possui condutores expostos com risco de rompimento mecânico ou por contato abrasivo.	Necessário a instalação de proteção aos condutores elétricos mantendo livre de qualquer tipo de contato mecânico, oferecendo uma situação segura livre de qualquer risco aos trabalhadores e ao sistema.

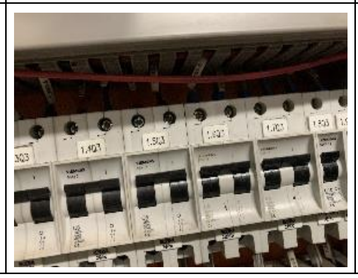
60	ARMAZÉM XXI	10.4.4	-	CCM-01 MÓDULO 10	As instalações elétricas devem ser mantidas em condições seguras de funcionamento e seus sistemas de proteção devem ser inspecionados e controlados periodicamente, de acordo com as regulamentações existentes e definições de projetos.	Foi evidenciado que o painel elétrico possui condutores expostos com risco de rompimento mecânico ou por contato abrasivo.	Necessário a instalação de proteção de acrílico aos condutores elétricos mantendo livre de qualquer tipo de contato mecânico, oferecendo uma situação segura livre de qualquer risco aos trabalhadores e ao sistema.

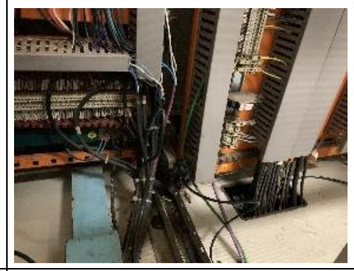
GRUPO CONERGE SINCE 1998 WITH YOU — NORMAS REGULAMENTADORAS	AUDITORIA E DIAGNÓSTICO NR 10 – SEGURANÇA EM INSTALAÇÕES E SERVIÇOS EM ELETRICIDADE - COOPERSUCAR - SANTOS							LEGENDA DE INFRAÇÕES E PRIORIDADES I-1=P3, I-2=P2, I-3=P1, I-4=P0	
Nº	**ÁREA**	**REQUISITOS LEGAIS**	**ALÍNEA**	**TAG**	**DESCRIÇÃO DA NORMA**	**SITUAÇÃO ENCONTRADA**	**RECOMENDAÇÃO**	**FOTO (ANTES)**	**INFRAÇÃO NR-28**
65	ARMAZÉM XXI	10.2.8.3	-	CCM-01 MÓDULO 11	O aterramento das instalações elétricas deve ser executado conforme regulamentação estabelecida pelos órgãos competentes e, na ausência desta, deve atender às Normas Internacionais vigentes.	Foi evidenciado que o aterramento do painel elétrico encontra-se com cores distintas do estipulado pela NBR 5410.	Necessário a instalação de aterramento do painel elétrico na cor verde conforme estipulado pela NBR 5410.		I-4
66	ARMAZÉM XXI	10.4.4	-	CCM-01 MÓDULO 11	As instalações elétricas devem ser mantidas em condições seguras de funcionamento e seus sistemas de proteção devem ser inspecionados e controlados periodicamente, de acordo com as regulamentações existentes e definições de projetos.	Foi evidenciado que o painel elétrico possui condutores expostos com risco de rompimento mecânico ou por contato abrasivo.	Necessário a instalação de proteção aos condutores elétricos mantendo livre de qualquer tipo de contato mecânico, oferecendo uma situação segura livre de qualquer risco aos trabalhadores e ao sistema.

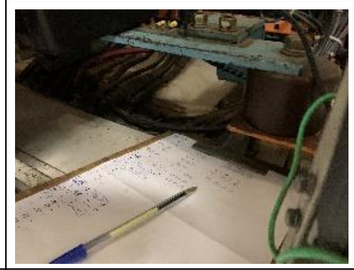
67	ARMAZÉM XXI	10.4.4	-	CCM-01 MÓDULO 11	As instalações elétricas devem ser mantidas em condições seguras de funcionamento e seus sistemas de proteção devem ser inspecionados e controlados periodicamente, de acordo com as regulamentações existentes e definições de projetos.	Foi evidenciado que o painel elétrico possui condutores expostos com risco de rompimento mecânico ou por contato abrasivo.	Necessário a instalação de proteção de acrílico aos condutores elétricos mantendo livre de qualquer tipo de contato mecânico, oferecendo uma situação segura livre de qualquer risco aos trabalhadores e ao sistema.

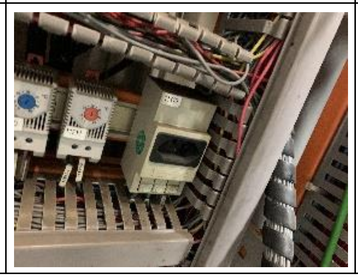
I-3
68	ARMAZÉM XXI	10.4.4	-	CCM-01 MÓDULO 11	As instalações elétricas devem ser mantidas em condições seguras de funcionamento e seus sistemas de proteção devem ser inspecionados e controlados periodicamente, de acordo com as regulamentações existentes e definições de projetos.	Foi evidenciado que o painel elétrico possui canaletas abertas com risco de rompimento mecânico ou por contato abrasivo dos condutores elétricos.	Necessário a instalação de proteção de acrílico aos condutores elétricos mantendo livre de qualquer tipo de contato mecânico, oferecendo uma situação segura livre de qualquer risco aos trabalhadores e ao sistema.

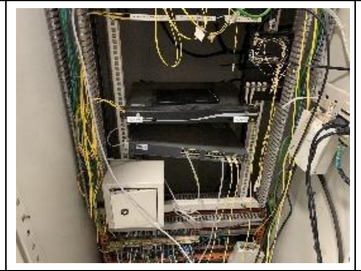
78	ARMAZÉM XXI	10.4.4	-	QDE-01	As instalações elétricas devem ser mantidas em condições seguras de funcionamento e seus sistemas de proteção devem ser inspecionados e controlados periodicamente, de acordo com as regulamentações existentes e definições de projetos.	Foi evidenciado que o painel elétrico possui laços de condutores elétricos no interior do painel, com risco de mal funcionamento do sistema ou ocasionar acidentes elétricos.	Necessário realizar o roteamento correto dos condutores elétricos, oferecendo uma situação segura livre de qualquer risco aos trabalhadores e ao sistema.

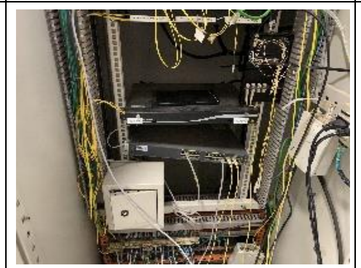
I-3
79	ARMAZÉM XXI	10.4.4	-	QDE-01	As instalações elétricas devem ser mantidas em condições seguras de funcionamento e seus sistemas de proteção devem ser inspecionados e controlados periodicamente, de acordo com as regulamentações existentes e definições de projetos.	Foi evidenciado que o painel elétrico possui canaletas abertas com risco de rompimento mecânico ou por contato abrasivo dos condutores elétricos.	Necessário o fechamento das canaletas para a proteção dos condutores elétricos mantendo livre de qualquer tipo de contato mecânico, oferecendo uma situação segura livre de qualquer risco aos trabalhadores e ao sistema.

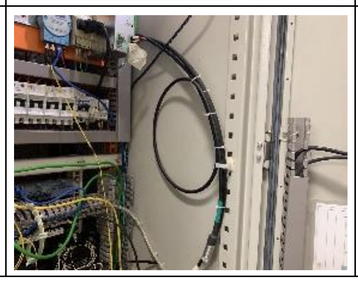
80	ARMAZÉM XXI	10.4.4	-	QDE-01	As instalações elétricas devem ser mantidas em condições seguras de funcionamento e seus sistemas de proteção devem ser inspecionados e controlados periodicamente, de acordo com as regulamentações existentes e definições de projetos.	Foi evidenciado que o painel elétrico possui canaletas abertas com risco de rompimento mecânico ou por contato abrasivo dos condutores elétricos.	Necessário o fechamento das canaletas para a proteção dos condutores elétricos mantendo livre de qualquer tipo de contato mecânico, oferecendo uma situação segura livre de qualquer risco aos trabalhadores e ao sistema.

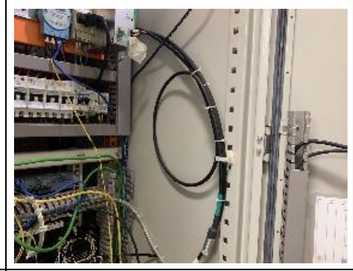
GRUPO CONERGE SINCE 1998 WITH YOU NORMAS REGULAMENTADORAS	AUDITORIA E DIAGNÓSTICO NR 10 – SEGURANÇA EM INSTALAÇÕES E SERVIÇOS EM ELETRICIDADE - COOPERSUCAR - SANTOS							LEGENDA DE INFRAÇÕES E PRIORIDADES I-1=P3, I-2=P2, I-3=P1, I-4=P0	
Nº	**ÁREA**	**REQUISITOS LEGAIS**	**ALÍNEA**	**TAG**	**DESCRIÇÃO DA NORMA**	**SITUAÇÃO ENCONTRADA**	**RECOMENDAÇÃO**	**FOTO (ANTES)**	**INFRAÇÃO NR-28**
81	ARMAZÉM XXI	10.4.4	-	QDE-01	As instalações elétricas devem ser mantidas em condições seguras de funcionamento e seus sistemas de proteção devem ser inspecionados e controlados periodicamente, de acordo com as regulamentações existentes e definições de projetos.	Foi evidenciado que o painel elétrico possui excesso de condutores com risco de mal funcionamento do sistema ou ocasionar acidentes elétricos.	Necessário eliminar o excesso dos condutores elétricos, oferecendo uma situação segura livre de qualquer risco aos trabalhadores e ao sistema.

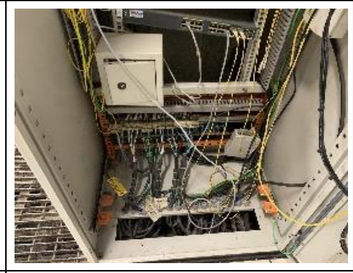
82	ARMAZÉM XXI	10.4.4.1	-	QDE-01	Os locais de serviços elétricos, compartimentos e invólucros de equipamentos e instalações elétricas são exclusivos para essa finalidade, sendo expressamente proibido utilizá-los para armazenamento ou guarda de quaisquer objetos.	Foi evidenciado que o painel elétrico possui equipamentos soltos em seu interior.	Necessário realizar a retirada de objetos soltos em seu interior mantendo o painel elétrico livre de objetos não pertencentes ao mesmo.

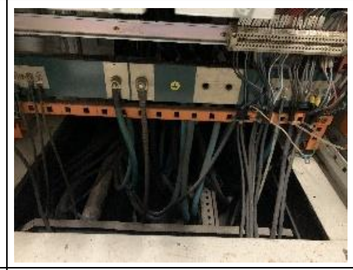
86	ARMAZÉM XXI	10.2.8.3	-	QDG01	O aterramento das instalações elétricas deve ser executado conforme regulamentação estabelecida pelos órgãos competentes e, na ausência desta, deve atender às Normas Internacionais vigentes.	Foi evidenciado que o aterramento do painel elétrico encontra-se com cores distintas do estipulado pela NBR 5410.	Necessário a instalação de aterramento do painel elétrico na cor verde conforme estipulado pela NBR 5410.

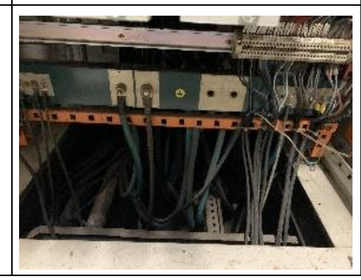
88	ARMAZÉM XXI	10.4.1	-	QDG01	As instalações elétricas devem ser construídas, montadas, operadas, reformadas, ampliadas, reparadas e inspecionadas de forma a garantir a segurança e a saúde dos trabalhadores e dos usuários, e serem supervisionadas por profissional autorizado, conforme dispõe esta NR.	Foi evidenciado que o painel elétrico encontra-se com o chão aberto, com o risco de choque mecânico dos condutores elétricos.	Necessário realizar o fechamento do chão do painel elétrico.

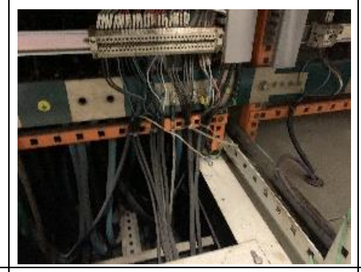
GRUPO CONERGE SINCE 1998 WITH YOU NORMAS REGULAMENTADORAS	AUDITORIA E DIAGNÓSTICO NR 10 – SEGURANÇA EM INSTALAÇÕES E SERVIÇOS EM ELETRICIDADE - COOPERSUCAR - SANTOS							LEGENDA DE INFRAÇÕES E PRIORIDADES I-1=P3, I-2=P2, I-3=P1, I-4=P0	
Nº	**ÁREA**	**REQUISITOS LEGAIS**	**ALÍNEA**	**TAG**	**DESCRIÇÃO DA NORMA**	**SITUAÇÃO ENCONTRADA**	**RECOMENDAÇÃO**	**FOTO (ANTES)**	**INFRAÇÃO NR-28**
89	ARMAZÉM XXI	10.4.4	-	QDG01	As instalações elétricas devem ser mantidas em condições seguras de funcionamento e seus sistemas de proteção devem ser inspecionados e controlados periodicamente, de acordo com as regulamentações existentes e definições de projetos.	Foi evidenciado que o painel elétrico possui condutores expostos com risco de rompimento mecânico ou por contato abrasivo.	Necessário a instalação de proteção aos condutores elétricos mantendo livre de qualquer tipo de contato mecânico, oferecendo uma situação segura livre de qualquer risco aos trabalhadores e ao sistema.

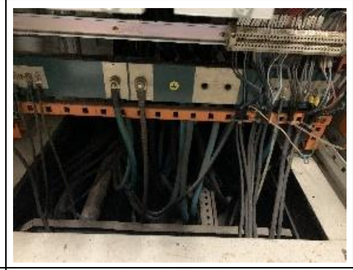
90	ARMAZÉM XXI	10.4.4	-	QDG01	As instalações elétricas devem ser mantidas em condições seguras de funcionamento e seus sistemas de proteção devem ser inspecionados e controlados periodicamente, de acordo com as regulamentações existentes e definições de projetos.	Foi evidenciado que o painel elétrico possui laços de condutores elétricos em baixo do painel, com risco de mal funcionamento do sistema ou ocasionar acidentes elétricos.	Necessário realizar o roteamento correto dos condutores elétricos, oferecendo uma situação segura livre de qualquer risco aos trabalhadores e ao sistema.

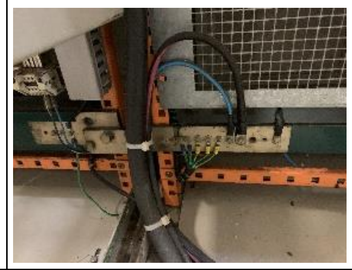
GRUPO CONERGE SINCE 1998 WITH YOU NORMAS REGULAMENTADORAS	AUDITORIA E DIAGNÓSTICO NR 10 – SEGURANÇA EM INSTALAÇÕES E SERVIÇOS EM ELETRICIDADE - COOPERSUCAR - SANTOS							LEGENDA DE INFRAÇÕES E PRIORIDADES I-1=P3, I-2=P2, I-3=P1, I-4=P0	
Nº	**ÁREA**	**REQUISITOS LEGAIS**	**ALÍNEA**	**TAG**	**DESCRIÇÃO DA NORMA**	**SITUAÇÃO ENCONTRADA**	**RECOMENDAÇÃO**	**FOTO (ANTES)**	**INFRAÇÃO NR-28**
93	ARMAZÉM XXI	10.2.8.3	-	CCM-02 MÓDULO 01	O aterramento das instalações elétricas deve ser executado conforme regulamentação estabelecida pelos órgãos competentes e, na ausência desta, deve atender às Normas Internacionais vigentes.	Foi evidenciado que o aterramento do painel elétrico encontra-se com cores distintas do estipulado pela NBR 5410.	Necessário a instalação de aterramento do painel elétrico na cor verde conforme estipulado pela NBR 5410.

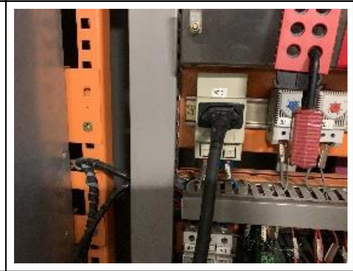
GRUPO CONERGE SINCE 1998 WITH YOU NORMAS REGULAMENTADORAS	AUDITORIA E DIAGNÓSTICO NR 10 – SEGURANÇA EM INSTALAÇÕES E SERVIÇOS EM ELETRICIDADE - COOPERSUCAR - SANTOS							LEGENDA DE INFRAÇÕES E PRIORIDADES I-1=P3, I-2=P2, I-3=P1, I-4=P0	
Nº	**ÁREA**	**REQUISITOS LEGAIS**	**ALÍNEA**	**TAG**	**DESCRIÇÃO DA NORMA**	**SITUAÇÃO ENCONTRADA**	**RECOMENDAÇÃO**	**FOTO (ANTES)**	**INFRAÇÃO NR-28**
113	ARMAZÉM XXI	10.10.1	a)	CCM-02 MÓDULO 05	Nas instalações e serviços em eletricidade deve ser adotada sinalização adequada de segurança, destinada à advertência e à identificação, obedecendo ao disposto na NR-26 Sinalização de Segurança, de forma a atender, dentre outras, as situações a seguir: a) identificação de circuitos elétricos.	Foi evidenciado que a tomada instalada dentro do painel não possui identificação de alimentação de tensão.	Necessário a instalação de identificação de nível de tensão da tomada, obedecendo ao disposto na NR-26 - Sinalização de Segurança.

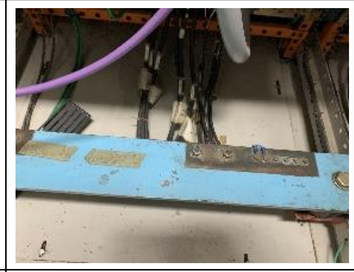
114	ARMAZÉM XXI	10.4.4	-	CCM-02 MÓDULO 06	As instalações elétricas devem ser mantidas em condições seguras de funcionamento e seus sistemas de proteção devem ser inspecionados e controlados periodicamente, de acordo com as regulamentações existentes e definições de projetos.	Foi evidenciado que o painel elétrico possui condutores expostos com risco de rompimento mecânico ou por contato abrasivo.	Necessário a instalação de proteção aos condutores elétricos mantendo livre de qualquer tipo de contato mecânico, oferecendo uma situação segura livre de qualquer risco aos trabalhadores e ao sistema.

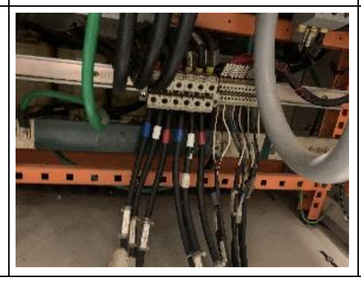
116	ARMAZÉM XXI	10.4.4	-	CCM-02 MÓDULO 06	As instalações elétricas devem ser mantidas em condições seguras de funcionamento e seus sistemas de proteção devem ser inspecionados e controlados periodicamente, de acordo com as regulamentações existentes e definições de projetos.	Foi evidenciado que o painel elétrico possui condutores expostos com risco de rompimento mecânico ou por contato abrasivo.	Necessário a instalação de proteção de acrílico aos condutores elétricos mantendo livre de qualquer tipo de contato mecânico, oferecendo uma situação segura livre de qualquer risco aos trabalhadores e ao sistema.

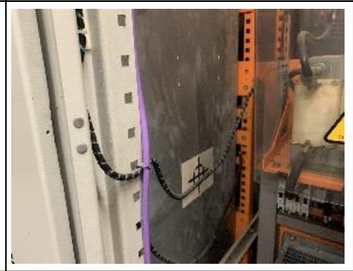
GRUPO CONERGE SINCE 1998 WITH YOU — NORMAS REGULAMENTADORAS	AUDITORIA E DIAGNÓSTICO NR 10 – SEGURANÇA EM INSTALAÇÕES E SERVIÇOS EM ELETRICIDADE - COOPERSUCAR - SANTOS							LEGENDA DE INFRAÇÕES E PRIORIDADES I-1=P3, I-2=P2, I-3=P1, I-4=P0	
Nº	**ÁREA**	**REQUISITOS LEGAIS**	**ALÍNEA**	**TAG**	**DESCRIÇÃO DA NORMA**	**SITUAÇÃO ENCONTRADA**	**RECOMENDAÇÃO**	**FOTO (ANTES)**	**INFRAÇÃO NR-28**
117	ARMAZÉM XXI	10.4.4	-	CCM-02 MÓDULO 06	As instalações elétricas devem ser mantidas em condições seguras de funcionamento e seus sistemas de proteção devem ser inspecionados e controlados periodicamente, de acordo com as regulamentações existentes e definições de projetos.	Foi evidenciado que o painel elétrico possui condutores expostos com risco de rompimento mecânico ou por contato abrasivo.	Necessário a instalação de proteção de acrílico aos condutores elétricos mantendo livre de qualquer tipo de contato mecânico, oferecendo uma situação segura livre de qualquer risco aos trabalhadores e ao sistema.

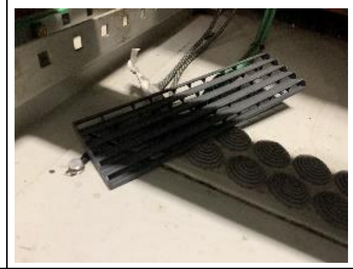
GRUPO CONERGE SINCE 1998 WITH YOU NORMAS REGULAMENTADORAS	AUDITORIA E DIAGNÓSTICO NR 10 – SEGURANÇA EM INSTALAÇÕES E SERVIÇOS EM ELETRICIDADE - COOPERSUCAR - SANTOS							LEGENDA DE INFRAÇÕES E PRIORIDADES I-1=P3, I-2=P2, I-3=P1, I-4=P0	
Nº	**ÁREA**	**REQUISITOS LEGAIS**	**ALÍNEA**	**TAG**	**DESCRIÇÃO DA NORMA**	**SITUAÇÃO ENCONTRADA**	**RECOMENDAÇÃO**	**FOTO (ANTES)**	**INFRAÇÃO NR-28**
121	ARMAZÉM XXI	10.4.4.1	-	CCM-02 MÓDULO 06	Os locais de serviços elétricos, compartimentos e invólucros de equipamentos e instalações elétricas são exclusivos para essa finalidade, sendo expressamente proibido utilizá-los para armazenamento ou guarda de quaisquer objetos.	Foi evidenciado que o painel elétrico possui objetos plásticos em seu interior.	Necessário realizar a retirada de objetos soltos em seu interior mantendo o painel elétrico livre de objetos não pertencentes ao mesmo.

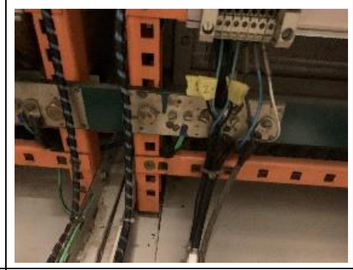
GRUPO CONERGE SINCE 1998 WITH YOU NORMAS REGULAMENTADORAS	AUDITORIA E DIAGNÓSTICO NR 10 – SEGURANÇA EM INSTALAÇÕES E SERVIÇOS EM ELETRICIDADE - COOPERSUCAR - SANTOS							LEGENDA DE INFRAÇÕES E PRIORIDADES I-1=P3, I-2=P2, I-3=P1, I-4=P0	
Nº	**ÁREA**	**REQUISITOS LEGAIS**	**ALÍNEA**	**TAG**	**DESCRIÇÃO DA NORMA**	**SITUAÇÃO ENCONTRADA**	**RECOMENDAÇÃO**	**FOTO (ANTES)**	**INFRAÇÃO NR-28**
125	ARMAZÉM XXI	10.4.4	-	CCM-02 MÓDULO 07	As instalações elétricas devem ser mantidas em condições seguras de funcionamento e seus sistemas de proteção devem ser inspecionados e controlados periodicamente, de acordo com as regulamentações existentes e definições de projetos.	Foi evidenciado que o painel elétrico possui condutores expostos com risco de rompimento mecânico ou por contato abrasivo.	Necessário a instalação de proteção de acrílico aos condutores elétricos mantendo livre de qualquer tipo de contato mecânico, oferecendo uma situação segura livre de qualquer risco aos trabalhadores e ao sistema.

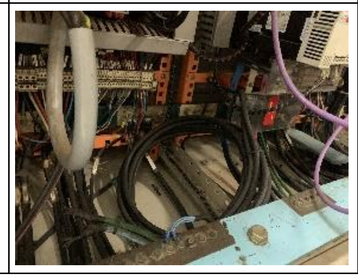
132	ARMAZÉM XXI	10.4.4	-	CCM-02 MÓDULO 08	As instalações elétricas devem ser mantidas em condições seguras de funcionamento e seus sistemas de proteção devem ser inspecionados e controlados periodicamente, de acordo com as regulamentações existentes e definições de projetos.	Foi evidenciado que o painel elétrico possui excesso de condutores com risco de mal funcionamento do sistema ou ocasionar acidentes elétricos.	Necessário eliminar o excesso dos condutores elétricos, oferecendo uma situação segura livre de qualquer risco aos trabalhadores e ao sistema.

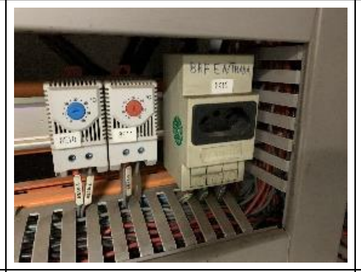
134	ARMAZÉM XXI	10.10.1	a)	CCM-02 MÓDULO 08	Nas instalações e serviços em eletricidade deve ser adotada sinalização adequada de segurança, destinada à advertência e à identificação, obedecendo ao disposto na NR-26 Sinalização de Segurança, de forma a atender, dentre outras, as situações a seguir: a) identificação de circuitos elétricos.	Foi evidenciado que a tomada instalada dentro do painel não possui identificação de alimentação de tensão.	Necessário a instalação de identificação de nível de tensão da tomada, obedecendo ao disposto na NR-26 - Sinalização de Segurança.

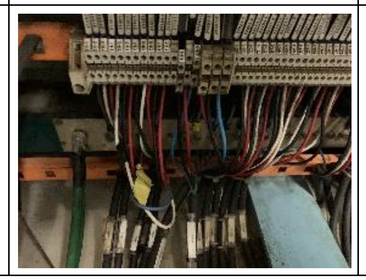
136	ARMAZÉM XXI	10.2.8.3	-	CCM-02 MÓDULO 09	O aterramento das instalações elétricas deve ser executado conforme regulamentação estabelecida pelos órgãos competentes e, na ausência desta, deve atender às Normas Internacionais vigentes.	Foi evidenciado que o aterramento do painel elétrico encontra-se com cores distintas do estipulado pela NBR 5410.	Necessário a instalação de aterramento do painel elétrico na cor verde conforme estipulado pela NBR 5410.

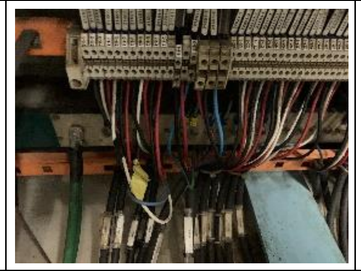
GRUPO CONERGE SINCE 1998 WITH YOU NORMAS REGULAMENTADORAS	AUDITORIA E DIAGNÓSTICO NR 10 – SEGURANÇA EM INSTALAÇÕES E SERVIÇOS EM ELETRICIDADE - COOPERSUCAR - SANTOS							LEGENDA DE INFRAÇÕES E PRIORIDADES I-1=P3, I-2=P2, I-3=P1, I-4=P0	
Nº	**ÁREA**	**REQUISITOS LEGAIS**	**ALÍNEA**	**TAG**	**DESCRIÇÃO DA NORMA**	**SITUAÇÃO ENCONTRADA**	**RECOMENDAÇÃO**	**FOTO (ANTES)**	**INFRAÇÃO NR-28**
137	ARMAZÉM XXI	10.4.4	-	CCM-02 MÓDULO 09	As instalações elétricas devem ser mantidas em condições seguras de funcionamento e seus sistemas de proteção devem ser inspecionados e controlados periodicamente, de acordo com as regulamentações existentes e definições de projetos.	Foi evidenciado que o painel elétrico possui condutores expostos com risco de rompimento mecânico ou por contato abrasivo.	Necessário a instalação de proteção de acrílico aos condutores elétricos mantendo livre de qualquer tipo de contato mecânico, oferecendo uma situação segura livre de qualquer risco aos trabalhadores e ao sistema.

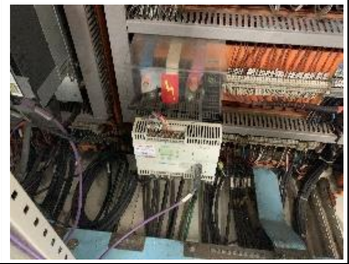
138	ARMAZÉM XXI	10.4.4	-	CCM-02 MÓDULO 09	As instalações elétricas devem ser mantidas em condições seguras de funcionamento e seus sistemas de proteção devem ser inspecionados e controlados periodicamente, de acordo com as regulamentações existentes e definições de projetos.	Foi evidenciado que o painel elétrico possui condutores expostos com risco de rompimento mecânico ou por contato abrasivo.	Necessário a instalação de proteção de acrílico aos condutores elétricos mantendo livre de qualquer tipo de contato mecânico, oferecendo uma situação segura livre de qualquer risco aos trabalhadores e ao sistema.

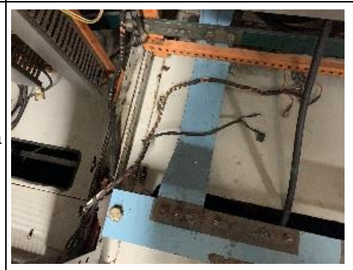
150	ARMAZÉM XXI	10.4.4	-	CCM-02 MÓDULO 11	As instalações elétricas devem ser mantidas em condições seguras de funcionamento e seus sistemas de proteção devem ser inspecionados e controlados periodicamente, de acordo com as regulamentações existentes e definições de projetos.	Foi evidenciado que o painel elétrico possui condutores expostos com risco de rompimento mecânico ou por contato abrasivo.	Necessário a instalação de proteção de acrílico aos condutores elétricos mantendo livre de qualquer tipo de contato mecânico, oferecendo uma situação segura livre de qualquer risco aos trabalhadores e ao sistema.		I-3
151	ARMAZÉM XXI	10.4.4	-	CCM-02 MÓDULO 11	As instalações elétricas devem ser mantidas em condições seguras de funcionamento e seus sistemas de proteção devem ser inspecionados e controlados periodicamente, de acordo com as regulamentações existentes e definições de projetos.	Foi evidenciado que o painel elétrico possui condutores expostos com risco de choque elétrico ou curto circuito.	Necessário a instalação de proteção aos condutores elétricos mantendo livre de qualquer tipo de contato, oferecendo uma situação segura livre de qualquer risco aos trabalhadores e ao sistema.

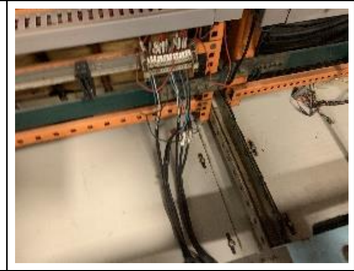
154	ARMAZÉM XXI	10.4.4	-	CCM-02 MÓDULO 12	As instalações elétricas devem ser mantidas em condições seguras de funcionamento e seus sistemas de proteção devem ser inspecionados e controlados periodicamente, de acordo com as regulamentações existentes e definições de projetos.	Foi evidenciado que o painel elétrico possui condutores expostos com risco de rompimento mecânico ou por contato abrasivo.	Necessário a instalação de proteção de acrílico aos condutores elétricos mantendo livre de qualquer tipo de contato mecânico, oferecendo uma situação segura livre de qualquer risco aos trabalhadores e ao sistema.

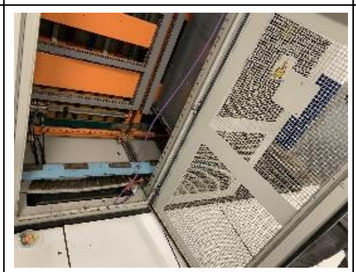
156	ARMAZÉM XXI	10.4.4	-	CCM-02 MÓDULO 12	As instalações elétricas devem ser mantidas em condições seguras de funcionamento e seus sistemas de proteção devem ser inspecionados e controlados periodicamente, de acordo com as regulamentações existentes e definições de projetos.	Foi evidenciado que o painel elétrico possui condutores expostos com risco de choque elétrico ou curto circuito.	Necessário a instalação de proteção de acrílico aos condutores elétricos mantendo livre de qualquer tipo de contato mecânico, oferecendo uma situação segura livre de qualquer risco aos trabalhadores e ao sistema.

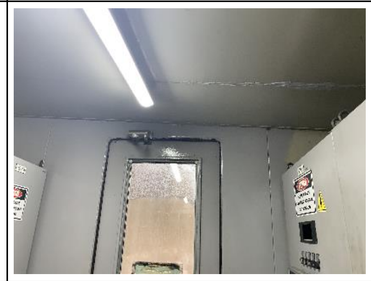
2	CN-1 COSTADO	10.3.10	-	SALA CCM	Os projetos devem assegurar que as instalações proporcionem aos trabalhadores iluminação adequada e uma posição de trabalho segura, de acordo com a NR 17 - Ergonomia.	Foi evidenciado que a porta de saída da CCM não possui sistema de iluminação de emergência.	Necessário providenciar a instalação da iluminação de emergência da porta de saída da CCM.

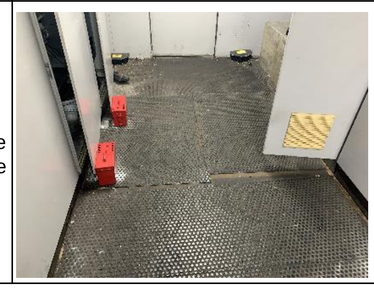
7	CN-1 COSTADO	10.4.3	-	SALA CCM	Nos locais de trabalho só podem ser utilizados equipamentos, dispositivos e ferramentas elétricas compatíveis com a instalação elétrica existente, preservando-se as características de proteção, respeitadas as recomendações do fabricante e as influências externas.	Foi evidenciado que a CCM possui objetos não pertencentes ao ambiente elétrico.	Necessário manter a CCM livre de objetos não pertencentes ao mesmo ou em locais inadequados.		I-4
8	CN-1 COSTADO	10.4.3.1	-	SALA CCM	Os equipamentos, dispositivos e ferramentas que possuam isolamento elétrico devem estar adequados às tensões envolvidas, e serem inspecionados e testados de acordo com as regulamentações existentes ou recomendações dos fabricantes.	Foi evidenciado o piso da CCM não possui tapetes isolantes para procedimentos elétricos.	Necessário instalar tapetes isolantes no piso do CCM adequado a tensão envolvida e ser inspecionado e testado de acordo com a regulamentação existente e regulação do fabricante.

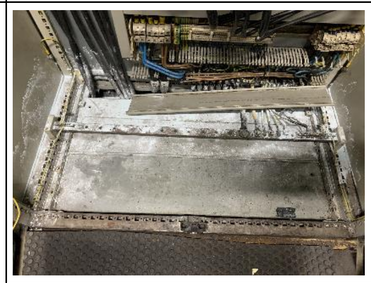
14	CN-1 COSTADO	10.4.4	-	+E1-E9	As instalações elétricas devem ser mantidas em condições seguras de funcionamento e seus sistemas de proteção devem ser inspecionados e controlados periodicamente, de acordo com as regulamentações existentes e definições de projetos.	Foi evidenciado que o painel elétrico possui condutores expostos com risco de rompimento mecânico ou por contato abrasivo.	Necessário a instalação de proteção aos condutores elétricos mantendo livre de qualquer tipo de contato mecânico, oferecendo uma situação segura livre de qualquer risco aos trabalhadores e ao sistema.		I-3
15	CN-1 COSTADO	10.4.4	-	+E1-E9	As instalações elétricas devem ser mantidas em condições seguras de funcionamento e seus sistemas de proteção devem ser inspecionados e controlados periodicamente, de acordo com as regulamentações existentes e definições de projetos.	Foi evidenciado que o painel elétrico possui condutores expostos com risco de rompimento mecânico ou por contato abrasivo.	Necessário a instalação de proteção aos condutores elétricos mantendo livre de qualquer tipo de contato mecânico, oferecendo uma situação segura livre de qualquer risco aos trabalhadores e ao sistema.

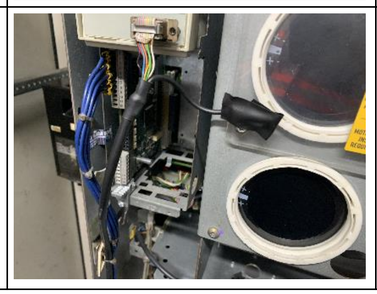
16	CN-1 COSTADO	10.4.4	-	+E1-E9	As instalações elétricas devem ser mantidas em condições seguras de funcionamento e seus sistemas de proteção devem ser inspecionados e controlados periodicamente, de acordo com as regulamentações existentes e definições de projetos.	Foi evidenciado que o painel elétrico possui cabos soltos com risco de choque elétrico.	Necessário a retirada de cabo não conectado, oferecendo uma situação segura livre de qualquer risco aos trabalhadores e ao sistema.

I-3

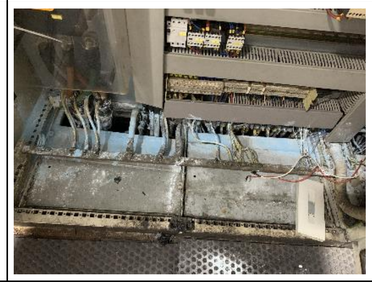
GRUPO CONERGE SINCE 1998 WITH YOU NORMAS REGULAMENTADORAS	AUDITORIA E DIAGNÓSTICO NR 10 – SEGURANÇA EM INSTALAÇÕES E SERVIÇOS EM ELETRICIDADE - COOPERSUCAR - SANTOS							LEGENDA DE INFRAÇÕES E PRIORIDADES I-1=P3, I-2=P2, I-3=P1, I-4=P0	
Nº	**ÁREA**	**REQUISITOS LEGAIS**	**ALÍNEA**	**TAG**	**DESCRIÇÃO DA NORMA**	**SITUAÇÃO ENCONTRADA**	**RECOMENDAÇÃO**	**FOTO (ANTES)**	**INFRAÇÃO NR-28**
21	CN-1 COSTADO	10.2.8.3	-	+E1.E1	O aterramento das instalações elétricas deve ser executado conforme regulamentação estabelecida pelos órgãos competentes e, na ausência desta, deve atender às Normas Internacionais vigentes.	Foi evidenciado que o aterramento do painel elétrico encontra-se com cores distintas do estipulado pela NBR 5410.	Necessário a instalação de aterramento do painel elétrico na cor verde conforme estipulado pela NBR 5410.

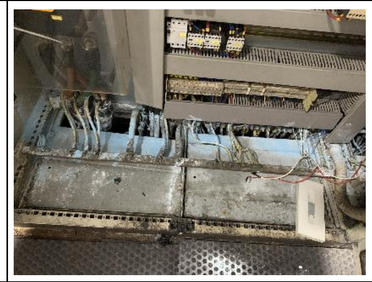
I-4
22	CN-1 COSTADO	10.4.2	-	+E1.E1	Nos trabalhos e nas atividades referidas devem ser adotadas medidas preventivas destinadas ao controle dos riscos adicionais, especialmente quanto a altura, confinamento, campos elétricos e magnéticos, explosividade, umidade, poeira, fauna e flora e outros agravantes, adotando-se a sinalização de segurança.	Foi evidenciado que existe acumulo de sujeira dentro do painel, com risco de causar falhas no sistema elétrico.	Necessário realizar limpeza periódica nos painéis, destinada a manter o controle dos riscos adicionais como poeira e outros agravantes.

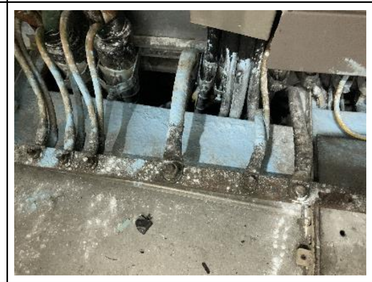
23	CN-1 COSTADO	10.4.4	-	+E1.E1	As instalações elétricas devem ser mantidas em condições seguras de funcionamento e seus sistemas de proteção devem ser inspecionados e controlados periodicamente, de acordo com as regulamentações existentes e definições de projetos.	Foi evidenciado que o painel elétrico possui condutores expostos com risco de rompimento mecânico ou por contato abrasivo.	Necessário a instalação de proteção aos condutores elétricos mantendo livre de qualquer tipo de contato mecânico, oferecendo uma situação segura livre de qualquer risco aos trabalhadores e ao sistema.

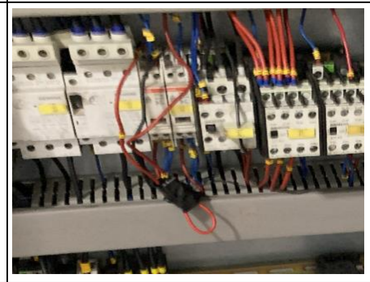
GRUPO CONERGE SINCE 1998 WITH YOU — NORMAS REGULAMENTADORAS	AUDITORIA E DIAGNÓSTICO NR 10 – SEGURANÇA EM INSTALAÇÕES E SERVIÇOS EM ELETRICIDADE - COOPERSUCAR - SANTOS							LEGENDA DE INFRAÇÕES E PRIORIDADES I-1=P3, I-2=P2, I-3=P1, I-4=P0	
Nº	**ÁREA**	**REQUISITOS LEGAIS**	**ALÍNEA**	**TAG**	**DESCRIÇÃO DA NORMA**	**SITUAÇÃO ENCONTRADA**	**RECOMENDAÇÃO**	**FOTO (ANTES)**	**INFRAÇÃO NR-28**
25	CN-1 COSTADO	10.4.4	-	+E1.E1	As instalações elétricas devem ser mantidas em condições seguras de funcionamento e seus sistemas de proteção devem ser inspecionados e controlados periodicamente, de acordo com as regulamentações existentes e definições de projetos.	Foi evidenciado que o painel elétrico possui cabos soltos com risco de choque elétrico.	Necessário a retirada de cabo não conectado, oferecendo uma situação segura livre de qualquer risco aos trabalhadores e ao sistema.		I-3
26	CN-1 COSTADO	10.4.4	-	+E1.E1	As instalações elétricas devem ser mantidas em condições seguras de funcionamento e seus sistemas de proteção devem ser inspecionados e controlados periodicamente, de acordo com as regulamentações existentes e definições de projetos.	Foi evidenciado que o painel elétrico possui cabos soltos com risco de choque elétrico.	Necessário a retirada de cabo não conectado, oferecendo uma situação segura livre de qualquer risco aos trabalhadores e ao sistema.

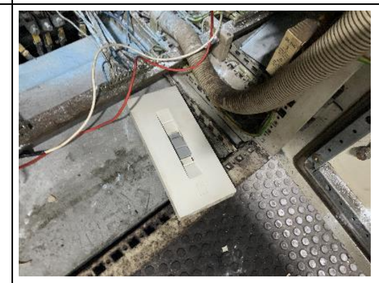
27	CN-1 COSTADO	10.4.4.1	-	+E1.E1	Os locais de serviços elétricos, compartimentos e invólucros de equipamentos e instalações elétricas são exclusivos para essa finalidade, sendo expressamente proibido utilizá-los para armazenamento ou guarda de quaisquer objetos.	Foi evidenciado que o painel elétrico possui objetos jogados em seu interior.	Necessário realizar a retirada de objetos soltos em seu interior mantendo o painel elétrico livre de objetos não pertencentes ao mesmo.

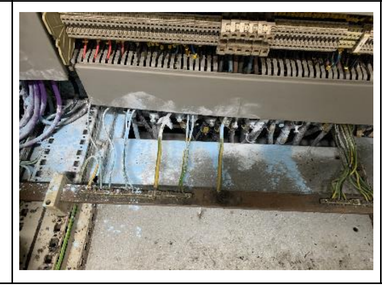
36	CN-1 COSTADO	10.4.4	-	+E1.E3	As instalações elétricas devem ser mantidas em condições seguras de funcionamento e seus sistemas de proteção devem ser inspecionados e controlados periodicamente, de acordo com as regulamentações existentes e definições de projetos.	Foi evidenciado que o painel elétrico possui condutores expostos com risco de rompimento mecânico ou por contato abrasivo.	Necessário a instalação de proteção aos condutores elétricos mantendo livre de qualquer tipo de contato mecânico, oferecendo uma situação segura livre de qualquer risco aos trabalhadores e ao sistema.

I-3

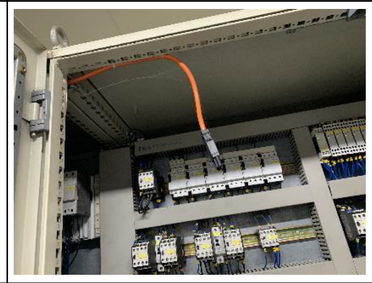
GRUPO CONERGE SINCE 1998 WITH YOU — NORMAS REGULAMENTADORAS	AUDITORIA E DIAGNÓSTICO NR 10 – SEGURANÇA EM INSTALAÇÕES E SERVIÇOS EM ELETRICIDADE - COOPERSUCAR - SANTOS							LEGENDA DE INFRAÇÕES E PRIORIDADES I-1=P3, I-2=P2, I-3=P1, I-4=P0	
Nº	**ÁREA**	**REQUISITOS LEGAIS**	**ALÍNEA**	**TAG**	**DESCRIÇÃO DA NORMA**	**SITUAÇÃO ENCONTRADA**	**RECOMENDAÇÃO**	**FOTO (ANTES)**	**INFRAÇÃO NR-28**
37	CN-1 COSTADO	10.4.4	-	+E1.E3	As instalações elétricas devem ser mantidas em condições seguras de funcionamento e seus sistemas de proteção devem ser inspecionados e controlados periodicamente, de acordo com as regulamentações existentes e definições de projetos.	Foi evidenciado que o painel elétrico possui cabos soltos com risco de choque elétrico.	Necessário a retirada de cabo não conectado, oferecendo uma situação segura livre de qualquer risco aos trabalhadores e ao sistema.

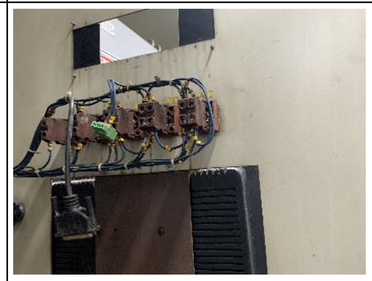
42	CN-1 COSTADO	10.4.4	-	+E1.E4	As instalações elétricas devem ser mantidas em condições seguras de funcionamento e seus sistemas de proteção devem ser inspecionados e controlados periodicamente, de acordo com as regulamentações existentes e definições de projetos.	Foi evidenciado que o painel elétrico possui condutores expostos com risco de rompimento mecânico ou por contato abrasivo.	Necessário a instalação de proteção aos condutores elétricos mantendo livre de qualquer tipo de contato mecânico, oferecendo uma situação segura livre de qualquer risco aos trabalhadores e ao sistema.

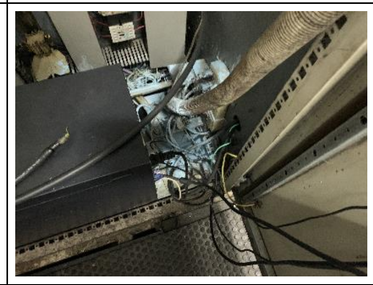
I-3
43	CN-1 COSTADO	10.4.4	-	+E1.E4	As instalações elétricas devem ser mantidas em condições seguras de funcionamento e seus sistemas de proteção devem ser inspecionados e controlados periodicamente, de acordo com as regulamentações existentes e definições de projetos.	Foi evidenciado que o painel elétrico possui condutores expostos com risco de rompimento mecânico ou por contato abrasivo.	Necessário a instalação de proteção aos condutores elétricos mantendo livre de qualquer tipo de contato mecânico, oferecendo uma situação segura livre de qualquer risco aos trabalhadores e ao sistema.

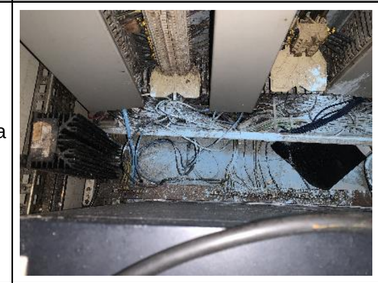
GRUPO CONERGE SINCE 1998 WITH YOU NORMAS REGULAMENTADORAS	AUDITORIA E DIAGNÓSTICO NR 10 – SEGURANÇA EM INSTALAÇÕES E SERVIÇOS EM ELETRICIDADE - COOPERSUCAR - SANTOS							LEGENDA DE INFRAÇÕES E PRIORIDADES I-1=P3, I-2=P2, I-3=P1, I-4=P0	
Nº	**ÁREA**	**REQUISITOS LEGAIS**	**ALÍNEA**	**TAG**	**DESCRIÇÃO DA NORMA**	**SITUAÇÃO ENCONTRADA**	**RECOMENDAÇÃO**	**FOTO (ANTES)**	**INFRAÇÃO NR-28**
45	CN-1 COSTADO	10.4.4	-	+E1.E4	As instalações elétricas devem ser mantidas em condições seguras de funcionamento e seus sistemas de proteção devem ser inspecionados e controlados periodicamente, de acordo com as regulamentações existentes e definições de projetos.	Foi evidenciado que o painel elétrico possui laços de condutores elétricos em baixo do painel, com risco de mal funcionamento do sistema ou ocasionar acidentes elétricos.	Necessário realizar o roteamento correto dos condutores elétricos, oferecendo uma situação segura livre de qualquer risco aos trabalhadores e ao sistema.

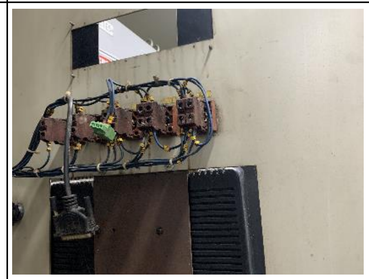
46	CN-1 COSTADO	10.4.4	-	+E1.E4	As instalações elétricas devem ser mantidas em condições seguras de funcionamento e seus sistemas de proteção devem ser inspecionados e controlados periodicamente, de acordo com as regulamentações existentes e definições de projetos.	Foi evidenciado que o painel elétrico possui cabos soltos com risco de choque elétrico.	Necessário a retirada de cabo não conectado, oferecendo uma situação segura livre de qualquer risco aos trabalhadores e ao sistema.

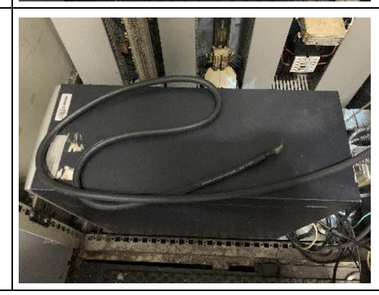
48	CN-1 COSTADO	10.4.4.1	-	+E1.E4	Os locais de serviços elétricos, compartimentos e invólucros de equipamentos e instalações elétricas são exclusivos para essa finalidade, sendo expressamente proibido utilizá-los para armazenamento ou guarda de quaisquer objetos.	Foi evidenciado que o painel elétrico possui computador em seu interior.	Necessário realizar a retirada do computador em seu interior e verificar a instalação do mesmo fora do painel mantendo o painel elétrico livre de equipamentos não pertencentes ao mesmo.

I-2

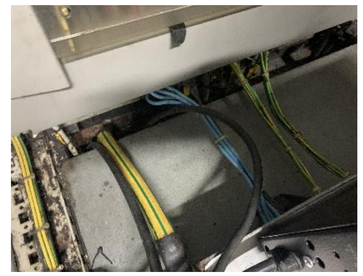
50	CN-1 COSTADO	10.10.1	c)	+E1.E4	Nas instalações e serviços em eletricidade deve ser adotada sinalização adequada de segurança, destinada à advertência e à identificação, obedecendo ao disposto na NR-26 Sinalização de Segurança, de forma a atender, dentre outras, as situações a seguir: c) restrições e impedimentos de acesso.	Foi evidenciado que a porta do painel elétrico não possui sinalização completa destinadas à advertência e a identificação sobre perigos e riscos que possam estar envolvidos os colaboradores.	Necessário instalar sinalização adequada de segurança, obedecendo ao disposto na NR-26 - Sinalização de Segurança, de forma a ficar claro o risco de choque elétrico e acesso somente de pessoas autorizadas.		I-3
51	CN-1 COSTADO	10.2.8.3	-	+E1.E5	O aterramento das instalações elétricas deve ser executado conforme regulamentação estabelecida pelos órgãos competentes e, na ausência desta, deve atender às Normas Internacionais vigentes.	Foi evidenciado que o aterramento do painel elétrico encontra-se com cores distintas do estipulado pela NBR 5410.	Necessário a instalação de aterramento do painel elétrico na cor verde conforme estipulado pela NBR 5410.

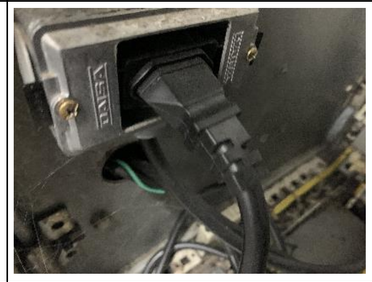
GRUPO CONERGE SINCE 1998 WITH YOU — NORMAS REGULAMENTADORAS	AUDITORIA E DIAGNÓSTICO NR 10 – SEGURANÇA EM INSTALAÇÕES E SERVIÇOS EM ELETRICIDADE - COOPERSUCAR - SANTOS							LEGENDA DE INFRAÇÕES E PRIORIDADES I-1=P3, I-2=P2, I-3=P1, I-4=P0	
Nº	**ÁREA**	**REQUISITOS LEGAIS**	**ALÍNEA**	**TAG**	**DESCRIÇÃO DA NORMA**	**SITUAÇÃO ENCONTRADA**	**RECOMENDAÇÃO**	**FOTO (ANTES)**	**INFRAÇÃO NR-28**
53	CN-1 COSTADO	10.10.1	a)	+E1.E5	Nas instalações e serviços em eletricidade deve ser adotada sinalização adequada de segurança, destinada à advertência e à identificação, obedecendo ao disposto na NR-26 Sinalização de Segurança, de forma a atender, dentre outras, as situações a seguir: a) identificação de circuitos elétricos.	Foi evidenciado que a tomada instalada não possui identificação de alimentação de tensão.	Necessário a instalação de identificação de nível de tensão da tomada, obedecendo ao disposto na NR-26 - Sinalização de Segurança.

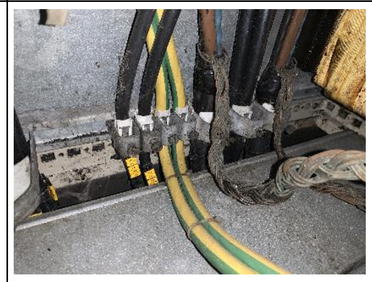
54	CN-1 COSTADO	10.10.1	c)	+E1.E5	Nas instalações e serviços em eletricidade deve ser adotada sinalização adequada de segurança, destinada à advertência e à identificação, obedecendo ao disposto na NR-26 Sinalização de Segurança, de forma a atender, dentre outras, as situações a seguir: c) restrições e impedimentos de acesso.	Foi evidenciado que a porta do painel elétrico não possui sinalização completa destinadas à advertência e a identificação sobre perigos e riscos que possam estar envolvidos os colaboradores.	Necessário instalar sinalização adequada de segurança, obedecendo ao disposto na NR-26 - Sinalização de Segurança, de forma a ficar claro o risco de choque elétrico e acesso somente de pessoas autorizadas.		I-3
55	CN-1 COSTADO	10.4.4	-	+E1.E6	As instalações elétricas devem ser mantidas em condições seguras de funcionamento e seus sistemas de proteção devem ser inspecionados e controlados periodicamente, de acordo com as regulamentações existentes e definições de projetos.	Foi evidenciado que o painel elétrico possui condutores expostos com risco de rompimento mecânico ou por contato abrasivo.	Necessário a instalação de proteção aos condutores elétricos mantendo livre de qualquer tipo de contato mecânico, oferecendo uma situação segura livre de qualquer risco aos trabalhadores e ao sistema.
