RELATÓRIO DE AUDITORIA E DIAGNÓSTICO NR-10

COPERSUCAR

COPERSUCAR S/A
SANTOS - SP

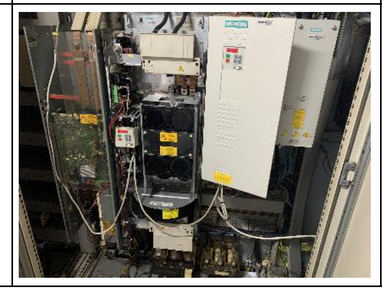
56	CN-1 COSTADO	10.4.4	-	+E1.E6	As instalações elétricas devem ser mantidas em condições seguras de funcionamento e seus sistemas de proteção devem ser inspecionados e controlados periodicamente, de acordo com as regulamentações existentes e definições de projetos.	Foi evidenciado que o painel elétrico possui condutores expostos com risco de rompimento mecânico ou por contato abrasivo.	Necessário a instalação de proteção aos condutores elétricos mantendo livre de qualquer tipo de contato mecânico, oferecendo uma situação segura livre de qualquer risco aos trabalhadores e ao sistema.

I-3

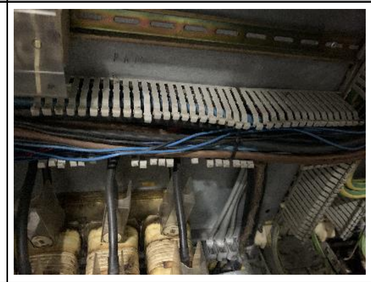
GRUPO CONERGE SINCE 1998 WITH YOU — NORMAS REGULAMENTADORAS	AUDITORIA E DIAGNÓSTICO NR 10 – SEGURANÇA EM INSTALAÇÕES E SERVIÇOS EM ELETRICIDADE - COOPERSUCAR - SANTOS						LEGENDA DE INFRAÇÕES E PRIORIDADES I-1=P3, I-2=P2, I-3=P1, I-4=P0	
Nº	**ÁREA**	**REQUISITOS LEGAIS**	**ALÍNEA**	**TAG**	**DESCRIÇÃO DA NORMA**	**SITUAÇÃO ENCONTRADA**	**RECOMENDAÇÃO**	**FOTO (ANTES)**	**INFRAÇÃO NR-28**
57	CN-1 COSTADO	10.4.4	-	+E1.E6	As instalações elétricas devem ser mantidas em condições seguras de funcionamento e seus sistemas de proteção devem ser inspecionados e controlados periodicamente, de acordo com as regulamentações existentes e definições de projetos.	Foi evidenciado que o painel elétrico possui canaletas abertas com risco de rompimento mecânico ou por contato abrasivo dos condutores elétricos.	Necessário o fechamento das canaletas para a proteção dos condutores elétricos mantendo livre de qualquer tipo de contato mecânico, oferecendo uma situação segura livre de qualquer risco aos trabalhadores e ao sistema.

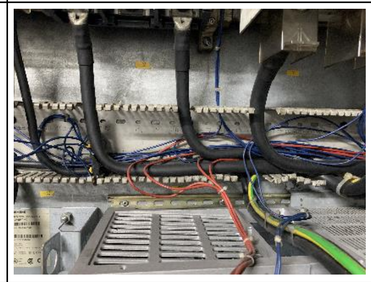
58	CN-1 COSTADO	10.4.4	-	+E1.E6	As instalações elétricas devem ser mantidas em condições seguras de funcionamento e seus sistemas de proteção devem ser inspecionados e controlados periodicamente, de acordo com as regulamentações existentes e definições de projetos.	Foi evidenciado que o painel elétrico possui canaletas abertas com risco de rompimento mecânico ou por contato abrasivo dos condutores elétricos.	Necessário o fechamento das canaletas para a proteção dos condutores elétricos mantendo livre de qualquer tipo de contato mecânico, oferecendo uma situação segura livre de qualquer risco aos trabalhadores e ao sistema.

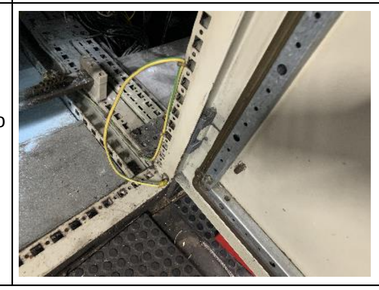
60	CN-1 COSTADO	10.2.8.3	-	+E1.E7	O aterramento das instalações elétricas deve ser executado conforme regulamentação estabelecida pelos órgãos competentes e, na ausência desta, deve atender às Normas Internacionais vigentes.	Foi evidenciado que o aterramento do painel elétrico encontra-se desconectado.	Necessário a reinstalação de aterramento do painel elétrico conforme estipulado pela NBR 5410.

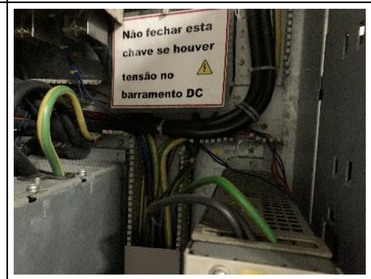
62	CN-1 COSTADO	10.4.4	-	+E1.E7	As instalações elétricas devem ser mantidas em condições seguras de funcionamento e seus sistemas de proteção devem ser inspecionados e controlados periodicamente, de acordo com as regulamentações existentes e definições de projetos.	Foi evidenciado que o painel elétrico possui condutores expostos com risco de rompimento mecânico ou por contato abrasivo.	Necessário a instalação de proteção aos condutores elétricos mantendo livre de qualquer tipo de contato mecânico, oferecendo uma situação segura livre de qualquer risco aos trabalhadores e ao sistema.

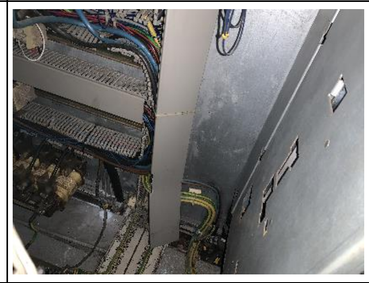
I-3
63	CN-1 COSTADO	10.4.4	-	+E1.E7	As instalações elétricas devem ser mantidas em condições seguras de funcionamento e seus sistemas de proteção devem ser inspecionados e controlados periodicamente, de acordo com as regulamentações existentes e definições de projetos.	Foi evidenciado que o painel elétrico possui canaletas abertas com risco de rompimento mecânico ou por contato abrasivo dos condutores elétricos.	Necessário o fechamento das canaletas para a proteção dos condutores elétricos mantendo livre de qualquer tipo de contato mecânico, oferecendo uma situação segura livre de qualquer risco aos trabalhadores e ao sistema.

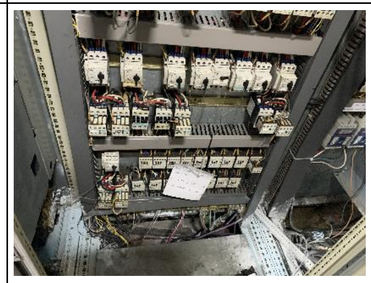
67	CN-1 COSTADO	10.4.2	-	K1	Nos trabalhos e nas atividades referidas devem ser adotadas medidas preventivas destinadas ao controle dos riscos adicionais, especialmente quanto a altura, confinamento, campos elétricos e magnéticos, explosividade, umidade, poeira, fauna e flora e outros agravantes, adotando-se a sinalização de segurança.	Foi evidenciado que existe acumulo de sujeira dentro do painel, com risco de causar falhas no sistema elétrico.	Necessário realizar limpeza periódica nos painéis, destinada a manter o controle dos riscos adicionais como poeira e outros agravantes.

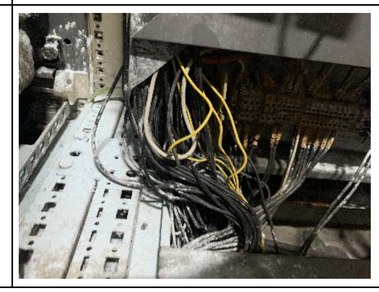
I-4
68	CN-1 COSTADO	10.4.4	-	K1	As instalações elétricas devem ser mantidas em condições seguras de funcionamento e seus sistemas de proteção devem ser inspecionados e controlados periodicamente, de acordo com as regulamentações existentes e definições de projetos.	Foi evidenciado que o painel elétrico possui condutores expostos com risco de rompimento mecânico ou por contato abrasivo.	Necessário a instalação de proteção aos condutores elétricos mantendo livre de qualquer tipo de contato mecânico, oferecendo uma situação segura livre de qualquer risco aos trabalhadores e ao sistema.

I-3

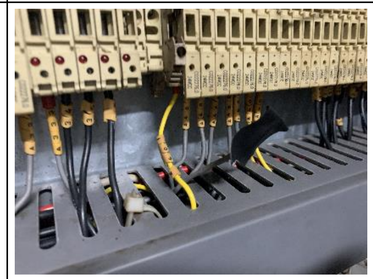
70	CN-1 COSTADO	10.4.4	-	K1	As instalações elétricas devem ser mantidas em condições seguras de funcionamento e seus sistemas de proteção devem ser inspecionados e controlados periodicamente, de acordo com as regulamentações existentes e definições de projetos.	Foi evidenciado que o painel elétrico possui cabos soltos com risco de choque elétrico.	Necessário a retirada de cabo não conectado, oferecendo uma situação segura livre de qualquer risco aos trabalhadores e ao sistema.

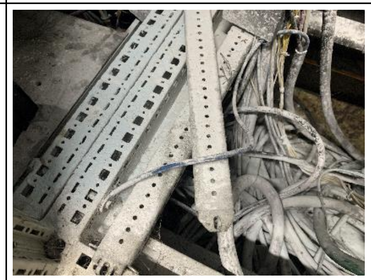
GRUPO CONERGE SINCE 1998 WITH YOU NORMAS REGULAMENTADORAS	AUDITORIA E DIAGNÓSTICO NR 10 – SEGURANÇA EM INSTALAÇÕES E SERVIÇOS EM ELETRICIDADE - COOPERSUCAR - SANTOS							LEGENDA DE INFRAÇÕES E PRIORIDADES I-1=P3, I-2=P2, I-3=P1, I-4=P0	
Nº	**ÁREA**	**REQUISITOS LEGAIS**	**ALÍNEA**	**TAG**	**DESCRIÇÃO DA NORMA**	**SITUAÇÃO ENCONTRADA**	**RECOMENDAÇÃO**	**FOTO (ANTES)**	**INFRAÇÃO NR-28**
73	CN-1 COSTADO	10.2.8.3	-	JET	O aterramento das instalações elétricas deve ser executado conforme regulamentação estabelecida pelos órgãos competentes e, na ausência desta, deve atender às Normas Internacionais vigentes.	Foi evidenciado que a porta do painel elétrico encontra-se sem aterramento conforme estipulado pela NBR 5410.	Necessário a instalação de aterramento na porta do painel elétrico na cor verde conforme estipulado pela NBR 5410.		I-4
74	CN-1 COSTADO	10.2.8.3	-	JET	O aterramento das instalações elétricas deve ser executado conforme regulamentação estabelecida pelos órgãos competentes e, na ausência desta, deve atender às Normas Internacionais vigentes.	Foi evidenciado que o aterramento do painel elétrico encontra-se com cores distintas do estipulado pela NBR 5410.	Necessário a instalação de aterramento do painel elétrico na cor verde conforme estipulado pela NBR 5410.

I-4

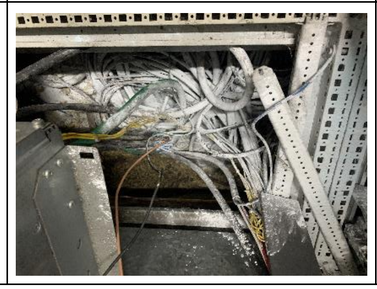
75	CN-1 COSTADO	10.4.1	-	JET	As instalações elétricas devem ser construídas, montadas, operadas, reformadas, ampliadas, reparadas e inspecionadas de forma a garantir a segurança e a saúde dos trabalhadores e dos usuários, e serem supervisionadas por profissional autorizado, conforme dispõe esta NR.	Foi evidenciado que a porta do painel elétrico encontra-se danificada.	Necessário realizar manutenção ou a troca da porta do painel elétrico.		I-4
76	CN-1 COSTADO	10.4.2	-	JET	Nos trabalhos e nas atividades referidas devem ser adotadas medidas preventivas destinadas ao controle dos riscos adicionais, especialmente quanto a altura, confinamento, campos elétricos e magnéticos, explosividade, umidade, poeira, fauna e flora e outros agravantes, adotando-se a sinalização de segurança.	Foi evidenciado que existe acumulo de sujeira dentro do painel, com risco de causar falhas no sistema elétrico.	Necessário realizar limpeza periódica nos painéis, destinada a manter o controle dos riscos adicionais como poeira e outros agravantes.

I-4

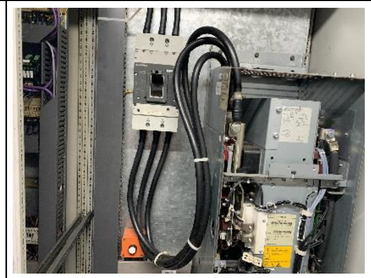
78	CN-1 COSTADO	10.4.4	-	JET	As instalações elétricas devem ser mantidas em condições seguras de funcionamento e seus sistemas de proteção devem ser inspecionados e controlados periodicamente, de acordo com as regulamentações existentes e definições de projetos.	Foi evidenciado que o painel elétrico possui condutores expostos com risco de rompimento mecânico ou por contato abrasivo.	Necessário a instalação de proteção de acrílico aos condutores elétricos mantendo livre de qualquer tipo de contato mecânico, oferecendo uma situação segura livre de qualquer risco aos trabalhadores e ao sistema.

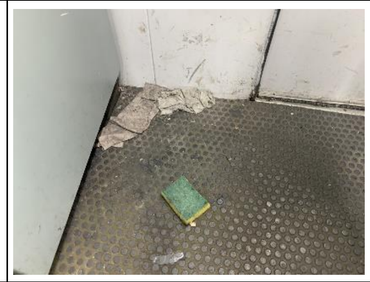
GRUPO CONERGE SINCE 1998 WITH YOU — NORMAS REGULAMENTADORAS	AUDITORIA E DIAGNÓSTICO NR 10 – SEGURANÇA EM INSTALAÇÕES E SERVIÇOS EM ELETRICIDADE - COOPERSUCAR - SANTOS							LEGENDA DE INFRAÇÕES E PRIORIDADES I-1=P3, I-2=P2, I-3=P1, I-4=P0	
Nº	**ÁREA**	**REQUISITOS LEGAIS**	**ALÍNEA**	**TAG**	**DESCRIÇÃO DA NORMA**	**SITUAÇÃO ENCONTRADA**	**RECOMENDAÇÃO**	**FOTO (ANTES)**	**INFRAÇÃO NR-28**
89	CN-2 COSTADO	10.4.3	-	SALA CCM	Nos locais de trabalho só podem ser utilizados equipamentos, dispositivos e ferramentas elétricas compatíveis com a instalação elétrica existente, preservando-se as características de proteção, respeitadas as recomendações do fabricante e as influências externas.	Foi evidenciado que a CCM possui objetos em seu interior não pertencentes ao ambiente elétrico.	Necessário manter a CCM livre de objetos não pertencentes ao mesmo.

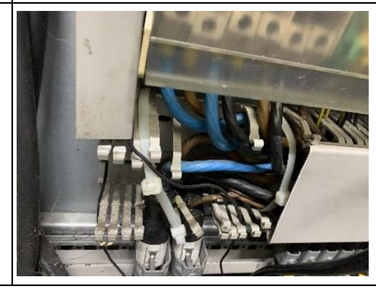
99	CN-2 COSTADO	10.4.4	-	E1-E9	As instalações elétricas devem ser mantidas em condições seguras de funcionamento e seus sistemas de proteção devem ser inspecionados e controlados periodicamente, de acordo com as regulamentações existentes e definições de projetos.	Foi evidenciado que o painel elétrico possui condutores expostos com risco de rompimento mecânico ou por contato abrasivo.	Necessário a instalação de proteção aos condutores elétricos mantendo livre de qualquer tipo de contato mecânico, oferecendo uma situação segura livre de qualquer risco aos trabalhadores e ao sistema.		I-3
100	CN-2 COSTADO	10.4.4	-	E1-E9	As instalações elétricas devem ser mantidas em condições seguras de funcionamento e seus sistemas de proteção devem ser inspecionados e controlados periodicamente, de acordo com as regulamentações existentes e definições de projetos.	Foi evidenciado que o painel elétrico possui condutores expostos com risco de rompimento mecânico ou por contato abrasivo.	Necessário a instalação de proteção aos condutores elétricos mantendo livre de qualquer tipo de contato mecânico, oferecendo uma situação segura livre de qualquer risco aos trabalhadores e ao sistema.

I-3

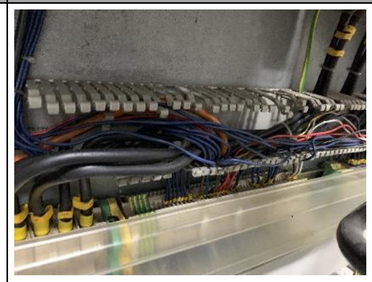
GRUPO CONERGE SINCE 1998 WITH YOU — NORMAS REGULAMENTADORAS	AUDITORIA E DIAGNÓSTICO NR 10 – SEGURANÇA EM INSTALAÇÕES E SERVIÇOS EM ELETRICIDADE - COOPERSUCAR - SANTOS							LEGENDA DE INFRAÇÕES E PRIORIDADES I-1=P3, I-2=P2, I-3=P1, I-4=P0	
Nº	**ÁREA**	**REQUISITOS LEGAIS**	**ALÍNEA**	**TAG**	**DESCRIÇÃO DA NORMA**	**SITUAÇÃO ENCONTRADA**	**RECOMENDAÇÃO**	**FOTO (ANTES)**	**INFRAÇÃO NR-28**
101	CN-2 COSTADO	10.4.4	-	E1-E9	As instalações elétricas devem ser mantidas em condições seguras de funcionamento e seus sistemas de proteção devem ser inspecionados e controlados periodicamente, de acordo com as regulamentações existentes e definições de projetos.	Foi evidenciado que o painel elétrico possui canaletas abertas com risco de rompimento mecânico ou por contato abrasivo dos condutores elétricos.	Necessário o fechamento das canaletas para a proteção dos condutores elétricos mantendo livre de qualquer tipo de contato mecânico, oferecendo uma situação segura livre de qualquer risco aos trabalhadores e ao sistema.

I-3

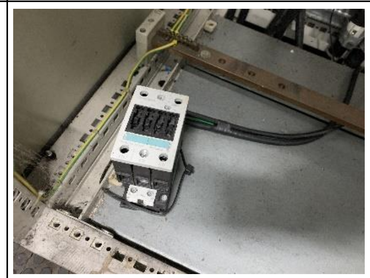
102	CN-2 COSTADO	10.4.4.1	-	E1-E9	Os locais de serviços elétricos, compartimentos e invólucros de equipamentos e instalações elétricas são exclusivos para essa finalidade, sendo expressamente proibido utilizá-los para armazenamento ou guarda de quaisquer objetos.	Foi evidenciado que o painel elétrico possui equipamento elétrico solto em seu interior.	Necessário realizar a retirada de equipamento elétrico solto em seu interior.

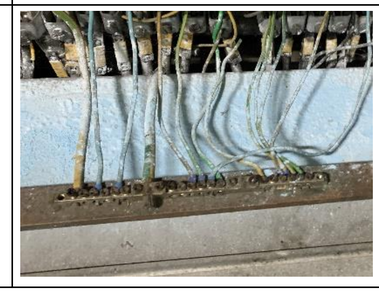
104	CN-2 COSTADO	10.2.8.3	-	E1-E1	O aterramento das instalações elétricas deve ser executado conforme regulamentação estabelecida pelos órgãos competentes e, na ausência desta, deve atender às Normas Internacionais vigentes.	Foi evidenciado que o aterramento do painel elétrico encontra-se com cores distintas do estipulado pela NBR 5410.	Necessário a instalação de aterramento do painel elétrico na cor verde conforme estipulado pela NBR 5410.

I-4

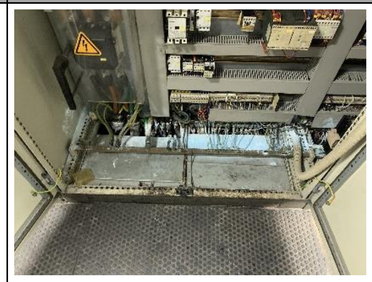
GRUPO CONERGE SINCE 1998 WITH YOU — NORMAS REGULAMENTADORAS	AUDITORIA E DIAGNÓSTICO NR 10 – SEGURANÇA EM INSTALAÇÕES E SERVIÇOS EM ELETRICIDADE - COOPERSUCAR - SANTOS							LEGENDA DE INFRAÇÕES E PRIORIDADES I-1=P3, I-2=P2, I-3=P1, I-4=P0	
Nº	**ÁREA**	**REQUISITOS LEGAIS**	**ALÍNEA**	**TAG**	**DESCRIÇÃO DA NORMA**	**SITUAÇÃO ENCONTRADA**	**RECOMENDAÇÃO**	**FOTO (ANTES)**	**INFRAÇÃO NR-28**
105	CN-2 COSTADO	10.4.2	-	E1-E1	Nos trabalhos e nas atividades referidas devem ser adotadas medidas preventivas destinadas ao controle dos riscos adicionais, especialmente quanto a altura, confinamento, campos elétricos e magnéticos, explosividade, umidade, poeira, fauna e flora e outros agravantes, adotando-se a sinalização de segurança.	Foi evidenciado que existe acumulo de sujeira dentro do painel, com risco de causar falhas no sistema elétrico.	Necessário realizar limpeza periódica nos painéis, destinada a manter o controle dos riscos adicionais como poeira e outros agravantes.

I-4

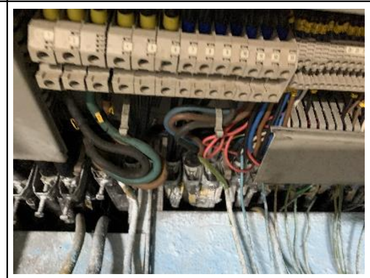
106	CN-2 COSTADO	10.4.4	-	E1-E1	As instalações elétricas devem ser mantidas em condições seguras de funcionamento e seus sistemas de proteção devem ser inspecionados e controlados periodicamente, de acordo com as regulamentações existentes e definições de projetos.	Foi evidenciado que o painel elétrico possui condutores expostos com risco de rompimento mecânico ou por contato abrasivo.	Necessário a instalação de proteção aos condutores elétricos mantendo livre de qualquer tipo de contato mecânico, oferecendo uma situação segura livre de qualquer risco aos trabalhadores e ao sistema.

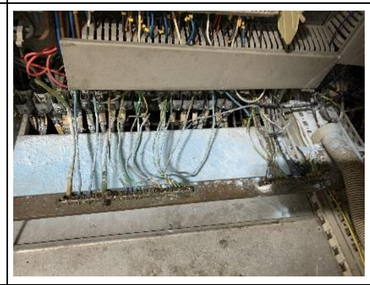
I-3
107	CN-2 COSTADO	10.4.4	-	E1-E1	As instalações elétricas devem ser mantidas em condições seguras de funcionamento e seus sistemas de proteção devem ser inspecionados e controlados periodicamente, de acordo com as regulamentações existentes e definições de projetos.	Foi evidenciado que o painel elétrico possui condutores expostos com risco de rompimento mecânico ou por contato abrasivo.	Necessário a instalação de proteção aos condutores elétricos mantendo livre de qualquer tipo de contato mecânico, oferecendo uma situação segura livre de qualquer risco aos trabalhadores e ao sistema.

I-3

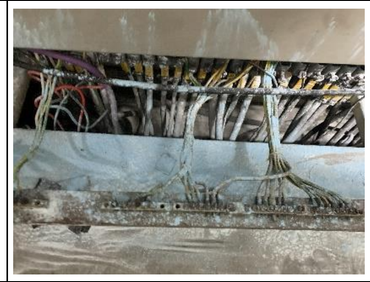
111	CN-2 COSTADO	10.4.4	-	E1-E2	As instalações elétricas devem ser mantidas em condições seguras de funcionamento e seus sistemas de proteção devem ser inspecionados e controlados periodicamente, de acordo com as regulamentações existentes e definições de projetos.	Foi evidenciado que o painel elétrico possui condutores expostos com risco de rompimento mecânico ou por contato abrasivo.	Necessário a instalação de proteção aos condutores elétricos mantendo livre de qualquer tipo de contato mecânico, oferecendo uma situação segura livre de qualquer risco aos trabalhadores e ao sistema.

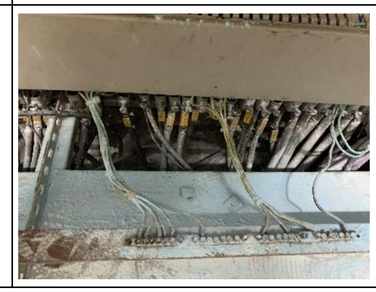
I-3
112	CN-2 COSTADO	10.4.4	-	E1-E2	As instalações elétricas devem ser mantidas em condições seguras de funcionamento e seus sistemas de proteção devem ser inspecionados e controlados periodicamente, de acordo com as regulamentações existentes e definições de projetos.	Foi evidenciado que o painel elétrico possui condutores expostos com risco de rompimento mecânico ou por contato abrasivo.	Necessário a instalação de proteção aos condutores elétricos mantendo livre de qualquer tipo de contato mecânico, oferecendo uma situação segura livre de qualquer risco aos trabalhadores e ao sistema.

I-3

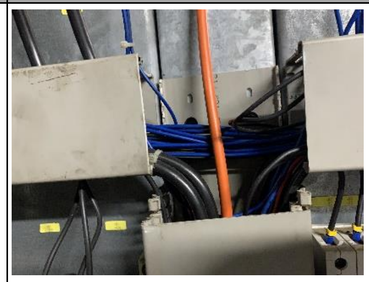
GRUPO CONERGE SINCE 1998 WITH YOU NORMAS REGULAMENTADORAS	AUDITORIA E DIAGNÓSTICO NR 10 – SEGURANÇA EM INSTALAÇÕES E SERVIÇOS EM ELETRICIDADE - COOPERSUCAR - SANTOS						LEGENDA DE INFRAÇÕES E PRIORIDADES I-1=P3, I-2=P2, I-3=P1, I-4=P0	
Nº	**ÁREA**	**REQUISITOS LEGAIS**	**ALÍNEA**	**TAG**	**DESCRIÇÃO DA NORMA**	**SITUAÇÃO ENCONTRADA**	**RECOMENDAÇÃO**	**FOTO (ANTES)**	**INFRAÇÃO NR-28**
113	CN-2 COSTADO	10.4.4	-	E1-E2	As instalações elétricas devem ser mantidas em condições seguras de funcionamento e seus sistemas de proteção devem ser inspecionados e controlados periodicamente, de acordo com as regulamentações existentes e definições de projetos.	Foi evidenciado que o painel elétrico possui condutores expostos com risco de rompimento mecânico ou por contato abrasivo.	Necessário a instalação de proteção aos condutores elétricos mantendo livre de qualquer tipo de contato mecânico, oferecendo uma situação segura livre de qualquer risco aos trabalhadores e ao sistema.

I-3

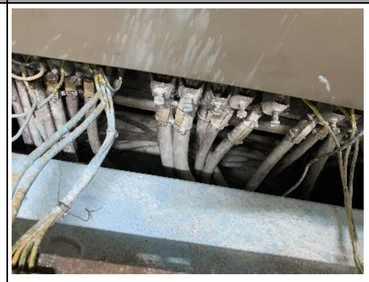
GRUPO CONERGE SINCE 1998 WITH YOU NORMAS REGULAMENTADORAS	AUDITORIA E DIAGNÓSTICO NR 10 – SEGURANÇA EM INSTALAÇÕES E SERVIÇOS EM ELETRICIDADE - COOPERSUCAR - SANTOS						LEGENDA DE INFRAÇÕES E PRIORIDADES I-1=P3, I-2=P2, I-3=P1, I-4=P0	
Nº	**ÁREA**	**REQUISITOS LEGAIS**	**ALÍNEA**	**TAG**	**DESCRIÇÃO DA NORMA**	**SITUAÇÃO ENCONTRADA**	**RECOMENDAÇÃO**	**FOTO (ANTES)**	**INFRAÇÃO NR-28**
117	CN-2 COSTADO	10.4.4	-	E1-E3	As instalações elétricas devem ser mantidas em condições seguras de funcionamento e seus sistemas de proteção devem ser inspecionados e controlados periodicamente, de acordo com as regulamentações existentes e definições de projetos.	Foi evidenciado que o painel elétrico possui condutores expostos com risco de rompimento mecânico ou por contato abrasivo.	Necessário a instalação de proteção aos condutores elétricos mantendo livre de qualquer tipo de contato mecânico, oferecendo uma situação segura livre de qualquer risco aos trabalhadores e ao sistema.

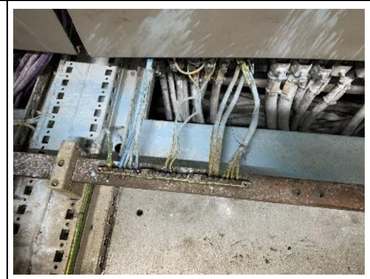
118	CN-2 COSTADO	10.4.4	-	E1-E3	As instalações elétricas devem ser mantidas em condições seguras de funcionamento e seus sistemas de proteção devem ser inspecionados e controlados periodicamente, de acordo com as regulamentações existentes e definições de projetos.	Foi evidenciado que o painel elétrico possui condutores expostos com risco de rompimento mecânico ou por contato abrasivo.	Necessário a instalação de proteção aos condutores elétricos mantendo livre de qualquer tipo de contato mecânico, oferecendo uma situação segura livre de qualquer risco aos trabalhadores e ao sistema.

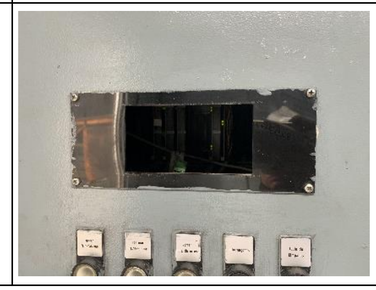
120	CN-2 COSTADO	10.4.1	-	E1-E4	As instalações elétricas devem ser construídas, montadas, operadas, reformadas, ampliadas, reparadas e inspecionadas de forma a garantir a segurança e a saúde dos trabalhadores e dos usuários, e serem supervisionadas por profissional autorizado, conforme dispõe esta NR.	Foi evidenciado que a porta do painel elétrico encontra-se com vão, com o risco de choque mecânico dos condutores elétricos.	Necessário realizar o fechamento da porta do painel elétrico.

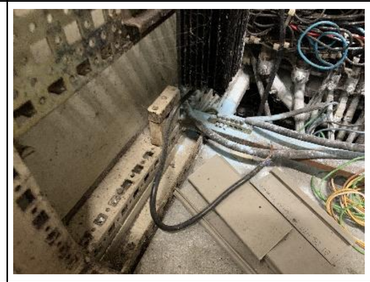
GRUPO CONERGE SINCE 1998 WITH YOU — NORMAS REGULAMENTADORAS	AUDITORIA E DIAGNÓSTICO NR 10 – SEGURANÇA EM INSTALAÇÕES E SERVIÇOS EM ELETRICIDADE - COOPERSUCAR - SANTOS							LEGENDA DE INFRAÇÕES E PRIORIDADES I-1=P3, I-2=P2, I-3=P1, I-4=P0	
Nº	**ÁREA**	**REQUISITOS LEGAIS**	**ALÍNEA**	**TAG**	**DESCRIÇÃO DA NORMA**	**SITUAÇÃO ENCONTRADA**	**RECOMENDAÇÃO**	**FOTO (ANTES)**	**INFRAÇÃO NR-28**
121	CN-2 COSTADO	10.4.2	-	E1-E4	Nos trabalhos e nas atividades referidas devem ser adotadas medidas preventivas destinadas ao controle dos riscos adicionais, especialmente quanto a altura, confinamento, campos elétricos e magnéticos, explosividade, umidade, poeira, fauna e flora e outros agravantes, adotando-se a sinalização de segurança.	Foi evidenciado que existe acumulo de sujeira dentro do painel, com risco de causar falhas no sistema elétrico.	Necessário realizar limpeza periódica nos painéis, destinada a manter o controle dos riscos adicionais como poeira e outros agravantes.

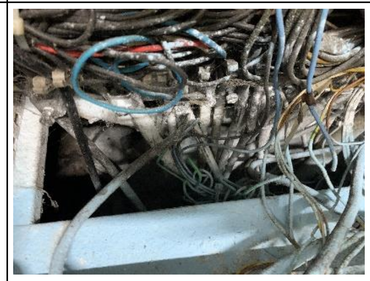
122	CN-2 COSTADO	10.4.2	-	E1-E4	Nos trabalhos e nas atividades referidas devem ser adotadas medidas preventivas destinadas ao controle dos riscos adicionais, especialmente quanto a altura, confinamento, campos elétricos e magnéticos, explosividade, umidade, poeira, fauna e flora e outros agravantes, adotando-se a sinalização de segurança.	Foi evidenciado que existe acumulo de sujeira dentro do painel, com risco de causar falhas no sistema elétrico.	Necessário realizar limpeza periódica nos painéis, destinada a manter o controle dos riscos adicionais como poeira e outros agravantes.

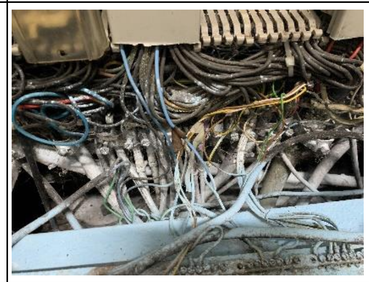
I-4
123	CN-2 COSTADO	10.4.4	-	E1-E4	As instalações elétricas devem ser mantidas em condições seguras de funcionamento e seus sistemas de proteção devem ser inspecionados e controlados periodicamente, de acordo com as regulamentações existentes e definições de projetos.	Foi evidenciado que o painel elétrico possui canaletas abertas com risco de rompimento mecânico ou por contato abrasivo dos condutores elétricos.	Necessário o fechamento das canaletas para a proteção dos condutores elétricos mantendo livre de qualquer tipo de contato mecânico, oferecendo uma situação segura livre de qualquer risco aos trabalhadores e ao sistema.

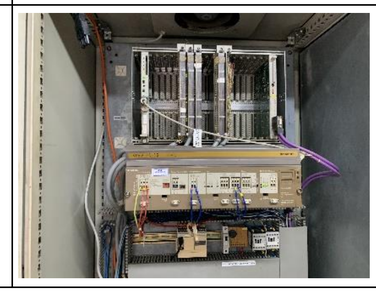
124	CN-2 COSTADO	10.4.4	-	E1-E4	As instalações elétricas devem ser mantidas em condições seguras de funcionamento e seus sistemas de proteção devem ser inspecionados e controlados periodicamente, de acordo com as regulamentações existentes e definições de projetos.	Foi evidenciado que o painel elétrico possui condutores expostos com risco de rompimento mecânico ou por contato abrasivo.	Necessário a instalação de proteção aos condutores elétricos mantendo livre de qualquer tipo de contato mecânico, oferecendo uma situação segura livre de qualquer risco aos trabalhadores e ao sistema.

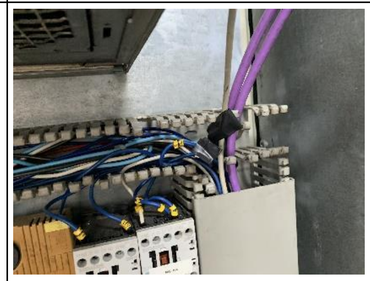
126	CN-2 COSTADO	10.4.4	-	E1-E4	As instalações elétricas devem ser mantidas em condições seguras de funcionamento e seus sistemas de proteção devem ser inspecionados e controlados periodicamente, de acordo com as regulamentações existentes e definições de projetos.	Foi evidenciado que o painel elétrico possui canaletas abertas com risco de rompimento mecânico ou por contato abrasivo dos condutores elétricos.	Necessário o fechamento das canaletas para a proteção dos condutores elétricos mantendo livre de qualquer tipo de contato mecânico, oferecendo uma situação segura livre de qualquer risco aos trabalhadores e ao sistema.

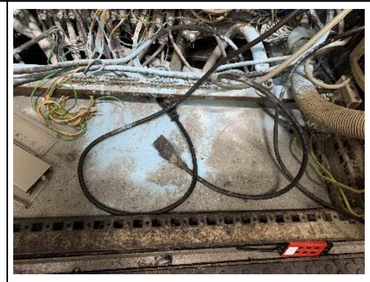
GRUPO CONERGE SINCE 1998 WITH YOU — NORMAS REGULAMENTADORAS	AUDITORIA E DIAGNÓSTICO NR 10 – SEGURANÇA EM INSTALAÇÕES E SERVIÇOS EM ELETRICIDADE - COOPERSUCAR - SANTOS							LEGENDA DE INFRAÇÕES E PRIORIDADES I-1=P3, I-2=P2, I-3=P1, I-4=P0	
Nº	**ÁREA**	**REQUISITOS LEGAIS**	**ALÍNEA**	**TAG**	**DESCRIÇÃO DA NORMA**	**SITUAÇÃO ENCONTRADA**	**RECOMENDAÇÃO**	**FOTO (ANTES)**	**INFRAÇÃO NR-28**
129	CN-2 COSTADO	10.4.4	-	E1-E4	As instalações elétricas devem ser mantidas em condições seguras de funcionamento e seus sistemas de proteção devem ser inspecionados e controlados periodicamente, de acordo com as regulamentações existentes e definições de projetos.	Foi evidenciado que o painel elétrico possui cabos soltos com risco de choque elétrico.	Necessário a retirada de cabo não conectado, oferecendo uma situação segura livre de qualquer risco aos trabalhadores e ao sistema.

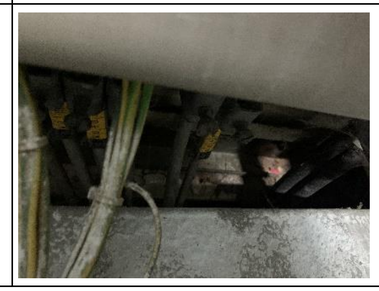
136	CN-2 COSTADO	10.4.4	-	E1-E5	As instalações elétricas devem ser mantidas em condições seguras de funcionamento e seus sistemas de proteção devem ser inspecionados e controlados periodicamente, de acordo com as regulamentações existentes e definições de projetos.	Foi evidenciado que o painel elétrico possui condutores expostos com risco de rompimento mecânico ou por contato abrasivo.	Necessário a instalação de proteção aos condutores elétricos mantendo livre de qualquer tipo de contato mecânico, oferecendo uma situação segura livre de qualquer risco aos trabalhadores e ao sistema.

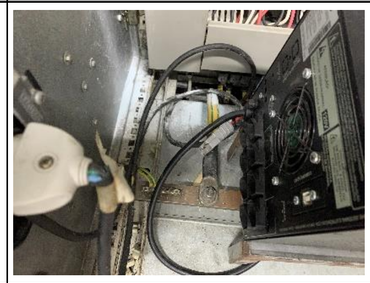
GRUPO CONERGE SINCE 1998 WITH YOU NORMAS REGULAMENTADORAS	AUDITORIA E DIAGNÓSTICO NR 10 – SEGURANÇA EM INSTALAÇÕES E SERVIÇOS EM ELETRICIDADE - COOPERSUCAR - SANTOS						LEGENDA DE INFRAÇÕES E PRIORIDADES I-1=P3, I-2=P2, I-3=P1, I-4=P0	
Nº	**ÁREA**	**REQUISITOS LEGAIS**	**ALÍNEA**	**TAG**	**DESCRIÇÃO DA NORMA**	**SITUAÇÃO ENCONTRADA**	**RECOMENDAÇÃO**	**FOTO (ANTES)**	**INFRAÇÃO NR-28**
137	CN-2 COSTADO	10.4.4	-	E1-E5	As instalações elétricas devem ser mantidas em condições seguras de funcionamento e seus sistemas de proteção devem ser inspecionados e controlados periodicamente, de acordo com as regulamentações existentes e definições de projetos.	Foi evidenciado que o painel elétrico possui condutores expostos com risco de rompimento mecânico ou por contato abrasivo.	Necessário a instalação de proteção aos condutores elétricos mantendo livre de qualquer tipo de contato mecânico, oferecendo uma situação segura livre de qualquer risco aos trabalhadores e ao sistema.

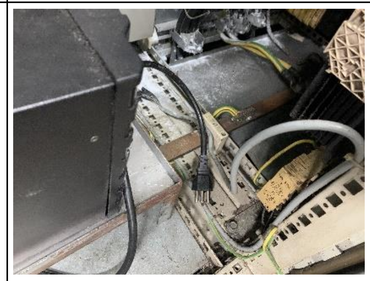
138	CN-2 COSTADO	10.4.4	-	E1-E5	As instalações elétricas devem ser mantidas em condições seguras de funcionamento e seus sistemas de proteção devem ser inspecionados e controlados periodicamente, de acordo com as regulamentações existentes e definições de projetos.	Foi evidenciado que o painel elétrico possui cabos soltos com risco de choque elétrico.	Necessário a retirada de cabo não conectado, oferecendo uma situação segura livre de qualquer risco aos trabalhadores e ao sistema.

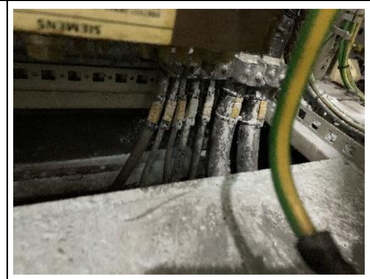
142	CN-2 COSTADO	10.4.4	-	E1-E6	As instalações elétricas devem ser mantidas em condições seguras de funcionamento e seus sistemas de proteção devem ser inspecionados e controlados periodicamente, de acordo com as regulamentações existentes e definições de projetos.	Foi evidenciado que o painel elétrico possui condutores expostos com risco de rompimento mecânico ou por contato abrasivo.	Necessário a instalação de proteção aos condutores elétricos mantendo livre de qualquer tipo de contato mecânico, oferecendo uma situação segura livre de qualquer risco aos trabalhadores e ao sistema.

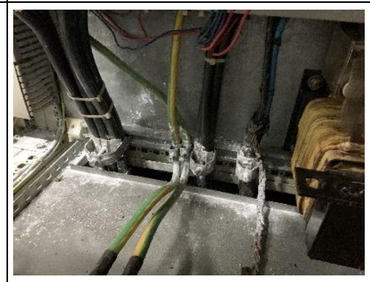
I-3
143	CN-2 COSTADO	10.4.4	-	E1-E6	As instalações elétricas devem ser mantidas em condições seguras de funcionamento e seus sistemas de proteção devem ser inspecionados e controlados periodicamente, de acordo com as regulamentações existentes e definições de projetos.	Foi evidenciado que o painel elétrico possui condutores expostos com risco de rompimento mecânico ou por contato abrasivo.	Necessário a instalação de proteção aos condutores elétricos mantendo livre de qualquer tipo de contato mecânico, oferecendo uma situação segura livre de qualquer risco aos trabalhadores e ao sistema.

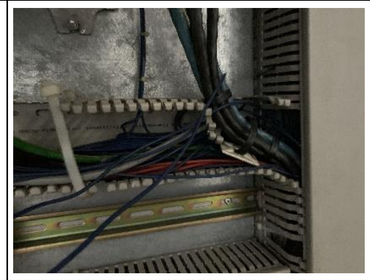
GRUPO CONERGE SINCE 1998 WITH YOU — NORMAS REGULAMENTADORAS	AUDITORIA E DIAGNÓSTICO NR 10 – SEGURANÇA EM INSTALAÇÕES E SERVIÇOS EM ELETRICIDADE - COOPERSUCAR - SANTOS							LEGENDA DE INFRAÇÕES E PRIORIDADES I-1=P3, I-2=P2, I-3=P1, I-4=P0	
Nº	**ÁREA**	**REQUISITOS LEGAIS**	**ALÍNEA**	**TAG**	**DESCRIÇÃO DA NORMA**	**SITUAÇÃO ENCONTRADA**	**RECOMENDAÇÃO**	**FOTO (ANTES)**	**INFRAÇÃO NR-28**
145	CN-2 COSTADO	10.4.4	-	E1-E6	As instalações elétricas devem ser mantidas em condições seguras de funcionamento e seus sistemas de proteção devem ser inspecionados e controlados periodicamente, de acordo com as regulamentações existentes e definições de projetos.	Foi evidenciado que o painel elétrico possui canaletas abertas com risco de rompimento mecânico ou por contato abrasivo dos condutores elétricos.	Necessário o fechamento das canaletas para a proteção dos condutores elétricos mantendo livre de qualquer tipo de contato mecânico, oferecendo uma situação segura livre de qualquer risco aos trabalhadores e ao sistema.

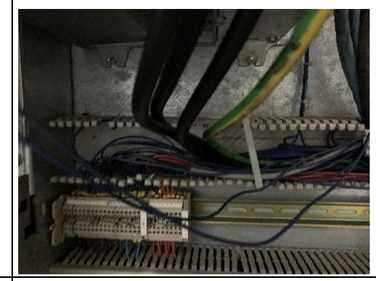
146	CN-2 COSTADO	10.4.4	-	E1-E6	As instalações elétricas devem ser mantidas em condições seguras de funcionamento e seus sistemas de proteção devem ser inspecionados e controlados periodicamente, de acordo com as regulamentações existentes e definições de projetos.	Foi evidenciado que o painel elétrico possui canaletas abertas com risco de rompimento mecânico ou por contato abrasivo dos condutores elétricos.	Necessário o fechamento das canaletas para a proteção dos condutores elétricos mantendo livre de qualquer tipo de contato mecânico, oferecendo uma situação segura livre de qualquer risco aos trabalhadores e ao sistema.

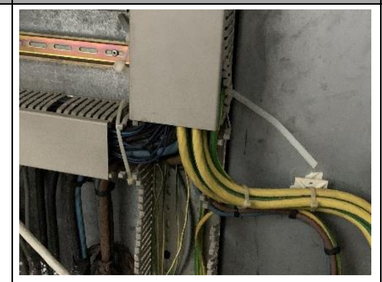
GRUPO CONERGE SINCE 1998 WITH YOU NORMAS REGULAMENTADORAS	AUDITORIA E DIAGNÓSTICO NR 10 – SEGURANÇA EM INSTALAÇÕES E SERVIÇOS EM ELETRICIDADE - COOPERSUCAR - SANTOS						LEGENDA DE INFRAÇÕES E PRIORIDADES I-1=P3, I-2=P2, I-3=P1, I-4=P0	
Nº	**ÁREA**	**REQUISITOS LEGAIS**	**ALÍNEA**	**TAG**	**DESCRIÇÃO DA NORMA**	**SITUAÇÃO ENCONTRADA**	**RECOMENDAÇÃO**	**FOTO (ANTES)**	**INFRAÇÃO NR-28**
149	CN-2 COSTADO	10.4.4	-	E1-E7	As instalações elétricas devem ser mantidas em condições seguras de funcionamento e seus sistemas de proteção devem ser inspecionados e controlados periodicamente, de acordo com as regulamentações existentes e definições de projetos.	Foi evidenciado que o painel elétrico possui condutores expostos com risco de rompimento mecânico ou por contato abrasivo.	Necessário a instalação de proteção aos condutores elétricos mantendo livre de qualquer tipo de contato mecânico, oferecendo uma situação segura livre de qualquer risco aos trabalhadores e ao sistema.

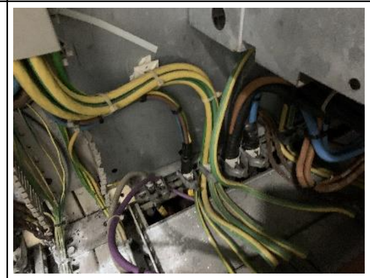
150	CN-2 COSTADO	10.4.4	-	E1-E7	As instalações elétricas devem ser mantidas em condições seguras de funcionamento e seus sistemas de proteção devem ser inspecionados e controlados periodicamente, de acordo com as regulamentações existentes e definições de projetos.	Foi evidenciado que o painel elétrico possui condutores expostos com risco de rompimento mecânico ou por contato abrasivo.	Necessário a instalação de proteção aos condutores elétricos mantendo livre de qualquer tipo de contato mecânico, oferecendo uma situação segura livre de qualquer risco aos trabalhadores e ao sistema.

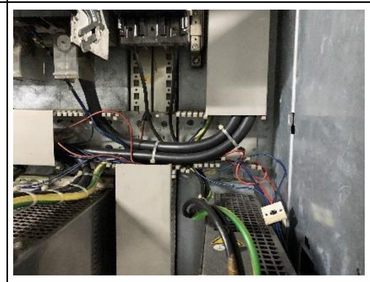
I-3
151	CN-2 COSTADO	10.4.4	-	E1-E7	As instalações elétricas devem ser mantidas em condições seguras de funcionamento e seus sistemas de proteção devem ser inspecionados e controlados periodicamente, de acordo com as regulamentações existentes e definições de projetos.	Foi evidenciado que o painel elétrico possui canaletas abertas com risco de rompimento mecânico ou por contato abrasivo dos condutores elétricos.	Necessário o fechamento das canaletas para a proteção dos condutores elétricos mantendo livre de qualquer tipo de contato mecânico, oferecendo uma situação segura livre de qualquer risco aos trabalhadores e ao sistema.

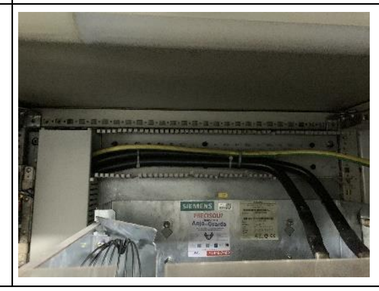
152	CN-2 COSTADO	10.4.4	-	E1-E7	As instalações elétricas devem ser mantidas em condições seguras de funcionamento e seus sistemas de proteção devem ser inspecionados e controlados periodicamente, de acordo com as regulamentações existentes e definições de projetos.	Foi evidenciado que o painel elétrico possui canaletas abertas com risco de rompimento mecânico ou por contato abrasivo dos condutores elétricos.	Necessário o fechamento das canaletas para a proteção dos condutores elétricos mantendo livre de qualquer tipo de contato mecânico, oferecendo uma situação segura livre de qualquer risco aos trabalhadores e ao sistema.

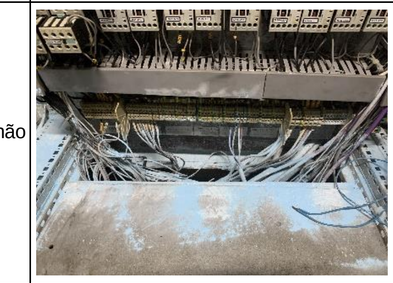
154	CN-2 COSTADO	10.2.8.3	-	K1	O aterramento das instalações elétricas deve ser executado conforme regulamentação estabelecida pelos órgãos competentes e, na ausência desta, deve atender às Normas Internacionais vigentes.	Foi evidenciado que a porta do painel encontra-se sem aterramento conforme estipulada pela NBR 5410.	Necessário a instalação de aterramento na porta do painel elétrico na cor verde conforme estipulado pela NBR 5410.		I-4
155	CN-2 COSTADO	10.4.1	-	K1	As instalações elétricas devem ser construídas, montadas, operadas, reformadas, ampliadas, reparadas e inspecionadas de forma a garantir a segurança e a saúde dos trabalhadores e dos usuários, e serem supervisionadas por profissional autorizado, conforme dispõe esta NR.	Foi evidenciado que o painel elétrico encontra-se com o chão aberto, com o risco de choque mecânico dos condutores elétricos.	Necessário realizar o fechamento do chão do painel elétrico.

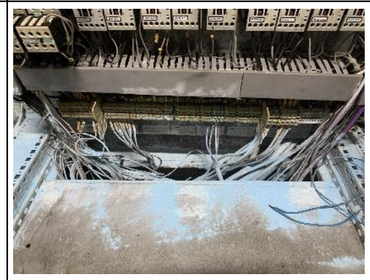
158	CN-2 COSTADO	10.4.4	-	K1	As instalações elétricas devem ser mantidas em condições seguras de funcionamento e seus sistemas de proteção devem ser inspecionados e controlados periodicamente, de acordo com as regulamentações existentes e definições de projetos.	Foi evidenciado que o painel elétrico possui condutores expostos com risco de rompimento mecânico ou por contato abrasivo.	Necessário a instalação de proteção aos condutores elétricos mantendo livre de qualquer tipo de contato mecânico, oferecendo uma situação segura livre de qualquer risco aos trabalhadores e ao sistema.

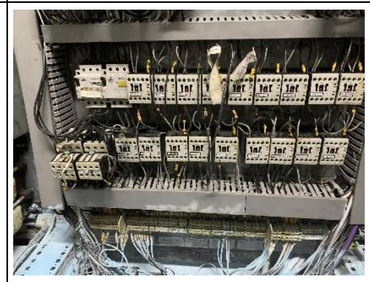
I-3
159	CN-2 COSTADO	10.4.4	-	K1	As instalações elétricas devem ser mantidas em condições seguras de funcionamento e seus sistemas de proteção devem ser inspecionados e controlados periodicamente, de acordo com as regulamentações existentes e definições de projetos.	Foi evidenciado que o painel elétrico possui condutores expostos com risco de rompimento mecânico ou por contato abrasivo.	Necessário a instalação de proteção aos condutores elétricos mantendo livre de qualquer tipo de contato mecânico, oferecendo uma situação segura livre de qualquer risco aos trabalhadores e ao sistema.

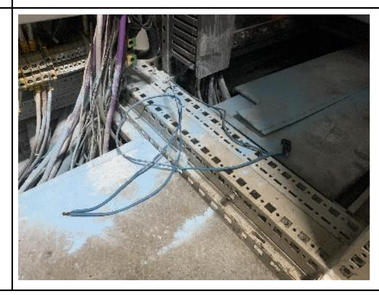
160	CN-2 COSTADO	10.4.4	-	K1	As instalações elétricas devem ser mantidas em condições seguras de funcionamento e seus sistemas de proteção devem ser inspecionados e controlados periodicamente, de acordo com as regulamentações existentes e definições de projetos.	Foi evidenciado que o painel elétrico possui cabos soltos com risco de choque elétrico.	Necessário a retirada de cabo não conectado, oferecendo uma situação segura livre de qualquer risco aos trabalhadores e ao sistema.

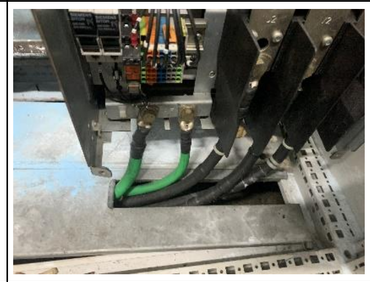
GRUPO CONERGE SINCE 1998 WITH YOU NORMAS REGULAMENTADORAS	AUDITORIA E DIAGNÓSTICO NR 10 – SEGURANÇA EM INSTALAÇÕES E SERVIÇOS EM ELETRICIDADE - COOPERSUCAR - SANTOS						LEGENDA DE INFRAÇÕES E PRIORIDADES I-1=P3, I-2=P2, I-3=P1, I-4=P0	
Nº	**ÁREA**	**REQUISITOS LEGAIS**	**ALÍNEA**	**TAG**	**DESCRIÇÃO DA NORMA**	**SITUAÇÃO ENCONTRADA**	**RECOMENDAÇÃO**	**FOTO (ANTES)**	**INFRAÇÃO NR-28**
165	CN-2 COSTADO	10.4.4	-	JET	As instalações elétricas devem ser mantidas em condições seguras de funcionamento e seus sistemas de proteção devem ser inspecionados e controlados periodicamente, de acordo com as regulamentações existentes e definições de projetos.	Foi evidenciado que o painel elétrico possui condutores expostos com risco de rompimento mecânico ou por contato abrasivo.	Necessário a instalação de proteção aos condutores elétricos mantendo livre de qualquer tipo de contato mecânico, oferecendo uma situação segura livre de qualquer risco aos trabalhadores e ao sistema.

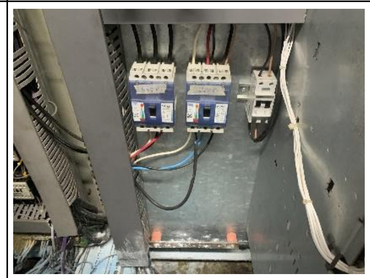
166	CN-2 COSTADO	10.4.4	-	JET	As instalações elétricas devem ser mantidas em condições seguras de funcionamento e seus sistemas de proteção devem ser inspecionados e controlados periodicamente, de acordo com as regulamentações existentes e definições de projetos.	Foi evidenciado que o painel elétrico possui condutores expostos com risco de rompimento mecânico ou por contato abrasivo.	Necessário a instalação de proteção aos condutores elétricos mantendo livre de qualquer tipo de contato mecânico, oferecendo uma situação segura livre de qualquer risco aos trabalhadores e ao sistema.

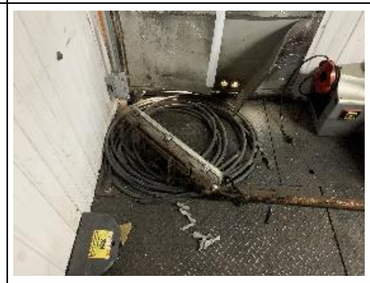
170	CN-3 COSTADO	10.3.10	-	SALA CCM	Os projetos devem assegurar que as instalações proporcionem aos trabalhadores iluminação adequada e uma posição de trabalho segura, de acordo com a NR 17 - Ergonomia.	Foi evidenciado que a CCM não possui sistema de iluminação de emergência.	Necessário providenciar a substituição da iluminação de emergência da porta de saída da CCM.		I-2
171	CN-3 COSTADO	10.4.3	-	SALA CCM	Nos locais de trabalho só podem ser utilizados equipamentos, dispositivos e ferramentas elétricas compatíveis com a instalação elétrica existente, preservando-se as características de proteção, respeitadas as recomendações do fabricante e as influências externas.	Foi evidenciado que a CCM possui cabos em local inadequado.	Necessário manter a CCM livre de objetos em locais inadequados.

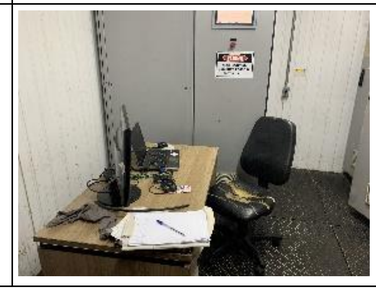
I-4
172	CN-3 COSTADO	10.4.3	-	SALA CCM	Nos locais de trabalho só podem ser utilizados equipamentos, dispositivos e ferramentas elétricas compatíveis com a instalação elétrica existente, preservando-se as características de proteção, respeitadas as recomendações do fabricante e as influências externas.	Foi evidenciado que a CCM possui mesa e cadeira em local inadequado.	Necessário manter a CCM livre de objetos não pertencentes ao mesmo ou em locais inadequados.

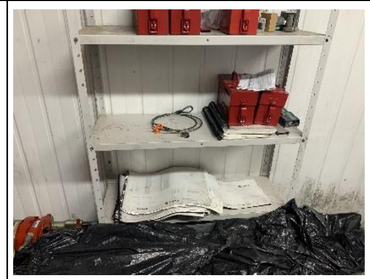
GRUPO CONERGE SINCE 1998 WITH YOU NORMAS REGULAMENTADORAS	AUDITORIA E DIAGNÓSTICO NR 10 – SEGURANÇA EM INSTALAÇÕES E SERVIÇOS EM ELETRICIDADE - COOPERSUCAR - SANTOS							LEGENDA DE INFRAÇÕES E PRIORIDADES I-1=P3, I-2=P2, I-3=P1, I-4=P0	
Nº	**ÁREA**	**REQUISITOS LEGAIS**	**ALÍNEA**	**TAG**	**DESCRIÇÃO DA NORMA**	**SITUAÇÃO ENCONTRADA**	**RECOMENDAÇÃO**	**FOTO (ANTES)**	**INFRAÇÃO NR-28**
173	CN-3 COSTADO	10.4.3	-	SALA CCM	Nos locais de trabalho só podem ser utilizados equipamentos, dispositivos e ferramentas elétricas compatíveis com a instalação elétrica existente, preservando-se as características de proteção, respeitadas as recomendações do fabricante e as influências externas.	Foi evidenciado que a CCM possui caixa de bloqueio em local inadequado.	Necessário manter a CCM livre de objetos não pertencentes ao mesmo ou em locais inadequados.		I-4
174	CN-3 COSTADO	10.4.3	-	SALA CCM	Nos locais de trabalho só podem ser utilizados equipamentos, dispositivos e ferramentas elétricas compatíveis com a instalação elétrica existente, preservando-se as características de proteção, respeitadas as recomendações do fabricante e as influências externas.	Foi evidenciado que a CCM possui caixa de bloqueio em local inadequado.	Necessário manter a CCM livre de objetos não pertencentes ao mesmo ou em locais inadequados.

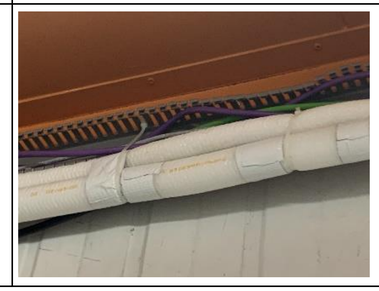
179	CN-3 COSTADO	10.4.4	-	SALA CCM	As instalações elétricas devem ser mantidas em condições seguras de funcionamento e seus sistemas de proteção devem ser inspecionados e controlados periodicamente, de acordo com as regulamentações existentes e definições de projetos.	Foi evidenciado que a CCM possui canaletas abertas com risco de rompimento mecânico ou por contato abrasivo dos condutores elétricos.	Necessário o fechamento das canaletas para a proteção dos condutores elétricos mantendo livre de qualquer tipo de contato mecânico, oferecendo uma situação segura livre de qualquer risco aos trabalhadores e ao sistema.		I-3
180	CN-3 COSTADO	10.4.4	-	SALA CCM	As instalações elétricas devem ser mantidas em condições seguras de funcionamento e seus sistemas de proteção devem ser inspecionados e controlados periodicamente, de acordo com as regulamentações existentes e definições de projetos.	Foi evidenciado que a CCM possui canaletas abertas com risco de rompimento mecânico ou por contato abrasivo dos condutores elétricos.	Necessário o fechamento das canaletas para a proteção dos condutores elétricos mantendo livre de qualquer tipo de contato mecânico, oferecendo uma situação segura livre de qualquer risco aos trabalhadores e ao sistema.

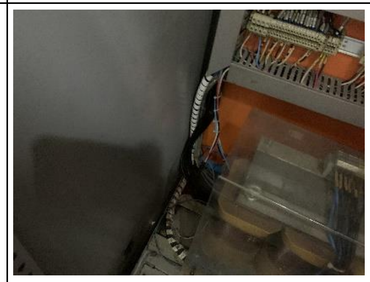
186	CN-3 COSTADO	10.4.4	-	CARREGADOR DO NAVIO	As instalações elétricas devem ser mantidas em condições seguras de funcionamento e seus sistemas de proteção devem ser inspecionados e controlados periodicamente, de acordo com as regulamentações existentes e definições de projetos.	Foi evidenciado que o painel elétrico possui condutores expostos com risco de rompimento mecânico ou por contato abrasivo.	Necessário a instalação de proteção aos condutores elétricos mantendo livre de qualquer tipo de contato mecânico, oferecendo uma situação segura livre de qualquer risco aos trabalhadores e ao sistema.		I-3
187	CN-3 COSTADO	10.4.4	-	CARREGADOR DO NAVIO	As instalações elétricas devem ser mantidas em condições seguras de funcionamento e seus sistemas de proteção devem ser inspecionados e controlados periodicamente, de acordo com as regulamentações existentes e definições de projetos.	Foi evidenciado que o painel elétrico possui condutores expostos com risco de rompimento mecânico ou por contato abrasivo.	Necessário a instalação de proteção aos condutores elétricos mantendo livre de qualquer tipo de contato mecânico, oferecendo uma situação segura livre de qualquer risco aos trabalhadores e ao sistema.

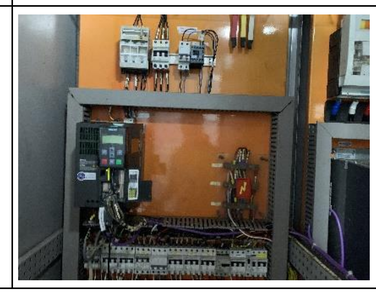
188	CN-3 COSTADO	10.4.4	-	CARREGADOR DO NAVIO	As instalações elétricas devem ser mantidas em condições seguras de funcionamento e seus sistemas de proteção devem ser inspecionados e controlados periodicamente, de acordo com as regulamentações existentes e definições de projetos.	Foi evidenciado que o painel elétrico possui condutores expostos com risco de rompimento mecânico ou por contato abrasivo.	Necessário a instalação de proteção aos condutores elétricos mantendo livre de qualquer tipo de contato mecânico, oferecendo uma situação segura livre de qualquer risco aos trabalhadores e ao sistema.

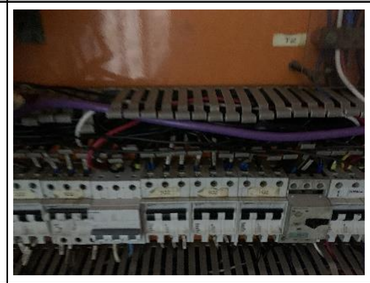
GRUPO CONERGE SINCE 1998 WITH YOU NORMAS REGULAMENTADORAS	AUDITORIA E DIAGNÓSTICO NR 10 – SEGURANÇA EM INSTALAÇÕES E SERVIÇOS EM ELETRICIDADE - COOPERSUCAR - SANTOS							LEGENDA DE INFRAÇÕES E PRIORIDADES I-1=P3, I-2=P2, I-3=P1, I-4=P0	
Nº	**ÁREA**	**REQUISITOS LEGAIS**	**ALÍNEA**	**TAG**	**DESCRIÇÃO DA NORMA**	**SITUAÇÃO ENCONTRADA**	**RECOMENDAÇÃO**	**FOTO (ANTES)**	**INFRAÇÃO NR-28**
189	CN-3 COSTADO	10.4.4	-	CARREGADOR DO NAVIO	As instalações elétricas devem ser mantidas em condições seguras de funcionamento e seus sistemas de proteção devem ser inspecionados e controlados periodicamente, de acordo com as regulamentações existentes e definições de projetos.	Foi evidenciado que o painel elétrico possui canaletas abertas com risco de rompimento mecânico ou por contato abrasivo dos condutores elétricos.	Necessário o fechamento das canaletas para a proteção dos condutores elétricos mantendo livre de qualquer tipo de contato mecânico, oferecendo uma situação segura livre de qualquer risco aos trabalhadores e ao sistema.

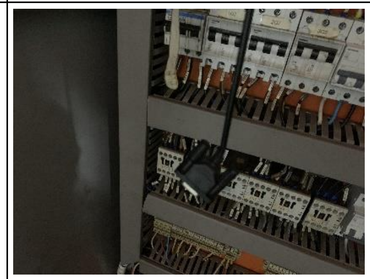
190	CN-3 COSTADO	10.4.4	-	CARREGADOR DO NAVIO	As instalações elétricas devem ser mantidas em condições seguras de funcionamento e seus sistemas de proteção devem ser inspecionados e controlados periodicamente, de acordo com as regulamentações existentes e definições de projetos.	Foi evidenciado que o painel elétrico possui cabos soltos com risco de choque elétrico.	Necessário a retirada de cabo não conectado, oferecendo uma situação segura livre de qualquer risco aos trabalhadores e ao sistema.

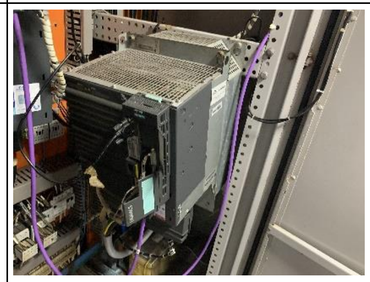
194	CN-3 COSTADO	10.4.1	-	VF19 VF20	As instalações elétricas devem ser construídas, montadas, operadas, reformadas, ampliadas, reparadas e inspecionadas de forma a garantir a segurança e a saúde dos trabalhadores e dos usuários, e serem supervisionadas por profissional autorizado, conforme dispõe esta NR.	Foi evidenciado que o equipamento do painel elétrico encontra-se solto.	Necessário realizara a fixação do equipamento do painel elétrico.		I-4
195	CN-3 COSTADO	10.4.4	-	VF19 VF20	As instalações elétricas devem ser mantidas em condições seguras de funcionamento e seus sistemas de proteção devem ser inspecionados e controlados periodicamente, de acordo com as regulamentações existentes e definições de projetos.	Foi evidenciado que o painel elétrico possui condutores expostos com risco de rompimento mecânico ou por contato abrasivo.	Necessário a instalação de proteção aos condutores elétricos mantendo livre de qualquer tipo de contato mecânico, oferecendo uma situação segura livre de qualquer risco aos trabalhadores e ao sistema.

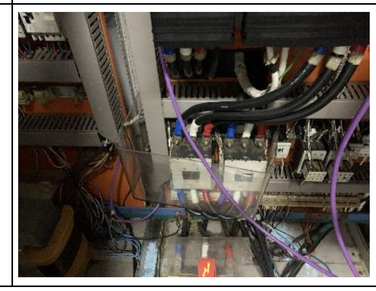
196	CN-3 COSTADO	10.4.4	-	VF19 VF20	As instalações elétricas devem ser mantidas em condições seguras de funcionamento e seus sistemas de proteção devem ser inspecionados e controlados periodicamente, de acordo com as regulamentações existentes e definições de projetos.	Foi evidenciado que o painel elétrico possui condutores expostos com risco de rompimento mecânico ou por contato abrasivo.	Necessário a instalação de proteção aos condutores elétricos mantendo livre de qualquer tipo de contato mecânico, oferecendo uma situação segura livre de qualquer risco aos trabalhadores e ao sistema.

I-3

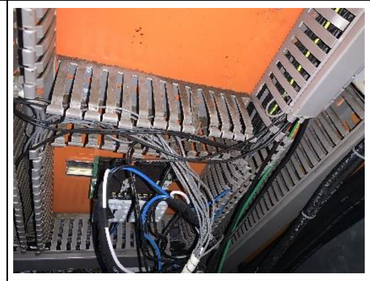
GRUPO CONERGE SINCE 1998 WITH YOU — NORMAS REGULAMENTADORAS	AUDITORIA E DIAGNÓSTICO NR 10 – SEGURANÇA EM INSTALAÇÕES E SERVIÇOS EM ELETRICIDADE - COOPERSUCAR - SANTOS						LEGENDA DE INFRAÇÕES E PRIORIDADES I-1=P3, I-2=P2, I-3=P1, I-4=P0	
Nº	**ÁREA**	**REQUISITOS LEGAIS**	**ALÍNEA**	**TAG**	**DESCRIÇÃO DA NORMA**	**SITUAÇÃO ENCONTRADA**	**RECOMENDAÇÃO**	**FOTO (ANTES)**	**INFRAÇÃO NR-28**
197	CN-3 COSTADO	10.4.4	-	VF19 VF20	As instalações elétricas devem ser mantidas em condições seguras de funcionamento e seus sistemas de proteção devem ser inspecionados e controlados periodicamente, de acordo com as regulamentações existentes e definições de projetos.	Foi evidenciado que o painel elétrico possui canaletas abertas com risco de rompimento mecânico ou por contato abrasivo dos condutores elétricos.	Necessário o fechamento das canaletas para a proteção dos condutores elétricos mantendo livre de qualquer tipo de contato mecânico, oferecendo uma situação segura livre de qualquer risco aos trabalhadores e ao sistema.

I-3

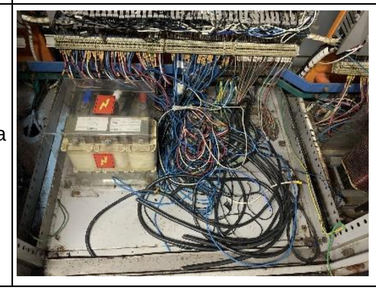
208	CN-3 COSTADO	10.4.4	-	VF01 VF15	As instalações elétricas devem ser mantidas em condições seguras de funcionamento e seus sistemas de proteção devem ser inspecionados e controlados periodicamente, de acordo com as regulamentações existentes e definições de projetos.	Foi evidenciado que o painel elétrico possui laços de condutores elétricos, com risco de mal funcionamento do sistema ou ocasionar acidentes elétricos.	Necessário realizar o roteamento correto dos condutores elétricos, oferecendo uma situação segura livre de qualquer risco aos trabalhadores e ao sistema.

I-3

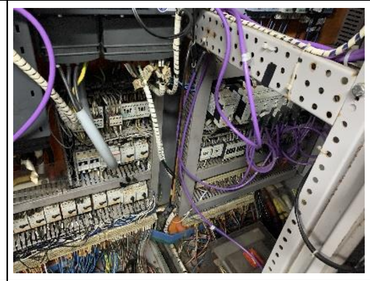
GRUPO CONERGE SINCE 1998 WITH YOU NORMAS REGULAMENTADORAS	AUDITORIA E DIAGNÓSTICO NR 10 – SEGURANÇA EM INSTALAÇÕES E SERVIÇOS EM ELETRICIDADE - COOPERSUCAR - SANTOS						LEGENDA DE INFRAÇÕES E PRIORIDADES I-1=P3, I-2=P2, I-3=P1, I-4=P0	
Nº	**ÁREA**	**REQUISITOS LEGAIS**	**ALÍNEA**	**TAG**	**DESCRIÇÃO DA NORMA**	**SITUAÇÃO ENCONTRADA**	**RECOMENDAÇÃO**	**FOTO (ANTES)**	**INFRAÇÃO NR-28**
209	CN-3 COSTADO	10.4.4	-	VF01 VF15	As instalações elétricas devem ser mantidas em condições seguras de funcionamento e seus sistemas de proteção devem ser inspecionados e controlados periodicamente, de acordo com as regulamentações existentes e definições de projetos.	Foi evidenciado que o painel elétrico possui condutores expostos com risco de rompimento mecânico ou por contato abrasivo.	Necessário a instalação de proteção aos condutores elétricos mantendo livre de qualquer tipo de contato mecânico, oferecendo uma situação segura livre de qualquer risco aos trabalhadores e ao sistema.

I-3

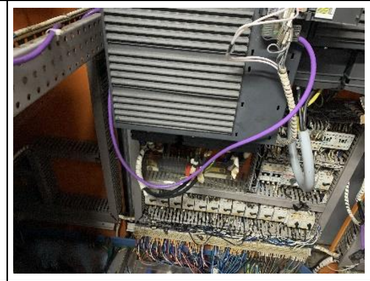
210	CN-3 COSTADO	10.4.4	-	VF01 VF15	As instalações elétricas devem ser mantidas em condições seguras de funcionamento e seus sistemas de proteção devem ser inspecionados e controlados periodicamente, de acordo com as regulamentações existentes e definições de projetos.	Foi evidenciado que o painel elétrico possui condutores expostos com risco de rompimento mecânico ou por contato abrasivo.	Necessário a instalação de proteção aos condutores elétricos mantendo livre de qualquer tipo de contato mecânico, oferecendo uma situação segura livre de qualquer risco aos trabalhadores e ao sistema.

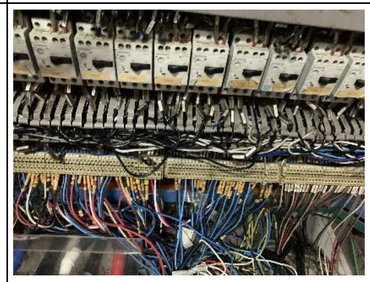
I-3
211	CN-3 COSTADO	10.4.4	-	VF01 VF15	As instalações elétricas devem ser mantidas em condições seguras de funcionamento e seus sistemas de proteção devem ser inspecionados e controlados periodicamente, de acordo com as regulamentações existentes e definições de projetos.	Foi evidenciado que o painel elétrico possui canaletas abertas com risco de rompimento mecânico ou por contato abrasivo dos condutores elétricos.	Necessário o fechamento das canaletas para a proteção dos condutores elétricos mantendo livre de qualquer tipo de contato mecânico, oferecendo uma situação segura livre de qualquer risco aos trabalhadores e ao sistema.

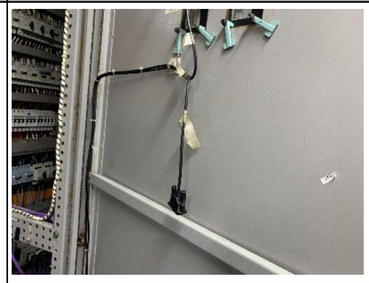
GRUPO CONERGE SINCE 1998 WITH YOU NORMAS REGULAMENTADORAS	AUDITORIA E DIAGNÓSTICO NR 10 – SEGURANÇA EM INSTALAÇÕES E SERVIÇOS EM ELETRICIDADE - COOPERSUCAR - SANTOS							LEGENDA DE INFRAÇÕES E PRIORIDADES I-1=P3, I-2=P2, I-3=P1, I-4=P0	
Nº	**ÁREA**	**REQUISITOS LEGAIS**	**ALÍNEA**	**TAG**	**DESCRIÇÃO DA NORMA**	**SITUAÇÃO ENCONTRADA**	**RECOMENDAÇÃO**	**FOTO (ANTES)**	**INFRAÇÃO NR-28**
213	CN-3 COSTADO	10.4.4	-	VF01 VF15	As instalações elétricas devem ser mantidas em condições seguras de funcionamento e seus sistemas de proteção devem ser inspecionados e controlados periodicamente, de acordo com as regulamentações existentes e definições de projetos.	Foi evidenciado que o painel elétrico possui cabos soltos com risco de choque elétrico.	Necessário a retirada de cabo não conectado, oferecendo uma situação segura livre de qualquer risco aos trabalhadores e ao sistema.

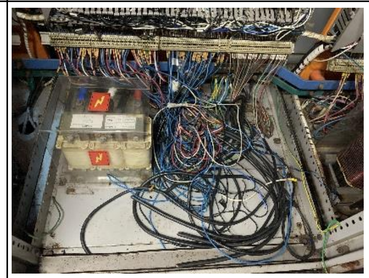
I-3
214	CN-3 COSTADO	10.4.4	-	VF01 VF15	As instalações elétricas devem ser mantidas em condições seguras de funcionamento e seus sistemas de proteção devem ser inspecionados e controlados periodicamente, de acordo com as regulamentações existentes e definições de projetos.	Foi evidenciado que o painel elétrico possui excesso de condutores com risco de mal funcionamento do sistema ou ocasionar acidentes elétricos.	Necessário eliminar o excesso dos condutores elétricos, oferecendo uma situação segura livre de qualquer risco aos trabalhadores e ao sistema.

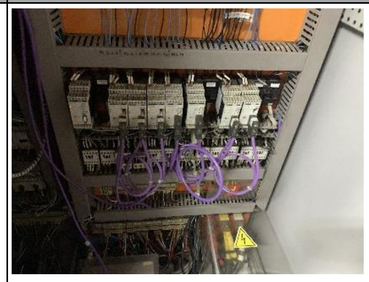
GRUPO CONERGE SINCE 1998 WITH YOU NORMAS REGULAMENTADORAS	AUDITORIA E DIAGNÓSTICO NR 10 – SEGURANÇA EM INSTALAÇÕES E SERVIÇOS EM ELETRICIDADE - COOPERSUCAR - SANTOS							LEGENDA DE INFRAÇÕES E PRIORIDADES I-1=P3, I-2=P2, I-3=P1, I-4=P0	
Nº	**ÁREA**	**REQUISITOS LEGAIS**	**ALÍNEA**	**TAG**	**DESCRIÇÃO DA NORMA**	**SITUAÇÃO ENCONTRADA**	**RECOMENDAÇÃO**	**FOTO (ANTES)**	**INFRAÇÃO NR-28**
217	CN-3 COSTADO	10.4.4	-	MM01	As instalações elétricas devem ser mantidas em condições seguras de funcionamento e seus sistemas de proteção devem ser inspecionados e controlados periodicamente, de acordo com as regulamentações existentes e definições de projetos.	Foi evidenciado que o painel elétrico possui condutores expostos com risco de rompimento mecânico ou por contato abrasivo.	Necessário a instalação de proteção aos condutores elétricos mantendo livre de qualquer tipo de contato mecânico, oferecendo uma situação segura livre de qualquer risco aos trabalhadores e ao sistema.

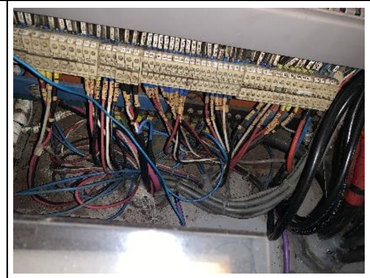
218	CN-3 COSTADO	10.4.4	-	MM01	As instalações elétricas devem ser mantidas em condições seguras de funcionamento e seus sistemas de proteção devem ser inspecionados e controlados periodicamente, de acordo com as regulamentações existentes e definições de projetos.	Foi evidenciado que o painel elétrico possui condutores expostos com risco de rompimento mecânico ou por contato abrasivo.	Necessário a instalação de proteção aos condutores elétricos mantendo livre de qualquer tipo de contato mecânico, oferecendo uma situação segura livre de qualquer risco aos trabalhadores e ao sistema.

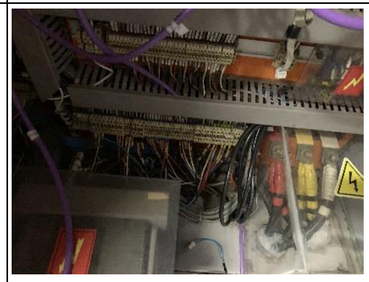
I-3
219	CN-3 COSTADO	10.4.4	-	MM01	As instalações elétricas devem ser mantidas em condições seguras de funcionamento e seus sistemas de proteção devem ser inspecionados e controlados periodicamente, de acordo com as regulamentações existentes e definições de projetos.	Foi evidenciado que o painel elétrico possui condutores expostos com risco de rompimento mecânico ou por contato abrasivo.	Necessário a instalação de proteção aos condutores elétricos mantendo livre de qualquer tipo de contato mecânico, oferecendo uma situação segura livre de qualquer risco aos trabalhadores e ao sistema.
