RELATÓRIO DE AUDITORIA E DIAGNÓSTICO NR-10

COPERSUCAR

COPERSUCAR S/A
SANTOS - SP

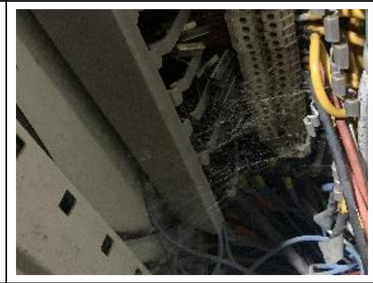
3	PAINÉIS NAS ÁREAS	10.4.2	-	QDL-B MOEGA 1 e 2	Nos trabalhos e nas atividades referidas devem ser adotadas medidas preventivas destinadas ao controle dos riscos adicionais, especialmente quanto a altura, confinamento, campos elétricos e magnéticos, explosividade, umidade, poeira, fauna e flora e outros agravantes, adotando-se a sinalização de segurança.	Foi evidenciado que existe acumulo de sujeira dentro do painel, com risco de causar falhas no sistema elétrico.	Necessário realizar limpeza periódica nos painéis, destinada a manter o controle dos riscos adicionais como poeira e outros agravantes.

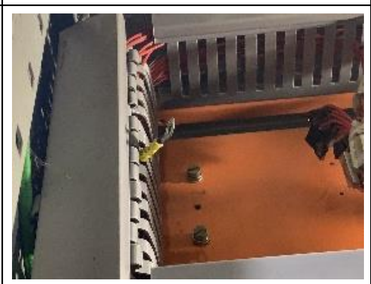
8	PAINÉIS NAS ÁREAS	10.4.4	-	QDL-B MOEGA 1 e 2	As instalações elétricas devem ser mantidas em condições seguras de funcionamento e seus sistemas de proteção devem ser inspecionados e controlados periodicamente, de acordo com as regulamentações existentes e definições de projetos.	Foi evidenciado que o painel elétrico possui cabos soltos com risco de choque elétrico.	Necessário a retirada de cabo não conectado, oferecendo uma situação segura livre de qualquer risco aos trabalhadores e ao sistema.

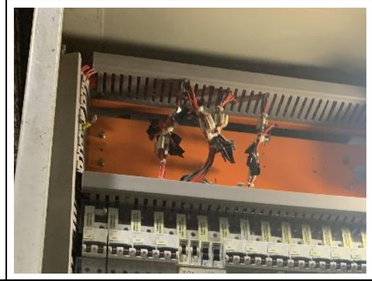
GRUPO CONERGE SINCE 1998 WITH YOU NORMAS REGULAMENTADORAS	AUDITORIA E DIAGNÓSTICO NR 10 – SEGURANÇA EM INSTALAÇÕES E SERVIÇOS EM ELETRICIDADE - COOPERSUCAR - SANTOS							LEGENDA DE INFRAÇÕES E PRIORIDADES I-1=P3, I-2=P2, I-3=P1, I-4=P0	
Nº	**ÁREA**	**REQUISITOS LEGAIS**	**ALÍNEA**	**TAG**	**DESCRIÇÃO DA NORMA**	**SITUAÇÃO ENCONTRADA**	**RECOMENDAÇÃO**	**FOTO (ANTES)**	**INFRAÇÃO NR-28**
9	PAINÉIS NAS ÁREAS	10.4.4	-	QDL-B MOEGA 1 e 2	As instalações elétricas devem ser mantidas em condições seguras de funcionamento e seus sistemas de proteção devem ser inspecionados e controlados periodicamente, de acordo com as regulamentações existentes e definições de projetos.	Foi evidenciado que o painel elétrico possui cabos soltos com risco de choque elétrico.	Necessário a retirada de cabo não conectado, oferecendo uma situação segura livre de qualquer risco aos trabalhadores e ao sistema.

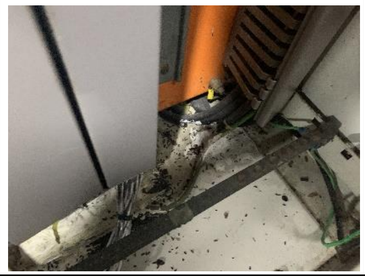
15	PAINÉIS NAS ÁREAS	10.4.2	-	PAINEL REMOTA 09 MOEGA 1 e 2	Nos trabalhos e nas atividades referidas devem ser adotadas medidas preventivas destinadas ao controle dos riscos adicionais, especialmente quanto a altura, confinamento, campos elétricos e magnéticos, explosividade, umidade, poeira, fauna e flora e outros agravantes, adotando-se a sinalização de segurança.	Foi evidenciado que existe acumulo de sujeira dentro do painel, com risco de causar falhas no sistema elétrico.	Necessário realizar limpeza periódica nos painéis, destinada a manter o controle dos riscos adicionais como poeira e outros agravantes.

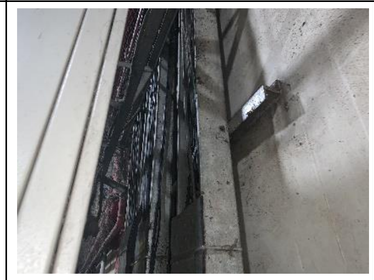
18	PAINÉIS NAS ÁREAS	10.4.4	-	PAINEL REMOTA 09 MOEGA 1 e 2	As instalações elétricas devem ser mantidas em condições seguras de funcionamento e seus sistemas de proteção devem ser inspecionados e controlados periodicamente, de acordo com as regulamentações existentes e definições de projetos.	Foi evidenciado que o painel elétrico possui condutores expostos com risco de rompimento mecânico ou por contato abrasivo.	Necessário a instalação de proteção aos condutores elétricos mantendo livre de qualquer tipo de contato mecânico, oferecendo uma situação segura livre de qualquer risco aos trabalhadores e ao sistema.

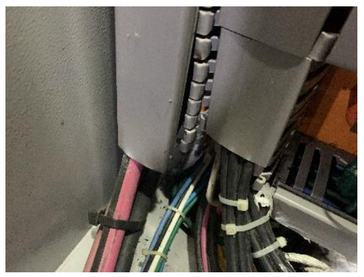
26	PAINÉIS NAS ÁREAS	10.4.4	-	QDL MOEGAS 3 e 4	As instalações elétricas devem ser mantidas em condições seguras de funcionamento e seus sistemas de proteção devem ser inspecionados e controlados periodicamente, de acordo com as regulamentações existentes e definições de projetos.	Foi evidenciado que o painel elétrico possui canaletas abertas com risco de rompimento mecânico ou por contato abrasivo dos condutores elétricos.	Necessário o fechamento das canaletas para a proteção dos condutores elétricos mantendo livre de qualquer tipo de contato mecânico, oferecendo uma situação segura livre de qualquer risco aos trabalhadores e ao sistema.

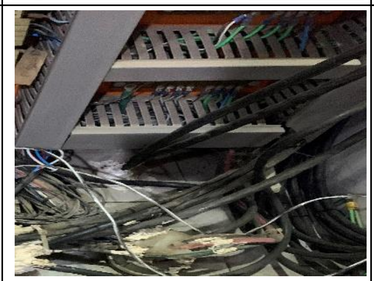
28	PAINÉIS NAS ÁREAS	10.2.8.3	-	PAINEL REMOTA R1.1 e R2.1 MOEGA 3 e 4	O aterramento das instalações elétricas deve ser executado conforme regulamentação estabelecida pelos órgãos competentes e, na ausência desta, deve atender às Normas Internacionais vigentes.	Foi evidenciado que o aterramento do painel elétrico encontra-se com cores distintas do estipulado pela NBR 5410.	Necessário a instalação de aterramento do painel elétrico na cor verde conforme estipulado pela NBR 5410.

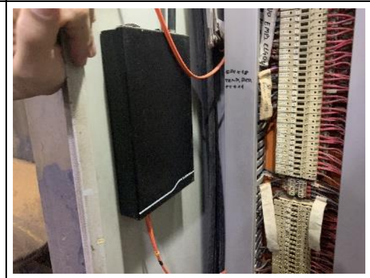
30	PAINÉIS NAS ÁREAS	10.4.4	-	PAINEL REMOTA R1.1 e R2.1 MOEGA 3 e 4	As instalações elétricas devem ser mantidas em condições seguras de funcionamento e seus sistemas de proteção devem ser inspecionados e controlados periodicamente, de acordo com as regulamentações existentes e definições de projetos.	Foi evidenciado que o painel elétrico possui condutores expostos com risco de rompimento mecânico ou por contato abrasivo.	Necessário a instalação de proteção aos condutores elétricos mantendo livre de qualquer tipo de contato mecânico, oferecendo uma situação segura livre de qualquer risco aos trabalhadores e ao sistema.

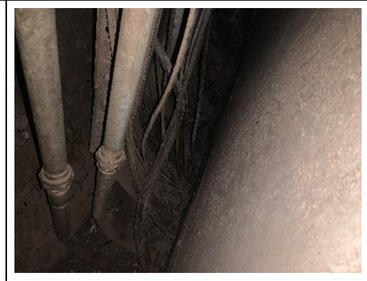
GRUPO CONERGE SINCE 1998 WITH YOU NORMAS REGULAMENTADORAS	AUDITORIA E DIAGNÓSTICO NR 10 – SEGURANÇA EM INSTALAÇÕES E SERVIÇOS EM ELETRICIDADE - COOPERSUCAR - SANTOS							LEGENDA DE INFRAÇÕES E PRIORIDADES I-1=P3, I-2=P2, I-3=P1, I-4=P0	
Nº	**ÁREA**	**REQUISITOS LEGAIS**	**ALÍNEA**	**TAG**	**DESCRIÇÃO DA NORMA**	**SITUAÇÃO ENCONTRADA**	**RECOMENDAÇÃO**	**FOTO (ANTES)**	**INFRAÇÃO NR-28**
33	PAINÉIS NAS ÁREAS	10.4.4	-	PAINEL REMOTA R1.1 e R2.1 MOEGA 3 e 4	As instalações elétricas devem ser mantidas em condições seguras de funcionamento e seus sistemas de proteção devem ser inspecionados e controlados periodicamente, de acordo com as regulamentações existentes e definições de projetos.	Foi evidenciado que o painel elétrico possui condutores expostos com risco de rompimento mecânico ou por contato abrasivo.	Necessário a instalação de proteção aos condutores elétricos mantendo livre de qualquer tipo de contato mecânico, oferecendo uma situação segura livre de qualquer risco aos trabalhadores e ao sistema.

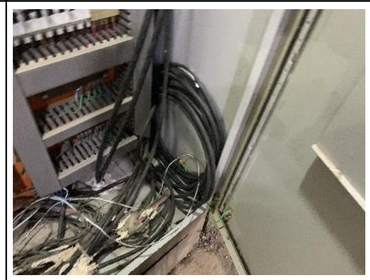
34	PAINÉIS NAS ÁREAS	10.4.4	-	PAINEL REMOTA R1.1 e R2.1 MOEGA 3 e 4	As instalações elétricas devem ser mantidas em condições seguras de funcionamento e seus sistemas de proteção devem ser inspecionados e controlados periodicamente, de acordo com as regulamentações existentes e definições de projetos.	Foi evidenciado que o painel elétrico possui laços de condutores elétricos em baixo do painel, com risco de mal funcionamento do sistema ou ocasionar acidentes elétricos.	Necessário realizar o roteamento correto dos condutores elétricos, oferecendo uma situação segura livre de qualquer risco aos trabalhadores e ao sistema.		I-3
35	PAINÉIS NAS ÁREAS	10.4.4	-	PAINEL REMOTA R1.1 e R2.1 MOEGA 3 e 4	As instalações elétricas devem ser mantidas em condições seguras de funcionamento e seus sistemas de proteção devem ser inspecionados e controlados periodicamente, de acordo com as regulamentações existentes e definições de projetos.	Foi evidenciado que o painel elétrico possui excesso de condutores com risco de mal funcionamento do sistema ou ocasionar acidentes elétricos.	Necessário eliminar o excesso dos condutores elétricos, oferecendo uma situação segura livre de qualquer risco aos trabalhadores e ao sistema.

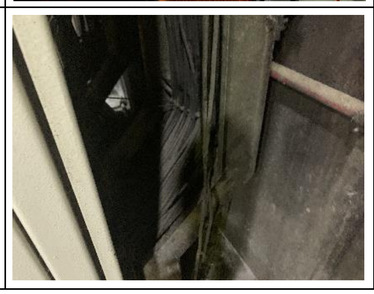
52	PAINÉIS NAS ÁREAS	10.4.4	-	PAINEL REMOTA 2.3 MOEGA 6	As instalações elétricas devem ser mantidas em condições seguras de funcionamento e seus sistemas de proteção devem ser inspecionados e controlados periodicamente, de acordo com as regulamentações existentes e definições de projetos.	Foi evidenciado que o painel elétrico possui condutores expostos com risco de rompimento mecânico ou por contato abrasivo.	Necessário a instalação de proteção aos condutores elétricos mantendo livre de qualquer tipo de contato mecânico, oferecendo uma situação segura livre de qualquer risco aos trabalhadores e ao sistema.

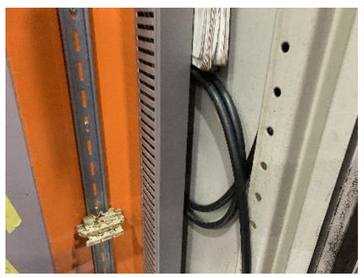
54	PAINÉIS NAS ÁREAS	10.4.4	-	PAINEL REMOTA 2.3 MOEGA 6	As instalações elétricas devem ser mantidas em condições seguras de funcionamento e seus sistemas de proteção devem ser inspecionados e controlados periodicamente, de acordo com as regulamentações existentes e definições de projetos.	Foi evidenciado que o painel elétrico possui excesso de condutores com risco de mal funcionamento do sistema ou ocasionar acidentes elétricos.	Necessário eliminar o excesso dos condutores elétricos, oferecendo uma situação segura livre de qualquer risco aos trabalhadores e ao sistema.		I-3
55	PAINÉIS NAS ÁREAS	10.4.4	-	PAINEL REMOTA 2.3 MOEGA 6	As instalações elétricas devem ser mantidas em condições seguras de funcionamento e seus sistemas de proteção devem ser inspecionados e controlados periodicamente, de acordo com as regulamentações existentes e definições de projetos.	Foi evidenciado que o painel elétrico possui excesso de condutores com risco de mal funcionamento do sistema ou ocasionar acidentes elétricos.	Necessário eliminar o excesso dos condutores elétricos, oferecendo uma situação segura livre de qualquer risco aos trabalhadores e ao sistema.

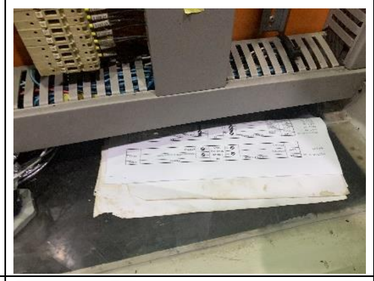
GRUPO CONERGE SINCE 1998 WITH YOU — NORMAS REGULAMENTADORAS	AUDITORIA E DIAGNÓSTICO NR 10 – SEGURANÇA EM INSTALAÇÕES E SERVIÇOS EM ELETRICIDADE - COOPERSUCAR - SANTOS							LEGENDA DE INFRAÇÕES E PRIORIDADES I-1=P3, I-2=P2, I-3=P1, I-4=P0	
Nº	**ÁREA**	**REQUISITOS LEGAIS**	**ALÍNEA**	**TAG**	**DESCRIÇÃO DA NORMA**	**SITUAÇÃO ENCONTRADA**	**RECOMENDAÇÃO**	**FOTO (ANTES)**	**INFRAÇÃO NR-28**
57	PAINÉIS NAS ÁREAS	10.4.4.1	-	PAINEL REMOTA 2.3 MOEGA 6	Os locais de serviços elétricos, compartimentos e invólucros de equipamentos e instalações elétricas são exclusivos para essa finalidade, sendo expressamente proibido utilizá-los para armazenamento ou guarda de quaisquer objetos.	Foi evidenciado que o painel elétrico possui objetos soltos em seu interior.	Necessário realizar a retirada de objetos soltos em seu interior mantendo o painel elétrico livre de objetos não pertencentes ao mesmo.

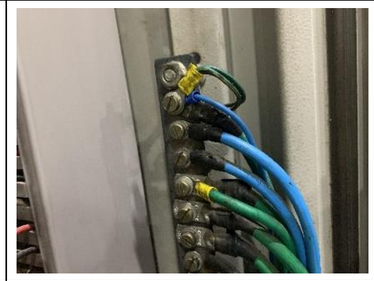
GRUPO CONERGE SINCE 1998 WITH YOU NORMAS REGULAMENTADORAS	AUDITORIA E DIAGNÓSTICO NR 10 – SEGURANÇA EM INSTALAÇÕES E SERVIÇOS EM ELETRICIDADE - COOPERSUCAR - SANTOS							LEGENDA DE INFRAÇÕES E PRIORIDADES I-1=P3, I-2=P2, I-3=P1, I-4=P0	
Nº	**ÁREA**	**REQUISITOS LEGAIS**	**ALÍNEA**	**TAG**	**DESCRIÇÃO DA NORMA**	**SITUAÇÃO ENCONTRADA**	**RECOMENDAÇÃO**	**FOTO (ANTES)**	**INFRAÇÃO NR-28**
61	PAINÉIS NAS ÁREAS	10.2.8.3	-	QDL-MOEGA 5 e 6	O aterramento das instalações elétricas deve ser executado conforme regulamentação estabelecida pelos órgãos competentes e, na ausência desta, deve atender às Normas Internacionais vigentes.	Foi evidenciado que o aterramento do painel elétrico encontra-se com cores distintas do estipulado pela NBR 5410.	Necessário a instalação de aterramento do painel elétrico na cor verde conforme estipulado pela NBR 5410.

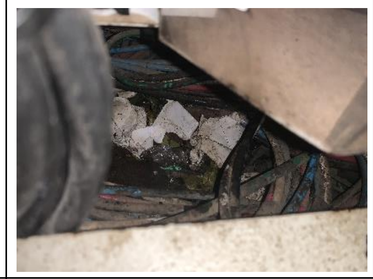
I-4
62	PAINÉIS NAS ÁREAS	10.4.1	-	QDL-MOEGA 5 e 6	As instalações elétricas devem ser construídas, montadas, operadas, reformadas, ampliadas, reparadas e inspecionadas de forma a garantir a segurança e a saúde dos trabalhadores e dos usuários, e serem supervisionadas por profissional autorizado, conforme dispõe esta NR.	Foi evidenciado que o chão do painel elétrico encontra-se aberto, com o risco de choque mecânico dos condutores elétricos.	Necessário realizar o fechamento do chão do painel elétrico.

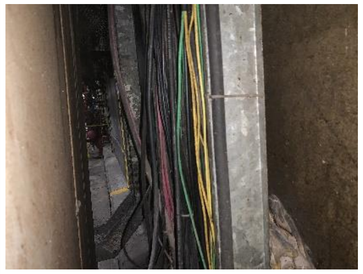
GRUPO CONERGE SINCE 1998 WITH YOU — NORMAS REGULAMENTADORAS	AUDITORIA E DIAGNÓSTICO NR 10 – SEGURANÇA EM INSTALAÇÕES E SERVIÇOS EM ELETRICIDADE - COOPERSUCAR - SANTOS							LEGENDA DE INFRAÇÕES E PRIORIDADES I-1=P3, I-2=P2, I-3=P1, I-4=P0	
Nº	**ÁREA**	**REQUISITOS LEGAIS**	**ALÍNEA**	**TAG**	**DESCRIÇÃO DA NORMA**	**SITUAÇÃO ENCONTRADA**	**RECOMENDAÇÃO**	**FOTO (ANTES)**	**INFRAÇÃO NR-28**
65	PAINÉIS NAS ÁREAS	10.4.4	-	QDL-MOEGA 5 e 6	As instalações elétricas devem ser mantidas em condições seguras de funcionamento e seus sistemas de proteção devem ser inspecionados e controlados periodicamente, de acordo com as regulamentações existentes e definições de projetos.	Foi evidenciado que o painel elétrico possui condutores expostos com risco de rompimento mecânico ou por contato abrasivo.	Necessário a instalação de proteção aos condutores elétricos mantendo livre de qualquer tipo de contato mecânico, oferecendo uma situação segura livre de qualquer risco aos trabalhadores e ao sistema.

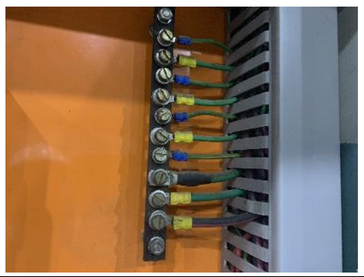
71	PAINÉIS NAS ÁREAS	10.10.1	c)	QDL-MOEGA 5 e 6	Nas instalações e serviços em eletricidade deve ser adotada sinalização adequada de segurança, destinada à advertência e à identificação, obedecendo ao disposto na NR-26 Sinalização de Segurança, de forma a atender, dentre outras, as situações a seguir: c) restrições e impedimentos de acesso.	Foi evidenciado que a porta do painel elétrico não possui sinalização completa destinadas à advertência e a identificação sobre perigos e riscos que possam estar envolvidos os colaboradores.	Necessário instalar sinalização adequada de segurança, obedecendo ao disposto na NR-26 - Sinalização de Segurança, de forma a ficar claro o risco de choque elétrico e acesso somente de pessoas autorizadas.		I-3
72	PAINÉIS NAS ÁREAS	10.2.8.3	-	QUADRO DE EMERGÊNCIA MOEGA 5 e 6	O aterramento das instalações elétricas deve ser executado conforme regulamentação estabelecida pelos órgãos competentes e, na ausência desta, deve atender às Normas Internacionais vigentes.	Foi evidenciado que o aterramento do painel elétrico encontra-se com cores distintas do estipulado pela NBR 5410.	Necessário a instalação de aterramento do painel elétrico na cor verde conforme estipulado pela NBR 5410.

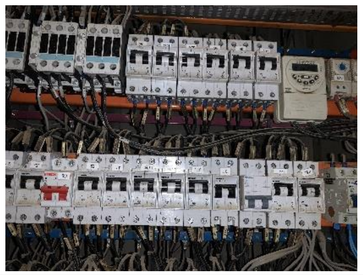
83	PAINÉIS NAS ÁREAS	10.4.4	-	QDL-B MOEGA 7 e 8	As instalações elétricas devem ser mantidas em condições seguras de funcionamento e seus sistemas de proteção devem ser inspecionados e controlados periodicamente, de acordo com as regulamentações existentes e definições de projetos.	Foi evidenciado que o painel elétrico possui condutores expostos com risco de rompimento mecânico ou por contato abrasivo.	Necessário a instalação de proteção aos condutores elétricos mantendo livre de qualquer tipo de contato mecânico, oferecendo uma situação segura livre de qualquer risco aos trabalhadores e ao sistema.

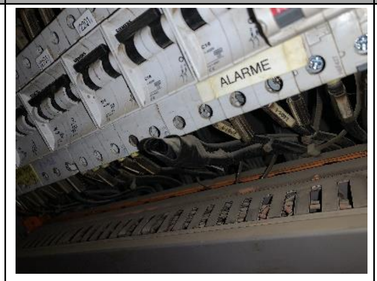
GRUPO CONERGE SINCE 1998 WITH YOU NORMAS REGULAMENTADORAS	AUDITORIA E DIAGNÓSTICO NR 10 – SEGURANÇA EM INSTALAÇÕES E SERVIÇOS EM ELETRICIDADE - COOPERSUCAR - SANTOS							LEGENDA DE INFRAÇÕES E PRIORIDADES I-1=P3, I-2=P2, I-3=P1, I-4=P0	
Nº	**ÁREA**	**REQUISITOS LEGAIS**	**ALÍNEA**	**TAG**	**DESCRIÇÃO DA NORMA**	**SITUAÇÃO ENCONTRADA**	**RECOMENDAÇÃO**	**FOTO (ANTES)**	**INFRAÇÃO NR-28**
85	PAINÉIS NAS ÁREAS	10.4.4	-	QDL-B MOEGA 7 e 8	As instalações elétricas devem ser mantidas em condições seguras de funcionamento e seus sistemas de proteção devem ser inspecionados e controlados periodicamente, de acordo com as regulamentações existentes e definições de projetos.	Foi evidenciado que o painel elétrico possui cabos soltos com risco de choque elétrico.	Necessário a retirada de cabo não conectado, oferecendo uma situação segura livre de qualquer risco aos trabalhadores e ao sistema.

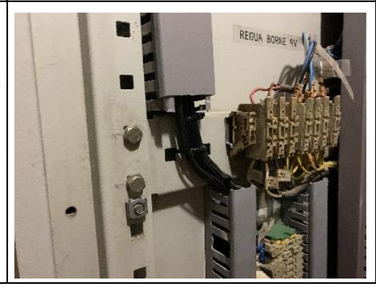
91	PAINÉIS NAS ÁREAS	10.4.4	-	PAINEL REMOTA 01 MOEGA 7 e 8	As instalações elétricas devem ser mantidas em condições seguras de funcionamento e seus sistemas de proteção devem ser inspecionados e controlados periodicamente, de acordo com as regulamentações existentes e definições de projetos.	Foi evidenciado que o painel elétrico possui condutores expostos com risco de rompimento mecânico ou por contato abrasivo.	Necessário a instalação de proteção aos condutores elétricos mantendo livre de qualquer tipo de contato mecânico, oferecendo uma situação segura livre de qualquer risco aos trabalhadores e ao sistema.		I-3
92	PAINÉIS NAS ÁREAS	10.4.4	-	PAINEL REMOTA 01 MOEGA 7 e 8	As instalações elétricas devem ser mantidas em condições seguras de funcionamento e seus sistemas de proteção devem ser inspecionados e controlados periodicamente, de acordo com as regulamentações existentes e definições de projetos.	Foi evidenciado que o painel elétrico possui condutores expostos com risco de rompimento mecânico ou por contato abrasivo.	Necessário a instalação de proteção aos condutores elétricos mantendo livre de qualquer tipo de contato mecânico, oferecendo uma situação segura livre de qualquer risco aos trabalhadores e ao sistema.

I-3

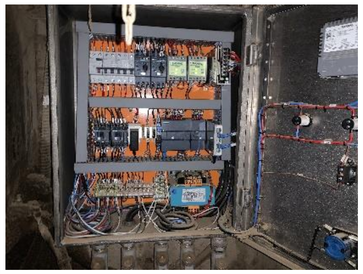
GRUPO CONERGE SINCE 1998 WITH YOU — NORMAS REGULAMENTADORAS	AUDITORIA E DIAGNÓSTICO NR 10 – SEGURANÇA EM INSTALAÇÕES E SERVIÇOS EM ELETRICIDADE - COOPERSUCAR - SANTOS							LEGENDA DE INFRAÇÕES E PRIORIDADES I-1=P3, I-2=P2, I-3=P1, I-4=P0	
Nº	**ÁREA**	**REQUISITOS LEGAIS**	**ALÍNEA**	**TAG**	**DESCRIÇÃO DA NORMA**	**SITUAÇÃO ENCONTRADA**	**RECOMENDAÇÃO**	**FOTO (ANTES)**	**INFRAÇÃO NR-28**
101	PAINÉIS NAS ÁREAS	10.2.8.3	-	PAINEL BOMBA TCG 32 e 33 MOEGA 7 e 8	O aterramento das instalações elétricas deve ser executado conforme regulamentação estabelecida pelos órgãos competentes e, na ausência desta, deve atender às Normas Internacionais vigentes.	Foi evidenciado que a porta do painel encontra-se sem aterramento conforme estipulada pela NBR 5410.	Necessário a instalação de aterramento do painel elétrico na cor verde conforme estipulado pela NBR 5410.		I-4
102	PAINÉIS NAS ÁREAS	10.3.10	-	QDL-B MOEGA 7 e 8	Os projetos devem assegurar que as instalações proporcionem aos trabalhadores iluminação adequada e uma posição de trabalho segura, de acordo com a NR 17 - Ergonomia.	Foi evidenciado que o ambiente onde o painel elétrico encontra-se não possui iluminação adequada.	Necessário providenciar a instalação de iluminação proporcionando aos trabalhadores iluminação adequada, de acordo com a NR 17 - Ergonomia .

I-4

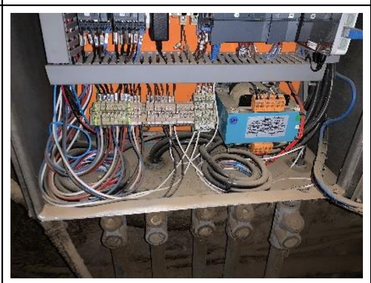
103	PAINÉIS NAS ÁREAS	10.4.2	-	PAINEL BOMBA TCG 32 e 33 MOEGA 7 e 8	Nos trabalhos e nas atividades referidas devem ser adotadas medidas preventivas destinadas ao controle dos riscos adicionais, especialmente quanto a altura, confinamento, campos elétricos e magnéticos, explosividade, umidade, poeira, fauna e flora e outros agravantes, adotando-se a sinalização de segurança.	Foi evidenciado que existe acumulo de sujeira dentro do painel, com risco de causar falhas no sistema elétrico.	Necessário realizar limpeza periódica nos painéis, destinada a manter o controle dos riscos adicionais como poeira e outros agravantes.		I-4
104	PAINÉIS NAS ÁREAS	10.4.4	-	PAINEL BOMBA TCG 32 e 33 MOEGA 7 e 8	As instalações elétricas devem ser mantidas em condições seguras de funcionamento e seus sistemas de proteção devem ser inspecionados e controlados periodicamente, de acordo com as regulamentações existentes e definições de projetos.	Foi evidenciado que o painel elétrico possui condutores expostos com risco de rompimento mecânico ou por contato abrasivo.	Necessário a instalação de proteção aos condutores elétricos mantendo livre de qualquer tipo de contato mecânico, oferecendo uma situação segura livre de qualquer risco aos trabalhadores e ao sistema.

I-3

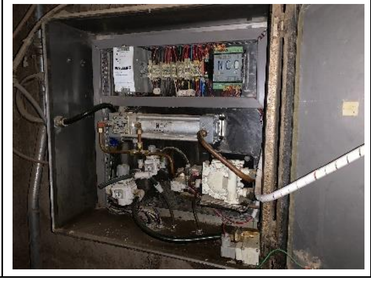
116	PAINÉIS NAS ÁREAS	10.3.10	-	QDL-B MOEGA 7 e 8	Os projetos devem assegurar que as instalações proporcionem aos trabalhadores iluminação adequada e uma posição de trabalho segura, de acordo com a NR 17 - Ergonomia.	Foi evidenciado que o ambiente onde o painel elétrico encontra-se não possui iluminação adequada.	Necessário providenciar a instalação de iluminação proporcionando aos trabalhadores iluminação adequada, de acordo com a NR 17 - Ergonomia .

I-4

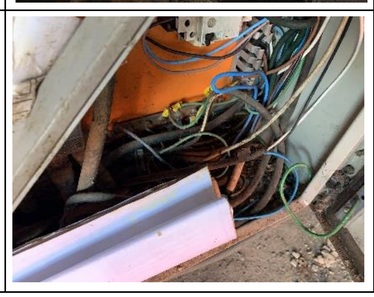
120	PAINÉIS NAS ÁREAS	10.2.8.3	-	QDL-C MOEGA 7 e 8	O aterramento das instalações elétricas deve ser executado conforme regulamentação estabelecida pelos órgãos competentes e, na ausência desta, deve atender às Normas Internacionais vigentes.	Foi evidenciado que o aterramento do painel elétrico encontra-se com cores distintas do estipulado pela NBR 5410.	Necessário a instalação de aterramento do painel elétrico na cor verde conforme estipulado pela NBR 5410.

I-4

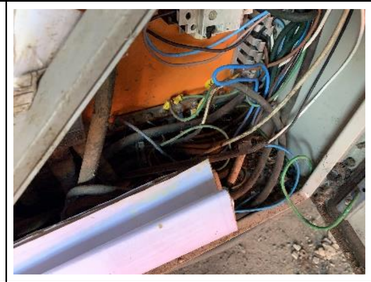
GRUPO CONERGE SINCE 1998 WITH YOU NORMAS REGULAMENTADORAS	AUDITORIA E DIAGNÓSTICO NR 10 – SEGURANÇA EM INSTALAÇÕES E SERVIÇOS EM ELETRICIDADE - COOPERSUCAR - SANTOS							LEGENDA DE INFRAÇÕES E PRIORIDADES I-1=P3, I-2=P2, I-3=P1, I-4=P0	
Nº	**ÁREA**	**REQUISITOS LEGAIS**	**ALÍNEA**	**TAG**	**DESCRIÇÃO DA NORMA**	**SITUAÇÃO ENCONTRADA**	**RECOMENDAÇÃO**	**FOTO (ANTES)**	**INFRAÇÃO NR-28**
125	PAINÉIS NAS ÁREAS	10.4.4	-	QDL-C MOEGA 7 e 8	As instalações elétricas devem ser mantidas em condições seguras de funcionamento e seus sistemas de proteção devem ser inspecionados e controlados periodicamente, de acordo com as regulamentações existentes e definições de projetos.	Foi evidenciado que o painel elétrico possui excesso de condutores com risco de mal funcionamento do sistema ou ocasionar acidentes elétricos.	Necessário eliminar o excesso dos condutores elétricos, oferecendo uma situação segura livre de qualquer risco aos trabalhadores e ao sistema.

I-3

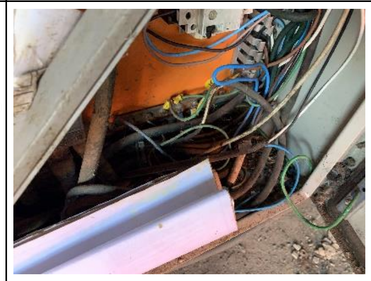
126	PAINÉIS NAS ÁREAS	10.4.4	-	QDL-C MOEGA 7 e 8	As instalações elétricas devem ser mantidas em condições seguras de funcionamento e seus sistemas de proteção devem ser inspecionados e controlados periodicamente, de acordo com as regulamentações existentes e definições de projetos.	Foi evidenciado que o painel elétrico possui laços de condutores elétricos no interior do painel, com risco de mal funcionamento do sistema ou ocasionar acidentes elétricos.	Necessário realizar o roteamento correto dos condutores elétricos, oferecendo uma situação segura livre de qualquer risco aos trabalhadores e ao sistema.

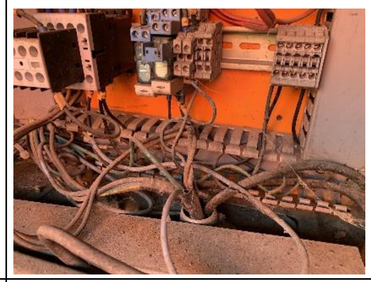
134	PAINÉIS NAS ÁREAS	10.4.4	-	PAINEL BOMBA SUCÇÃO MOEGA 7 e 8	As instalações elétricas devem ser mantidas em condições seguras de funcionamento e seus sistemas de proteção devem ser inspecionados e controlados periodicamente, de acordo com as regulamentações existentes e definições de projetos.	Foi evidenciado que o painel elétrico possui condutores expostos com risco de rompimento mecânico ou por contato abrasivo.	Necessário a instalação de proteção aos condutores elétricos mantendo livre de qualquer tipo de contato mecânico, oferecendo uma situação segura livre de qualquer risco aos trabalhadores e ao sistema.

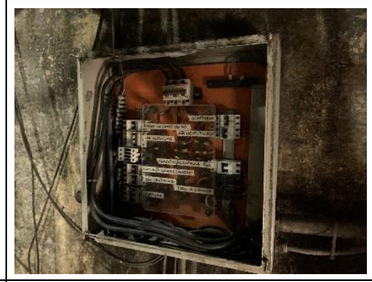
GRUPO CONERGE SINCE 1998 WITH YOU — NORMAS REGULAMENTADORAS	AUDITORIA E DIAGNÓSTICO NR 10 – SEGURANÇA EM INSTALAÇÕES E SERVIÇOS EM ELETRICIDADE - COOPERSUCAR - SANTOS							LEGENDA DE INFRAÇÕES E PRIORIDADES I-1=P3, I-2=P2, I-3=P1, I-4=P0	
Nº	**ÁREA**	**REQUISITOS LEGAIS**	**ALÍNEA**	**TAG**	**DESCRIÇÃO DA NORMA**	**SITUAÇÃO ENCONTRADA**	**RECOMENDAÇÃO**	**FOTO (ANTES)**	**INFRAÇÃO NR-28**
157	PAINÉIS NAS ÁREAS	10.2.8.3	-	PAINEL ILUMINAÇÃO TORRE DO ENSACADO 04	O aterramento das instalações elétricas deve ser executado conforme regulamentação estabelecida pelos órgãos competentes e, na ausência desta, deve atender às Normas Internacionais vigentes.	Foi evidenciado que a porta do painel encontra-se sem aterramento conforme estipulada pela NBR 5410.	Necessário a instalação de aterramento do painel elétrico na cor verde conforme estipulado pela NBR 5410.

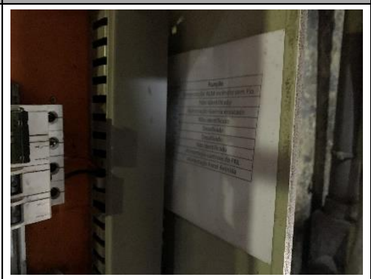
GRUPO CONERGE SINCE 1998 WITH YOU NORMAS REGULAMENTADORAS	AUDITORIA E DIAGNÓSTICO NR 10 – SEGURANÇA EM INSTALAÇÕES E SERVIÇOS EM ELETRICIDADE - COOPERSUCAR - SANTOS							LEGENDA DE INFRAÇÕES E PRIORIDADES I-1=P3, I-2=P2, I-3=P1, I-4=P0	
Nº	**ÁREA**	**REQUISITOS LEGAIS**	**ALÍNEA**	**TAG**	**DESCRIÇÃO DA NORMA**	**SITUAÇÃO ENCONTRADA**	**RECOMENDAÇÃO**	**FOTO (ANTES)**	**INFRAÇÃO NR-28**
165	PAINÉIS NAS ÁREAS	10.4.4.1	-	PAINEL ILUMINAÇÃO TORRE DO ENSACADO 04	Os locais de serviços elétricos, compartimentos e invólucros de equipamentos e instalações elétricas são exclusivos para essa finalidade, sendo expressamente proibido utilizá-los para armazenamento ou guarda de quaisquer objetos.	Foi evidenciado que o painel elétrico possui objetos soltos em seu interior.	Necessário realizar a retirada de objetos soltos em seu interior mantendo o painel elétrico livre de objetos não pertencentes ao mesmo.

I-2

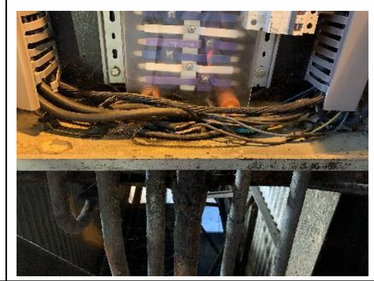
170	PAINÉIS NAS ÁREAS	10.4.4	-	PAINEL ILUMINAÇÃO TORRE DO ENSACADO 05	As instalações elétricas devem ser mantidas em condições seguras de funcionamento e seus sistemas de proteção devem ser inspecionados e controlados periodicamente, de acordo com as regulamentações existentes e definições de projetos.	Foi evidenciado que o painel elétrico possui condutores expostos com risco de rompimento mecânico ou por contato abrasivo.	Necessário a instalação de proteção aos condutores elétricos mantendo livre de qualquer tipo de contato mecânico, oferecendo uma situação segura livre de qualquer risco aos trabalhadores e ao sistema.		I-3
171	PAINÉIS NAS ÁREAS	10.4.4	-	PAINEL ILUMINAÇÃO TORRE DO ENSACADO 05	As instalações elétricas devem ser mantidas em condições seguras de funcionamento e seus sistemas de proteção devem ser inspecionados e controlados periodicamente, de acordo com as regulamentações existentes e definições de projetos.	Foi evidenciado que o painel elétrico possui condutores expostos com risco de rompimento mecânico ou por contato abrasivo.	Necessário a instalação de proteção aos condutores elétricos mantendo livre de qualquer tipo de contato mecânico, oferecendo uma situação segura livre de qualquer risco aos trabalhadores e ao sistema.

I-3

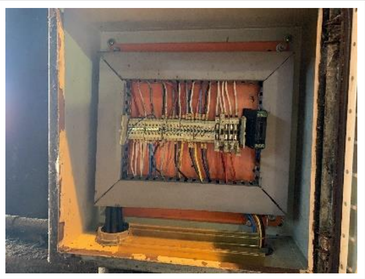
176	PAINÉIS NAS ÁREAS	10.4.2	-	PAINEL SENSORES DO RETORNO TC 18 e 19	Nos trabalhos e nas atividades referidas devem ser adotadas medidas preventivas destinadas ao controle dos riscos adicionais, especialmente quanto a altura, confinamento, campos elétricos e magnéticos, explosividade, umidade, poeira, fauna e flora e outros agravantes, adotando-se a sinalização de segurança.	Foi evidenciado que existe acumulo de sujeira dentro do painel, com risco de causar falhas no sistema elétrico.	Necessário realizar limpeza periódica nos painéis, destinada a manter o controle dos riscos adicionais como poeira e outros agravantes.

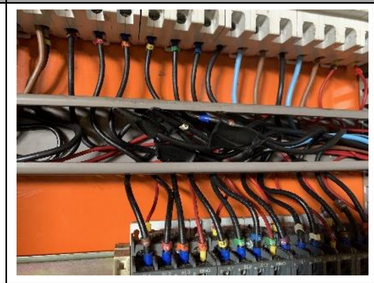
GRUPO CONERGE SINCE 1998 WITH YOU NORMAS REGULAMENTADORAS	AUDITORIA E DIAGNÓSTICO NR 10 – SEGURANÇA EM INSTALAÇÕES E SERVIÇOS EM ELETRICIDADE - COOPERSUCAR - SANTOS							LEGENDA DE INFRAÇÕES E PRIORIDADES I-1=P3, I-2=P2, I-3=P1, I-4=P0	
Nº	**ÁREA**	**REQUISITOS LEGAIS**	**ALÍNEA**	**TAG**	**DESCRIÇÃO DA NORMA**	**SITUAÇÃO ENCONTRADA**	**RECOMENDAÇÃO**	**FOTO (ANTES)**	**INFRAÇÃO NR-28**
181	PAINÉIS NAS ÁREAS	10.4.4	-	PAINEL ILUMINAÇÃO MOTORIZAÇÃO TC 18 E 19 LADO DIREITO	As instalações elétricas devem ser mantidas em condições seguras de funcionamento e seus sistemas de proteção devem ser inspecionados e controlados periodicamente, de acordo com as regulamentações existentes e definições de projetos.	Foi evidenciado que o painel elétrico possui cabos soltos com risco de choque elétrico.	Necessário a retirada de cabo não conectado, oferecendo uma situação segura livre de qualquer risco aos trabalhadores e ao sistema.

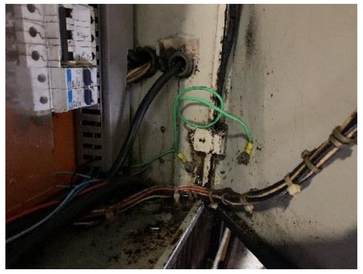
GRUPO CONERGE SINCE 1998 WITH YOU NORMAS REGULAMENTADORAS	AUDITORIA E DIAGNÓSTICO NR 10 – SEGURANÇA EM INSTALAÇÕES E SERVIÇOS EM ELETRICIDADE - COOPERSUCAR - SANTOS							LEGENDA DE INFRAÇÕES E PRIORIDADES I-1=P3, I-2=P2, I-3=P1, I-4=P0	
Nº	**ÁREA**	**REQUISITOS LEGAIS**	**ALÍNEA**	**TAG**	**DESCRIÇÃO DA NORMA**	**SITUAÇÃO ENCONTRADA**	**RECOMENDAÇÃO**	**FOTO (ANTES)**	**INFRAÇÃO NR-28**
185	PAINÉIS NAS ÁREAS	10.2.8.3	-	PAINEL ILUMINAÇÃO MOTORIZAÇÃO TC 18 E 19 LADO ESQUERDO	O aterramento das instalações elétricas deve ser executado conforme regulamentação estabelecida pelos órgãos competentes e, na ausência desta, deve atender às Normas Internacionais vigentes.	Foi evidenciado que o aterramento do painel elétrico encontra-se com cores distintas do estipulado pela NBR 5410.	Necessário a instalação de aterramento do painel elétrico na cor verde conforme estipulado pela NBR 5410.		I-4
186	PAINÉIS NAS ÁREAS	10.4.2	-	PAINEL ILUMINAÇÃO MOTORIZAÇÃO TC 18 E 19 LADO ESQUERDO	Nos trabalhos e nas atividades referidas devem ser adotadas medidas preventivas destinadas ao controle dos riscos adicionais, especialmente quanto a altura, confinamento, campos elétricos e magnéticos, explosividade, umidade, poeira, fauna e flora e outros agravantes, adotando-se a sinalização de segurança.	Foi evidenciado que existe acumulo de sujeira dentro do painel, com risco de causar falhas no sistema elétrico.	Necessário realizar limpeza periódica nos painéis, destinada a manter o controle dos riscos adicionais como poeira e outros agravantes.

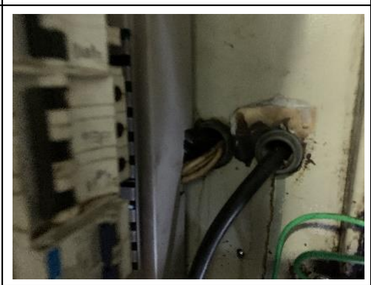
187	PAINÉIS NAS ÁREAS	10.4.4	-	PAINEL ILUMINAÇÃO MOTORIZAÇÃO TC 18 E 19 LADO ESQUERDO	As instalações elétricas devem ser mantidas em condições seguras de funcionamento e seus sistemas de proteção devem ser inspecionados e controlados periodicamente, de acordo com as regulamentações existentes e definições de projetos.	Foi evidenciado que o painel elétrico possui condutores expostos com risco de rompimento mecânico ou por contato abrasivo.	Necessário a instalação de proteção aos condutores elétricos mantendo livre de qualquer tipo de contato mecânico, oferecendo uma situação segura livre de qualquer risco aos trabalhadores e ao sistema.		I-3
188	PAINÉIS NAS ÁREAS	10.4.4	-	PAINEL ILUMINAÇÃO MOTORIZAÇÃO TC 18 E 19 LADO ESQUERDO	As instalações elétricas devem ser mantidas em condições seguras de funcionamento e seus sistemas de proteção devem ser inspecionados e controlados periodicamente, de acordo com as regulamentações existentes e definições de projetos.	Foi evidenciado que o painel elétrico possui condutores expostos com risco de rompimento mecânico ou por contato abrasivo.	Necessário a instalação de proteção aos condutores elétricos mantendo livre de qualquer tipo de contato mecânico, oferecendo uma situação segura livre de qualquer risco aos trabalhadores e ao sistema.

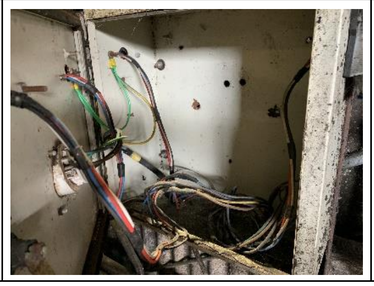
192	PAINÉIS NAS ÁREAS	10.4.2	-	PAINEL DE TOMADAS TC 18 E 19	Nos trabalhos e nas atividades referidas devem ser adotadas medidas preventivas destinadas ao controle dos riscos adicionais, especialmente quanto a altura, confinamento, campos elétricos e magnéticos, explosividade, umidade, poeira, fauna e flora e outros agravantes, adotando-se a sinalização de segurança.	Foi evidenciado que existe acumulo de sujeira dentro do painel, com risco de causar falhas no sistema elétrico.	Necessário realizar limpeza periódica nos painéis, destinada a manter o controle dos riscos adicionais como poeira e outros agravantes.

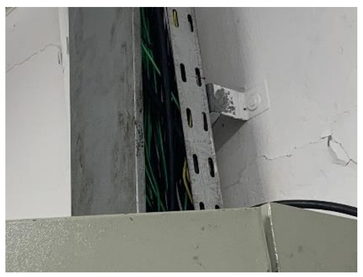
208	PAINÉIS NAS ÁREAS	10.4.4	-	PAINEL INSPEÇÃO MECÂNICA / SALA DE ARQUIVO	As instalações elétricas devem ser mantidas em condições seguras de funcionamento e seus sistemas de proteção devem ser inspecionados e controlados periodicamente, de acordo com as regulamentações existentes e definições de projetos.	Foi evidenciado que o painel elétrico possui condutores expostos com risco de rompimento mecânico ou por contato abrasivo.	Necessário a instalação de proteção aos condutores elétricos mantendo livre de qualquer tipo de contato mecânico, oferecendo uma situação segura livre de qualquer risco aos trabalhadores e ao sistema.

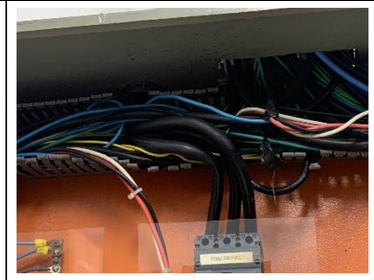
210	PAINÉIS NAS ÁREAS	10.4.4	-	PAINEL INSPEÇÃO MECÂNICA / SALA DE ARQUIVO	As instalações elétricas devem ser mantidas em condições seguras de funcionamento e seus sistemas de proteção devem ser inspecionados e controlados periodicamente, de acordo com as regulamentações existentes e definições de projetos.	Foi evidenciado que o painel elétrico possui canaletas abertas com risco de rompimento mecânico ou por contato abrasivo dos condutores elétricos.	Necessário o fechamento das canaletas para a proteção dos condutores elétricos mantendo livre de qualquer tipo de contato mecânico, oferecendo uma situação segura livre de qualquer risco aos trabalhadores e ao sistema.

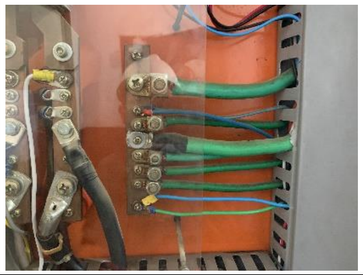
GRUPO CONERGE SINCE 1998 WITH YOU NORMAS REGULAMENTADORAS	AUDITORIA E DIAGNÓSTICO NR 10 – SEGURANÇA EM INSTALAÇÕES E SERVIÇOS EM ELETRICIDADE - COOPERSUCAR - SANTOS							LEGENDA DE INFRAÇÕES E PRIORIDADES I-1=P3, I-2=P2, I-3=P1, I-4=P0	
Nº	**ÁREA**	**REQUISITOS LEGAIS**	**ALÍNEA**	**TAG**	**DESCRIÇÃO DA NORMA**	**SITUAÇÃO ENCONTRADA**	**RECOMENDAÇÃO**	**FOTO (ANTES)**	**INFRAÇÃO NR-28**
213	PAINÉIS NAS ÁREAS	10.2.8.3	-	PAINEL PORTARIA XVI	O aterramento das instalações elétricas deve ser executado conforme regulamentação estabelecida pelos órgãos competentes e, na ausência desta, deve atender às Normas Internacionais vigentes.	Foi evidenciado que o aterramento do painel elétrico encontra-se com cores distintas do estipulado pela NBR 5410.	Necessário a instalação de aterramento do painel elétrico na cor verde conforme estipulado pela NBR 5410.

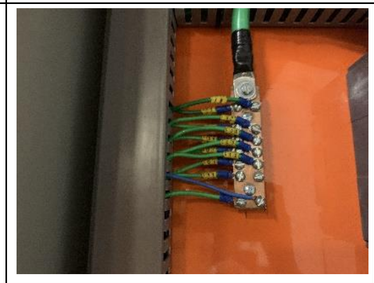
222	PAINÉIS NAS ÁREAS	10.2.8.3	-	QF 1.1-C FERRAMENTARIA	O aterramento das instalações elétricas deve ser executado conforme regulamentação estabelecida pelos órgãos competentes e, na ausência desta, deve atender às Normas Internacionais vigentes.	Foi evidenciado que o aterramento do painel elétrico encontra-se com cores distintas do estipulado pela NBR 5410.	Necessário a instalação de aterramento do painel elétrico na cor verde conforme estipulado pela NBR 5410.

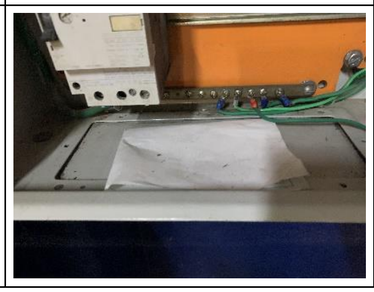
228	PAINÉIS NAS ÁREAS	10.4.4.1	-	QUADRO DE TOMADAS FERRAMENTARIA	Os locais de serviços elétricos, compartimentos e invólucros de equipamentos e instalações elétricas são exclusivos para essa finalidade, sendo expressamente proibido utilizá-los para armazenamento ou guarda de quaisquer objetos.	Foi evidenciado que o painel elétrico possui objetos soltos em seu interior.	Necessário realizar a retirada de objetos soltos em seu interior mantendo o painel elétrico livre de objetos não pertencentes ao mesmo.

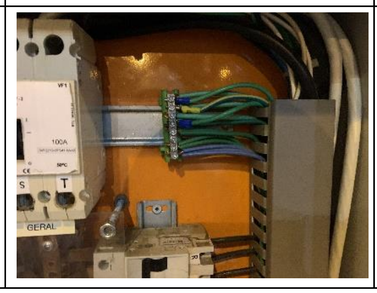
232	PAINÉIS NAS ÁREAS	10.2.8.3	-	QUADRO BAIA DA MECÂNICA QDG	O aterramento das instalações elétricas deve ser executado conforme regulamentação estabelecida pelos órgãos competentes e, na ausência desta, deve atender às Normas Internacionais vigentes.	Foi evidenciado que o aterramento do painel elétrico encontra-se com cores distintas do estipulado pela NBR 5410.	Necessário a instalação de aterramento do painel elétrico na cor verde conforme estipulado pela NBR 5410.

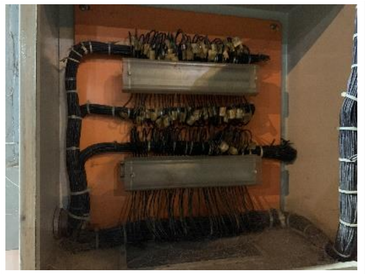
242	PAINÉIS NAS ÁREAS	10.4.4	-	QUADRO ILUMINAÇÃO DO ARMAZÉM XVI TRAZ	As instalações elétricas devem ser mantidas em condições seguras de funcionamento e seus sistemas de proteção devem ser inspecionados e controlados periodicamente, de acordo com as regulamentações existentes e definições de projetos.	Foi evidenciado que o painel elétrico possui condutores expostos com risco de rompimento mecânico ou por contato abrasivo.	Necessário a instalação de proteção aos condutores elétricos mantendo livre de qualquer tipo de contato mecânico, oferecendo uma situação segura livre de qualquer risco aos trabalhadores e ao sistema.

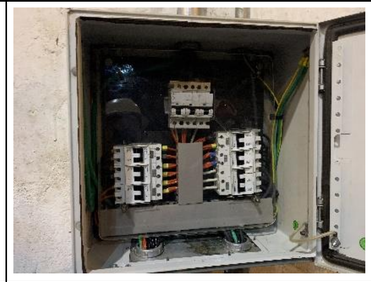
GRUPO CONERGE SINCE 1998 WITH YOU NORMAS REGULAMENTADORAS	AUDITORIA E DIAGNÓSTICO NR 10 – SEGURANÇA EM INSTALAÇÕES E SERVIÇOS EM ELETRICIDADE - COOPERSUCAR - SANTOS						LEGENDA DE INFRAÇÕES E PRIORIDADES I-1=P3, I-2=P2, I-3=P1, I-4=P0	
Nº	**ÁREA**	**REQUISITOS LEGAIS**	**ALÍNEA**	**TAG**	**DESCRIÇÃO DA NORMA**	**SITUAÇÃO ENCONTRADA**	**RECOMENDAÇÃO**	**FOTO (ANTES)**	**INFRAÇÃO NR-28**
245	PAINÉIS NAS ÁREAS	10.4.4	-	QUADRO BAIA CALDERARIA	As instalações elétricas devem ser mantidas em condições seguras de funcionamento e seus sistemas de proteção devem ser inspecionados e controlados periodicamente, de acordo com as regulamentações existentes e definições de projetos.	Foi evidenciado que o painel elétrico possui condutores expostos com risco de rompimento mecânico ou por contato abrasivo.	Necessário a instalação de proteção aos condutores elétricos mantendo livre de qualquer tipo de contato mecânico, oferecendo uma situação segura livre de qualquer risco aos trabalhadores e ao sistema.

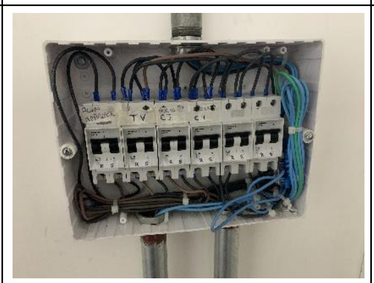
256	PAINÉIS NAS ÁREAS	10.4.1	-	QDL TI	As instalações elétricas devem ser construídas, montadas, operadas, reformadas, ampliadas, reparadas e inspecionadas de forma a garantir a segurança e a saúde dos trabalhadores e dos usuários, e serem supervisionadas por profissional autorizado, conforme dispõe esta NR.	Foi evidenciado que o painel elétrico encontra-se sem porta.	Necessário providenciar a instalação de uma porta porta para o painel elétrico.

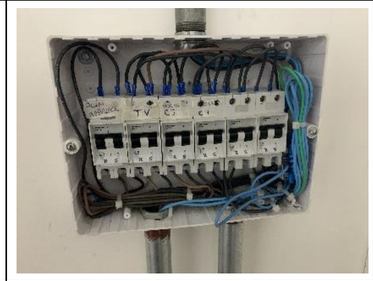
GRUPO CONERGE SINCE 1998 WITH YOU NORMAS REGULAMENTADORAS	AUDITORIA E DIAGNÓSTICO NR 10 – SEGURANÇA EM INSTALAÇÕES E SERVIÇOS EM ELETRICIDADE - COOPERSUCAR - SANTOS							LEGENDA DE INFRAÇÕES E PRIORIDADES I-1=P3, I-2=P2, I-3=P1, I-4=P0	
Nº	**ÁREA**	**REQUISITOS LEGAIS**	**ALÍNEA**	**TAG**	**DESCRIÇÃO DA NORMA**	**SITUAÇÃO ENCONTRADA**	**RECOMENDAÇÃO**	**FOTO (ANTES)**	**INFRAÇÃO NR-28**
257	PAINÉIS NAS ÁREAS	10.4.4	-	QUADRO BAIA CALDERARIA	As instalações elétricas devem ser mantidas em condições seguras de funcionamento e seus sistemas de proteção devem ser inspecionados e controlados periodicamente, de acordo com as regulamentações existentes e definições de projetos.	Foi evidenciado que o painel elétrico possui condutores expostos com risco de rompimento mecânico ou por contato abrasivo.	Necessário a instalação de proteção aos condutores elétricos mantendo livre de qualquer tipo de contato mecânico, oferecendo uma situação segura livre de qualquer risco aos trabalhadores e ao sistema.

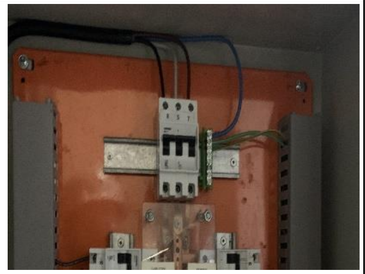
258	PAINÉIS NAS ÁREAS	10.10.1	c)	QUADRO RELÓGIO DE PONTO TI	Nas instalações e serviços em eletricidade deve ser adotada sinalização adequada de segurança, destinada à advertência e à identificação, obedecendo ao disposto na NR-26 Sinalização de Segurança, de forma a atender, dentre outras, as situações a seguir: c) restrições e impedimentos de acesso.	Foi evidenciado que a porta do painel elétrico não possui sinalização destinadas à advertência e a identificação sobre perigos e riscos que possam estar envolvidos os colaboradores.	Necessário instalar sinalização adequada de segurança, obedecendo ao disposto na NR-26 - Sinalização de Segurança, de forma a ficar claro o risco de choque elétrico e acesso somente de pessoas autorizadas.		I-3
259	PAINÉIS NAS ÁREAS	10.2.8.3	-	QDL AMBULATÓRIO	O aterramento das instalações elétricas deve ser executado conforme regulamentação estabelecida pelos órgãos competentes e, na ausência desta, deve atender às Normas Internacionais vigentes.	Foi evidenciado que o aterramento do painel elétrico encontra-se com cores distintas do estipulado pela NBR 5410.	Necessário a instalação de aterramento do painel elétrico na cor verde conforme estipulado pela NBR 5410.

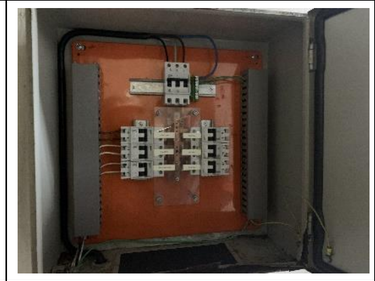
GRUPO CONERGE SINCE 1998 WITH YOU — NORMAS REGULAMENTADORAS	AUDITORIA E DIAGNÓSTICO NR 10 – SEGURANÇA EM INSTALAÇÕES E SERVIÇOS EM ELETRICIDADE - COOPERSUCAR - SANTOS							LEGENDA DE INFRAÇÕES E PRIORIDADES I-1=P3, I-2=P2, I-3=P1, I-4=P0	
Nº	**ÁREA**	**REQUISITOS LEGAIS**	**ALÍNEA**	**TAG**	**DESCRIÇÃO DA NORMA**	**SITUAÇÃO ENCONTRADA**	**RECOMENDAÇÃO**	**FOTO (ANTES)**	**INFRAÇÃO NR-28**
261	PAINÉIS NAS ÁREAS	10.4.4	-	QUADRO BAIA CALDERARIA	As instalações elétricas devem ser mantidas em condições seguras de funcionamento e seus sistemas de proteção devem ser inspecionados e controlados periodicamente, de acordo com as regulamentações existentes e definições de projetos.	Foi evidenciado que o painel elétrico possui condutores expostos com risco de rompimento mecânico ou por contato abrasivo.	Necessário a instalação de proteção aos condutores elétricos mantendo livre de qualquer tipo de contato mecânico, oferecendo uma situação segura livre de qualquer risco aos trabalhadores e ao sistema.

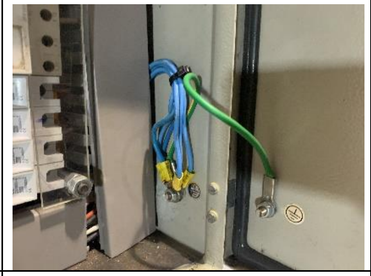
GRUPO CONERGE SINCE 1998 WITH YOU NORMAS REGULAMENTADORAS	AUDITORIA E DIAGNÓSTICO NR 10 – SEGURANÇA EM INSTALAÇÕES E SERVIÇOS EM ELETRICIDADE - COOPERSUCAR - SANTOS							LEGENDA DE INFRAÇÕES E PRIORIDADES I-1=P3, I-2=P2, I-3=P1, I-4=P0	
Nº	**ÁREA**	**REQUISITOS LEGAIS**	**ALÍNEA**	**TAG**	**DESCRIÇÃO DA NORMA**	**SITUAÇÃO ENCONTRADA**	**RECOMENDAÇÃO**	**FOTO (ANTES)**	**INFRAÇÃO NR-28**
265	PAINÉIS NAS ÁREAS	10.2.8.3	-	QDL-D SEGURANÇA	O aterramento das instalações elétricas deve ser executado conforme regulamentação estabelecida pelos órgãos competentes e, na ausência desta, deve atender às Normas Internacionais vigentes.	Foi evidenciado que o aterramento do painel elétrico encontra-se com cores distintas do estipulado pela NBR 5410.	Necessário a instalação de aterramento do painel elétrico na cor verde conforme estipulado pela NBR 5410.		I-4
266	PAINÉIS NAS ÁREAS	10.2.8.3	-	PAINEL ESTACIONAMENTO MOTOS	O aterramento das instalações elétricas deve ser executado conforme regulamentação estabelecida pelos órgãos competentes e, na ausência desta, deve atender às Normas Internacionais vigentes.	Foi evidenciado que o aterramento do painel elétrico encontra-se com cores distintas do estipulado pela NBR 5410.	Necessário a instalação de aterramento do painel elétrico na cor verde conforme estipulado pela NBR 5410.

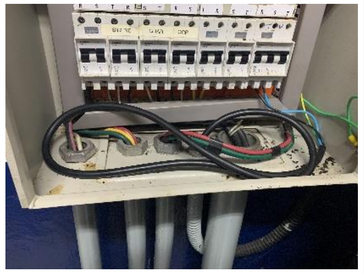
GRUPO CONERGE SINCE 1998 WITH YOU – NORMAS REGULAMENTADORAS	AUDITORIA E DIAGNÓSTICO NR 10 – SEGURANÇA EM INSTALAÇÕES E SERVIÇOS EM ELETRICIDADE - COOPERSUCAR - SANTOS							LEGENDA DE INFRAÇÕES E PRIORIDADES I-1=P3, I-2=P2, I-3=P1, I-4=P0	
Nº	**ÁREA**	**REQUISITOS LEGAIS**	**ALÍNEA**	**TAG**	**DESCRIÇÃO DA NORMA**	**SITUAÇÃO ENCONTRADA**	**RECOMENDAÇÃO**	**FOTO (ANTES)**	**INFRAÇÃO NR-28**
269	PAINÉIS NAS ÁREAS	10.2.8.3	-	BRF4 MOEGA 3 E 4	O aterramento das instalações elétricas deve ser executado conforme regulamentação estabelecida pelos órgãos competentes e, na ausência desta, deve atender às Normas Internacionais vigentes.	Foi evidenciado que o aterramento do painel elétrico encontra-se com cores distintas do estipulado pela NBR 5410.	Necessário a instalação de aterramento do painel elétrico na cor verde conforme estipulado pela NBR 5410.		I-4
270	PAINÉIS NAS ÁREAS	10.4.4	-	BRF4 MOEGA 3 E 4	As instalações elétricas devem ser mantidas em condições seguras de funcionamento e seus sistemas de proteção devem ser inspecionados e controlados periodicamente, de acordo com as regulamentações existentes e definições de projetos.	Foi evidenciado que o painel elétrico possui condutores expostos com risco de rompimento mecânico ou por contato abrasivo.	Necessário a instalação de proteção aos condutores elétricos mantendo livre de qualquer tipo de contato mecânico, oferecendo uma situação segura livre de qualquer risco aos trabalhadores e ao sistema.

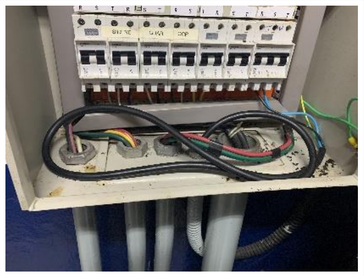
271	PAINÉIS NAS ÁREAS	10.4.4	-	BRF4 MOEGA 3 E 4	As instalações elétricas devem ser mantidas em condições seguras de funcionamento e seus sistemas de proteção devem ser inspecionados e controlados periodicamente, de acordo com as regulamentações existentes e definições de projetos.	Foi evidenciado que o painel elétrico possui excesso de condutores com risco de mal funcionamento do sistema ou ocasionar acidentes elétricos.	Necessário eliminar o excesso dos condutores elétricos, oferecendo uma situação segura livre de qualquer risco aos trabalhadores e ao sistema.

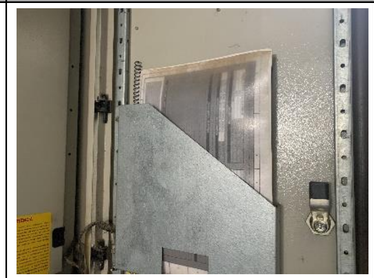
GRUPO SINCE 1998 WITH YOU CONERGE NORMAS REGULAMENTADORAS	AUDITORIA E DIAGNÓSTICO NR 10 – SEGURANÇA EM INSTALAÇÕES E SERVIÇOS EM ELETRICIDADE - COOPERSUCAR - SANTOS							LEGENDA DE INFRAÇÕES E PRIORIDADES I-1=P3, I-2=P2, I-3=P1, I-4=P0	
Nº	**ÁREA**	**REQUISITOS LEGAIS**	**ALÍNEA**	**TAG**	**DESCRIÇÃO DA NORMA**	**SITUAÇÃO ENCONTRADA**	**RECOMENDAÇÃO**	**FOTO (ANTES)**	**INFRAÇÃO NR-28**
285	PAINÉIS NAS ÁREAS	10.4.4.1	-	QUADRO BAIA CALDERARIA	Os locais de serviços elétricos, compartimentos e invólucros de equipamentos e instalações elétricas são exclusivos para essa finalidade, sendo expressamente proibido utilizá-los para armazenamento ou guarda de quaisquer objetos.	Foi evidenciado que o painel elétrico possui objetos em seu interior.	Necessário realizar a retirada de objetos em seu interior mantendo o painel elétrico livre de objetos não pertencentes ao mesmo.

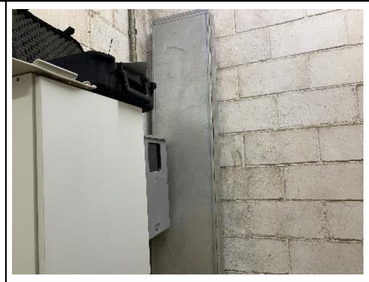
GRUPO CONERGE SINCE 1998 WITH YOU — NORMAS REGULAMENTADORAS	AUDITORIA E DIAGNÓSTICO NR 10 – SEGURANÇA EM INSTALAÇÕES E SERVIÇOS EM ELETRICIDADE - COOPERSUCAR - SANTOS							LEGENDA DE INFRAÇÕES E PRIORIDADES I-1=P3, I-2=P2, I-3=P1, I-4=P0	
Nº	**ÁREA**	**REQUISITOS LEGAIS**	**ALÍNEA**	**TAG**	**DESCRIÇÃO DA NORMA**	**SITUAÇÃO ENCONTRADA**	**RECOMENDAÇÃO**	**FOTO (ANTES)**	**INFRAÇÃO NR-28**
5	ARMAZÉM XXI	10.4.3	-	SALA SUBESTAÇÃO	Nos locais de trabalho só podem ser utilizados equipamentos, dispositivos e ferramentas elétricas compatíveis com a instalação elétrica existente, preservando-se as características de proteção, respeitadas as recomendações do fabricante e as influências externas.	Foi evidenciado que a subestação possui equipamentos não pertencente ao ambiente.	Necessário manter a subestação livre de objetos não pertencentes ao mesmo.

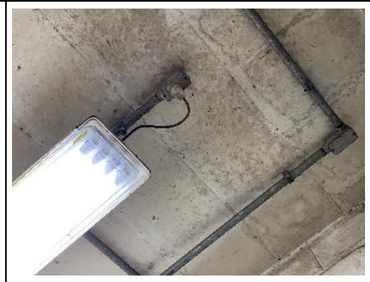
GRUPO CONERGE SINCE 1998 WITH YOU NORMAS REGULAMENTADORAS	AUDITORIA E DIAGNÓSTICO NR 10 – SEGURANÇA EM INSTALAÇÕES E SERVIÇOS EM ELETRICIDADE - COOPERSUCAR - SANTOS							LEGENDA DE INFRAÇÕES E PRIORIDADES I-1=P3, I-2=P2, I-3=P1, I-4=P0	
Nº	**ÁREA**	**REQUISITOS LEGAIS**	**ALÍNEA**	**TAG**	**DESCRIÇÃO DA NORMA**	**SITUAÇÃO ENCONTRADA**	**RECOMENDAÇÃO**	**FOTO (ANTES)**	**INFRAÇÃO NR-28**
9	ARMAZÉM XXI	10.4.4	-	SALA SUBESTAÇÃO	As instalações elétricas devem ser mantidas em condições seguras de funcionamento e seus sistemas de proteção devem ser inspecionados e controlados periodicamente, de acordo com as regulamentações existentes e definições de projetos.	Foi evidenciado que o subestação possui condutores expostos com risco de rompimento mecânico ou por contato abrasivo.	Necessário a instalação de proteção ao sistema elétrico mantendo livre de qualquer tipo de contato mecânico, oferecendo uma situação segura livre de qualquer risco aos trabalhadores e ao sistema.

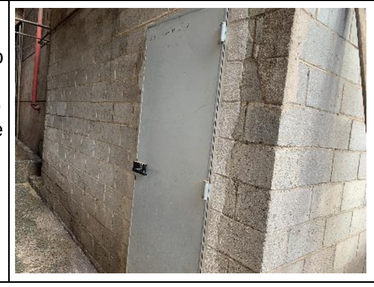
12	ARMAZÉM XXI	10.10.1	c), d)	SALA SUBESTAÇÃO	Nas instalações e serviços em eletricidade deve ser adotada sinalização adequada de segurança, destinada à advertência e à identificação, obedecendo ao disposto na NR-26 - Sinalização de Segurança, de forma a atender, dentre outras, as situações a seguir: c) restrições e impedimentos de acesso; e d) delimitações de áreas.	Foi evidenciado que a entrada da sala do subestação não possui sinalização destinadas à advertência e a identificação sobre perigos e riscos que possam estar envolvidos os colaboradores.	Necessário instalar sinalização adequada de segurança, obedecendo ao disposto na NR-26 - Sinalização de Segurança, de forma a ficar claro o risco de choque elétrico e entrada somente de pessoas autorizadas, atendendo as situações a seguir: c) restrições e impedimentos de acesso; e d) delimitações de áreas;

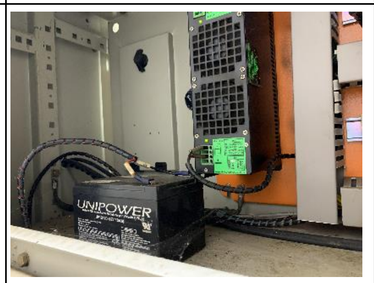
22	ARMAZÉM XXI	10.10.1	c)	CIRCUITO 03 PROTEÇÃO	Nas instalações e serviços em eletricidade deve ser adotada sinalização adequada de segurança, destinada à advertência e à identificação, obedecendo ao disposto na NR-26 - Sinalização de Segurança, de forma a atender, dentre outras, as situações a seguir: c) restrições e impedimentos de acesso.	Foi evidenciado que a porta do painel elétrico não possui sinalização completa destinadas à advertência e a identificação sobre perigos e riscos que possam estar envolvidos os colaboradores.	Necessário instalar sinalização adequada de segurança, obedecendo ao disposto na NR-26 - Sinalização de Segurança, de forma a ficar claro o risco de choque elétrico e acesso somente de pessoas autorizadas.		I-3
23	ARMAZÉM XXI	10.4.2	-	CIRCUITO 04 PROTEÇÃO	Nos trabalhos e nas atividades referidas devem ser adotadas medidas preventivas destinadas ao controle dos riscos adicionais, especialmente quanto a altura, confinamento, campos elétricos e magnéticos, explosividade, umidade, poeira, fauna e flora e outros agravantes, adotando-se a sinalização de segurança.	Foi evidenciado que existe acumulo de sujeira no interior do painel, com risco de causar falhas no sistema elétrico.	Necessário realizar limpeza periódica nos painéis, destinada a manter o controle dos riscos adicionais como poeira e outros agravantes.

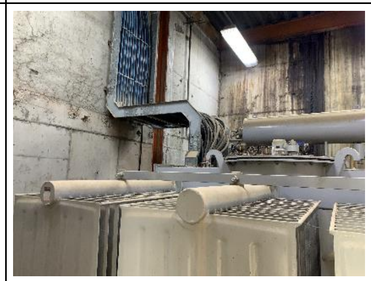
34	ARMAZÉM XXI	10.4.4	-	TR1 / XXI	As instalações elétricas devem ser mantidas em condições seguras de funcionamento e seus sistemas de proteção devem ser inspecionados e controlados periodicamente, de acordo com as regulamentações existentes e definições de projetos.	Foi evidenciado que o subestação possui condutores expostos com risco de rompimento mecânico ou por contato abrasivo.	Necessário a instalação de proteção ao sistema elétrico mantendo livre de qualquer tipo de contato mecânico, oferecendo uma situação segura livre de qualquer risco aos trabalhadores e ao sistema.

I-3
35	ARMAZÉM XXI	10.4.4	-	TR1 / XXI	As instalações elétricas devem ser mantidas em condições seguras de funcionamento e seus sistemas de proteção devem ser inspecionados e controlados periodicamente, de acordo com as regulamentações existentes e definições de projetos.	Foi evidenciado que o subestação possui condutores expostos com risco de rompimento mecânico ou por contato abrasivo.	Necessário a instalação de proteção ao sistema elétrico mantendo livre de qualquer tipo de contato mecânico, oferecendo uma situação segura livre de qualquer risco aos trabalhadores e ao sistema.		I-3

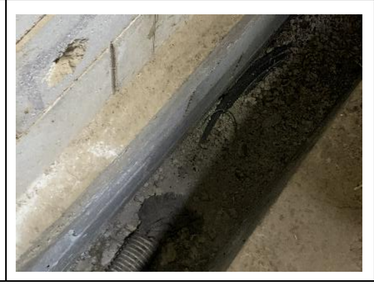
44	ARMAZÉM XXI	10.4.4	-	TR2 - SE - XXI	As instalações elétricas devem ser mantidas em condições seguras de funcionamento e seus sistemas de proteção devem ser inspecionados e controlados periodicamente, de acordo com as regulamentações existentes e definições de projetos.	Foi evidenciado que o subestação possui condutores expostos com risco de rompimento mecânico ou por contato abrasivo.	Necessário a instalação de proteção ao sistema elétrico mantendo livre de qualquer tipo de contato mecânico, oferecendo uma situação segura livre de qualquer risco aos trabalhadores e ao sistema.

I-3

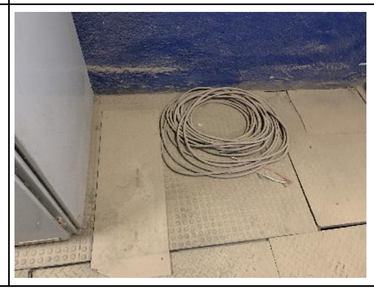
55	ARMAZÉM XVI	10.4.3	-	SALA SUBESTAÇÃO	Nos locais de trabalho só podem ser utilizados equipamentos, dispositivos e ferramentas elétricas compatíveis com a instalação elétrica existente, preservando-se as características de proteção, respeitadas as recomendações do fabricante e as influências externas.	Foi evidenciado que a subestação possui vassoura não pertencente ao ambiente.	Necessário manter a subestação livre de objetos não pertencentes ao mesmo.		I-4
56	ARMAZÉM XVI	10.4.3	-	SALA SUBESTAÇÃO	Nos locais de trabalho só podem ser utilizados equipamentos, dispositivos e ferramentas elétricas compatíveis com a instalação elétrica existente, preservando-se as características de proteção, respeitadas as recomendações do fabricante e as influências externas.	Foi evidenciado que a subestação possui cabos jogados.	Necessário realizar a retirado de cabo jogado dentro da subestação.

I-4

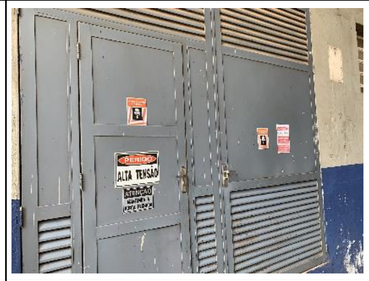
GRUPO CONERGE SINCE 1998 WITH YOU — NORMAS REGULAMENTADORAS	AUDITORIA E DIAGNÓSTICO NR 10 – SEGURANÇA EM INSTALAÇÕES E SERVIÇOS EM ELETRICIDADE - COOPERSUCAR - SANTOS							LEGENDA DE INFRAÇÕES E PRIORIDADES I-1=P3, I-2=P2, I-3=P1, I-4=P0	
Nº	**ÁREA**	**REQUISITOS LEGAIS**	**ALÍNEA**	**TAG**	**DESCRIÇÃO DA NORMA**	**SITUAÇÃO ENCONTRADA**	**RECOMENDAÇÃO**	**FOTO (ANTES)**	**INFRAÇÃO NR-28**
61	ARMAZÉM XVI	10.10.1	c), d)	SALA SUBESTAÇÃO	Nas instalações e serviços em eletricidade deve ser adotada sinalização adequada de segurança, destinada à advertência e à identificação, obedecendo ao disposto na NR-26 - Sinalização de Segurança, de forma a atender, dentre outras, as situações a seguir: c) restrições e impedimentos de acesso; e d) delimitações de áreas.	Foi evidenciado que a entrada da sala do subestação não possui sinalização completa destinadas à advertência e a identificação sobre perigos e riscos que possam estar envolvidos os colaboradores.	Necessário instalar sinalização adequada de segurança, obedecendo ao disposto na NR-26 - Sinalização de Segurança, de forma a ficar claro o risco de choque elétrico e entrada somente de pessoas autorizadas, atendendo as situações a seguir: c) restrições e impedimentos de acesso; e d) delimitações de áreas;

I-3

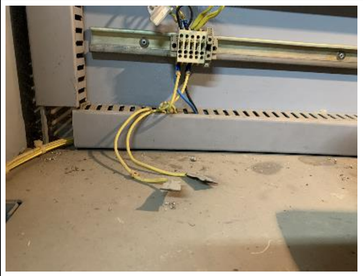
66	ARMAZÉM XVI	10.4.4	-	ENTRADA GERAL	As instalações elétricas devem ser mantidas em condições seguras de funcionamento e seus sistemas de proteção devem ser inspecionados e controlados periodicamente, de acordo com as regulamentações existentes e definições de projetos.	Foi evidenciado que o subestação possui condutores expostos com risco de rompimento mecânico ou por contato abrasivo.	Necessário a instalação de proteção ao sistema elétrico mantendo livre de qualquer tipo de contato mecânico, oferecendo uma situação segura livre de qualquer risco aos trabalhadores e ao sistema.		I-3
67	ARMAZÉM XVI	10.4.4	-	ENTRADA GERAL	As instalações elétricas devem ser mantidas em condições seguras de funcionamento e seus sistemas de proteção devem ser inspecionados e controlados periodicamente, de acordo com as regulamentações existentes e definições de projetos.	Foi evidenciado que o painel elétrico possui cabos soltos com risco de choque elétrico.	Necessário a retirada de cabo não conectado, oferecendo uma situação segura livre de qualquer risco aos trabalhadores e ao sistema.

I-3

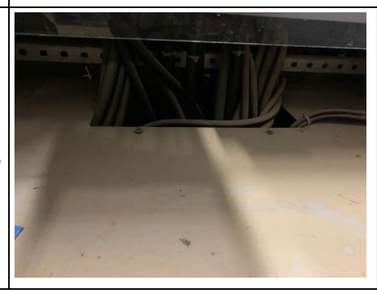
75	ARMAZÉM XVI	10.4.4	-	QGF-01	As instalações elétricas devem ser mantidas em condições seguras de funcionamento e seus sistemas de proteção devem ser inspecionados e controlados periodicamente, de acordo com as regulamentações existentes e definições de projetos.	Foi evidenciado que o painel possui condutores expostos com risco de rompimento mecânico ou por contato abrasivo.	Necessário a instalação de proteção ao sistema elétrico mantendo livre de qualquer tipo de contato mecânico, oferecendo uma situação segura livre de qualquer risco aos trabalhadores e ao sistema.

I-3

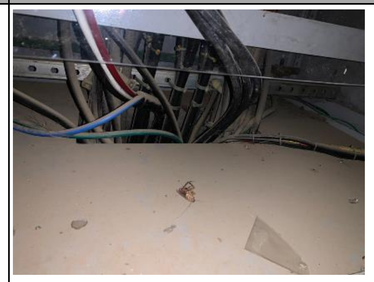
GRUPO CONERGE SINCE 1998 WITH YOU NORMAS REGULAMENTADORAS	AUDITORIA E DIAGNÓSTICO NR 10 – SEGURANÇA EM INSTALAÇÕES E SERVIÇOS EM ELETRICIDADE - COOPERSUCAR - SANTOS							LEGENDA DE INFRAÇÕES E PRIORIDADES I-1=P3, I-2=P2, I-3=P1, I-4=P0	
Nº	**ÁREA**	**REQUISITOS LEGAIS**	**ALÍNEA**	**TAG**	**DESCRIÇÃO DA NORMA**	**SITUAÇÃO ENCONTRADA**	**RECOMENDAÇÃO**	**FOTO (ANTES)**	**INFRAÇÃO NR-28**
76	ARMAZÉM XVI	10.4.2	-	QGF-01	Nos trabalhos e nas atividades referidas devem ser adotadas medidas preventivas destinadas ao controle dos riscos adicionais, especialmente quanto a altura, confinamento, campos elétricos e magnéticos, explosividade, umidade, poeira, fauna e flora e outros agravantes, adotando-se a sinalização de segurança.	Foi evidenciado que existe acumulo de sujeira no interior do painel, com risco de causar falhas no sistema elétrico.	Necessário realizar limpeza periódica nos painéis, destinada a manter o controle dos riscos adicionais como poeira e outros agravantes.

I-4
