RELATÓRIO DE AUDITORIA E DIAGNÓSTICO NR-10

COPERSUCAR

COPERSUCAR S/A
SANTOS - SP

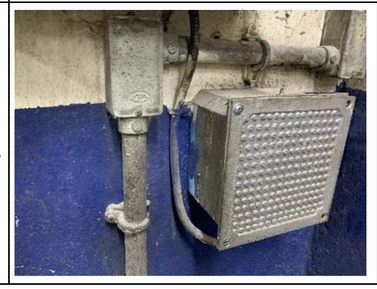
95	ARMAZÉM XI	10.4.4	-	SALA SUBESTAÇÃO	As instalações elétricas devem ser mantidas em condições seguras de funcionamento e seus sistemas de proteção devem ser inspecionados e controlados periodicamente, de acordo com as regulamentações existentes e definições de projetos.	Foi evidenciado que o subestação possui condutores expostos com risco de rompimento mecânico ou por contato abrasivo.	Necessário a instalação de proteção ao sistema elétrico mantendo livre de qualquer tipo de contato mecânico, oferecendo uma situação segura livre de qualquer risco aos trabalhadores e ao sistema.

I-3

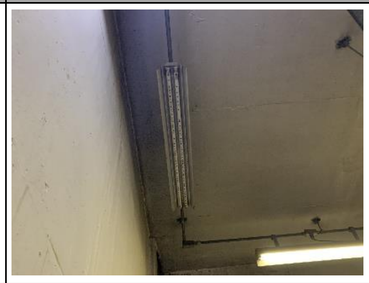
GRUPO CONERGE SINCE 1998 WITH YOU NORMAS REGULAMENTADORAS	AUDITORIA E DIAGNÓSTICO NR 10 – SEGURANÇA EM INSTALAÇÕES E SERVIÇOS EM ELETRICIDADE - COOPERSUCAR - SANTOS							LEGENDA DE INFRAÇÕES E PRIORIDADES I-1=P3, I-2=P2, I-3=P1, I-4=P0	
Nº	**ÁREA**	**REQUISITOS LEGAIS**	**ALÍNEA**	**TAG**	**DESCRIÇÃO DA NORMA**	**SITUAÇÃO ENCONTRADA**	**RECOMENDAÇÃO**	**FOTO (ANTES)**	**INFRAÇÃO NR-28**
116	ARMAZÉM XI	10.3.10	-	TR1 - SE - XI	Os projetos devem assegurar que as instalações proporcionem aos trabalhadores iluminação adequada e uma posição de trabalho segura, de acordo com a NR 17 - Ergonomia.	Foi evidenciado que a subestação possui lâmpadas queimadas.	Necessário providenciar a substituição das lâmpadas queimadas da subestação.

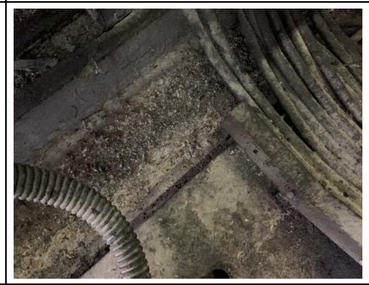
118	ARMAZÉM XI	10.4.2	-	TR1 - SE - XI	Nos trabalhos e nas atividades referidas devem ser adotadas medidas preventivas destinadas ao controle dos riscos adicionais, especialmente quanto a altura, confinamento, campos elétricos e magnéticos, explosividade, umidade, poeira, fauna e flora e outros agravantes, adotando-se a sinalização de segurança.	Foi evidenciado que existe acumulo de sujeira no ambiente, com risco de causar falhas no sistema elétrico.	Necessário realizar limpeza periódica no ambiente, destinada a manter o controle dos riscos adicionais como poeira e outros agravantes.

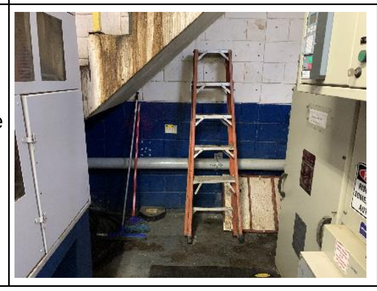
147	ARMAZÉM 20/21	10.4.3	-	SALA SUBESTAÇÃO	Nos locais de trabalho só podem ser utilizados equipamentos, dispositivos e ferramentas elétricas compatíveis com a instalação elétrica existente, preservando-se as características de proteção, respeitadas as recomendações do fabricante e as influências externas.	Foi evidenciado que a subestação possui objetos em local inadequado.	Necessário manter a subestação livre de objetos não pertencentes ao mesmo ou em locais inadequados.

I-4

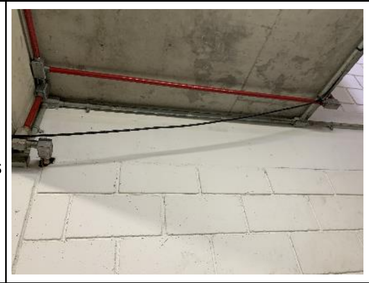
GRUPO CONERGE SINCE 1998 WITH YOU NORMAS REGULAMENTADORAS	AUDITORIA E DIAGNÓSTICO NR 10 – SEGURANÇA EM INSTALAÇÕES E SERVIÇOS EM ELETRICIDADE - COOPERSUCAR - SANTOS							LEGENDA DE INFRAÇÕES E PRIORIDADES I-1=P3, I-2=P2, I-3=P1, I-4=P0	
Nº	**ÁREA**	**REQUISITOS LEGAIS**	**ALÍNEA**	**TAG**	**DESCRIÇÃO DA NORMA**	**SITUAÇÃO ENCONTRADA**	**RECOMENDAÇÃO**	**FOTO (ANTES)**	**INFRAÇÃO NR-28**
152	ARMAZÉM 20/21	10.4.4	-	SALA SUBESTAÇÃO	As instalações elétricas devem ser mantidas em condições seguras de funcionamento e seus sistemas de proteção devem ser inspecionados e controlados periodicamente, de acordo com as regulamentações existentes e definições de projetos.	Foi evidenciado que o subestação possui condutores expostos com risco de rompimento mecânico ou por contato abrasivo.	Necessário a instalação de proteção ao condutor elétrico mantendo livre de qualquer tipo de contato mecânico ou a reinstalação da tomada mais próxima a luminária oferecendo uma condição mais segura e livre de qualquer risco aos trabalhadores e ao sistema.

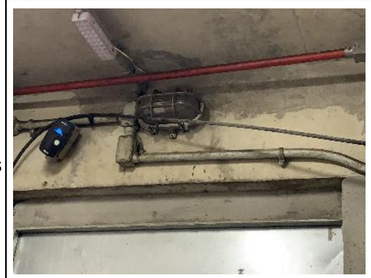
153	ARMAZÉM 20/21	10.4.4	-	SALA SUBESTAÇÃO	As instalações elétricas devem ser mantidas em condições seguras de funcionamento e seus sistemas de proteção devem ser inspecionados e controlados periodicamente, de acordo com as regulamentações existentes e definições de projetos.	Foi evidenciado que o subestação possui condutores expostos com risco de rompimento mecânico ou por contato abrasivo.	Necessário a instalação de proteção ao condutor elétrico mantendo livre de qualquer tipo de contato mecânico ou a reinstalação da tomada mais próxima a luminária oferecendo uma condição mais segura e livre de qualquer risco aos trabalhadores e ao sistema.

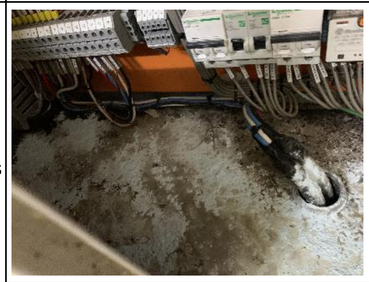
I-3
154	ARMAZÉM 20/21	10.4.4	-	SALA SUBESTAÇÃO	As instalações elétricas devem ser mantidas em condições seguras de funcionamento e seus sistemas de proteção devem ser inspecionados e controlados periodicamente, de acordo com as regulamentações existentes e definições de projetos.	Foi evidenciado que o subestação possui condutores expostos com risco de rompimento mecânico ou por contato abrasivo.	Necessário a instalação de proteção ao condutor elétrico mantendo livre de qualquer tipo de contato mecânico ou a reinstalação da tomada mais próxima a luminária oferecendo uma condição mais segura e livre de qualquer risco aos trabalhadores e ao sistema.

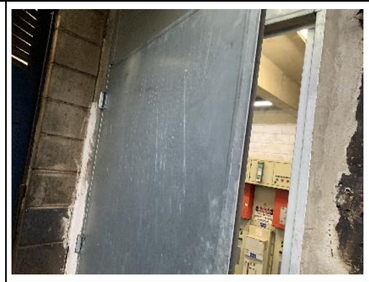
GRUPO CONERGE SINCE 1998 WITH YOU — NORMAS REGULAMENTADORAS	AUDITORIA E DIAGNÓSTICO NR 10 – SEGURANÇA EM INSTALAÇÕES E SERVIÇOS EM ELETRICIDADE - COOPERSUCAR - SANTOS							LEGENDA DE INFRAÇÕES E PRIORIDADES I-1=P3, I-2=P2, I-3=P1, I-4=P0	
Nº	**ÁREA**	**REQUISITOS LEGAIS**	**ALÍNEA**	**TAG**	**DESCRIÇÃO DA NORMA**	**SITUAÇÃO ENCONTRADA**	**RECOMENDAÇÃO**	**FOTO (ANTES)**	**INFRAÇÃO NR-28**
160	ARMAZÉM 20/21	10.10.1	c), d)	SALA SUBESTAÇÃO	Nas instalações e serviços em eletricidade deve ser adotada sinalização adequada de segurança, destinada à advertência e à identificação, obedecendo ao disposto na NR-26 - Sinalização de Segurança, de forma a atender, dentre outras, as situações a seguir: c) restrições e impedimentos de acesso; e d) delimitações de áreas.	Foi evidenciado que a entrada da sala do subestação não possui sinalização destinadas à advertência e a identificação sobre perigos e riscos que possam estar envolvidos os colaboradores.	Necessário instalar sinalização adequada de segurança, obedecendo ao disposto na NR-26 - Sinalização de Segurança, de forma a ficar claro o risco de choque elétrico e entrada somente de pessoas autorizadas, atendendo as situações a seguir: c) restrições e impedimentos de acesso; e d) delimitações de áreas;

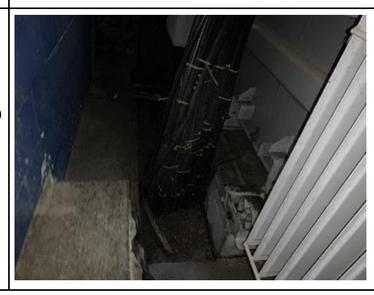
161	ARMAZÉM 20/21	10.3.10	-	TR1 - SE - 20/21	Os projetos devem assegurar que as instalações proporcionem aos trabalhadores iluminação adequada e uma posição de trabalho segura, de acordo com a NR 17 - Ergonomia.	Foi evidenciado que a subestação possui lâmpadas queimadas.	Necessário providenciar a substituição das lâmpadas queimadas da subestação.		I-2
162	ARMAZÉM 20/21	10.3.10	-	TR1 - SE - 20/21	Os projetos devem assegurar que as instalações proporcionem aos trabalhadores iluminação adequada e uma posição de trabalho segura, de acordo com a NR 17 - Ergonomia.	Foi evidenciado que a porta de saída do ambiente não possui sistema de iluminação de emergência.	Necessário providenciar a instalação da iluminação de emergência da porta de saída do ambiente.		I-2
163	ARMAZÉM 20/21	10.4.2	-	TR1 - SE - 20/21	Nos trabalhos e nas atividades referidas devem ser adotadas medidas preventivas destinadas ao controle dos riscos adicionais, especialmente quanto a altura, confinamento, campos elétricos e magnéticos, explosividade, umidade, poeira, fauna e flora e outros agravantes, adotando-se a sinalização de segurança.	Foi evidenciado que existe acumulo de sujeira no ambiente, com risco de causar falhas no sistema elétrico.	Necessário realizar limpeza periódica no ambiente, destinada a manter o controle dos riscos adicionais como poeira e outros agravantes.

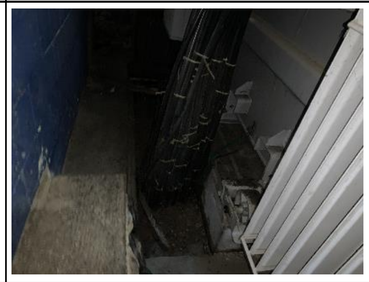
GRUPO CONERGE SINCE 1998 WITH YOU — NORMAS REGULAMENTADORAS	AUDITORIA E DIAGNÓSTICO NR 10 – SEGURANÇA EM INSTALAÇÕES E SERVIÇOS EM ELETRICIDADE - COOPERSUCAR - SANTOS							LEGENDA DE INFRAÇÕES E PRIORIDADES I-1=P3, I-2=P2, I-3=P1, I-4=P0	
Nº	**ÁREA**	**REQUISITOS LEGAIS**	**ALÍNEA**	**TAG**	**DESCRIÇÃO DA NORMA**	**SITUAÇÃO ENCONTRADA**	**RECOMENDAÇÃO**	**FOTO (ANTES)**	**INFRAÇÃO NR-28**
164	ARMAZÉM 20/21	10.4.2	-	TR1 - SE - 20/21	Nos trabalhos e nas atividades referidas devem ser adotadas medidas preventivas destinadas ao controle dos riscos adicionais, especialmente quanto a altura, confinamento, campos elétricos e magnéticos, explosividade, umidade, poeira, fauna e flora e outros agravantes, adotando-se a sinalização de segurança.	Foi evidenciado o piso do ambiente encontra-se com buracos podendo causar acidentes envolvendo seus colaboradores.	Necessário realizar o fechamento do piso do ambiente, de modo a retirar todas as possíveis causas de acidentes em ambientes de trabalho.

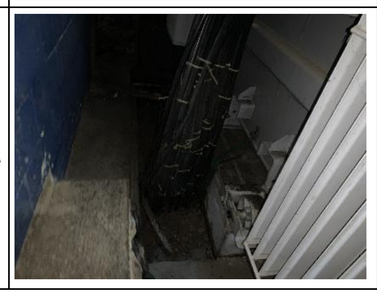
167	ARMAZÉM 20/21	10.4.4	-	TR1 - SE - 20/21	As instalações elétricas devem ser mantidas em condições seguras de funcionamento e seus sistemas de proteção devem ser inspecionados e controlados periodicamente, de acordo com as regulamentações existentes e definições de projetos.	Foi evidenciado que o subestação possui condutores expostos com risco de rompimento mecânico ou por contato abrasivo.	Necessário a instalação de proteção ao sistema elétrico mantendo livre de qualquer tipo de contato mecânico, oferecendo uma situação segura livre de qualquer risco aos trabalhadores e ao sistema.

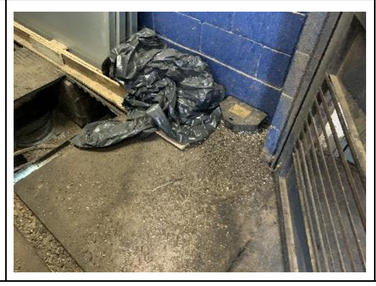
171	ARMAZÉM 20/21	10.4.2	-	TR2 - SE - 20/21	Nos trabalhos e nas atividades referidas devem ser adotadas medidas preventivas destinadas ao controle dos riscos adicionais, especialmente quanto a altura, confinamento, campos elétricos e magnéticos, explosividade, umidade, poeira, fauna e flora e outros agravantes, adotando-se a sinalização de segurança.	Foi evidenciado que existe acumulo de sujeira no ambiente, com risco de causar falhas no sistema elétrico.	Necessário realizar limpeza periódica no ambiente, destinada a manter o controle dos riscos adicionais como poeira e outros agravantes.

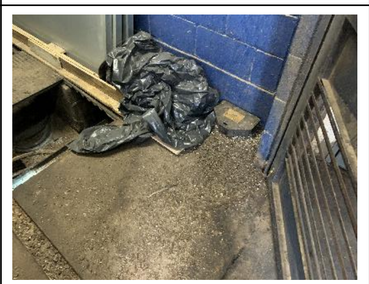
175	ARMAZÉM 20/21	10.4.2	-	TR2 - SE - 20/21	Nos trabalhos e nas atividades referidas devem ser adotadas medidas preventivas destinadas ao controle dos riscos adicionais, especialmente quanto a altura, confinamento, campos elétricos e magnéticos, explosividade, umidade, poeira, fauna e flora e outros agravantes, adotando-se a sinalização de segurança.	Foi evidenciado que existe acumulo de sujeira no ambiente, com risco de causar falhas no sistema elétrico.	Necessário realizar limpeza periódica no ambiente, destinada a manter o controle dos riscos adicionais como poeira e outros agravantes.
