# RELATÓRIO DE LEVANTAMENTO ESTRUTURAL DE CORROSÃO E TRATAMENTO

## TORRE DE GRANULAÇÃO E SECAGEM BIRLA CARBON – CUBATÃO/SP

Este relatório de Inspeção Estrutural realizado na Área 55 segue os mais rigorosos padrões de qualidade. Os serviços e resultados aqui contidos foram previamente revisados, analisados e aprovados por um Engenheiro Mecânico e Engenheiro de Segurança do Trabalho (Profissional Habilitado)

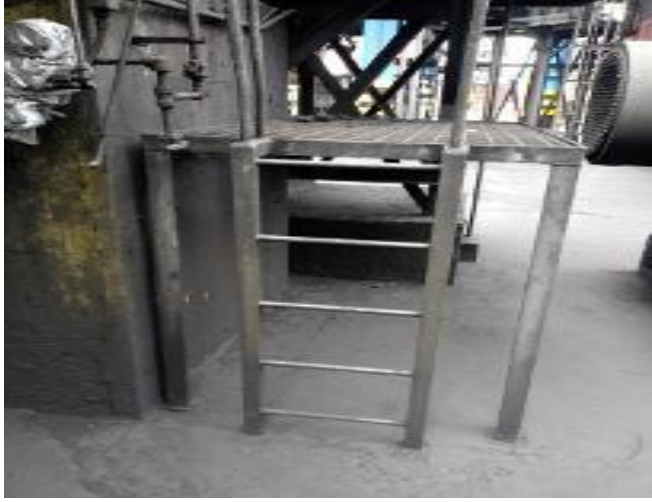
| <div> <div> <div>GRUPO</div> <div> </div> <div>SINCE 1998 WITH YOU</div> </div> <div> <div>NORMAS REGULAMENTADORAS</div> </div> </div> | | | | | | <div> <div>LEVANTAMENTO ESTRUTURAL DE CORROSÃO E TRATAMENTO NA ÁREA 55</div> <div>TORRE DE GRANULAÇÃO E SECAGEM</div> </div> | | <div> </div> | <div> </div> |
|---|---|---|---|---|---|---|---|---|---|
| 11 | 1º Patamar | N/A | Escada Marinheiro | Reformulação | - | Foi evidenciado que a escada marinheiro não está de acordo com a NR-12, anexo III, item 13:<br>I) barras horizontais com superfícies, formas ou ranhuras a fim de prevenir deslizamentos. | Necessário adequar a escada marinheiro, realizando a adequação das barras horizontais, de modo que estas tenham ranhuras ou outros tipos de superfícies antiderrapantes. | | - |

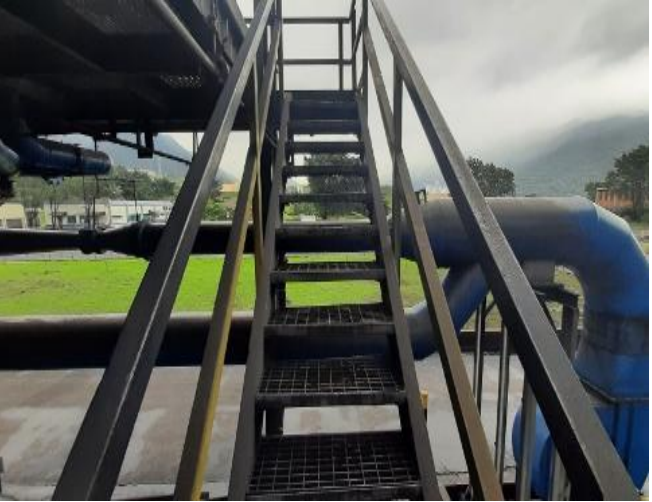
| <div> <div> <div>GRUPO</div> <div> </div> <div>SINCE 1998 WITH YOU</div> </div> <div> <div>NORMAS REGULAMENTADORAS</div> </div> </div> | | | | | | <div> <div>LEVANTAMENTO ESTRUTURAL DE CORROSÃO E TRATAMENTO NA ÁREA 55</div> <div>TORRE DE GRANULAÇÃO E SECAGEM</div> </div> | | <div> </div> | <div> </div> |
|---|---|---|---|---|---|---|---|---|---|
| 20 | 1º Patamar | N/A | Guarda Corpo | Reformulação | 5000 mm | Foi evidenciado que o modelo de guarda corpo está irregular, com o travessão superior plano e com o rodapé sem a altura mínima de 200mm, conforme demonstrado na evidência fotográfica ao lado. | Necessário que o guarda corpo esteja de acordo com a NR-12, anexo III, item 7:<br>d) o travessão superior não deve possuir superfície plana, a fim de evitar a colocação de objetos; e<br>e) possuir rodapé de, no mínimo, 0,20 m (vinte centímetros) de altura e travessão intermediário a 0,70 m (setenta centímetros) de altura em relação ao piso, localizado entre o rodapé e o travessão superior. | | Remover atual, e instalar novo modelo conforme recomendação. |

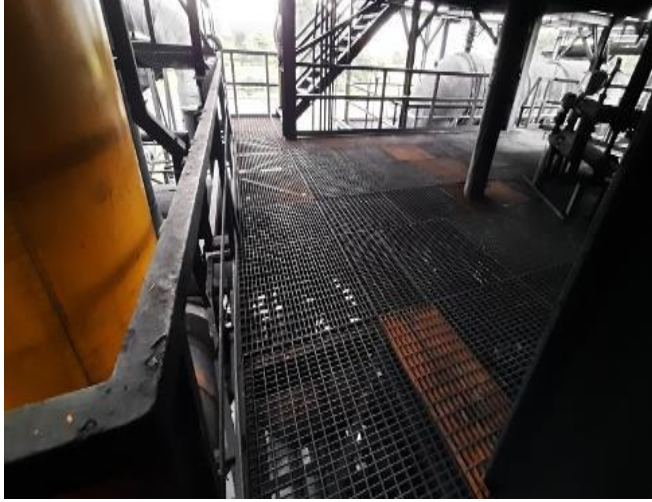
| <div> <div> <div>GRUPO</div> <div> </div> <div>SINCE 1998 WITH YOU</div> </div> <div> <div>NORMAS REGULAMENTADORAS</div> </div> </div> | | | | | | LEVANTAMENTO ESTRUTURAL DE CORROSÃO E TRATAMENTO NA ÁREA 55<br>TORRE DE GRANULAÇÃO E SECAGEM | | <div> </div> | <div> </div> |
|---|---|---|---|---|---|---|---|---|---|
| 25 | 1º Patamar | N/A | Guarda Corpo | Reformulação | 70000 mm | Foi evidenciado que o modelo de guarda corpo está irregular, com o travessão superior plano e com o rodapé sem a altura mínima de 200mm, conforme demonstrado na evidência fotográfica ao lado. | Necessário que o guarda corpo esteja de acordo com a NR-12, anexo III, item 7:<br>d) o travessão superior não deve possuir superfície plana, a fim de evitar a colocação de objetos; e<br>e) possuir rodapé de, no mínimo, 0,20 m (vinte centímetros) de altura e travessão intermediário a 0,70 m (setenta centímetros) de altura em relação ao piso, localizado entre o rodapé e o travessão superior. | | Remover atual, e instalar novo modelo conforme recomendação. |

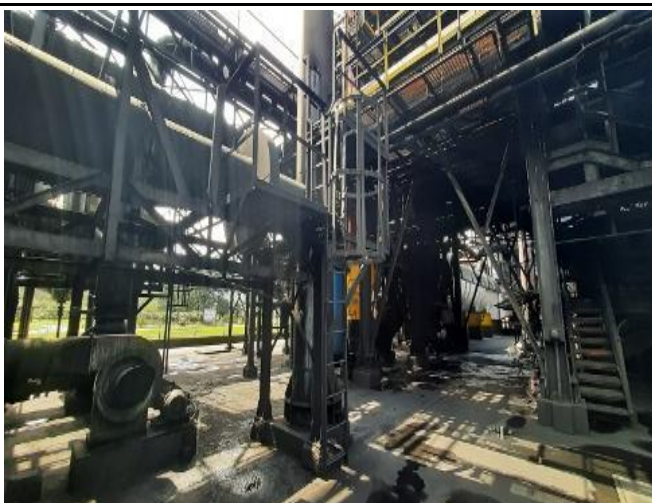
| <div> <div> <div>GRUPO</div> <div> </div> <div>SINCE 1998 WITH YOU</div> </div> <div> <div>NORMAS REGULAMENTADORAS</div> </div> </div> | | | | | | <div> <div>LEVANTAMENTO ESTRUTURAL DE CORROSÃO E TRATAMENTO NA ÁREA 55</div> <div>TORRE DE GRANULAÇÃO E SECAGEM</div> </div> | | <div> </div> | <div> </div> |
|---|---|---|---|---|---|---|---|---|---|
| 35 | 1º Patamar | N/A | Escada Marinheiro | Reformulação | - | Foi evidenciado que a escada marinheiro não está de acordo com a NR-12, anexo III, item 13:<br>I) barras horizontais com superfícies, formas ou ranhuras a fim de prevenir deslizamentos. | Necessário adequar a escada marinheiro, realizando a adequação das barras horizontais, de modo que estas tenham ranhuras ou outros tipos de superfícies antiderrapantes. | | - |

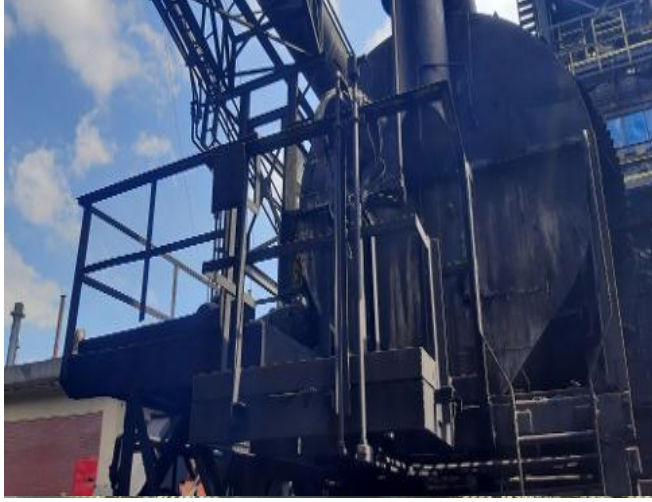
| <div> <div> <div>GRUPO</div> <div> </div> <div>SINCE 1998 WITH YOU</div> </div> <div> <div>NORMAS REGULAMENTADORAS</div> </div> </div> | | | | | | <div> <div>LEVANTAMENTO ESTRUTURAL DE CORROSÃO E TRATAMENTO NA ÁREA 55</div> <div>TORRE DE GRANULAÇÃO E SECAGEM</div> </div> | | <div> </div> | <div> </div> |
|---|---|---|---|---|---|---|---|---|---|
| 45 | 1º Patamar | N/A | Guarda Corpo | Reformulação | 16000 mm | Foi evidenciado que o modelo de guarda corpo está irregular, com o travessão superior plano e com o rodapé sem a altura mínima de 200mm, conforme demonstrado na evidência fotográfica ao lado. | Necessário que o guarda corpo esteja de acordo com a NR-12, anexo III, item 7:<br>d) o travessão superior não deve possuir superfície plana, a fim de evitar a colocação de objetos; e<br>e) possuir rodapé de, no mínimo, 0,20 m (vinte centímetros) de altura e travessão intermediário a 0,70 m (setenta centímetros) de altura em relação ao piso, localizado entre o rodapé e o travessão superior. | | Remover atual, e instalar novo modelo conforme recomendação. |

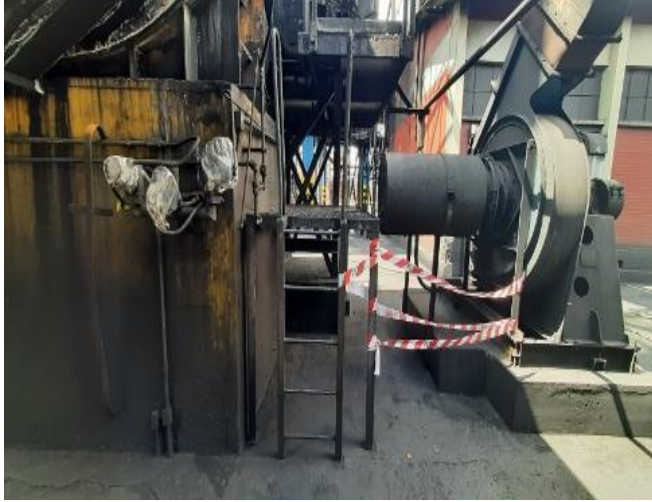
| <div> <div> <div>GRUPO</div> <div> </div> <div>SINCE 1998 WITH YOU</div> </div> <div> <div>NORMAS REGULAMENTADORAS</div> </div> </div> | | | | | | <div> <div>LEVANTAMENTO ESTRUTURAL DE CORROSÃO E TRATAMENTO NA ÁREA 55</div> <div>TORRE DE GRANULAÇÃO E SECAGEM</div> </div> | | <div> </div> | <div> </div> |
|---|---|---|---|---|---|---|---|---|---|
| 46 | 1º Patamar | N/A | Escada Marinheiro | Reformulação | - | Foi evidenciado que a escada marinheiro não está de acordo com a NR-12, anexo III, item 13:<br>I) barras horizontais com superfícies, formas ou ranhuras a fim de prevenir deslizamentos. | Necessário adequar a escada marinheiro, realizando a adequação das barras horizontais, de modo que estas tenham ranhuras ou outros tipos de superfícies antiderrapantes. | | - |

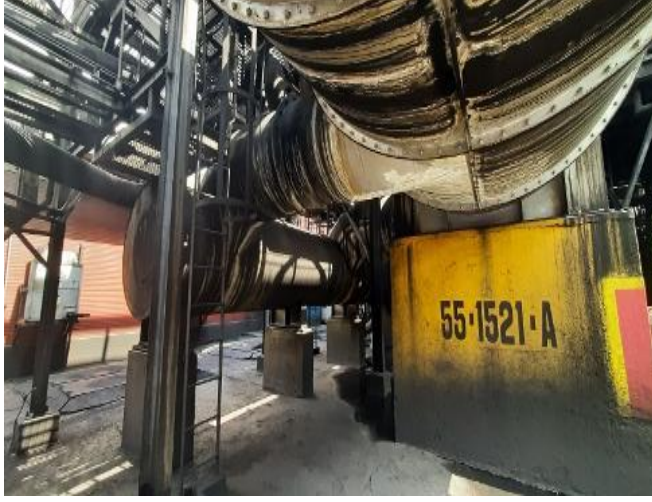
| <div> <div> <div>GRUPO</div> <div> </div> <div>SINCE 1998 WITH YOU</div> </div> <div> <div>NORMAS REGULAMENTADORAS</div> </div> </div> | | | | | | <div> <div>LEVANTAMENTO ESTRUTURAL DE CORROSÃO E TRATAMENTO NA ÁREA 55</div> <div>TORRE DE GRANULAÇÃO E SECAGEM</div> </div> | | <div> </div> | <div> </div> |
|---|---|---|---|---|---|---|---|---|---|
| 47 | 1º Patamar | N/A | Escada Marinheiro | Reformulação | - | Foi evidenciado que a escada marinheiro não está de acordo com a NR-12, anexo III, item 13:<br>I) barras horizontais com superfícies, formas ou ranhuras a fim de prevenir deslizamentos. | Necessário adequar a escada marinheiro, realizando a adequação das barras horizontais, de modo que estas tenham ranhuras ou outros tipos de superfícies antiderrapantes. | | - |

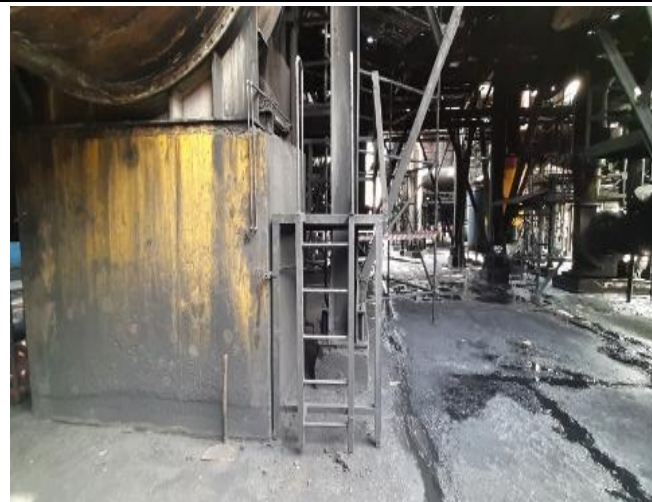
| <div>GRUPO SINCE 1998 WITH YOU</div> <div>CONERGE</div> <div>NORMAS REGULAMENTADORAS</div> | | | LEVANTAMENTO ESTRUTURAL DE CORROSÃO E TRATAMENTO NA ÁREA 55 | | | | | | |
|---|---|---|---|---|---|---|---|---|---|
| 48 | 1º Patamar | N/A | Escada Marinheiro | Reformulação | - | Foi evidenciado que a escada marinheiro não está de acordo com a NR-12, anexo III, item 13:<br>I) barras horizontais com superfícies, formas ou ranhuras a fim de prevenir deslizamentos. | Necessário adequar a escada marinheiro, realizando a adequação das barras horizontais, de modo que estas tenham ranhuras ou outros tipos de superfícies antiderrapantes. | | - |

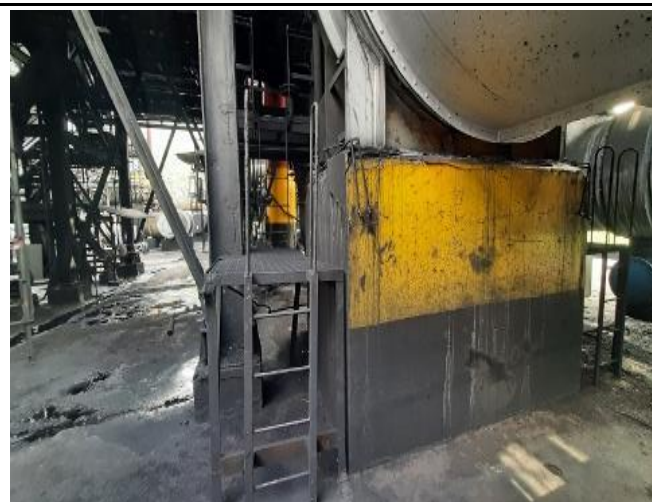
| <div>GRUPO SINCE 1998 WITH YOU</div> <div>CONERGE</div> <div>NORMAS REGULAMENTADORAS</div> | | | LEVANTAMENTO ESTRUTURAL DE CORROSÃO E TRATAMENTO NA ÁREA 55 | | | | | | |
|---|---|---|---|---|---|---|---|---|---|
| 50 | 1º Patamar | N/A | Escada Marinheiro | Reformulação | - | Foi evidenciado que a escada marinheiro não está de acordo com a NR-12, anexo III, item 13:<br>I) barras horizontais com superfícies, formas ou ranhuras a fim de prevenir deslizamentos. | Necessário adequar a escada marinheiro, realizando a adequação das barras horizontais, de modo que estas tenham ranhuras ou outros tipos de superfícies antiderrapantes. | | - |

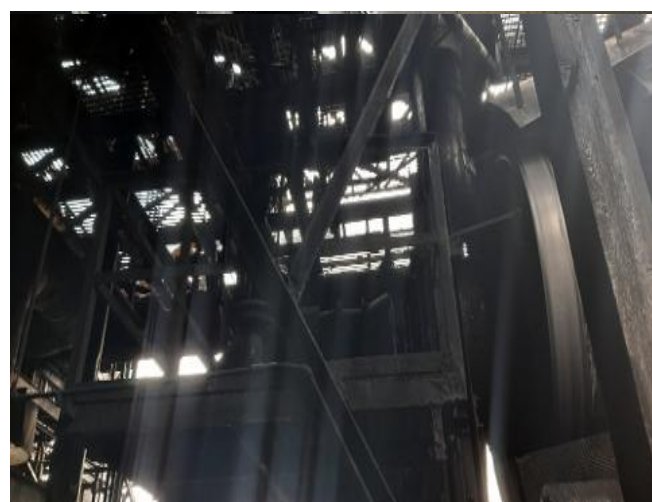
| <div>GRUPO SINCE 1998 WITH YOU</div> <div>CONERGE</div> <div>NORMAS REGULAMENTADORAS</div> | | | LEVANTAMENTO ESTRUTURAL DE CORROSÃO E TRATAMENTO NA ÁREA 55 | | | | | | |
|---|---|---|---|---|---|---|---|---|---|
| 51 | 1º Patamar | N/A | Guarda Corpo | Reformulação | 8000 mm | Foi evidenciado que o modelo de guarda corpo está irregular, com o travessão superior plano e com o rodapé sem a altura mínima de 200mm, conforme demonstrado na evidência fotográfica ao lado. | Necessário que o guarda corpo esteja de acordo com a NR-12, anexo III, item 7:<br>d) o travessão superior não deve possuir superfície plana, a fim de evitar a colocação de objetos; e<br>e) possuir rodapé de, no mínimo, 0,20 m (vinte centímetros) de altura e travessão intermediário a 0,70 m (setenta centímetros) de altura em relação ao piso, localizado entre o rodapé e o travessão superior. | | Remover atual, e instalar novo modelo conforme recomendação. |

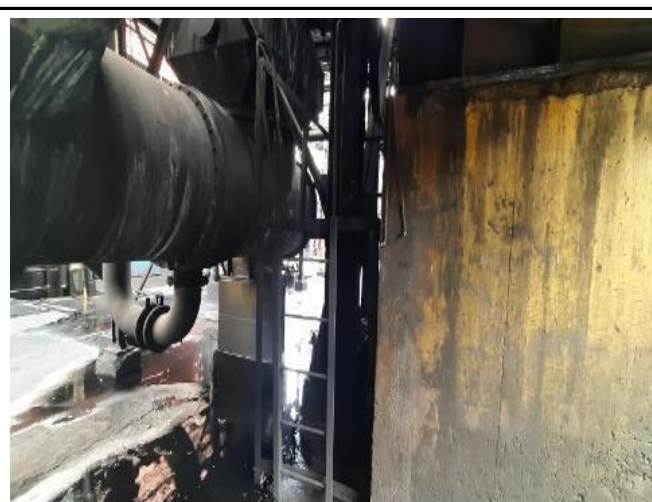
| <div>GRUPO SINCE 1998 WITH YOU</div> <div>CONERGE</div> <div>NORMAS REGULAMENTADORAS</div> | | | LEVANTAMENTO ESTRUTURAL DE CORROSÃO E TRATAMENTO NA ÁREA 55 | | | | | | |
|---|---|---|---|---|---|---|---|---|---|
| 52 | 1º Patamar | N/A | Escada Marinheiro | Reformulação | - | Foi evidenciado que a escada marinheiro não está de acordo com a NR-12, anexo III, item 13:<br>I) barras horizontais com superfícies, formas ou ranhuras a fim de prevenir deslizamentos. | Necessário adequar a escada marinheiro, realizando a adequação das barras horizontais, de modo que estas tenham ranhuras ou outros tipos de superfícies antiderrapantes. | | - |

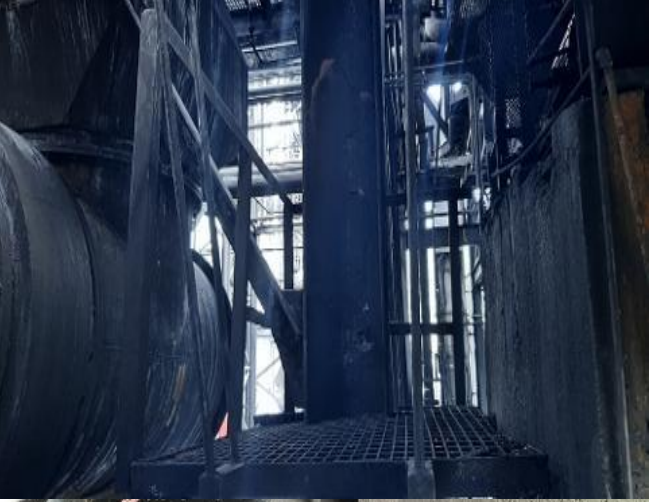
| <div> <div> <div>GRUPO</div> <div> </div> <div>SINCE 1998 WITH YOU</div> </div> <div> <div>NORMAS REGULAMENTADORAS</div> </div> </div> | | | | | | LEVANTAMENTO ESTRUTURAL DE CORROSÃO E TRATAMENTO NA ÁREA 55<br>TORRE DE GRANULAÇÃO E SECAGEM | | | |
|---|---|---|---|---|---|---|---|---|---|
| 53 | 1º Patamar | N/A | Guarda Corpo | Reformulação | 6000 mm | Foi evidenciado que o modelo de guarda corpo está irregular, com o travessão superior plano e com o rodapé sem a altura mínima de 200mm, conforme demonstrado na evidência fotográfica ao lado. | Necessário que o guarda corpo esteja de acordo com a NR-12, anexo III, item 7:<br>d) o travessão superior não deve possuir superfície plana, a fim de evitar a colocação de objetos; e<br>e) possuir rodapé de, no mínimo, 0,20 m (vinte centímetros) de altura e travessão intermediário a 0,70 m (setenta centímetros) de altura em relação ao piso, localizado entre o rodapé e o travessão superior. | | Remover atual, e instalar novo modelo conforme recomendação. |

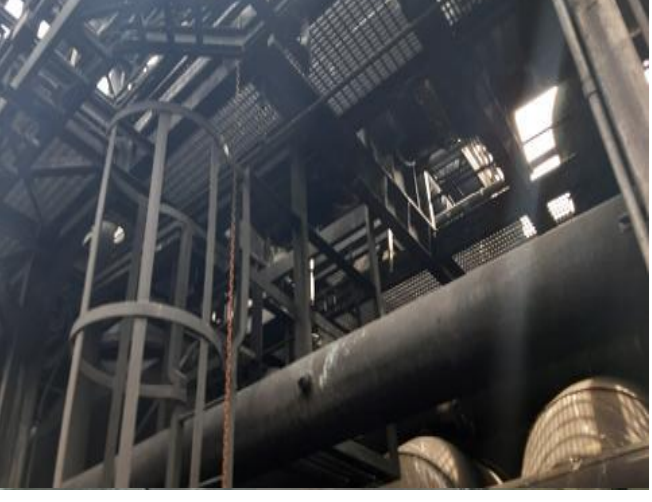
| <div> <div> <div>GRUPO</div> <div> </div> <div>SINCE 1998 WITH YOU</div> </div> <div> <div>NORMAS REGULAMENTADORAS</div> </div> </div> | | | | | | LEVANTAMENTO ESTRUTURAL DE CORROSÃO E TRATAMENTO NA ÁREA 55<br>TORRE DE GRANULAÇÃO E SECAGEM | | | |
|---|---|---|---|---|---|---|---|---|---|
| 55 | 1º Patamar | N/A | Guarda Corpo | Reformulação | 8000 mm | Foi evidenciado que o modelo de guarda corpo está irregular, com o travessão superior plano e com o rodapé sem a altura mínima de 200mm, conforme demonstrado na evidência fotográfica ao lado. | Necessário que o guarda corpo esteja de acordo com a NR-12, anexo III, item 7:<br>d) o travessão superior não deve possuir superfície plana, a fim de evitar a colocação de objetos; e<br>e) possuir rodapé de, no mínimo, 0,20 m (vinte centímetros) de altura e travessão intermediário a 0,70 m (setenta centímetros) de altura em relação ao piso, localizado entre o rodapé e o travessão superior. | | Remover atual, e instalar novo modelo conforme recomendação. |

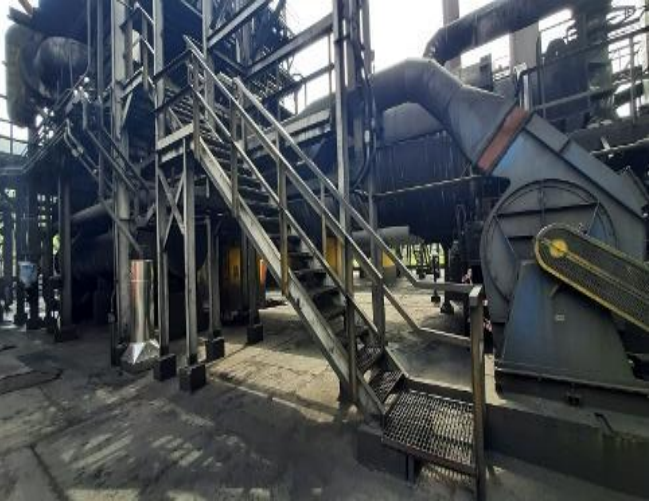
| <div> <div> <div>GRUPO</div> <div> </div> <div>SINCE 1998 WITH YOU</div> </div> <div> <div>NORMAS REGULAMENTADORAS</div> </div> </div> | | | | | | LEVANTAMENTO ESTRUTURAL DE CORROSÃO E TRATAMENTO NA ÁREA 55<br>TORRE DE GRANULAÇÃO E SECAGEM | | | |
|---|---|---|---|---|---|---|---|---|---|
| 56 | 1º Patamar | N/A | Guarda Corpo | Reformulação | 16000 mm | Foi evidenciado que o modelo de guarda corpo está irregular, com o travessão superior plano e com o rodapé sem a altura mínima de 200mm, conforme demonstrado na evidência fotográfica ao lado. | Necessário que o guarda corpo esteja de acordo com a NR-12, anexo III, item 7:<br>d) o travessão superior não deve possuir superfície plana, a fim de evitar a colocação de objetos; e<br>e) possuir rodapé de, no mínimo, 0,20 m (vinte centímetros) de altura e travessão intermediário a 0,70 m (setenta centímetros) de altura em relação ao piso, localizado entre o rodapé e o travessão superior. | | Remover atual, e instalar novo modelo conforme recomendação. |

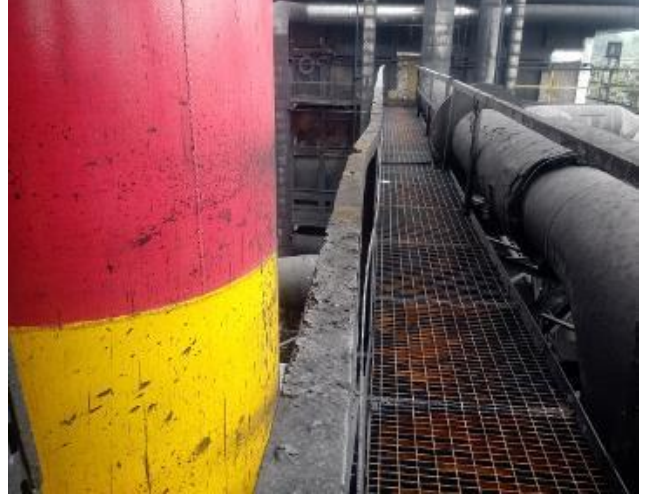
| <div> <div> <div>GRUPO</div> <div> </div> <div>SINCE 1998 WITH YOU</div> </div> <div> <div>NORMAS REGULAMENTADORAS</div> </div> </div> | | | | | | LEVANTAMENTO ESTRUTURAL DE CORROSÃO E TRATAMENTO NA ÁREA 55<br>TORRE DE GRANULAÇÃO E SECAGEM | | | |
|---|---|---|---|---|---|---|---|---|---|
| 57 | 2º Patamar | C | Guarda Corpo | Substituição | 25480000 mm² | Foi evidenciado que o guarda corpo do 2º pavimento encontra-se com pontos acometidos por corrosão severa. | Necessário substituir as áreas afetadas por corrosão do guarda corpo. | | - |

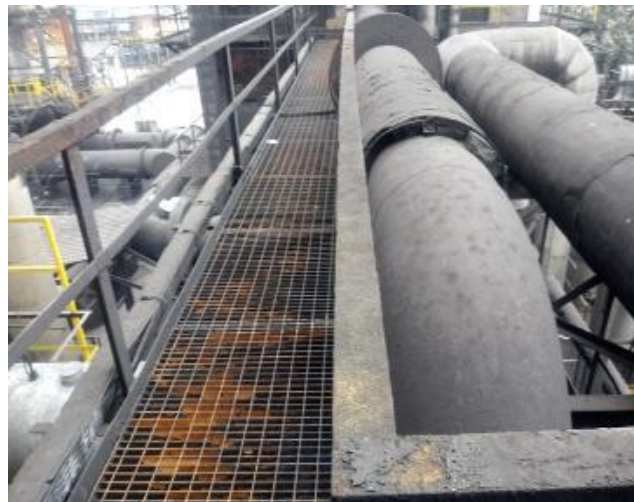
| GRUPO SINCE 1998 WITH YOU<br><b>CONERGE</b><br>NORMAS REGULAMENTADORAS | | | LEVANTAMENTO ESTRUTURAL DE CORROSÃO E TRATAMENTO NA ÁREA 55<br>TORRE DE GRANULAÇÃO E SECAGEM | | | | | | |
|---|---|---|---|---|---|---|---|---|---|
| 58 | 2º Patamar | C | Guarda Corpo | Tratamento e Pintura | 26950000 mm² | Foi evidenciado que piso gradil do guarda corpo do 2º pavimento, demonstrada na foto, encontra-se com pontos acometidos por corrosão. | Necessário realizar reparo com tratamento e pintura nas zonas afetadas por corrosão superficial. | | Utilizar 7007,00ml de tinta amarela. |

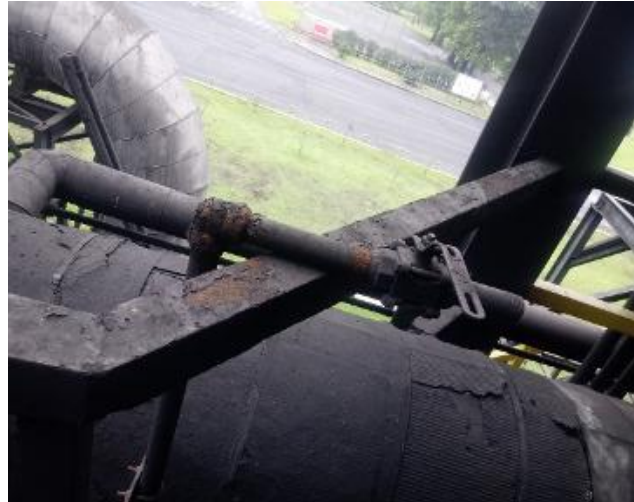
| GRUPO SINCE 1998 WITH YOU<br><b>CONERGE</b><br>NORMAS REGULAMENTADORAS | | | LEVANTAMENTO ESTRUTURAL DE CORROSÃO E TRATAMENTO NA ÁREA 55<br>TORRE DE GRANULAÇÃO E SECAGEM | | | | | | |
|---|---|---|---|---|---|---|---|---|---|
| 59 | 2º Patamar | C | Guarda Corpo | Tratamento e Pintura | 6860000 mm² | Foi evidenciado que o guarda corpo do 2º pavimento encontra-se com pontos acometidos por corrosão severa. | Necessário realizar reparo com tratamento e pintura nas zonas afetadas por corrosão superficial. | | Utilizar 1783,60ml de tinta amarela. |

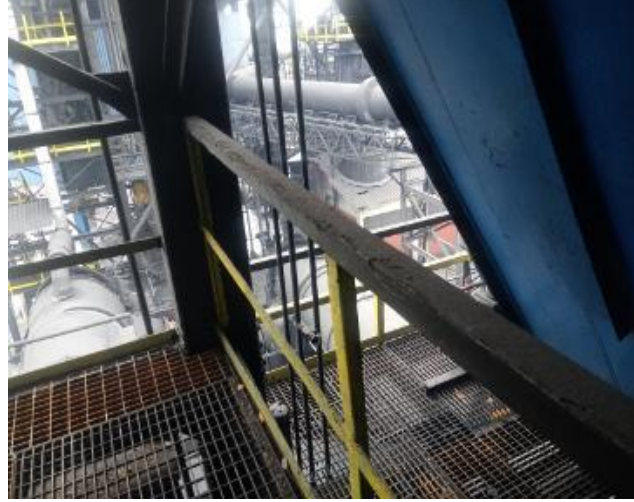
| GRUPO SINCE 1998 WITH YOU<br><b>CONERGE</b><br>NORMAS REGULAMENTADORAS | | | LEVANTAMENTO ESTRUTURAL DE CORROSÃO E TRATAMENTO NA ÁREA 55<br>TORRE DE GRANULAÇÃO E SECAGEM | | | | | | |
|---|---|---|---|---|---|---|---|---|---|
| 60 | 2º Patamar | A | Guarda Corpo | Tratamento e Pintura | 490000 mm² | Foi evidenciado que o guarda corpo do 2º pavimento encontra-se com pontos acometidos por corrosão superficial. | Necessário realizar reparo com tratamento e pintura nas zonas afetadas por corrosão superficial. | | Utilizar 127,40ml de tinta amarela. |

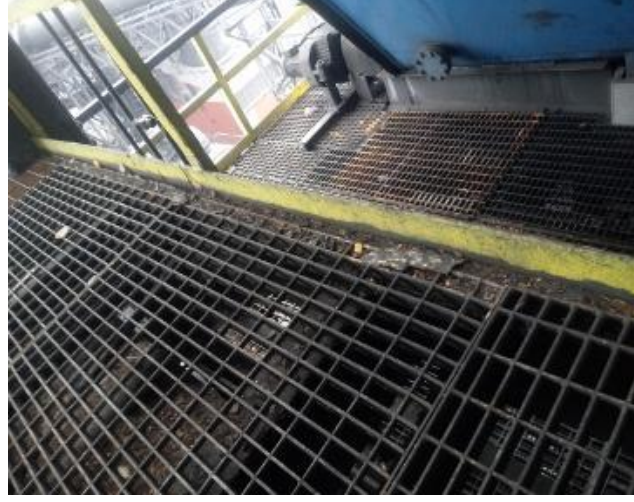
| GRUPO SINCE 1998 WITH YOU<br><b>CONERGE</b><br>NORMAS REGULAMENTADORAS | | | LEVANTAMENTO ESTRUTURAL DE CORROSÃO E TRATAMENTO NA ÁREA 55<br>TORRE DE GRANULAÇÃO E SECAGEM | | | | | | |
|---|---|---|---|---|---|---|---|---|---|
| 61 | 2º Patamar | A | Grade de Piso | Tratamento e Pintura | 700000 mm² | Foi evidenciado que toda a área do piso gradil do 2º pavimento, demonstrada na foto, encontra-se com pontos acometidos por corrosão. | Necessário realizar reparo com tratamento e pintura nas zonas afetadas por corrosão superficial. | | Utilizar 379,17ml de tinta cinza. |

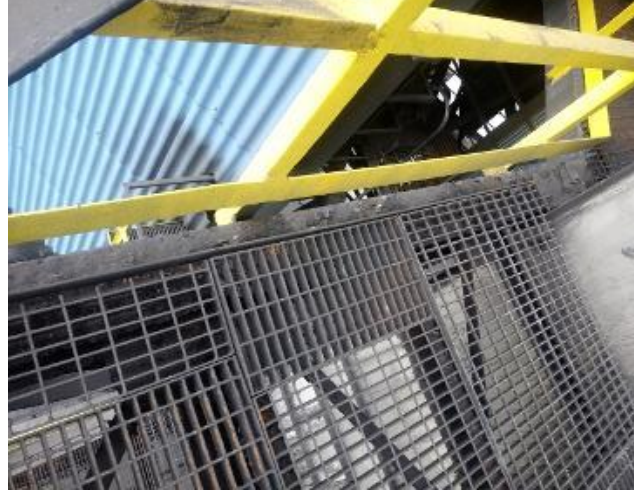
| GRUPO SINCE 1998 WITH YOU<br><b>CONERGE</b><br>NORMAS REGULAMENTADORAS | | | LEVANTAMENTO ESTRUTURAL DE CORROSÃO E TRATAMENTO NA ÁREA 55<br>TORRE DE GRANULAÇÃO E SECAGEM | | | | | | |
|---|---|---|---|---|---|---|---|---|---|
| 62 | 2º Patamar | A | Guarda Corpo | Tratamento e Pintura | 750000 mm² | Foi evidenciado que o guarda corpo do 2º patamar encontra-se com pontos acometidos por corrosão superficial. | Necessário realizar reparo com tratamento e pintura nas zonas afetadas por corrosão superficial. | | Utilizar 195,00ml de tinta amarela. |

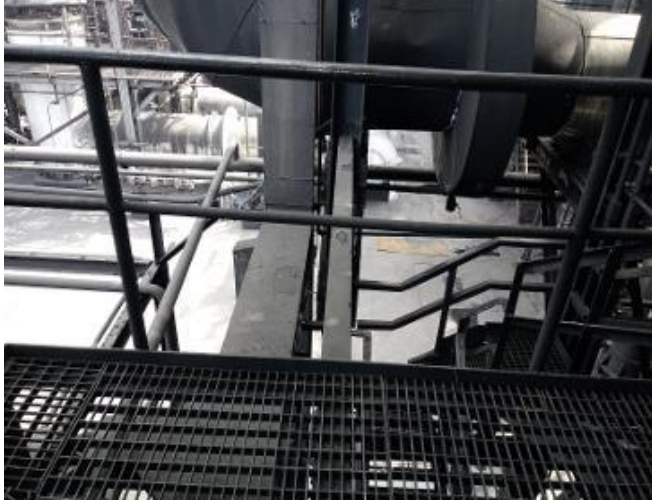
| <div> <div> <div>GRUPO</div> <div> </div> <div>SINCE 1998 WITH YOU</div> </div> <div> <div>CONERGE</div> <div>NORMAS REGULAMENTADORAS</div> </div> </div> | | | | | | LEVANTAMENTO ESTRUTURAL DE CORROSÃO E TRATAMENTO NA ÁREA 55<br>TORRE DE GRANULAÇÃO E SECAGEM | | <div> </div> | <div> </div> |
|---|---|---|---|---|---|---|---|---|---|
| 63 | 2º Patamar | N/A | Guarda Corpo | Reformulação | - | Foi evidenciado que o modelo de guarda corpo está irregular, com o travessão superior plano e com o rodapé sem a altura mínima de 200mm, conforme demonstrado na evidência fotográfica ao lado. | Necessário que o guarda corpo esteja de acordo com a NR-12, anexo III, item 7:<br>d) o travessão superior não deve possuir superfície plana, a fim de evitar a colocação de objetos; e<br>e) possuir rodapé de, no mínimo, 0,20 m (vinte centímetros) de altura e travessão intermediário a 0,70 m (setenta centímetros) de altura em relação ao piso, localizado entre o rodapé e o travessão superior. | | Remover atual, e instalar novo modelo conforme recomendação. |

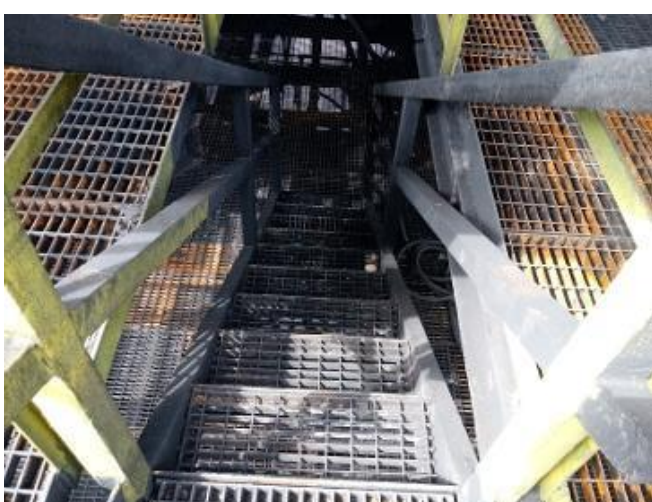
| <div> <div> <div>GRUPO</div> <div> </div> <div>SINCE 1998 WITH YOU</div> </div> <div> <div>CONERGE</div> <div>NORMAS REGULAMENTADORAS</div> </div> </div> | | | | | | LEVANTAMENTO ESTRUTURAL DE CORROSÃO E TRATAMENTO NA ÁREA 55<br>TORRE DE GRANULAÇÃO E SECAGEM | | <div> </div> | <div> </div> |
|---|---|---|---|---|---|---|---|---|---|
| 65 | 2º Patamar | N/A | Guarda Corpo | Reformulação | - | Foi evidenciado que o modelo de guarda corpo está irregular, com o travessão superior plano e com o rodapé sem a altura mínima de 200mm, conforme demonstrado na evidência fotográfica ao lado. | Necessário que o guarda corpo esteja de acordo com a NR-12, anexo III, item 7:<br>d) o travessão superior não deve possuir superfície plana, a fim de evitar a colocação de objetos; e<br>e) possuir rodapé de, no mínimo, 0,20 m (vinte centímetros) de altura e travessão intermediário a 0,70 m (setenta centímetros) de altura em relação ao piso, localizado entre o rodapé e o travessão superior. | | Remover atual, e instalar novo modelo conforme recomendação. |

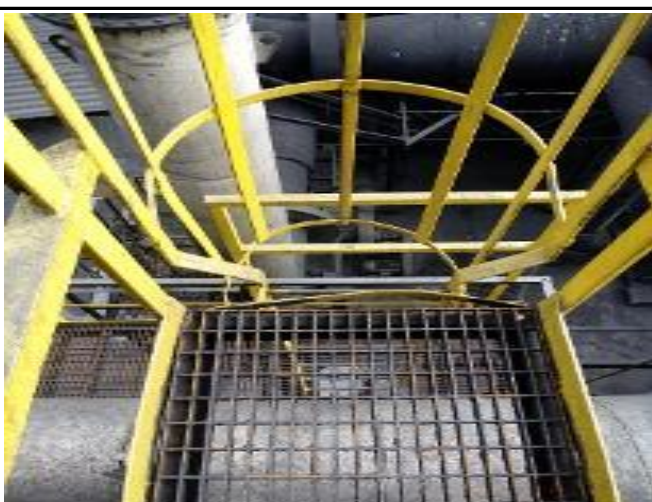
| <div> <div> <div>GRUPO</div> <div> </div> <div>SINCE 1998 WITH YOU</div> </div> <div> <div>CONERGE</div> <div>NORMAS REGULAMENTADORAS</div> </div> </div> | | | | | | LEVANTAMENTO ESTRUTURAL DE CORROSÃO E TRATAMENTO NA ÁREA 55<br>TORRE DE GRANULAÇÃO E SECAGEM | | <div> </div> | <div> </div> |
|---|---|---|---|---|---|---|---|---|---|
| 66 | 2º Patamar | N/A | Escada Marinheiro | Reformulação | - | Foi evidenciado que a escada marinheiro não está de acordo com a NR-12, anexo III, item 13:<br>I) barras horizontais com superfícies, formas ou ranhuras a fim de prevenir deslizamentos. | Necessário adequar a escada marinheiro, realizando a adequação das barras horizontais, de modo que estas tenham ranhuras ou outros tipos de superfícies antiderrapantes. | | - |

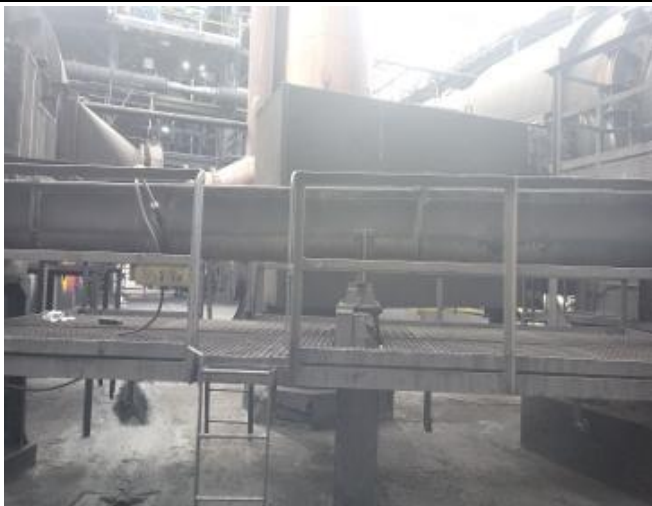
| GRUPO SINCE 1998 WITH YOU<br><b>CONERGE</b><br>NORMAS REGULAMENTADORAS | | | LEVANTAMENTO ESTRUTURAL DE CORROSÃO E TRATAMENTO NA ÁREA 55<br>TORRE DE GRANULAÇÃO E SECAGEM | | | | | | |
|---|---|---|---|---|---|---|---|---|---|
| 75 | 2º Patamar | N/A | Escada Marinheiro | Reformulação | - | Foi evidenciado que a escada marinheiro não está de acordo com a NR-12, anexo III, item 13:<br>I) barras horizontais com superfícies, formas ou ranhuras a fim de prevenir deslizamentos. | Necessário adequar a escada marinheiro, realizando a adequação das barras horizontais, de modo que estas tenham ranhuras ou outros tipos de superfícies antiderrapantes. | | - |

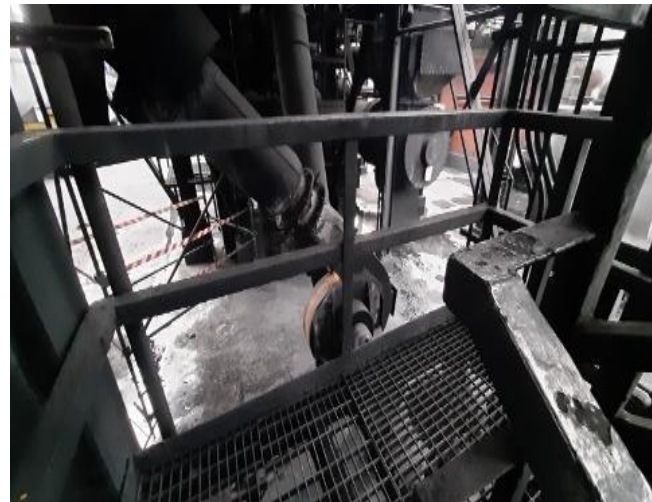
| GRUPO SINCE 1998 WITH YOU<br><b>CONERGE</b><br>NORMAS REGULAMENTADORAS | | | LEVANTAMENTO ESTRUTURAL DE CORROSÃO E TRATAMENTO NA ÁREA 55<br>TORRE DE GRANULAÇÃO E SECAGEM | | | | | | |
|---|---|---|---|---|---|---|---|---|---|
| 79 | 2º Patamar | N/A | Guarda Corpo | Reformulação | 4000 mm | Foi evidenciado que o modelo de guarda corpo está irregular, com o travessão superior plano e com o rodapé sem a altura mínima de 200mm, conforme demonstrado na evidência fotográfica ao lado. | Necessário que o guarda corpo esteja de acordo com a NR-12, anexo III, item 7:<br>d) o travessão superior não deve possuir superfície plana, a fim de evitar a colocação de objetos; e<br>e) possuir rodapé de, no mínimo, 0,20 m (vinte centímetros) de altura e travessão intermediário a 0,70 m (setenta centímetros) de altura em relação ao piso, localizado entre o rodapé e o travessão superior. | | Remover atual, e instalar novo modelo conforme recomendação. |

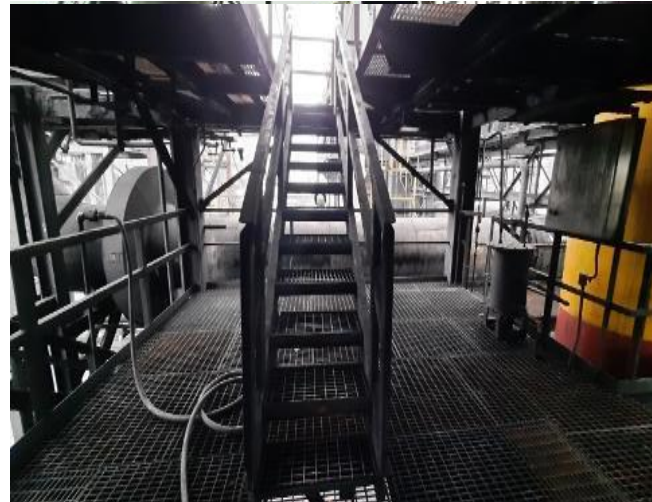
| GRUPO SINCE 1998 WITH YOU<br><b>CONERGE</b><br>NORMAS REGULAMENTADORAS | | | LEVANTAMENTO ESTRUTURAL DE CORROSÃO E TRATAMENTO NA ÁREA 55<br>TORRE DE GRANULAÇÃO E SECAGEM | | | | | | |
|---|---|---|---|---|---|---|---|---|---|
| 80 | 2º Patamar | N/A | Guarda Corpo | Reformulação | 10000 mm | Foi evidenciado que o modelo de guarda corpo está irregular, com o travessão superior plano e com o rodapé sem a altura mínima de 200mm, conforme demonstrado na evidência fotográfica ao lado. | Necessário que o guarda corpo esteja de acordo com a NR-12, anexo III, item 7:<br>d) o travessão superior não deve possuir superfície plana, a fim de evitar a colocação de objetos; e<br>e) possuir rodapé de, no mínimo, 0,20 m (vinte centímetros) de altura e travessão intermediário a 0,70 m (setenta centímetros) de altura em relação ao piso, localizado entre o rodapé e o travessão superior. | | Remover atual, e instalar novo modelo conforme recomendação. |

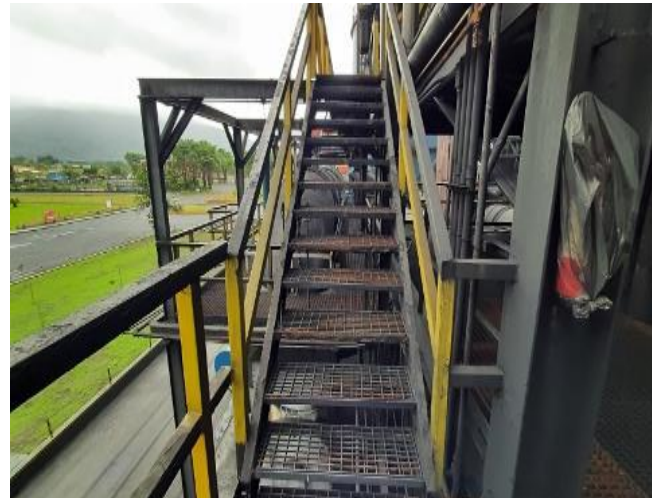
| GRUPO SINCE 1998 WITH YOU<br><b>CONERGE</b><br>NORMAS REGULAMENTADORAS | | | LEVANTAMENTO ESTRUTURAL DE CORROSÃO E TRATAMENTO NA ÁREA 55<br>TORRE DE GRANULAÇÃO E SECAGEM | | | | | | |
|---|---|---|---|---|---|---|---|---|---|
| 81 | 2º Patamar | N/A | Guarda Corpo | Reformulação | 10000 mm | Foi evidenciado que o modelo de guarda corpo está irregular, com o travessão superior plano e com o rodapé sem a altura mínima de 200mm, conforme demonstrado na evidência fotográfica ao lado. | Necessário que o guarda corpo esteja de acordo com a NR-12, anexo III, item 7:<br>d) o travessão superior não deve possuir superfície plana, a fim de evitar a colocação de objetos; e<br>e) possuir rodapé de, no mínimo, 0,20 m (vinte centímetros) de altura e travessão intermediário a 0,70 m (setenta centímetros) de altura em relação ao piso, localizado entre o rodapé e o travessão superior. | | Remover atual, e instalar novo modelo conforme recomendação. |

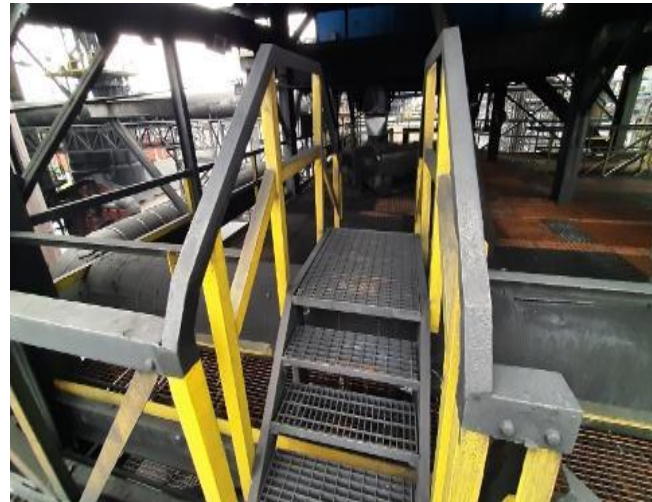
| GRUPO SINCE 1998 WITH YOU<br><b>CONERGE</b><br>NORMAS REGULAMENTADORAS | | | LEVANTAMENTO ESTRUTURAL DE CORROSÃO E TRATAMENTO NA ÁREA 55<br>TORRE DE GRANULAÇÃO E SECAGEM | | | | | | |
|---|---|---|---|---|---|---|---|---|---|
| 82 | 2º Patamar | N/A | Guarda Corpo | Reformulação | 6000 mm | Foi evidenciado que o modelo de guarda corpo está irregular, com o travessão superior plano e com o rodapé sem a altura mínima de 200mm, conforme demonstrado na evidência fotográfica ao lado. | Necessário que o guarda corpo esteja de acordo com a NR-12, anexo III, item 7:<br>d) o travessão superior não deve possuir superfície plana, a fim de evitar a colocação de objetos; e<br>e) possuir rodapé de, no mínimo, 0,20 m (vinte centímetros) de altura e travessão intermediário a 0,70 m (setenta centímetros) de altura em relação ao piso, localizado entre o rodapé e o travessão superior. | | Remover atual, e instalar novo modelo conforme recomendação. |

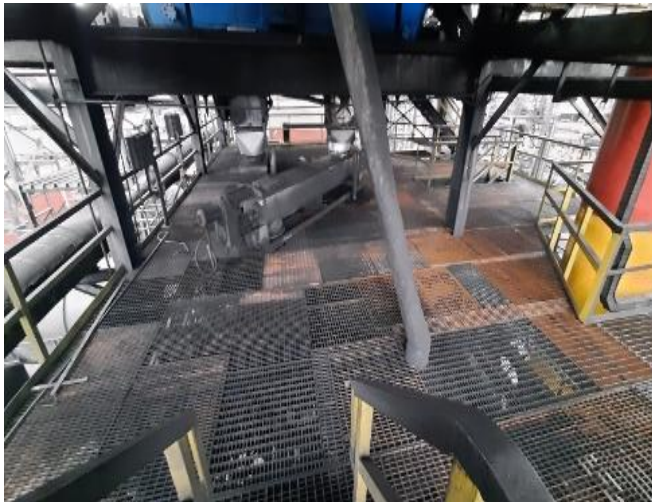
| GRUPO SINCE 1998 WITH YOU<br><b>CONERGE</b><br>NORMAS REGULAMENTADORAS | | | LEVANTAMENTO ESTRUTURAL DE CORROSÃO E TRATAMENTO NA ÁREA 55<br>TORRE DE GRANULAÇÃO E SECAGEM | | | | | | |
|---|---|---|---|---|---|---|---|---|---|
| 83 | 2º Patamar | N/A | Guarda Corpo | Reformulação | 110000 mm | Foi evidenciado que o modelo de guarda corpo está irregular, com o travessão superior plano e com o rodapé sem a altura mínima de 200mm, conforme demonstrado na evidência fotográfica ao lado. | Necessário que o guarda corpo esteja de acordo com a NR-12, anexo III, item 7:<br>d) o travessão superior não deve possuir superfície plana, a fim de evitar a colocação de objetos; e<br>e) possuir rodapé de, no mínimo, 0,20 m (vinte centímetros) de altura e travessão intermediário a 0,70 m (setenta centímetros) de altura em relação ao piso, localizado entre o rodapé e o travessão superior. | | Remover atual, e instalar novo modelo conforme recomendação. |

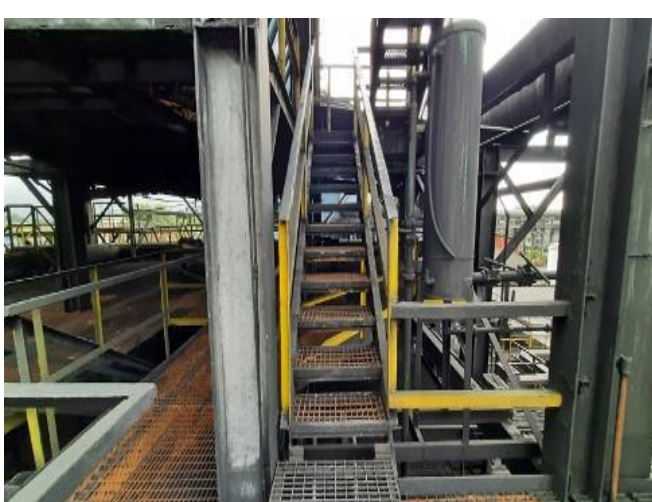
| GRUPO SINCE 1998 WITH YOU<br><b>CONERGE</b><br>NORMAS REGULAMENTADORAS | | | LEVANTAMENTO ESTRUTURAL DE CORROSÃO E TRATAMENTO NA ÁREA 55<br>TORRE DE GRANULAÇÃO E SECAGEM | | | | | | |
|---|---|---|---|---|---|---|---|---|---|
| 85 | 2º Patamar | N/A | Guarda Corpo | Reformulação | 10000 mm | Foi evidenciado que o modelo de guarda corpo está irregular, com o travessão superior plano e com o rodapé sem a altura mínima de 200mm, conforme demonstrado na evidência fotográfica ao lado. | Necessário que o guarda corpo esteja de acordo com a NR-12, anexo III, item 7:<br>d) o travessão superior não deve possuir superfície plana, a fim de evitar a colocação de objetos; e<br>e) possuir rodapé de, no mínimo, 0,20 m (vinte centímetros) de altura e travessão intermediário a 0,70 m (setenta centímetros) de altura em relação ao piso, localizado entre o rodapé e o travessão superior. | | Remover atual, e instalar novo modelo conforme recomendação. |

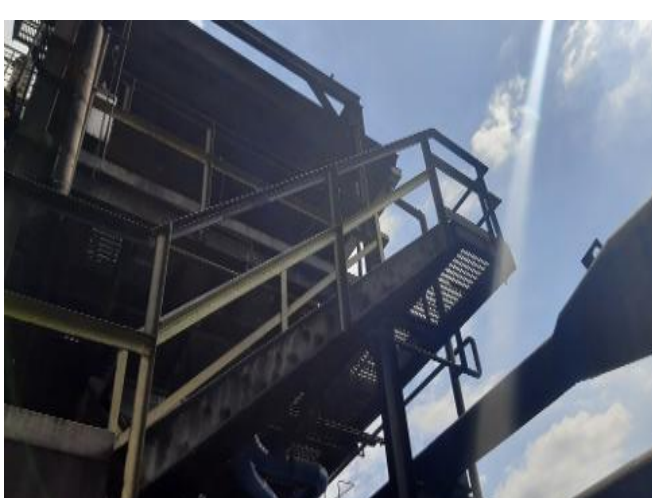
| GRUPO SINCE 1998 WITH YOU<br><b>CONERGE</b><br>NORMAS REGULAMENTADORAS | | | LEVANTAMENTO ESTRUTURAL DE CORROSÃO E TRATAMENTO NA ÁREA 55<br>TORRE DE GRANULAÇÃO E SECAGEM | | | | | | |
|---|---|---|---|---|---|---|---|---|---|
| 86 | 2º Patamar | N/A | Guarda Corpo | Reformulação | 10000 mm | Foi evidenciado que o modelo de guarda corpo está irregular, com o travessão superior plano e com o rodapé sem a altura mínima de 200mm, conforme demonstrado na evidência fotográfica ao lado. | Necessário que o guarda corpo esteja de acordo com a NR-12, anexo III, item 7:<br>d) o travessão superior não deve possuir superfície plana, a fim de evitar a colocação de objetos; e<br>e) possuir rodapé de, no mínimo, 0,20 m (vinte centímetros) de altura e travessão intermediário a 0,70 m (setenta centímetros) de altura em relação ao piso, localizado entre o rodapé e o travessão superior. | | Remover atual, e instalar novo modelo conforme recomendação. |

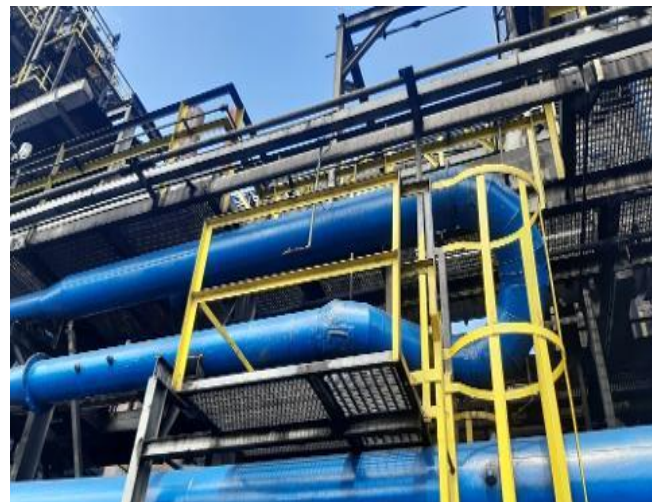
| <div><div><div>GRUPO</div><div></div><div>SINCE 1998 WITH YOU</div></div><div><div>CONERGE</div><div>NORMAS REGULAMENTADORAS</div></div></div> | | | LEVANTAMENTO ESTRUTURAL DE CORROSÃO E TRATAMENTO NA ÁREA 55<br>TORRE DE GRANULAÇÃO E SECAGEM | | | | | | |
|---|---|---|---|---|---|---|---|---|---|
| 88 | 2º Patamar | N/A | Guarda Corpo | Reformulação | 8000 mm | Foi evidenciado que o modelo de guarda corpo está irregular, com o travessão superior plano e com o rodapé sem a altura mínima de 200mm, conforme demonstrado na evidência fotográfica ao lado. | Necessário que o guarda corpo esteja de acordo com a NR-12, anexo III, item 7:<br>d) o travessão superior não deve possuir superfície plana, a fim de evitar a colocação de objetos; e<br>e) possuir rodapé de, no mínimo, 0,20 m (vinte centímetros) de altura e travessão intermediário a 0,70 m (setenta centímetros) de altura em relação ao piso, localizado entre o rodapé e o travessão superior. | | Remover atual, e instalar novo modelo conforme recomendação. |

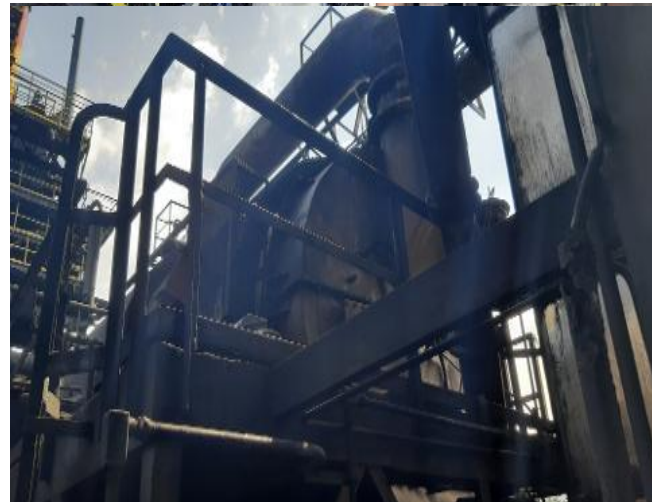
| <div><div><div>GRUPO</div><div></div><div>SINCE 1998 WITH YOU</div></div><div><div>CONERGE</div><div>NORMAS REGULAMENTADORAS</div></div></div> | | | LEVANTAMENTO ESTRUTURAL DE CORROSÃO E TRATAMENTO NA ÁREA 55<br>TORRE DE GRANULAÇÃO E SECAGEM | | | | | | |
|---|---|---|---|---|---|---|---|---|---|
| 90 | 2º Patamar | N/A | Guarda Corpo | Reformulação | 14000 mm | Foi evidenciado que o modelo de guarda corpo está irregular, com o travessão superior plano e com o rodapé sem a altura mínima de 200mm, conforme demonstrado na evidência fotográfica ao lado. | Necessário que o guarda corpo esteja de acordo com a NR-12, anexo III, item 7:<br>d) o travessão superior não deve possuir superfície plana, a fim de evitar a colocação de objetos; e<br>e) possuir rodapé de, no mínimo, 0,20 m (vinte centímetros) de altura e travessão intermediário a 0,70 m (setenta centímetros) de altura em relação ao piso, localizado entre o rodapé e o travessão superior. | | Remover atual, e instalar novo modelo conforme recomendação. |

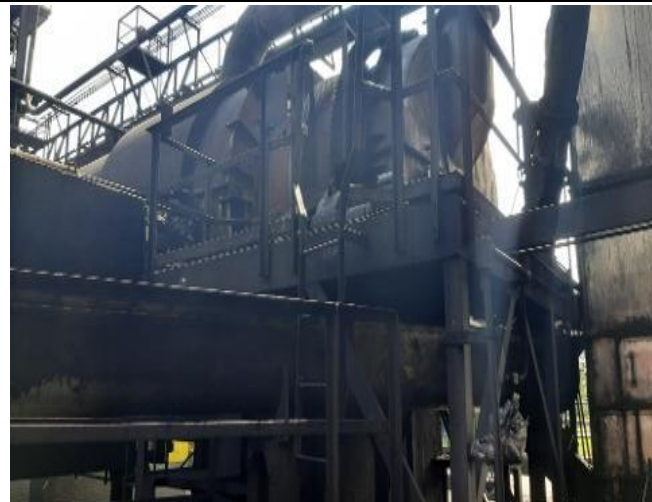
| <div><div><div>GRUPO</div><div></div><div>SINCE 1998 WITH YOU</div></div><div><div>CONERGE</div><div>NORMAS REGULAMENTADORAS</div></div></div> | | | LEVANTAMENTO ESTRUTURAL DE CORROSÃO E TRATAMENTO NA ÁREA 55<br>TORRE DE GRANULAÇÃO E SECAGEM | | | | | | |
|---|---|---|---|---|---|---|---|---|---|
| 91 | 2º Patamar | N/A | Escada Marinheiro | Reformulação | - | Foi evidênciado que a escada marinheiro não está de acordo com a NR-12, anexo III, item 13:<br>I) barras horizontais com superfícies, formas ou ranhuras a fim de prevenir deslizamentos. | Necessário adequar a escada marinheiro, realizando a adequação das barras horizontais, de modo que estas tenham ranhuras ou outros tipos de superfícies antiderrapantes. | | - |

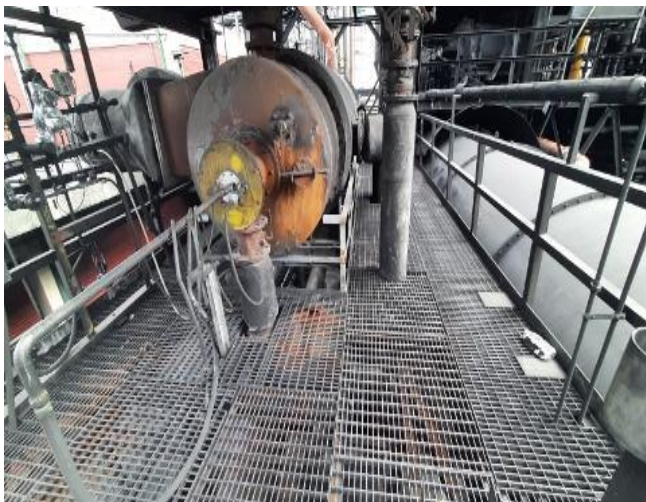
| <div><div><div>GRUPO</div><div></div><div>SINCE 1998 WITH YOU</div></div><div><div>CONERGE</div><div>NORMAS REGULAMENTADORAS</div></div></div> | | | LEVANTAMENTO ESTRUTURAL DE CORROSÃO E TRATAMENTO NA ÁREA 55<br>TORRE DE GRANULAÇÃO E SECAGEM | | | | | | |
|---|---|---|---|---|---|---|---|---|---|
| 93 | 2º Patamar | N/A | Guarda Corpo | Reformulação | 70000 mm | Foi evidenciado que o modelo de guarda corpo está irregular, com o travessão superior plano e com o rodapé sem a altura mínima de 200mm, conforme demonstrado na evidência fotográfica ao lado. | Necessário que o guarda corpo esteja de acordo com a NR-12, anexo III, item 7:<br>d) o travessão superior não deve possuir superfície plana, a fim de evitar a colocação de objetos; e<br>e) possuir rodapé de, no mínimo, 0,20 m (vinte centímetros) de altura e travessão intermediário a 0,70 m (setenta centímetros) de altura em relação ao piso, localizado entre o rodapé e o travessão superior. | | Remover atual, e instalar novo modelo conforme recomendação. |

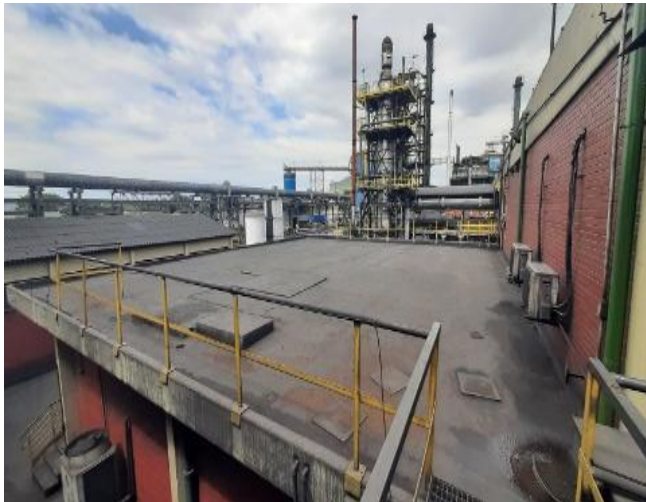
| <div><div><div>GRUPO</div><div></div><div>SINCE 1998 WITH YOU</div></div><div><div>CONERGE</div><div>NORMAS REGULAMENTADORAS</div></div></div> | | | LEVANTAMENTO ESTRUTURAL DE CORROSÃO E TRATAMENTO NA ÁREA 55<br>TORRE DE GRANULAÇÃO E SECAGEM | | | | | | |
|---|---|---|---|---|---|---|---|---|---|
| 95 | 2º Patamar | N/A | Guarda Corpo | Reformulação | 60000 mm | Foi evidenciado que o modelo de guarda corpo está irregular, com o travessão superior plano e com o rodapé sem a altura mínima de 200mm, conforme demonstrado na evidência fotográfica ao lado. | Necessário que o guarda corpo esteja de acordo com a NR-12, anexo III, item 7:<br>d) o travessão superior não deve possuir superfície plana, a fim de evitar a colocação de objetos; e<br>e) possuir rodapé de, no mínimo, 0,20 m (vinte centímetros) de altura e travessão intermediário a 0,70 m (setenta centímetros) de altura em relação ao piso, localizado entre o rodapé e o travessão superior. | | Remover atual, e instalar novo modelo conforme recomendação. |

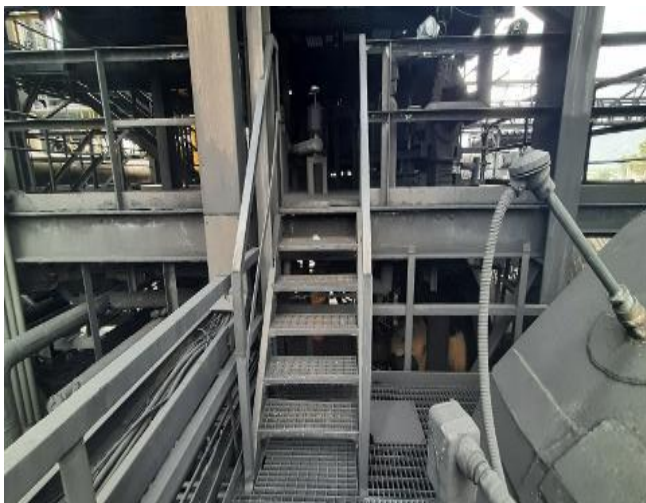
| <div><div><div>GRUPO</div><div></div><div>SINCE 1998 WITH YOU</div></div><div><div>CONERGE</div><div>NORMAS REGULAMENTADORAS</div></div></div> | | | LEVANTAMENTO ESTRUTURAL DE CORROSÃO E TRATAMENTO NA ÁREA 55<br>TORRE DE GRANULAÇÃO E SECAGEM | | | | | | |
|---|---|---|---|---|---|---|---|---|---|
| 96 | 2º Patamar | N/A | Guarda Corpo | Reformulação | 4000 mm | Foi evidenciado que o modelo de guarda corpo está irregular, com o travessão superior plano e com o rodapé sem a altura mínima de 200mm, conforme demonstrado na evidência fotográfica ao lado. | Necessário que o guarda corpo esteja de acordo com a NR-12, anexo III, item 7:<br>d) o travessão superior não deve possuir superfície plana, a fim de evitar a colocação de objetos; e<br>e) possuir rodapé de, no mínimo, 0,20 m (vinte centímetros) de altura e travessão intermediário a 0,70 m (setenta centímetros) de altura em relação ao piso, localizado entre o rodapé e o travessão superior. | | Remover atual, e instalar novo modelo conforme recomendação. |

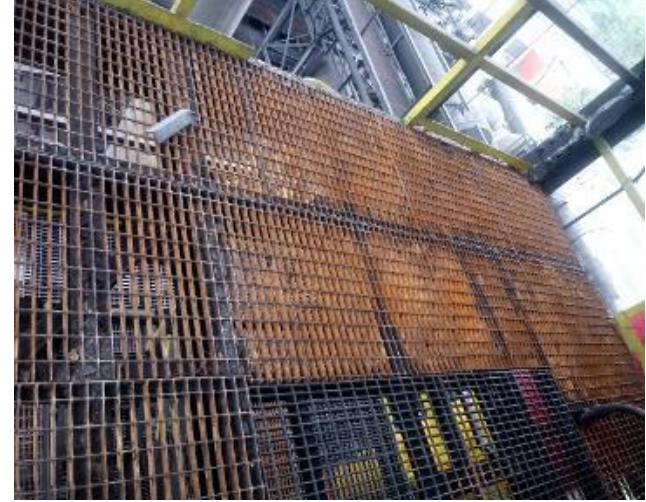
| <div><div><div>GRUPO</div><div></div><div>SINCE 1998 WITH YOU</div></div><div><div>CONERGE</div><div>NORMAS REGULAMENTADORAS</div></div></div> | | | LEVANTAMENTO ESTRUTURAL DE CORROSÃO E TRATAMENTO NA ÁREA 55<br>TORRE DE GRANULAÇÃO E SECAGEM | | | | | | |
|---|---|---|---|---|---|---|---|---|---|
| 97 | 3º Patamar | D | Grade de Piso | Tratamento e Pintura | 10000000 mm² | Foi evidenciado que toda a área do piso gradil do 3º pavimento, demonstrada na foto, encontra-se com pontos acometidos por corrosão. | Necessário realizar reparo com tratamento e pintura nas zonas afetadas por corrosão superficial. | | Utilizar 5416,67ml de tinta cinza. |

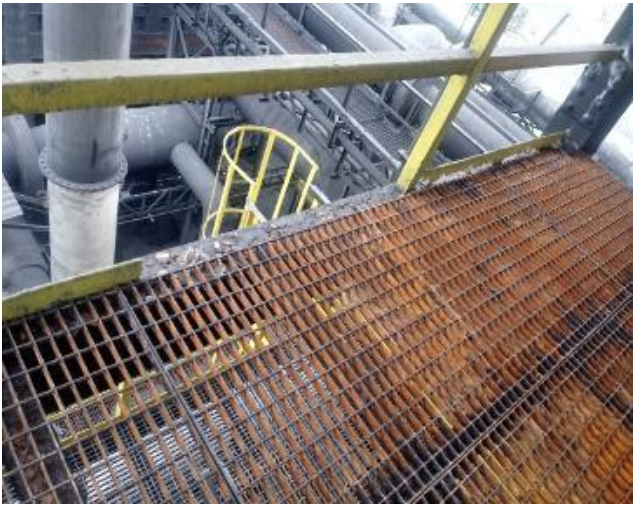
| <div> <div> <div>GRUPO</div> <div> </div> <div>SINCE 1998 WITH YOU</div> </div> <div> <div>NORMAS REGULAMENTADORAS</div> </div> </div> | | | | | | LEVANTAMENTO ESTRUTURAL DE CORROSÃO E TRATAMENTO NA ÁREA 55<br>TORRE DE GRANULAÇÃO E SECAGEM | | <div> </div> | <div> </div> |
|---|---|---|---|---|---|---|---|---|---|
| 98 | 3º Patamar | C | Guarda Corpo | Substituição | 740000 mm² | Foi evidenciado que o guarda corpo do 3º pavimento encontra-se com pontos acometidos por corrosão severa. | Necessário substituir as áreas afetadas por corrosão do guarda corpo. | | - |
